Facultad de Arquitectura.  
Universidad de la República.  
Diciembre 2012.  
Tesina.

# **PATOLOGÍAS EN LA CONSTRUCCIÓN EN MADERA. ESTUDIO DE CASO: VIVIENDA EN PUNTA COLORADA.**

*Autores:*  
Alexis Arbelo  
Enrico Garbuyo  
*Docentes:*  
María Calone  
Carlos Meyer

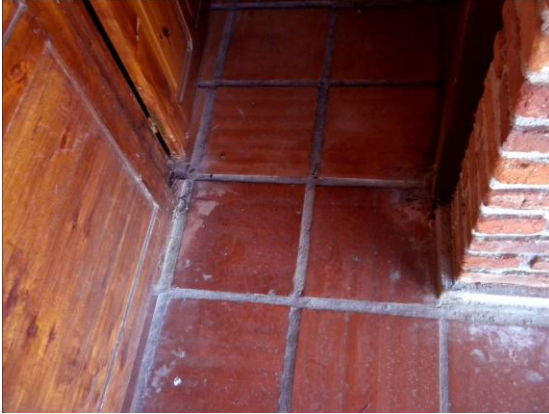
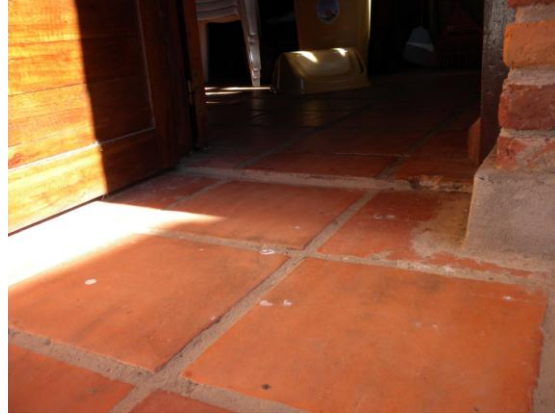
Los desniveles existentes entre el interior y el exterior de la vivienda son insuficientes, en ningún caso superan el centímetro. Esto favorece al ingreso de agua cuando llueve.

Fotos del leve desnivel entre el pavimento exterior-interior.

Las rejillas se colocarán en los puntos más graves que son en las aberturas de ingreso de la casa, lo que impedirá que ingrese el agua al interior de la vivienda y que se siga dañando las piezas de madera que estaban en contacto con el piso.

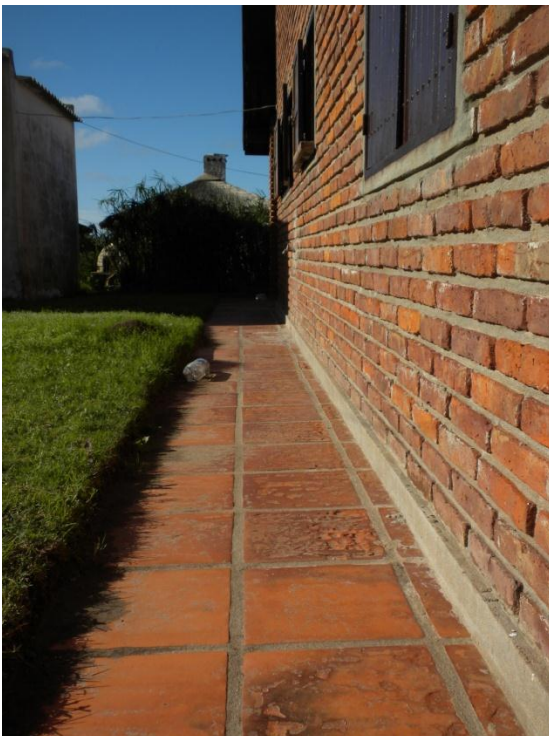
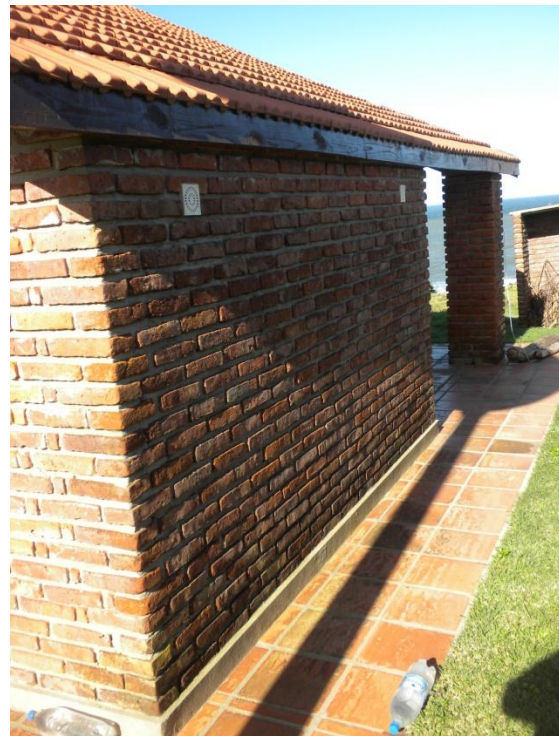
Además, podemos sumarle a esto que las veredas perimetrales tienen una pendiente escasa y en algunas zonas el terreno con césped se encuentra en una altimetría superior a la vereda; todo esto contribuye a que colapse en momentos de lluvias intensa.

Fotos de la vereda perimetral a la Vivienda.

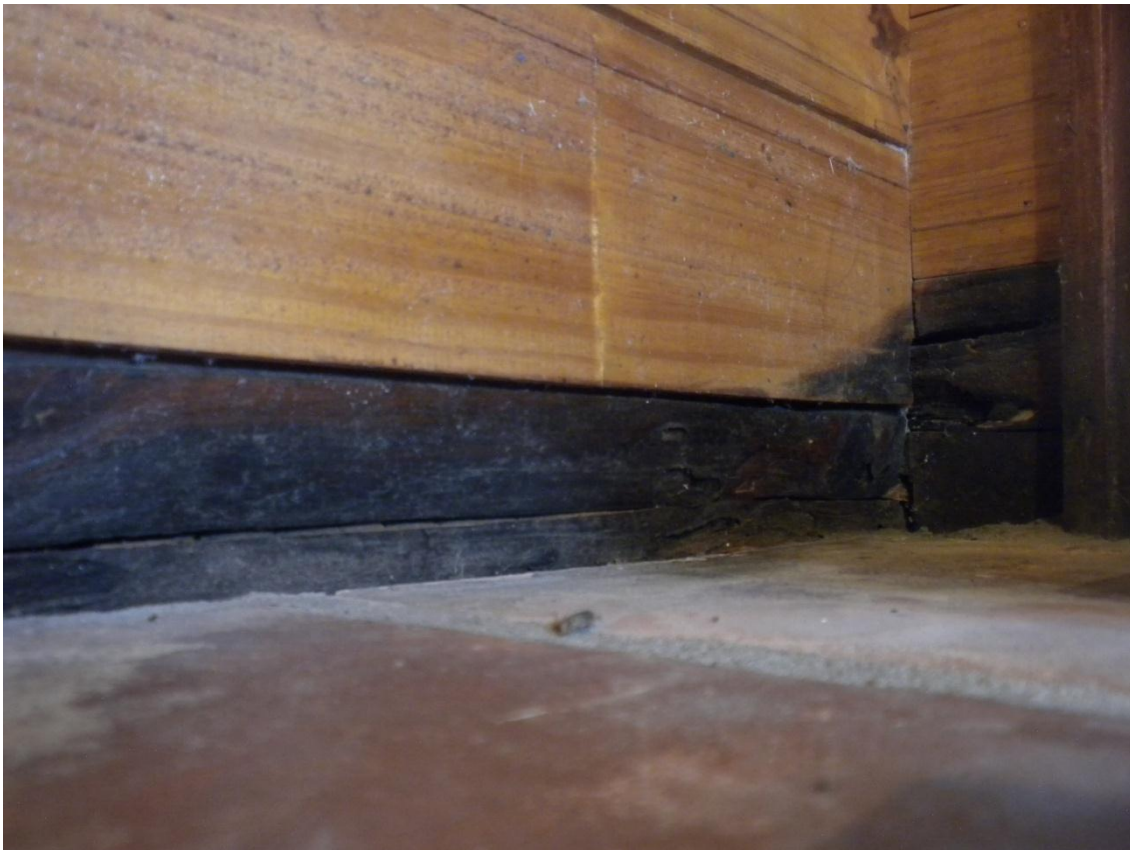
Como consecuencia de la insuficiente pendiente y poca diferencia de niveles entre el interior y exterior en la primera hilada del muro en varias zonas de la vivienda observamos un grado avanzado de pudrición, y en algunos casos afectando a la segunda fila de las basas. Para que esto no sucediera la diferencia entre el nivel de piso exterior y nivel de piso interior debería haber sido de aproximadamente 30cm, esto haría que la madera no esté en contacto

directo con el agua, y así poder permitir que la madera se seque.

Foto de la primera hilera afectada por el contacto con el agua.

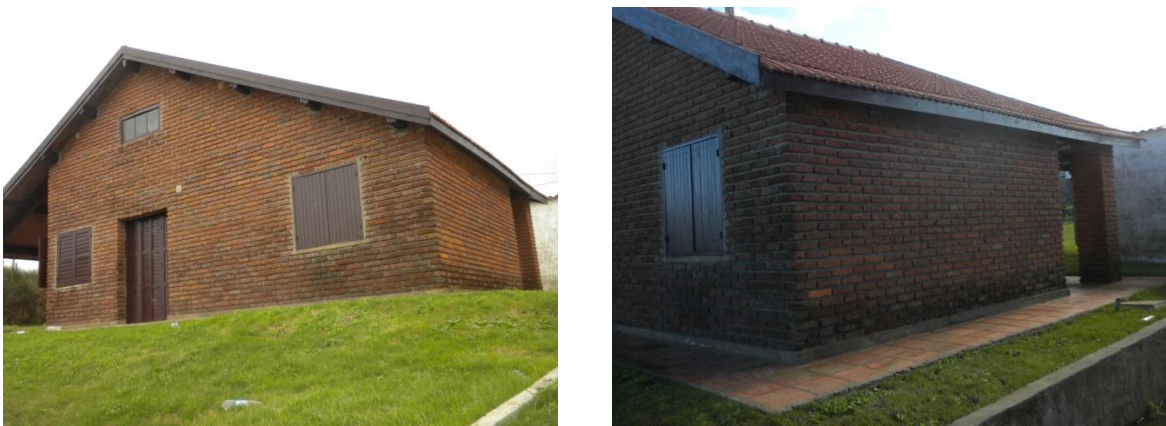
Constatamos que en los muros dobles perimetrales, no están ventilados correctamente. Como se puede apreciar en las imágenes, las rejillas de ventilación son insuficientes y no están colocadas debidamente para lograr una correcta ventilación.

Fotos donde se aprecia la escasa ventilación en las fachadas de la vivienda.

Como podemos observar en la segunda imagen, hay zonas del muro doble que ni si quiera presentan rejillas de ventilación, por lo tanto no están ventiladas de ninguna forma. Esto ha afectado sobre todo a las hojas interna del muro doble la cual como ya se expuso están constituida por madera. La principal zona afectada es la inferior, la primera y segunda fila de los tableros.

Para lograr una correcta ventilación y funcionamiento de la cámara de aire existente entre ambas hojas de los muros, sería necesario en primera instancia aumentar la cantidad de rejillas de ventilación. Y que dichas rejillas se coloquen de forma tal que permitan una adecuada circulación de aire, que hoy por hoy, esta carente de ella. En la siguiente imagen se ilustra cómo debería ser el correcto funcionamiento de la cámara de aire.

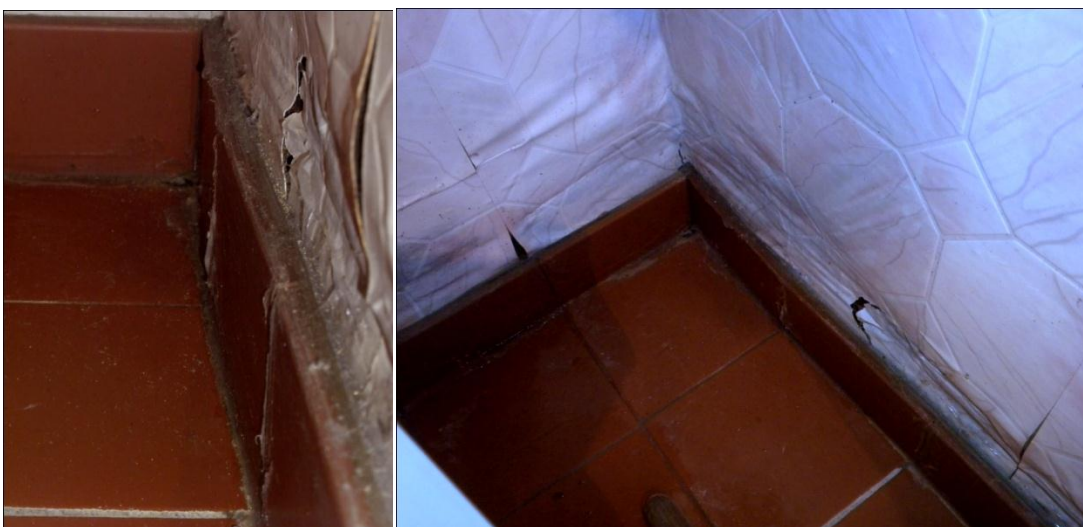
Es aquí donde comienza a gestarse la patología, el agua escurre sobre el revestimiento adhesivo impermeable y al llegar al zócalo, el cual no se encuentra bien sellado, el agua se filtra por detrás del zócalo y pudre las maderas de los muros

Fotos del encuentro entre el revestimiento y el zócalo en el baño.

En estas imágenes se puede observar cómo ha afectado la humedad en la zona del baño y el estado de deterioro actual de los cerramientos verticales en el baño.

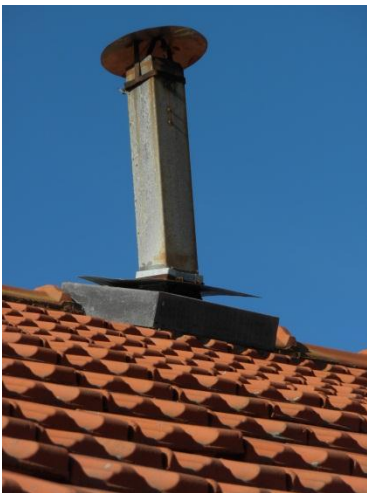
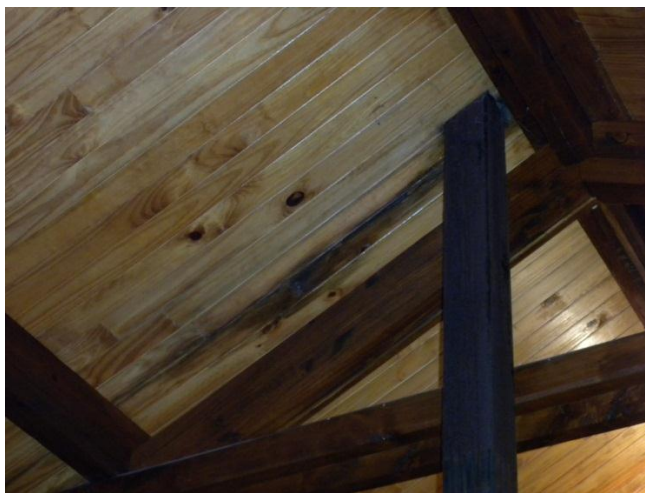
La vivienda tiene un sistema de calefacción, una estufa de hierro, que fue añadido luego de haber sido construida, ubicada en el centro de la vivienda en un espacio a doble altura. Probablemente por una mala ejecución se producen filtraciones de agua en la unión entre chimenea y cubierta. Esta patología no solo afecta al cielorraso, sino que ha afectado otros elementos como muros.

Fotos de encuentro entre la chimenea y la cubierta desde el exterior y desde el interior.

Otra observación que podemos realizar es el contacto entre la chimenea de hierro y el cielorraso de madera sin aislación entre los elementos. Siendo este un problema grave ya que al encender la estufa, el hierro eleva su temperatura y puede provocar un incendio.

-en el segundo punto se propone colocar un aislante ignífugo para evitar el contacto directo entre el entablonado y el ducto metálico de la chimenea, ya que este podría ocasionar un recalentamiento del entablonado del cielorraso.

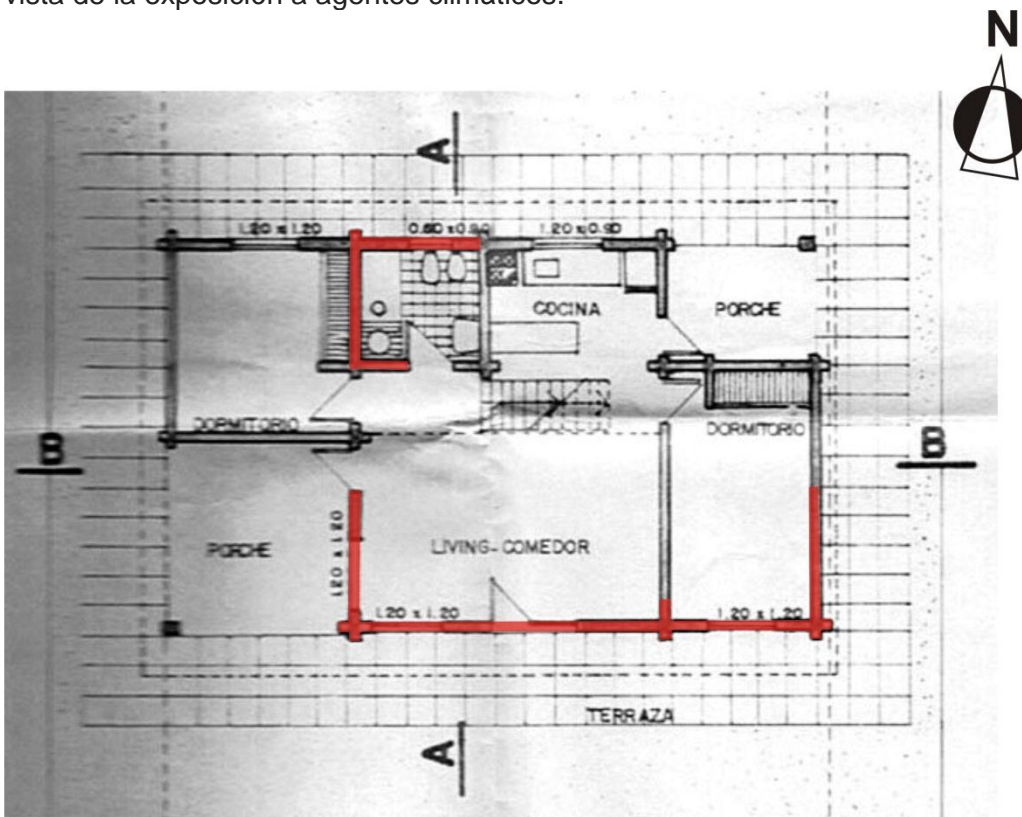
**Planta de Albañilería / Esc. 1-100**

En la Planta de Albañilería, se indica de color rojo las zonas más afectadas de la vivienda. Como podemos observar la fachada más expuesta de la vivienda es la fachada Sur, por encontrarse frente al mar, y junto con la Este son las que reciben menor asoleamiento. Y precisamente en esa zona de la vivienda es donde se presentan los mayores problemas patológicos. Afectando principalmente la parte inferior de los cerramientos verticales.

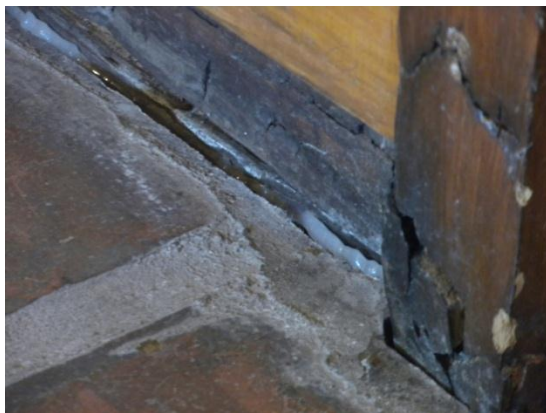
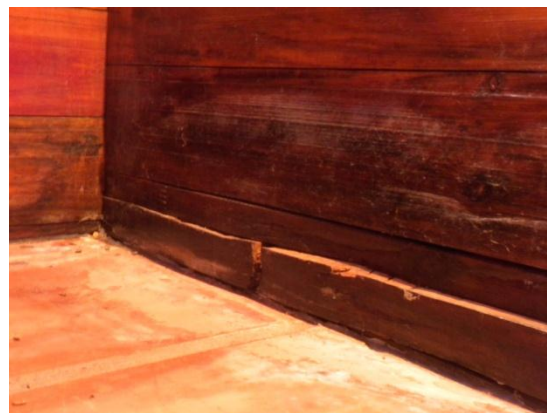
*Zonas afectadas del muro y como se encuentran en un grado avanzado de pudrición.*

En esta fachada la vivienda presenta una alta cantidad de maderas en estado de pudrición en la zona inferior de los muros, sobre el contacto con el terreno.

Dentro de la misma propuesta sería beneficioso la utilización en la cara exterior del muro exterior de impermeabilizante Siliconado para ladrillos *Igol Sika*, o cierto producto que le otorgue al ladrillo de campo utilizado en todas las fachadas la propiedad de ser impermeable.
