ALCONPAT/08

III Congreso Uruguayo y II Congreso Regional de
GESTIÓN DE LA CALIDAD, PATOLOGÍA y RECUPERACIÓN de la CONSTRUCCIÓN
3 al 5 de diciembre de 2008 / LATU / Auditorio y Hall / Montevideo - Uruguay

CHOQUE DEL BUQUE “ROSITA” EN EL MUELLE DE FRAY BENTOS, AÑO 2000. ENSAYOS DE DIAGNÓSTICO Y REPARACIONES

Á. Leez¹, M.N. Pereyra²

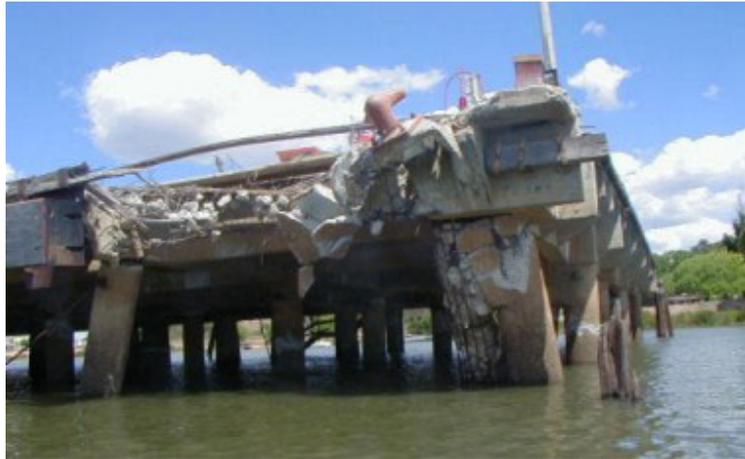
Foto 1. Estado del muelle tras la colisión del buque

En la siguiente fotografía (Foto 1) se observa la completa demolición de uno de los pilotes de la esquina, con su armadura a la vista. El pilote simple de la izquierda, esta completamente quebrado en su unión con el cabezal. También se aprecia la destrucción de la primera viga de 1.20 m de altura y 0.30 de ancho.

- Destrucción total de los tres pilotes y de la superestructura localizada en el sector del impacto.
- Daños estructurales de todo el conjunto producidos por el esfuerzo horizontal extraordinario al que fue sometido el muelle.

En el primero de los casos, la sola inspección ocular basta para comprobar la dimensión del daño. Los pilotes del sector del impacto quedaron completamente destruidos lo que hizo imposible su recuperación, como puede apreciarse en la Foto 1.

- A. Reconponer la integridad estructural de los pilotes fisurados y agrietados, pertenecientes al grupo de bajo riesgo según el SIT, mediante la inyección de resinas epoxi de muy baja viscosidad.

- B. Construcción de un refuerzo estructural (cabezal de amarre) sobre 15 pilotes nuevos en la esquina donde se produjo el impacto, capaz de absorber los esfuerzos que suponen las maniobras de atraque y amarre de los barcos en ese sector.

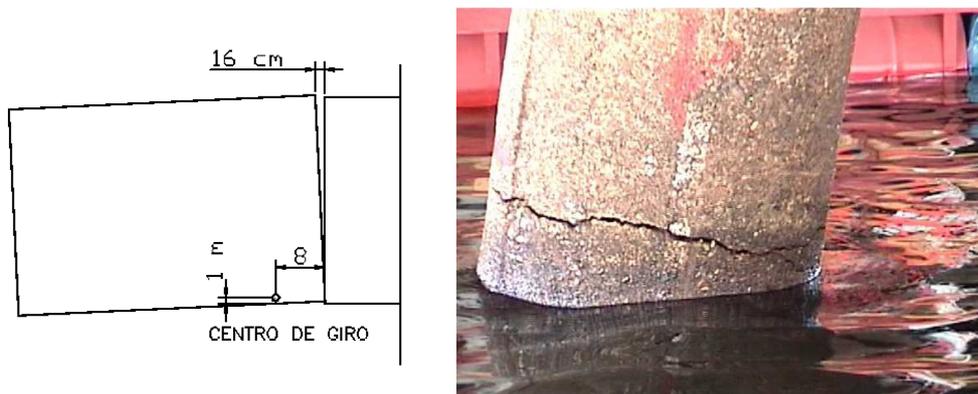
Figura 4. Roto traslación del muelle y daños causados en los pilotes

La estructura en su conjunto sufrió una roto traslación, que en primera instancia no afectó la integridad de la superestructura pero sí los nudos que la vinculan con los pilotes. En la gran mayoría de los casos se produjeron fisuras y grietas en los pilotes en las proximidades del cabezal que los vincula a la losa; en otros, las fisuras se extendieron al propio cabezal e incluso a las vigas empotradas en éste. En la Figura 4, se aprecia un esquema de la roto traslación mencionada y una foto de las grietas producidas en los pilotes debido a la misma.

Los daños mencionados anteriormente pudieron ser detectados y evaluados por simple inspección visual, debido a que los mismos se encuentran por encima del nivel del agua. Por debajo del nivel del agua y en una primera instancia, se realizó una inspección del fuste de los pilotes con buzos, los que no pudieron detectar ninguna anomalía. Ésta fue simplemente una inspección al tacto, ya que el agua de río de color oscuro y de nula transparencia, impidió la realización de una inspección visual, aún en la zona más próxima a la superficie del agua.

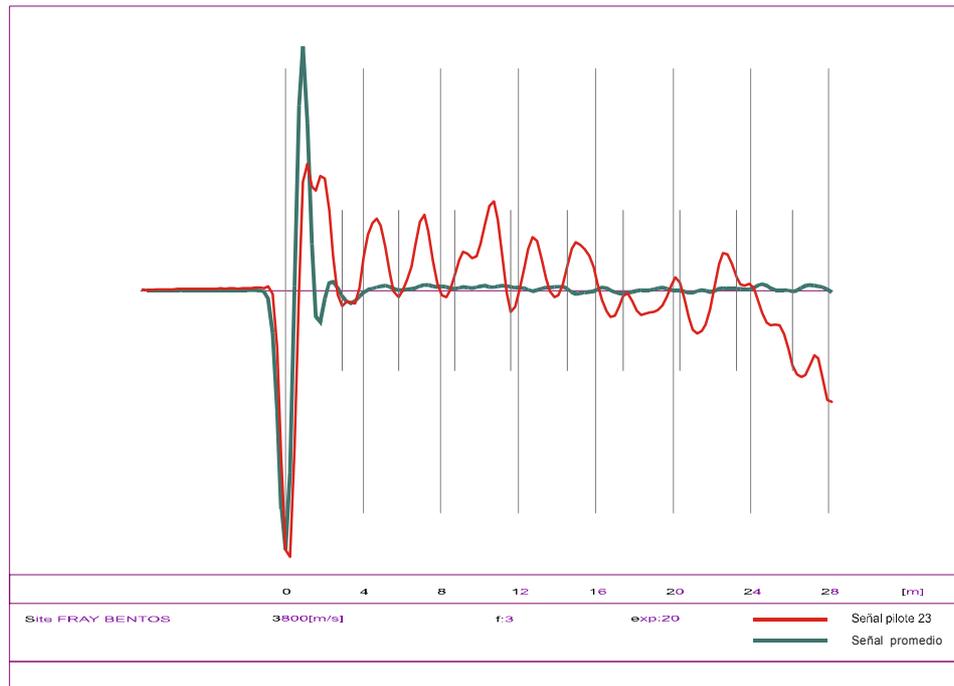
Figura 5. Comparación de un pilote de “alto riesgo” con el promedio de los pilotes no dañados del segundo tramo del muelle

Tipo c) Pilotes de alto riesgo: Dentro de esta categoría fueron clasificados solamente 5 pilotes del total ensayados en esta primera instancia. Estos pilotes presentan señales que indican la muy probable interrupción de la sección, debido a la repetición de la señal a partir de una profundidad determinada.

En la figura 5 se presenta la señal perteneciente a un pilote clasificado de alto riesgo, en comparación con la señal promedio de los pilotes del segundo tramo del muelle considerados sin defectos a partir del ensayo de integridad.

- F. Los pilotes del grupo C, (5 pilotes) se decide sustituirlos por dos pilotes cada uno y una viga superior que se une a las preexistentes de la superestructura del muelle, el hecho de que un pilote se sustituya por 2, surge como necesidad por la geometría de la estructura..

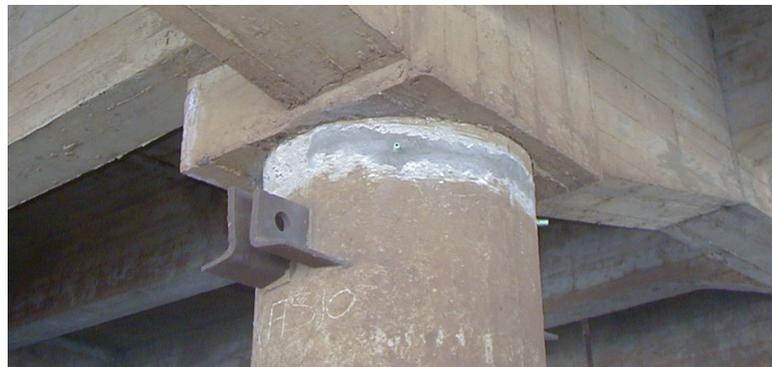
Foto 2. Tratamiento de las fisuras con resinas epoxi

Las fisuras y grietas de los pilotes, ubicadas sobre el nivel del agua, fueron tratadas mediante la inyección de resinas epoxi para su sellado, reconstituyendo de esta manera la

estructura monolítica de los pilotes. Las fisuras bajo agua, tanto de los pilotes de bajo riesgo como los de riesgo intermedio, no fueron reparadas ya que al estar sumergidas el proceso de corrosión que pudieran inducir en la armadura, sería extremadamente lento, al no estar en contacto con oxígeno y por otra parte los ensayos de integridad o la prueba de carga descrita más adelante indican que no existen consecuencias estructurales.

Las inyecciones fueron realizadas de la siguiente manera: en una primera instancia se procedió al ensanchamiento de la fisura con amoladora y disco apropiado, luego de limpiada de polvo la zona de la fisura, se colocaron los tubos de inyección y se selló la fisura con una resina epoxi que “calafateó” la misma. Posteriormente se procedió a inyectar la fisura con la resina epoxi de baja viscosidad de a un tubo a la vez, hasta observar la aparición de la resina por alguno de los tubos contiguos.

Durante la ejecución del trabajo, el recipiente que contenía la resina de dos componentes preparada en el depósito de la bomba de inyección, se mantenía dentro de otro recipiente con hielo, de forma de asegurar que la resina no perdiera fluidez.

Finalmente se procedió a dejar la superficie del hormigón prolija, retirando la resina que se había utilizado para e calafatear la fisura.

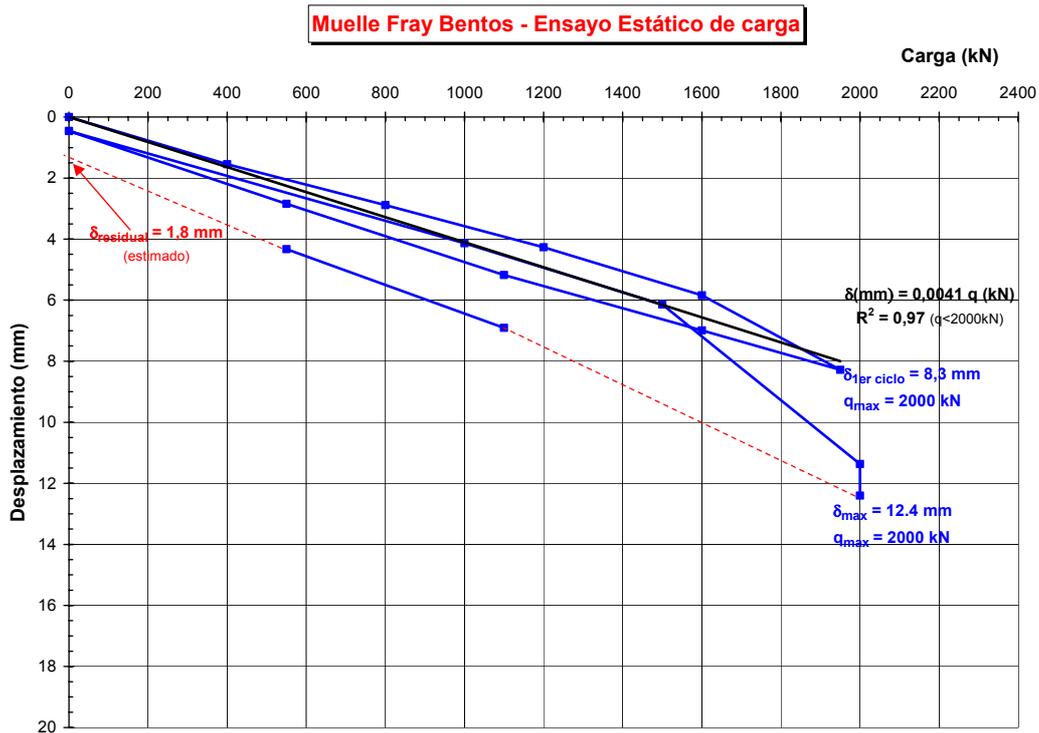
Figura 7. Gráfico Carga - Desplazamiento obtenido

El coeficiente de correlación encontrado para el modelo lineal que representa carga y descarga es de 0.97. El desplazamiento máximo obtenido, bajo una carga de 195 toneladas fue 8.3 mm. El desplazamiento remanente, encontrado al finalizar la descarga del primer ciclo, fue 0.46 mm. (Figura 7)

2do ciclo de carga: Durante la carga de este ciclo, no fue tomada en cuenta la estabilización de los desplazamientos, en los intervalos intermedios. La descarga en este segundo ciclo sigue una curva no lineal. No se midieron los valores de estabilización finales pero se estimó que el desplazamiento residual es inferior a 1.8 mm. El desplazamiento máximo obtenido para la carga máxima de ensayo de 200 toneladas fue 12.4 mm. (Figura 7)

El 1er ciclo de carga muestra que hasta 195 toneladas el comportamiento es prácticamente lineal reversible (elástico) con desplazamientos totales muy bajos para la longitud de pilote considerada, del orden del desplazamiento elástico del pilote considerado como columna.

Cabe resaltar, que el pilote ensayado podía ser desplazado horizontalmente con relativa facilidad aplicando en forma manual cargas en su cabeza, por lo que consideramos que trabaja como simplemente apoyado en la punta, no estando empotrado en el suelo de formación Fray Bentos, como se indicó anteriormente.

De acuerdo a los resultados obtenidos, el pilote considerado se comporta prácticamente como una columna simplemente apoyada, con fricciones laterales del suelo muy bajas, y para las cargas máximas de ensayo planteadas (200 t) comienza a observarse la pérdida de linealidad de los desplazamientos llegando a valores del orden del doble de los del período elástico (12.4 mm). Por este motivo se considera que el pilote ensayado y por tanto todos los pilotes considerados de “riesgo intermedio” y de “bajo riesgo”, son de aceptación, pudiendo ser los mismos utilizados como estructura portante del muelle en reparación.
