## Diagnóstico y análisis del Urnario de Bayardo en el Cementerio del Norte de Montevideo

### *Diagnosis and analysis of the Bayardo's Municipal Colombarium in the North Cemetery of Montevideo*

Juan José Fontana<sup>1</sup>, Carola Romay<sup>2</sup>, Claudia Varin<sup>3</sup>, Guillermo Zubeldía<sup>4</sup>

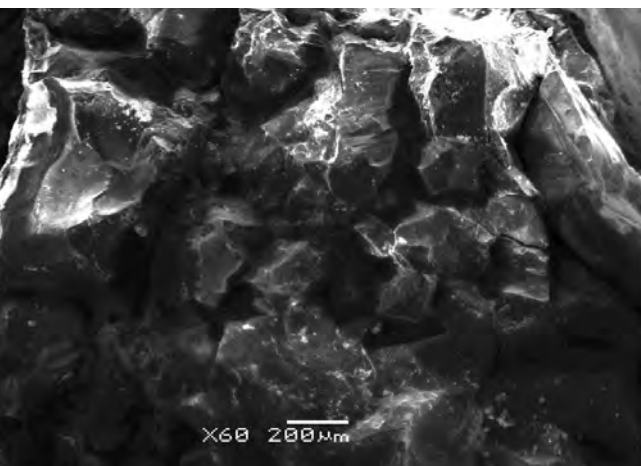
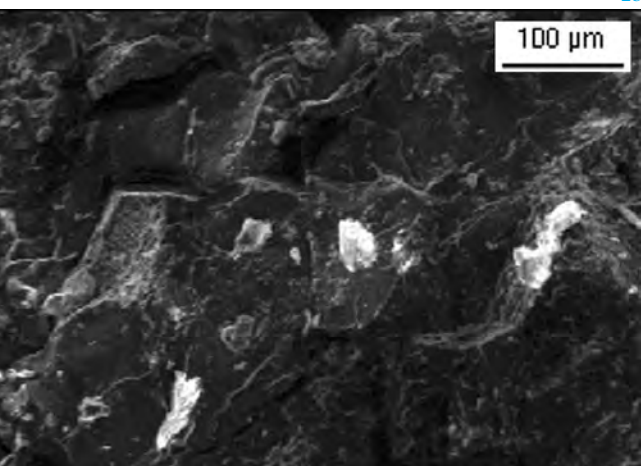
En el análisis de microscopía electrónica de barrido (MEB-EDS) se obtuvieron imágenes representativas de la textura microscópica del material, así como la identificación de los elementos presentes. Se analizaron dos muestras extraídas de techos de losas y una procedente de un pilar. La presencia detectada de sílice, carbono y calcio se corresponde con los compuestos de dióxido de sílice y carbonato de calcio revelados por difracción de rayos X (DRX), mientras que el sodio y el aluminio podrían referir al agregado feldespático que es común en la conformación de granitos de nuestro país (fig. 2).

In the scanning electron microscopy (SEM-EDS) representative images of the microscopic texture of the material were obtained, as well as the identification of the elements present. Two samples taken from slabs and one from a pillar were analyzed. The detected presence of silica, carbon and calcium corresponds to the compounds of silica dioxide and calcium carbonate revealed by X-ray diffraction (XRD), while sodium and aluminum could refer to the feldspathic aggregate that is common in the conformation of uruguayan granites (fig. 2).

2. Imagen del MEB-EDS sobre muestra de techo en losa  
2. MEB-EDS image on a slab sample

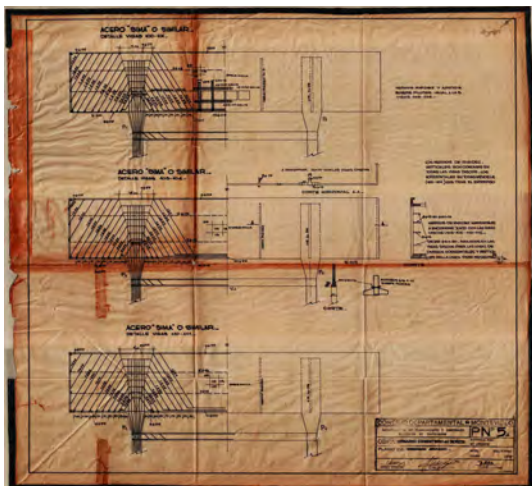
En las fachadas exteriores, la malla indicada de barras de 8 mm de diámetro cada 15 cm es insuficiente para cubrir la armadura horizontal necesaria. Según el modelo de cálculo, en las zonas superiores de los tramos centrales esta cuantía cubre aproximadamente el 76% de la armadura máxima necesaria. Y es también insuficiente para cubrir la armadura vertical necesaria en las zonas superior e inferior de las vigas. Por el contrario, los refuerzos de barras de 22 mm de diámetro dispuestos a ambos lados de los pilares cubren holgadamente la armadura necesaria (fig. 3, 4).

On exterior facades, the indicated mesh of 8 mm diameter bars every 15 cm is insufficient to cover the necessary horizontal steel reinforcement. According to the calculation model, in the upper areas of the central sections this amount covers approximately 76% of the maximum reinforcement required. And it is also insufficient to cover the necessary vertical reinforcement in the upper and lower areas of the beams. However, the 22 mm diameter bar reinforcements arranged on both sides of the pillars provide the necessary reinforcement (figs.3, 4).

3. Detalles de armado de las vigas de fachada en la planimetría original (Fuente: Archivo del Instituto de Historia, FADU)

3. Reinforcement details of the facade beams in the original planimetry (Source: Archive of the Institute of History, FADU)

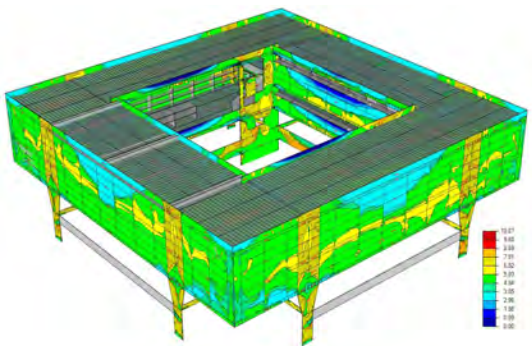
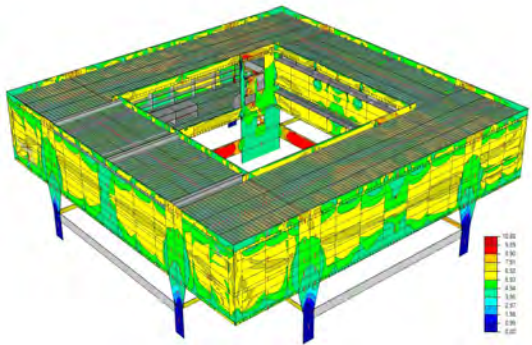
4. Armadura mínima necesaria (cm<sup>2</sup>/m) en las direcciones de los ejes principales

4. Minimum necessary reinforcement (cm<sup>2</sup>/m) in the directions of the main axes

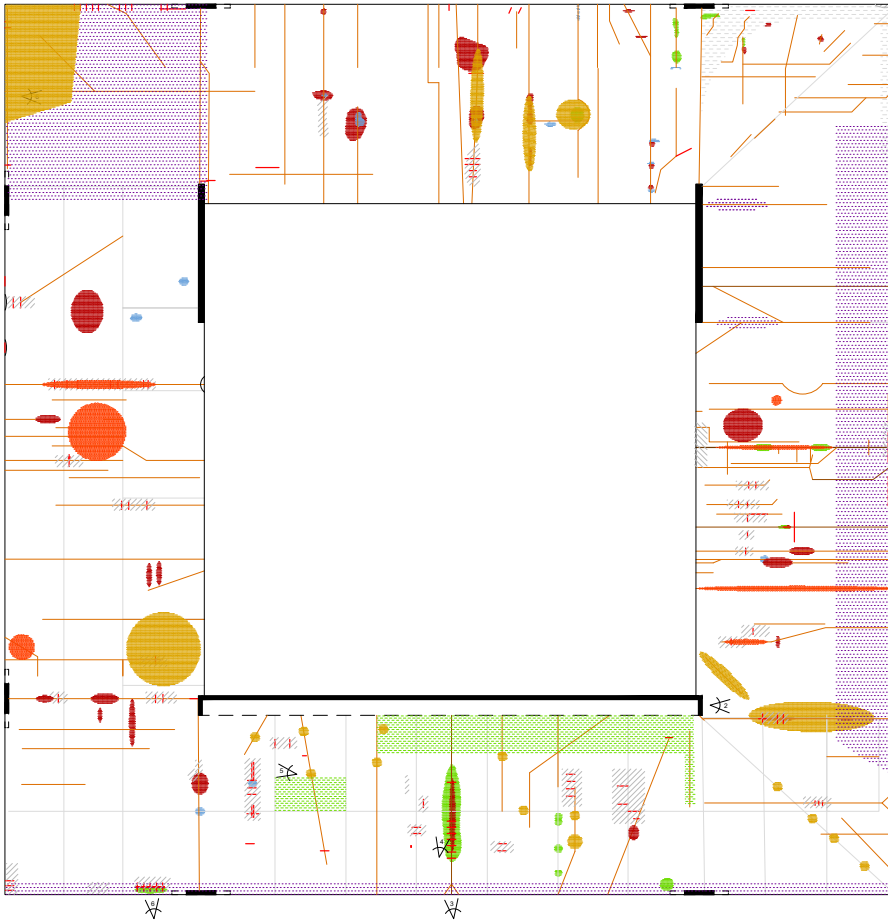
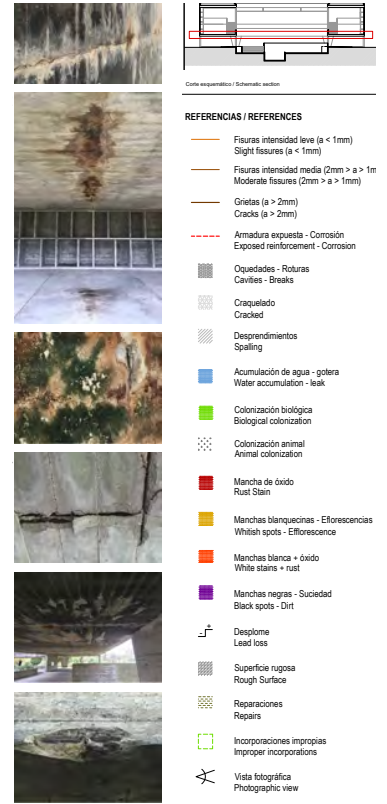
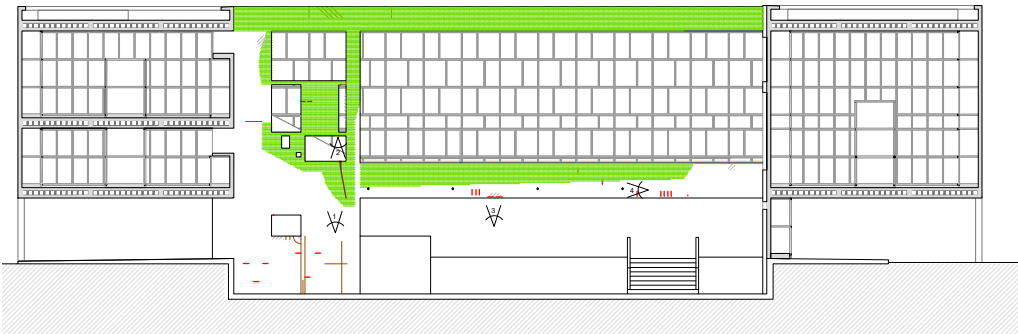
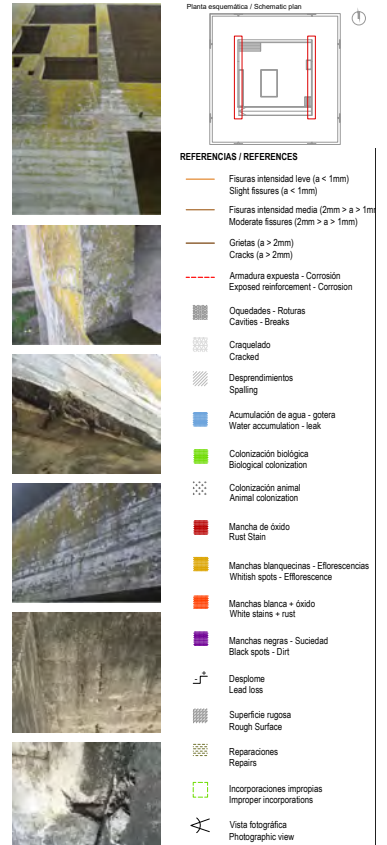
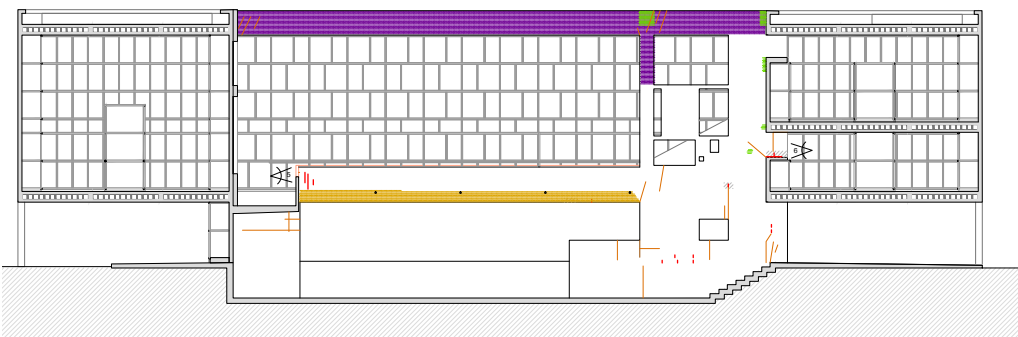
5

Durante la ejecución de las labores de inspección se detectaron sectores como la cubierta en los que, por la naturaleza y gravedad de las deficiencias registradas, se estimó la necesidad de una intervención inmediata. En consecuencia, se elaboró un informe preliminar y una memoria descriptiva de las obras de urgente realización para su impermeabilización (fig. 5).

During the inspection, sectors were detected in which the need for immediate intervention was estimated due to the nature and seriousness of the deficiencies observed. The roof was one of them. Consequently, a preliminary report and a memory of the urgently needed works for its waterproofing, were prepared (fig. 5).

5. Planos de mapeo de lesiones: techos de planta baja y fachadas interiores este y oeste

5. Pathology Mapping Plans: Ground Floor Ceilings and Interior East and West Facades.

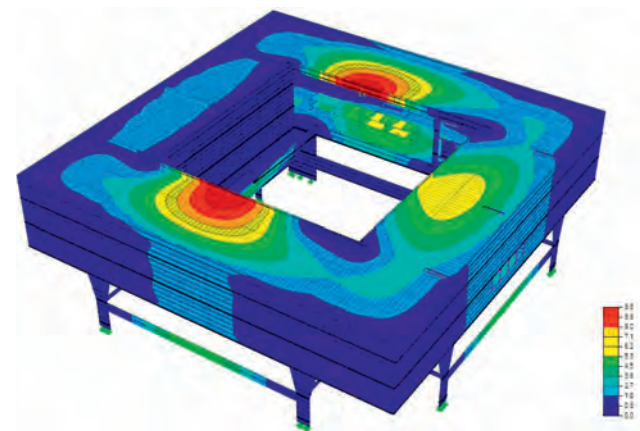
6

6. Deformaciones globales iniciales (mm) en Estado Límite de Servicio

6. Initial global deformations (mm) in Serviceability Limit State

ha de considerarse la eventual concurrencia de fenómenos de dilatación y contracción térmica que pueda afectar a las fachadas y la cubierta (fig. 6). Se advirtió la existencia de infiltración de agua que se acumula en el interior de los elementos estructurales. Esta escurre copiosamente por diferentes puntos tras los días de lluvia y es uno de los factores desencadenantes de la corrosión de las armaduras. Se advierte que en algunos sectores la corrosión ha provocado ya una pérdida significativa de la sección de acero. El origen de este problema no podría ser atribuible a la presencia de iones cloruro, ya que la concentración detectada de dicho ion fue inferior al máximo admitido por las normas internacionales para armaduras pasivas (fig. 7).

expansion and contraction phenomena that may affect the facades and the roof must be considered (fig. 6). The infiltration of water that accumulates inside the structural elements was noted. This drips copiously through different points after rainy days and is one of the factors that triggers the steel corrosion. It is noted that, in some sectors, corrosion has already caused a significant loss of the reinforcements section. The origin of this problem could not be attributable to the presence of chloride ions, since the detected concentration of that ion was lower than the maximum allowed by international standards for passive reinforcements (fig. 7).

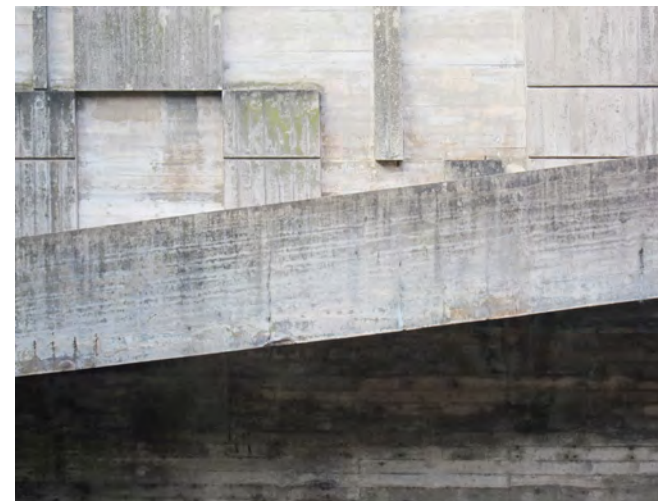
7

7. Fisuras en la viga baranda de la terraza

7. Cracks in the terrace beam

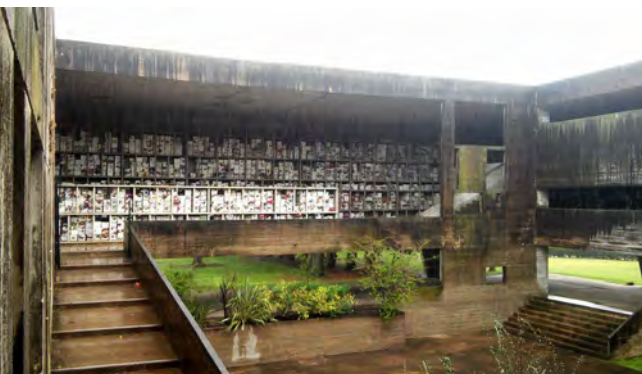
8

Finalmente, las oquedades y fisuras paralelas a las estanterías detectadas en las soleras del primer nivel están relacionadas con el desgaste provocado por las ruedas de la escalera móvil empleada para la manipulación de las urnas. En otras zonas de las soleras, se observaron fisuras que pueden tener origen en la retracción, en movimientos de las losas o en defectos de ejecución. Su presencia facilita el ingreso de agua de lluvia y de limpieza a la capa superior de las losas (fig. 8).

Finally, the holes and fissures parallel to the shelves detected in the floors of the first level are related to the wear caused by the wheels of the mobile ladder used for handling the urns. In other areas of the screeds, cracks were observed that may originate from shrinkage, slab movements or execution defects. Its presence facilitates the entry of rainwater and cleaning water to the upper layer of the slabs (fig. 8).

8. Vista del patio interior  
8. View of the inner courtyard

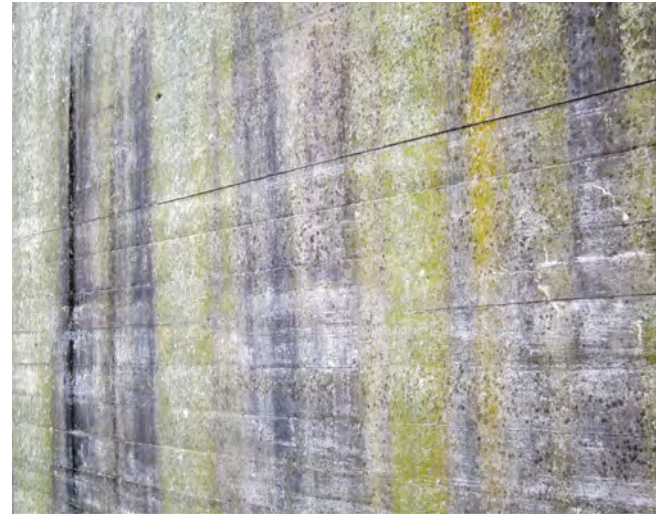
Finalmente, cabe destacar la presencia de aves tales como palomas, que habitan diferentes sectores del edificio y que realizan un aporte permanente de guano con ácido fosfórico. Sus efectos bajo la influencia de corrientes de agua, ya sea de lluvia o de limpieza, puede derivar en un ataque químico moderado al hormigón. Su superficie se torna más porosa, ya que los compuestos cálcicos de la pasta de cemento endurecido reaccionan con el ácido formando sales cálcicas. Bálzamo y otros (2012) señalan que estas sales son poco solubles y precipitan en la superficie de manera que resultan en depósitos de difícil remoción. También se detectaron nidos de otras especies animales como abejas, avispas y pájaros en zonas puntuales del mural de E. Studer (fig. 9, 10).

Finally, it is worth noting the presence of birds such as pigeons, which inhabit different sectors of the building and which make a permanent supply of depositions with phosphoric acid. Its effects under the influence of water currents, whether rain or cleaning, can lead to a moderate chemical attack on concrete. Its surface becomes more porous, since the calcium compounds of the hardened cement paste react with the acid forming calcium salts. Bálzamo *et al.* (2012) point out that these salts are poorly soluble and precipitate on the surface, resulting in deposits that are difficult to remove. Nests of other animal species such as bees, wasps and birds were also detected in specific areas of the E. Studer mural (figs. 9, 10).

9. Colonización biológica vegetal en fachada interior del ala norte

9. Plant biological colonization on the interior façade of the north wing

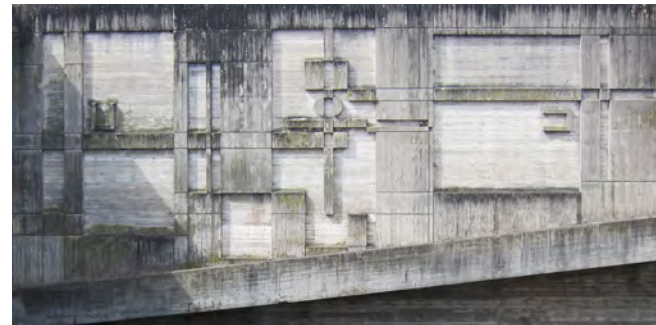
10. Mural de E. Studer

10. Mural by E. Studer
