# Prevención de patologías.

## Análisis de casos reales.

Tesina en Patología

Estudiante: Ruben Darío Martínez

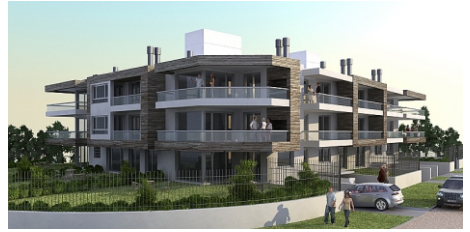
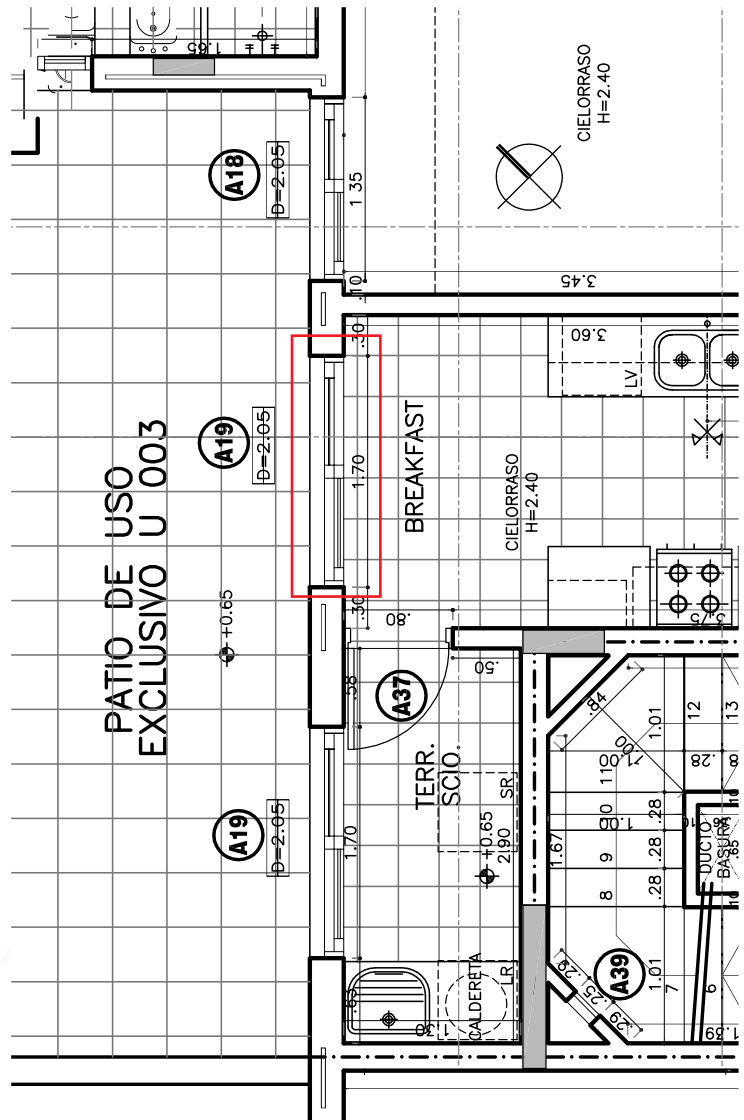
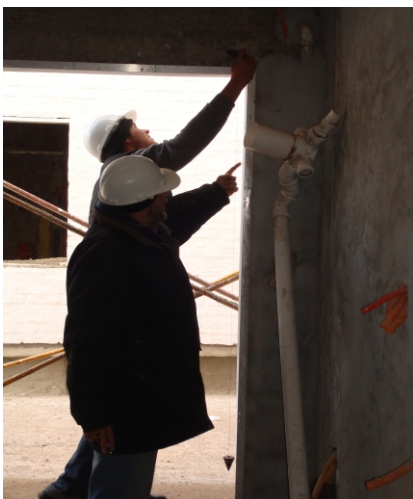
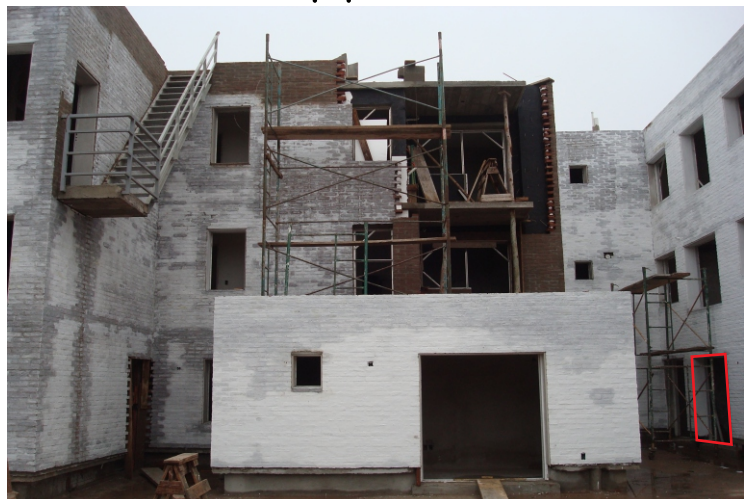
En obra se procedió a controlar con la plomada ya que era muy llamativo el desplome y se confirmó una inclinación de 3,5 cm (ver relevamiento fotográfico).

El desplome puede dar lugar a una futuro ingreso de agua, ya que el umbral de la puerta no queda a nivel, dando una pendiente hacia un lado de la abertura (ver esquema 2).

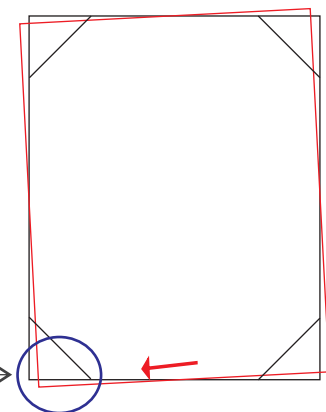
Esquema 1

Ángulo mas bajo donde se acumula el agua de lluvia.

Posición inclinada de la puerta.

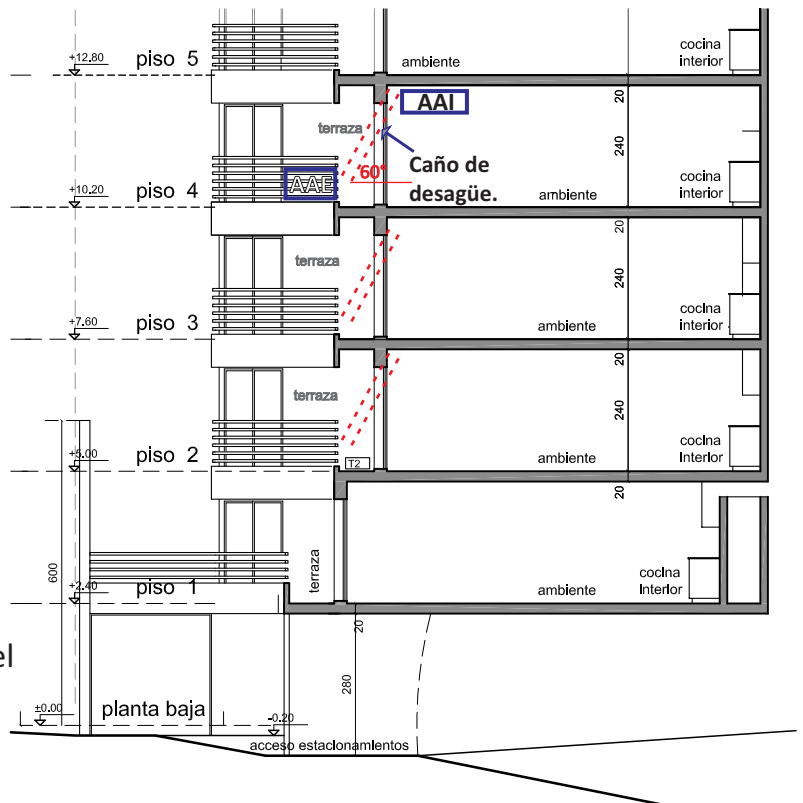
Corte

La capa de mortero que cubre por delante a la tubería es de espesor variable y escaso, debido a que el caño quedo muy expuesto y con una inclinación hacia afuera sobresaliendo en su parte inferior. Como consecuencia de la inclusión del desagüe se produjo una lesión, manifestándose una fisura/grieta en el revoque, con trazado que coincide con la dirección que esta colocado el caño, a  $60^\circ$  con respecto a la horizontal como se observa en el corte adjunto.

Éste sector del edificio queda expuesto directamente al sol (causa directa) en todo el horario de la mañana, por este motivo el revoque se calienta y transmite el calor hacia el caño de PVC, produciendo que se dilate. Esta situación genera la existencia de tensiones internas en el revoque, superiores a la capacidad resistente del mismo generando la F/G. Con el transcurso del tiempo, por la acción del viento y la lluvia el agua se filtrará por la fisura depositándose en el interior, entre el revoque y el caño, manchando y deteriorando el revoque hasta llegar al desprendimiento. Siendo un material de estructura porosa debido a la capacidad de succión se favorece la atracción del agua hacia el interior del material, apareciendo una tendencia capilar en dirección horizontal.

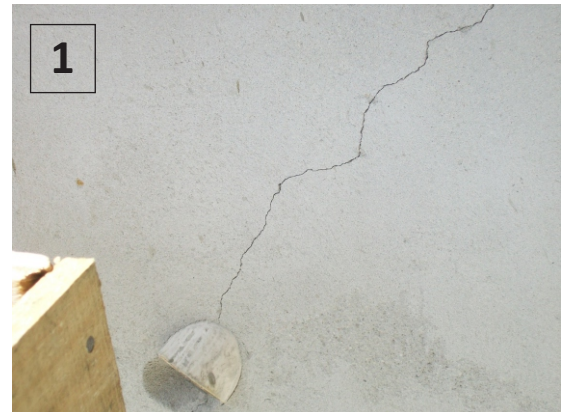
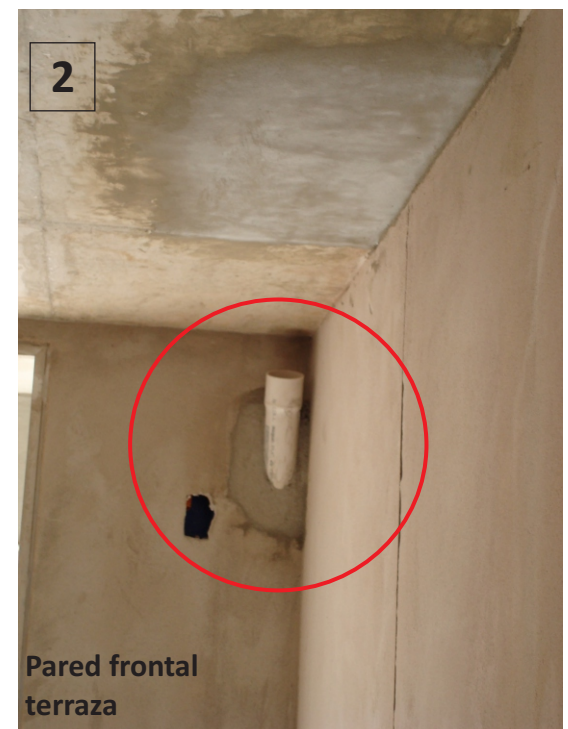
Pared frontal  
terraza

En el relevamiento fotográfico se visualiza la secuencia de tareas de obra, identificándose la realización de los revoques interiores de los ambientes, antes que se colocara el desagüe, debiéndose picar el revoque interior y el muro de fachada para instalar el caño (se observa en la imagen 2 la reparación en el revoque).

El orden en que se realizaron las tareas en obra y la forma de actuar en el conjunto de acciones, derivó en una descoordinación en el momento de ubicar el caño de desagüe teniendo en cuenta que picar el muro de mampostería que separa el estar del departamento X de su terraza para su posterior colocación, dejando a éste muy expuesto y solo cubierto por una fina capa de revoque.

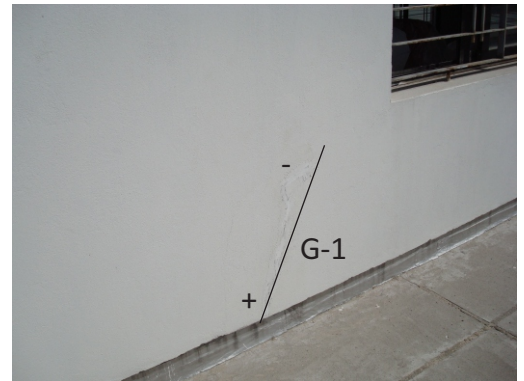
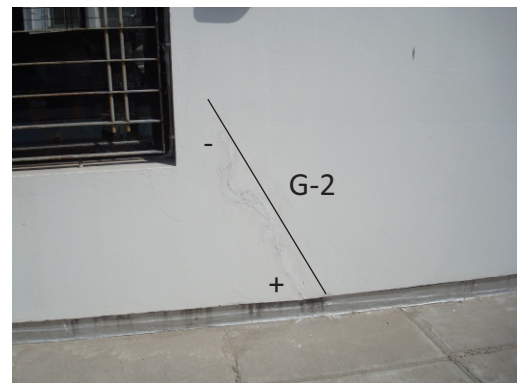
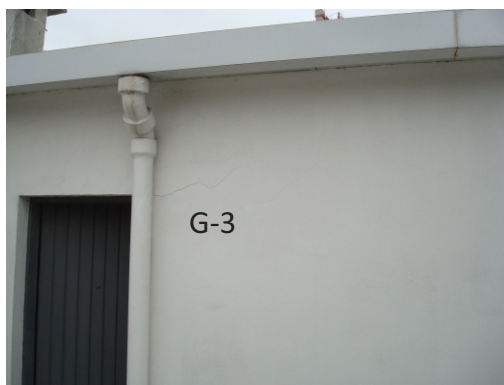
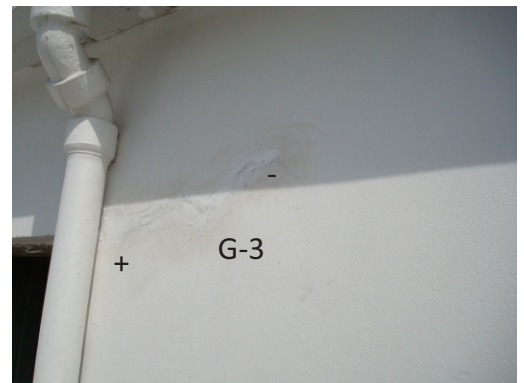
Se manifestaron lesiones (Grietas) en zonas del muro M1 con una tipología oblicua (con trazados a 45°) que se dirigen desde el extremo inferior hacia los antepechos (G-1 y G-2) y en el ángulo superior derecho de la puerta (G-3), variando su abertura de mayor a menor.

Se observó que las grietas habían sido reparadas, según nos informan empleando un producto flexible de Sika.

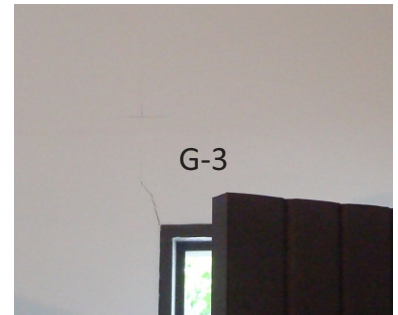
Por ejemplo: en la grieta G-3 se registró actividad y desplazamiento (variación del plomo) que dañó el yeso interior en la esquina superior de la puerta y movió las uniones de los paneles de yeso que están sobre la abertura.

- Ubicación de G-3 por el interior.

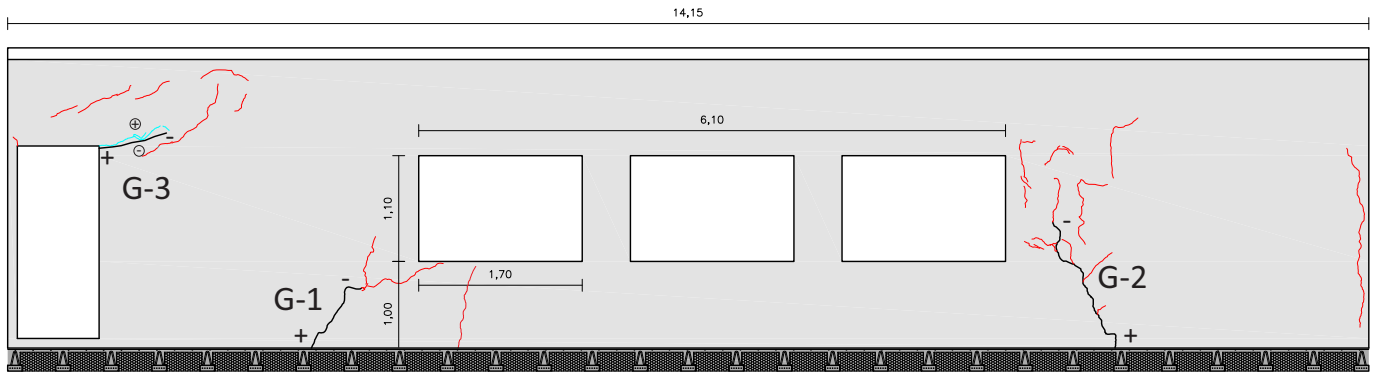
Alzado Noreste - M1 (noviembre 2013)

Se observó que luego de un año las grietas siguen vivas, el material elástico (producto de Sika) que se utilizó para sellar las grietas evidencia movimientos. Además de aparecer nuevas F/G en el muro (M1), las grietas G-1, G-2, G-3 se han extendido.

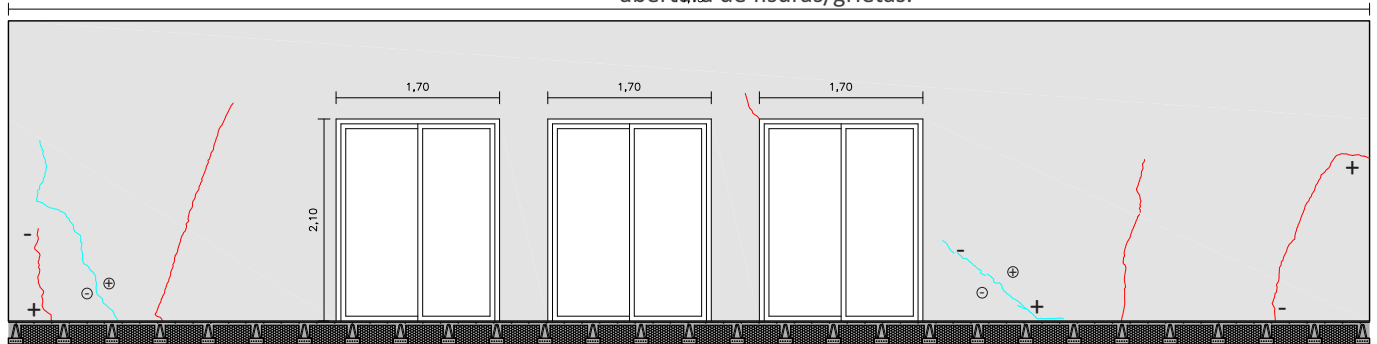
Alzado Suroeste - M2 (noviembre 2013)

En el muro M2 de la fachada Suroeste (ver planta estructura) se detectaron fisuras/grietas que no estaban en el año 2011 cuando aún no estaba finalizada la obra. Dichas lesiones parten del extremo inferior del muro, llegando hasta el 60% de la altura del muro y en su mayoría presentan aberturas que van de más a menos con tipología oblicuas y verticales como se observa en el alzado correspondiente.

Las lesiones que se observan en el muro de la fachada suroeste (M2) en comparación con M1 son aparentemente de menor entidad, produciendo F/G de menor abertura y con un trazado en algunos casos casi vertical.

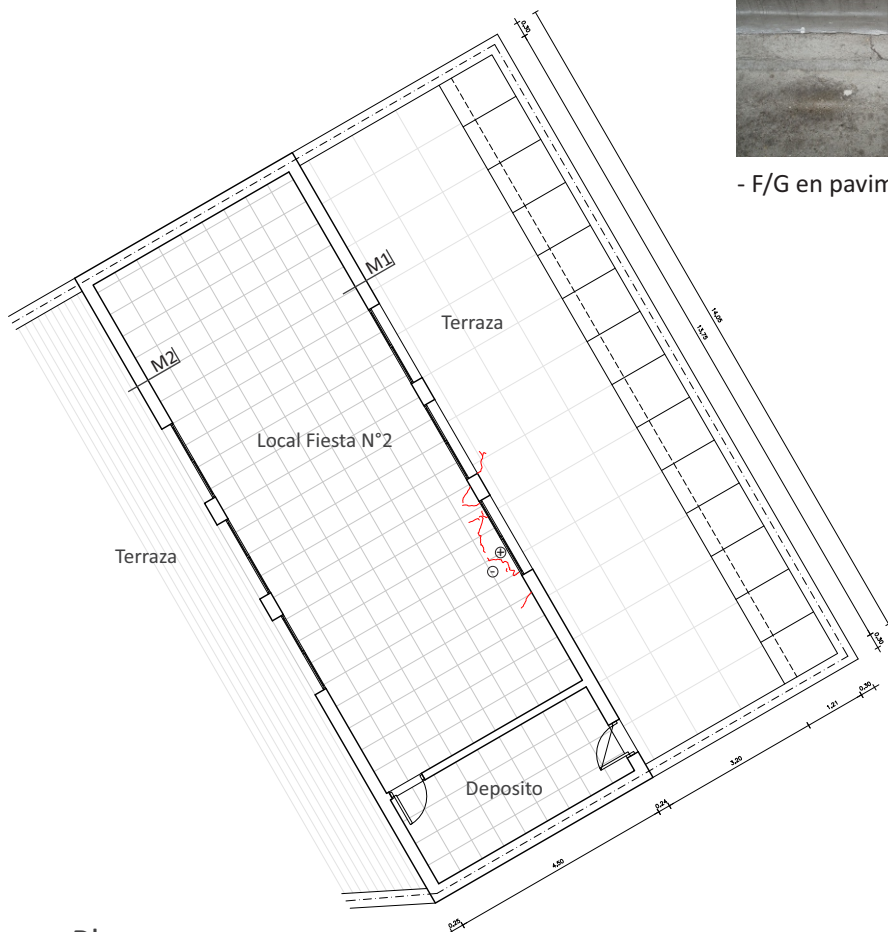
Planta (noviembre 2013)

En el piso, por dentro y fuera del local, se produjeron grietas frente a la ventana que se encuentra próxima a la grieta G-1, representada en planta adjunta.

El mayor daño en el piso se registra en el interior del local, partiendo piezas de porcelanato (medidas 50 x 50 cm ), perdiendo el plano nivelado algunas de las piezas dañadas.

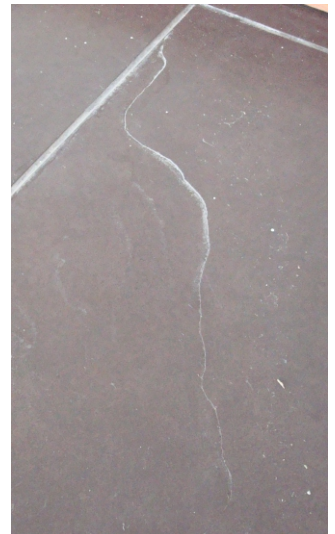
- F/G en porcelanato interior.

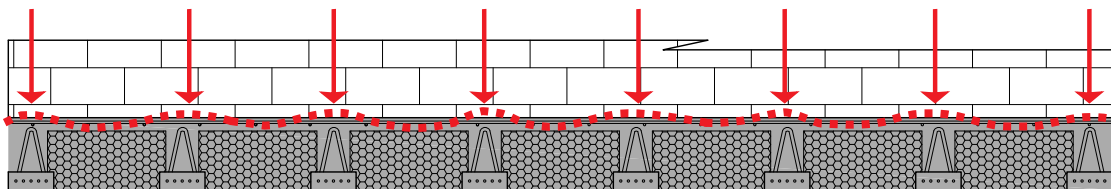
La deformación del muro se representa en el esquema siguiente.

Para resistir la deformación, el esfuerzo que se produce sobre el muro se traduce en F/G que alivian las tensiones.

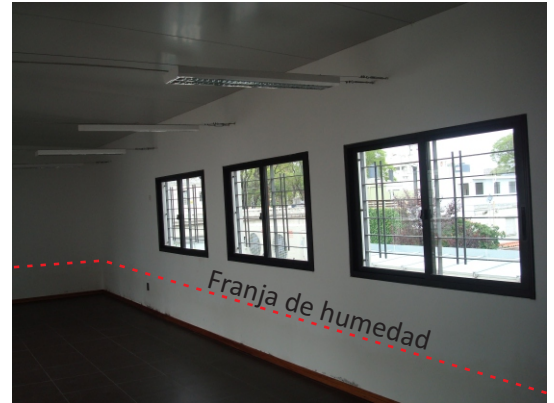
También por el interior se observa humedad en toda la parte inferior del muro (M1), manchando el yeso hasta aproximadamente 45 cm de altura. Hay presencia de moho sobre el zócalo.

-Con línea punteada se indica el manchado del yeso por humedad de infiltración.

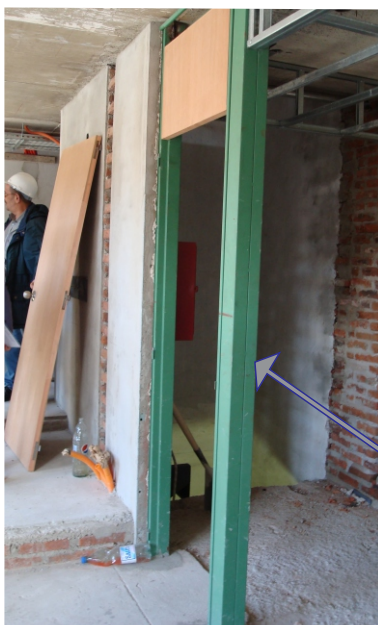
Perfiles C sin llenar

Se observó en obra que la cavidad conformada por los dos perfiles C metálicos de dimensiones 0.20 x 0.075 m (soldados con puntos) no fueron llenados de hormigón. La dimensión total del pilar es de 0.20x0.15 m.

La lesión que puede manifestarse en el transcurso del tiempo en dichos pilares es la corrosión, favorecida por la ubicación del edificio próximo a la bahía de Montevideo y la alta humedad relativa.

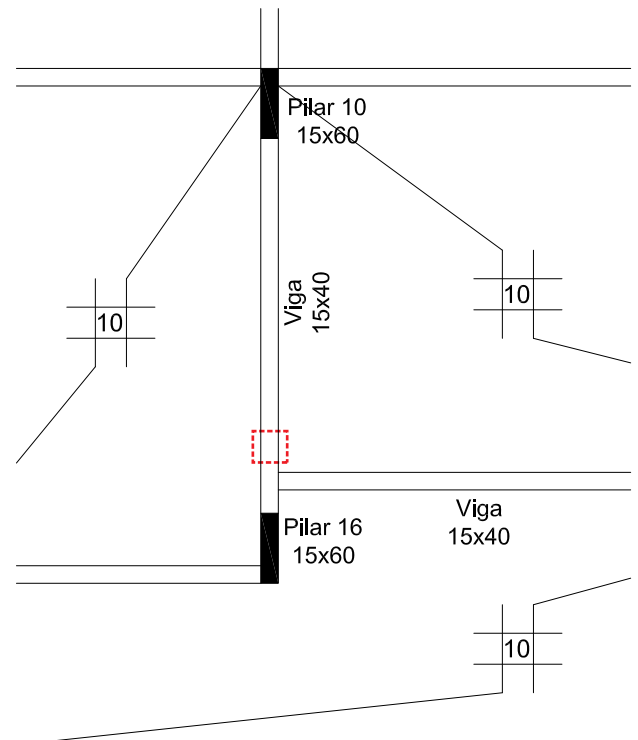
Planta Estructura sobre 1° Piso  
Se indica con rojo ubicación de discontinuidad en la viga

La lesión se presenta aproximadamente a 40 cm del apoyo del pilar 16.

La descoordinación entre la instalación eléctrica y la estructura de H.A crea durante la ejecución un debilitamiento grave en la viga.
