## CODE 84

### **MONTEVIDEO MUNICIPAL OSSUARY. INTEGRAL STUDY AND MANAGEMENT PLAN**

#### ***URNARIO MUNICIPAL DE MONTEVIDEO. ESTUDIO INTEGRAL Y PLAN DE MANEJO***

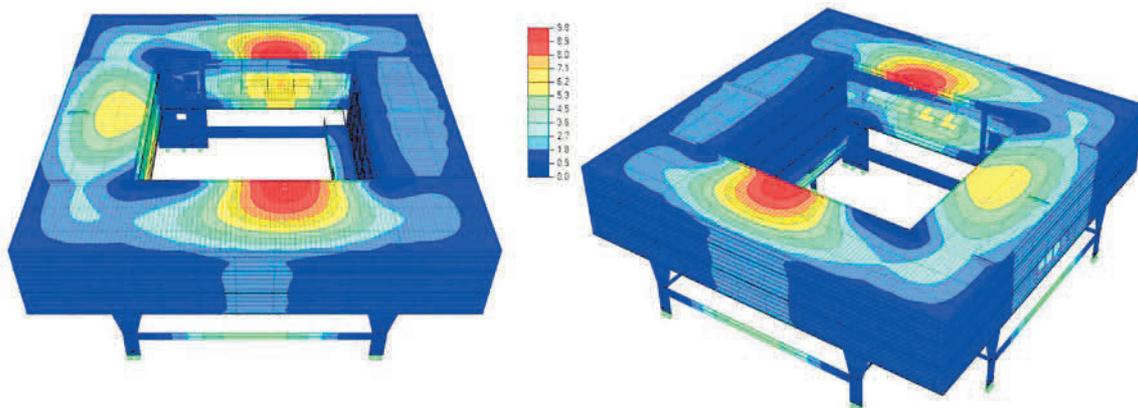
Figura 2: Deformaciones globales iniciales (mm).

A efectos de analizar y evaluar el funcionamiento teórico de la estructura y obtener una aproximación numérica a sus deformaciones, tensiones, cuantías y fisuraciones, se realizó un modelo con el programa RFEM 5.23.02. En la figura 2 se muestran algunos de los resultados obtenidos: deformaciones globales iniciales para una combinación de cargas permanentes y sobrecargas.

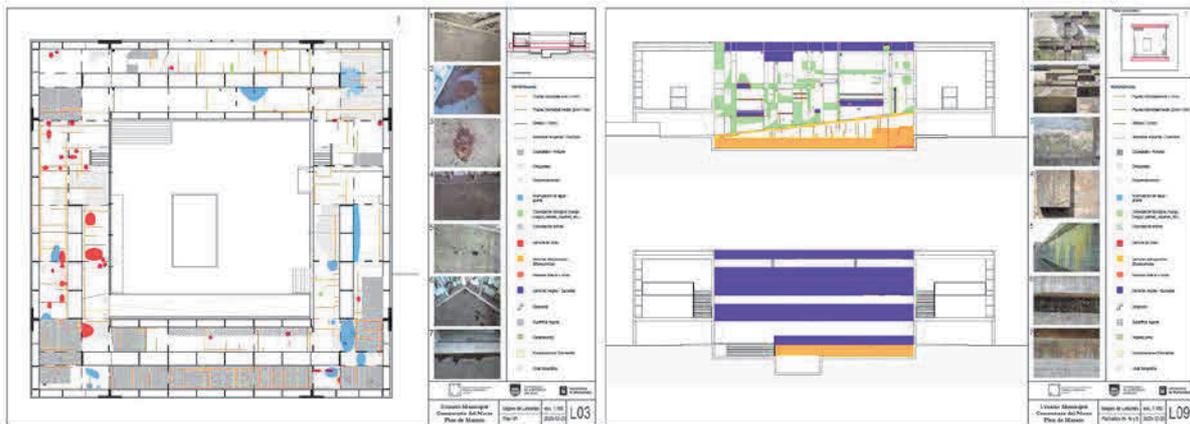
Figura 3: Mapeo de lesiones en plantas y fachadas

La formación de fisuras y grietas presenta una mayor intensidad en las superficies de cielorraso que conforman las carpetas inferiores de las losas nervadas. Las de mayor extensión y apertura fueron detectadas en los tramos centrales, en los niveles sobre planta, sobre entrepiso y cubierta y conciden con deformaciones arrojadas por el modelo estructural. El estudio comparado del modelo de cálculo y de los datos recogidos de los recaudos gráficos originales, muestra que la armadura inferior de los nervios de las losas cubren el área de acero necesaria con una holgura de aproximadamente 3%.

La presencia generalizada de fisuras con diferentes aperturas y desarrollo puede deberse a diversas causas, además de las referidas al comportamiento estructural. Es probable que los cajones de madera empleados como moldes perdidos hayan modificado el agua disponible para la hidratación del cemento durante el fraguado y posterior endurecimiento, generando microfisuraciones iniciales. Es también probable que, dado el gran volumen de hormigón vertido, se hubieran sucedido fenómenos de retracción por secado conducentes a la formación de microfisuras. Complementariamente, no puede descartarse que un defectuoso posicionamiento de las varillas al momento del llenado pueda haber originado una reducción de los espesores de recubrimiento. Del mismo modo, ha de considerarse la ocurrencia de

fenómenos de dilatación y contracción térmica que afecta a las fachadas y a la cubierta. Existen, asimismo, filtraciones de agua acumulada en los componentes estructurales. La presencia de agua representa uno de los factores desencadenantes de la corrosión de armaduras, cuya expansión volumétrica origina tensiones localizadas en el hormigón, intensificando la formación de fisuras y provocando el desprendimiento del recubrimiento y el depósito de sales que conforman eflorescencias. Se advierte que en algunos sectores la corrosión ha provocado una pérdida significativa de la sección de algunas varillas.

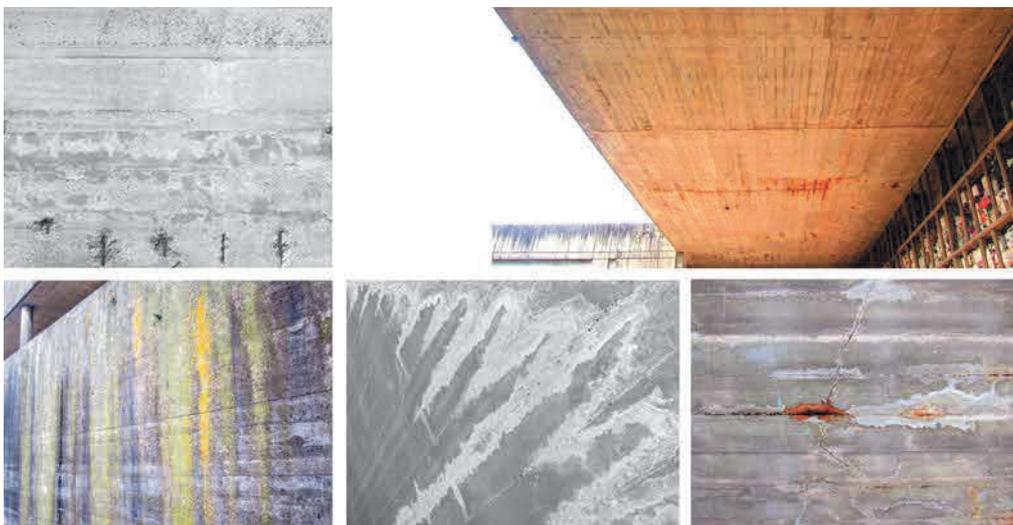
Las patologías asociadas a la colonización biológica vegetal, manchas, eflorescencias y oquedades en contrapisos resultan generalizadas en las diferentes superficies de los componentes constructivos y estructurales. En forma primaria, puede establecerse la presencia de algas, líquenes y musgo. El desarrollo de estos organismos está fuertemente vinculado con la presencia de humedad y de nutrientes retenidos por las diferentes superficies, suficientemente porosas para oficiar de sustrato para su crecimiento. A estos organismos se suman las plantas de pequeño porte detectadas en la azotea, así como claveles del aire sujetos a paramentos verticales. Es de notar, asimismo, que el efecto acumulativo del ataque de excrementos de aves, que contienen nitratos, sulfatos y sulfitos, combinados con la lluvia, el aire y diversos contaminantes ambientales, favorecen el crecimiento de microflora, así como el desarrollo de hongos y de bacterias [1]. Las eflorescencias también contribuyen al fenómeno de manchado superficial. Los estudios realizados por DRX permitieron observar la presencia mayoritaria de carbonato de calcio y de magnesio. Si bien se trata de una afectación de la apariencia, es necesario advertir que las eflorescencias pueden ocurrir tanto en la superficie como por detrás de ésta y que, en este último caso, su cristalización provoca tensiones localizadas que pueden alterar la estructura del material. La solubilidad persistente es además señal de la existencia de fluidos que recorren el material, aspectos que se vinculan directamente con las filtraciones mencionadas como causas de patologías del grupo 1.

Figura 4: Imágenes de algunas lesiones del edificio

Finalmente, las oquedades detectadas en los contrapisos en las proximidades de las estanterías del primer piso, están relacionadas con el desgaste excesivo provocado por la escalera móvil empleada para la manipulación de urnas en altura. Es de notar, asimismo, que en el pavimento de planta baja se advierten roturas y hundimientos tanto en las zonas de pavimento original como en la zona ampliada. De acuerdo a registros históricos el sobreuso del edificio, acumulando urnas en sectores no previstos, puede explicar algunas de las alteraciones detectadas.
