El edificio El Pilar, de los arquitectos Luis García Pardo y Adolfo Sommer: Diseño y construcción de una estructura colgante en la modernidad uruguaya

Juan José Fontana Cabezas

Facultad de Arquitectura, Diseño y Urbanismo de la Universidad de la República

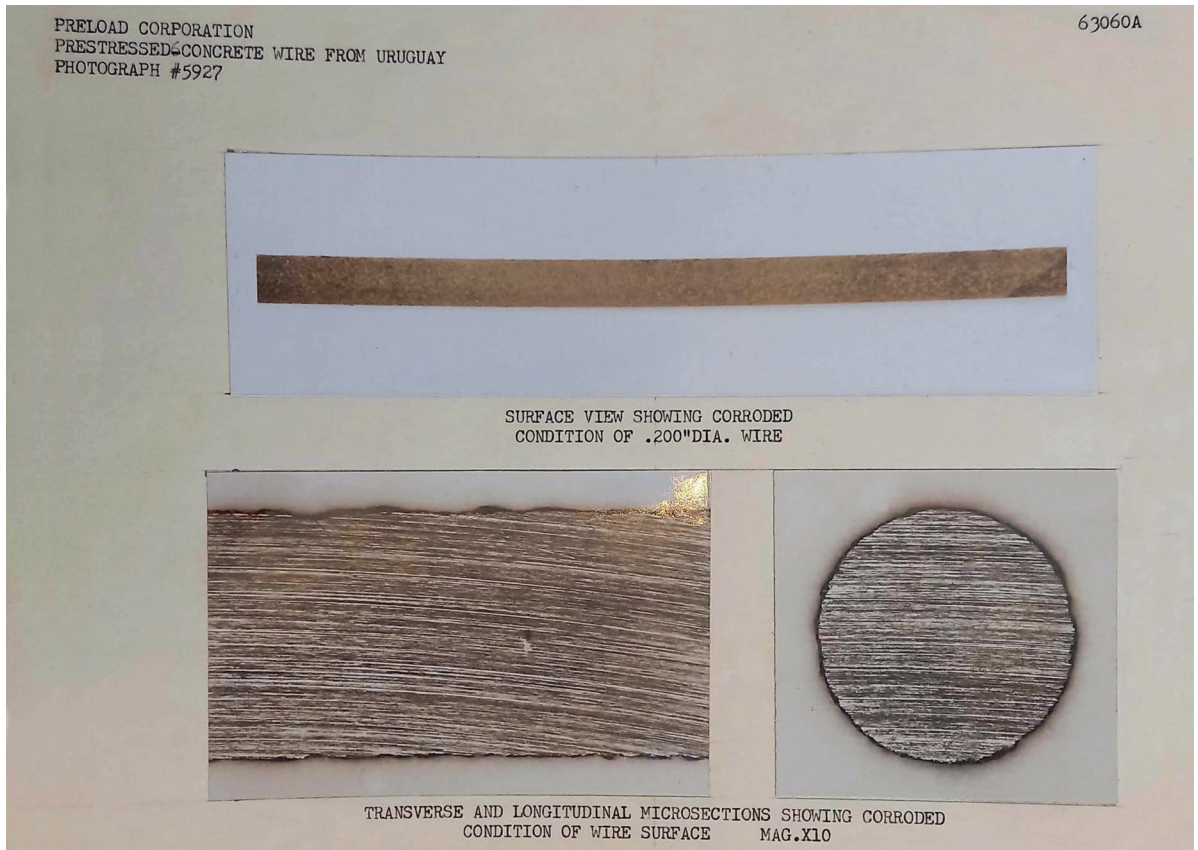
Figura 5. Fotografías de los alambres de pretensado ensayados en los Laboratorios de la Preload Company, en Nueva York. Archivo Arq. Luis García Pardo, Carpeta 2378, f.26: Centro de Documentación e Información del Instituto de Historia de la Facultad de Arquitectura, Diseño y Urbanismo, Universidad de la República, Uruguay.

Durante los meses siguientes, en distintos departamentos de la Facultad de Ingeniería y Agrimensura, así como en los laboratorios de la Preload Company en Nueva York (Figura 5), se realizaron ensayos de límite aparente de elasticidad; resistencia a la tracción; plegado alternado y ductilidad; módulo de elasticidad; análisis metalográfico y dosificación de carbono total, manganeso, silicio, fósforo y azufre. El objetivo de estos estudios era tanto conocer el proceso

de fabricación de los alambres como determinar la gravedad de las lesiones por corrosión y fisuración que los afectaban.

El informe de la empresa norteamericana (con fecha del 6 de julio de 1960, firmado por Robert Curran) dictó que la determinación de los efectos de la oxidación en las muestras suministradas por Leonel Viera no era concluyente, dado que la mayor parte de los alambres resultaba inaccesible a la inspección visual, por lo cual podían existir sectores en peores condiciones que las ensayadas. Recomendó así la realización de un ensayo a escala del edificio, testeando cada cable o grupo con una carga sostenida durante al menos veinticuatro horas, para evaluar su respuesta. Por último, especificó que la empresa no podía asumir ninguna responsabilidad por la decisión que finalmente fuera adoptada (Curran 1960, 2023).

El 15 de agosto de 1960, con la totalidad de los ensayos previstos ya finalizados, el Instituto de Estática de la Facultad de Ingeniería emitió un informe firmado por el ingeniero Julio Ricaldoni. Ese informe planteaba el dilema de una posible entrada de agua por los ductos de los cables, desde la azotea hasta la zona del anclaje inferior, que pudiera haber provocado en ese lugar una oxidación más acelerada que la observada en los tramos superiores sobresalientes de los alambres.

Los últimos 10 cm de dichos alambres presentaban un avanzado estado de corrosión, pero luego se observaba una corrosión de menor intensidad que no se consideraba perjudicial. La incógnita era si esta zona representaba o no la peor situación existente en toda la longitud de los alambres, ya que la mayor parte de ellos quedaba oculta. El principal riesgo que se mencionaba, en caso de que los cables fueran tensados en ese estado desconocido de conservación, era la ocurrencia de corrosión bajo tensión.

Recomendó, entonces, garantizar que el medio en el cual el alambre quedara inmerso favoreciera lo menos posible la corrosión. Es decir, extremar las precauciones en la selección del material a inyectar en los ductos de los cables, una vez realizada la precompresión del pilar. Y, por otra parte, obtener información directa del estado de los alambres en la zona del anclaje inferior, aunque operativamente resultara imposible de realizar sin romper el hormigón y los ductos de los cables, lo cual los dejaría sin posibilidad de ser tensados.

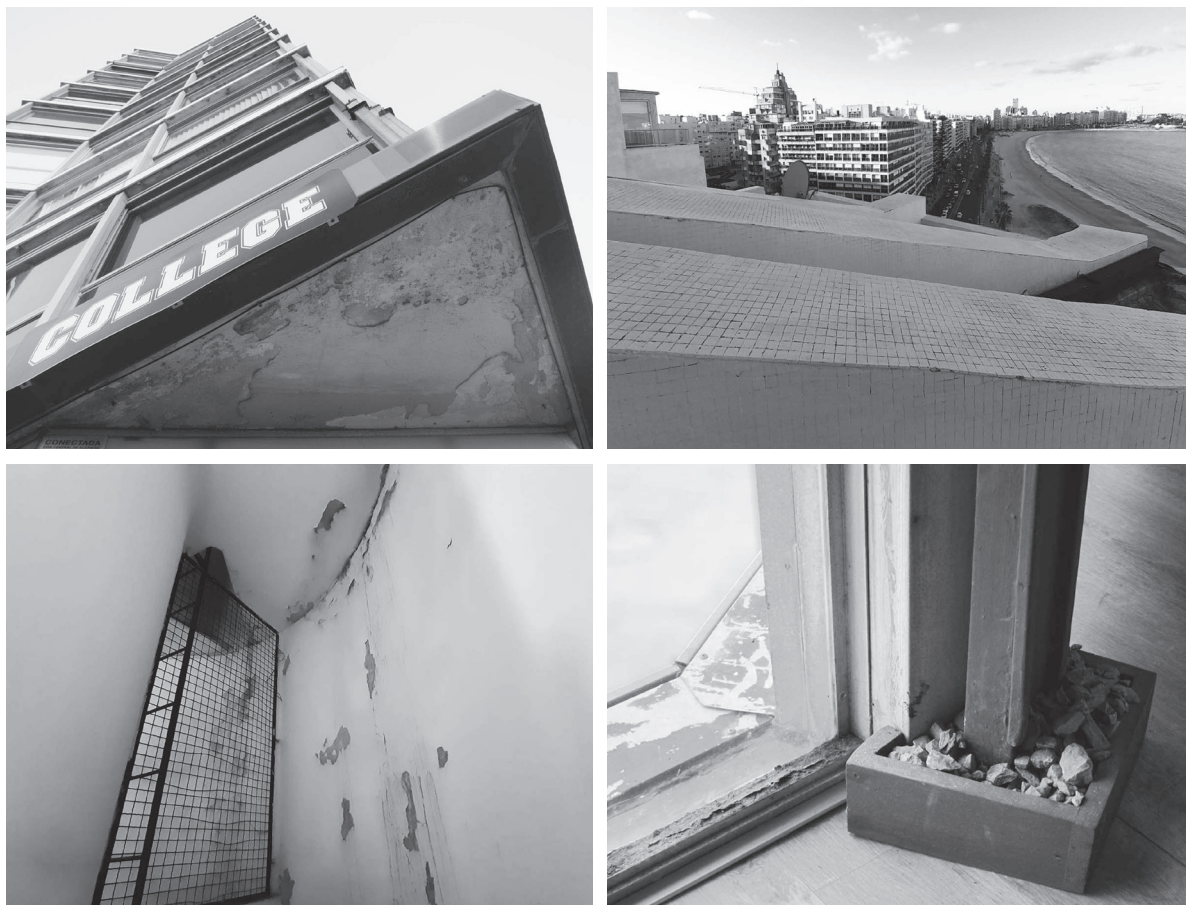
Figura 7. Fotografías del edificio: (a) descascamientos en cara inferior de la losa del primer nivel; (b) vigas del nivel de la cubierta; (c) manchas de humedad en el interior del pilar cilíndrico, por debajo de la azotea; (d) reparación realizada a un tensor. Imágenes del autor.

A mediados de la década de 1980, se realizó una inspección detallada de la estructura del edificio y se concretaron una serie de reparaciones de las lesiones que fueron encontradas (Dieste 1988, 1). Particularmente, fueron detectados problemas de corrosión en algunos de los tensores de acero común, y problemas de corrosión avanzada a la altura del relleno

de los contrapisos, especialmente en aquellos tensores diseñados con perfiles L, que fueron reforzados luego de la fabricación de un puente provisorio con alambres de acero inoxidable (Figura 7d).

En un sector de la cara inferior de una de las losas sobre la planta baja, que queda expuesto al exterior, se observaron descascamientos de pinturas y revoques (Figura 7a).

En la azotea (Figura 7b), se observó un perfil normalizado de acero común, utilizado como guinche para la elevación de mobiliario, con un avanzado estado de corrosión. Este perfil, sin embargo, no forma parte de la estructura del edificio.

En el interior del pilar cilíndrico, en la sala de máquinas y en el nivel inmediatamente inferior a la losa de la azotea, se observaron manchas de humedad y de óxido, producto de una pérdida de agua ya reparada en las cañerías de abastecimiento del tanque superior (Figura 7c).

Estas zonas de encuentro con los contrapisos, que demostraron tener una mayor vulnerabilidad a la corrosión, fueron recubiertas con una camisa de arena y cemento pórtland para prevenir la aparición de futuras lesiones.

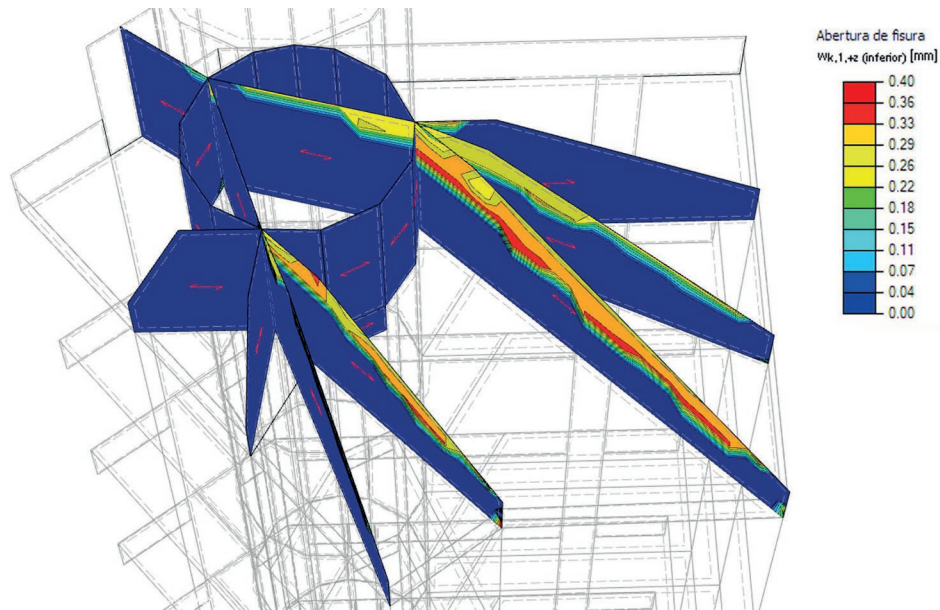
Figura 9. Abertura de fisuras en las vigas del nivel de la cubierta. Imagen del autor.

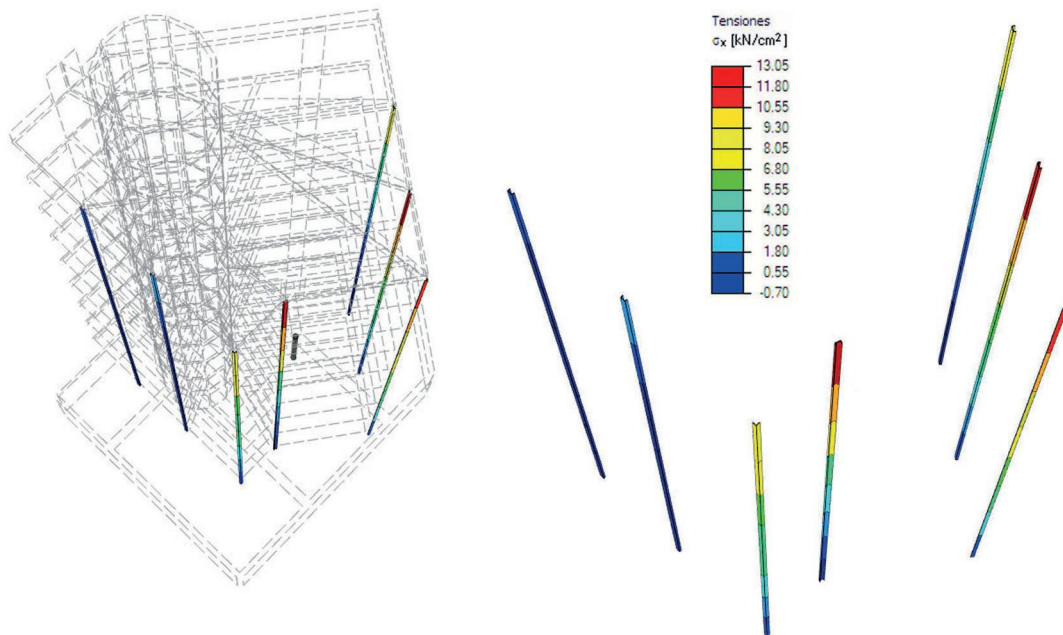
Figura 10. Tensiones normales en los tensores de acero común de las fachadas. Imágenes del autor.

Los tensores de acero común son elementos cuyo compromiso estructural se incrementa con la altura. Al ubicarse por detrás de la carpintería de aluminio de las fachadas, se encuentran parcialmente protegidos del ambiente marino exterior. Sin embargo, ya han sufrido lesiones por corrosión que han sido reparadas. La disminución temporal de la sección resistente de un tramo de tensor por corrosión, sin llegar a ocasionar el fallo de la estructura, podría ocasionar un incremento en las deformaciones verticales de las losas de los niveles inferiores que, hasta la fecha, se encuentran dentro de límites admisibles. En caso de ceder algún tensor, los otros aún tendrían capacidad de respuesta, pero a costa de un incremento irreversible en las deformaciones y en la fisuración de las losas.
