**XXIII CONGRESO LATINOAMERICANO DE HIDRÁULICA  
CARTAGENA DE INDIAS COLOMBIA, SEPTIEMBRE 2008**

**PROTECCIÓN DE COSTAS: EL CASO DEL BALNEARIO LA FLORESTA,  
URUGUAY**

***Luis Teixeira y Guillermo López***

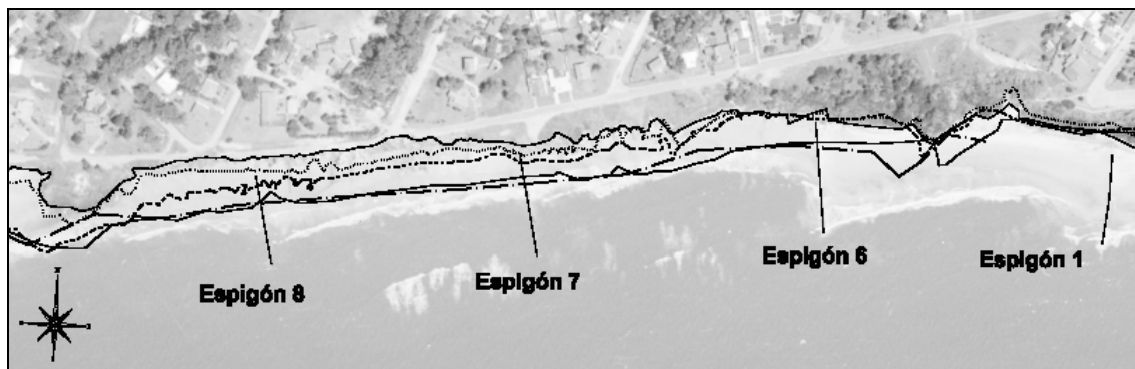
**Figura 6.-** Posición de la línea de costa en la zona Oeste de La Floresta.

En la zona Oeste del balneario, en particular entre los espigones 6 y 8, se observa un marcado retroceso. En el periodo 1966-2001 este retroceso era aproximadamente de 35 metros, en promedio aproximadamente 1 metro por año. Este ritmo de retroceso parece incrementarse en la última década, donde en el periodo 1996-2001 se observa un retroceso medio aproximado de 2 metros por año.

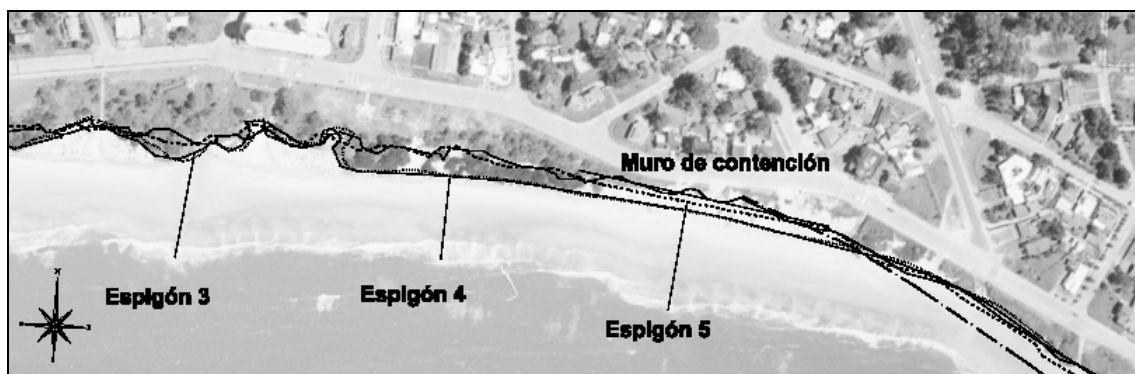
**Figura 7.-** Posición de la línea de costa en la zona central de La Floresta.

En primer lugar se observa la estabilización que la línea de barrancas ha experimentado, a partir de la construcción de las obras mencionadas, en la zona central del balneario (zona inicial del problema de erosión), e incluso en algunas zonas se observa un avance de aproximadamente 15 metros desde 1966 a 2001.

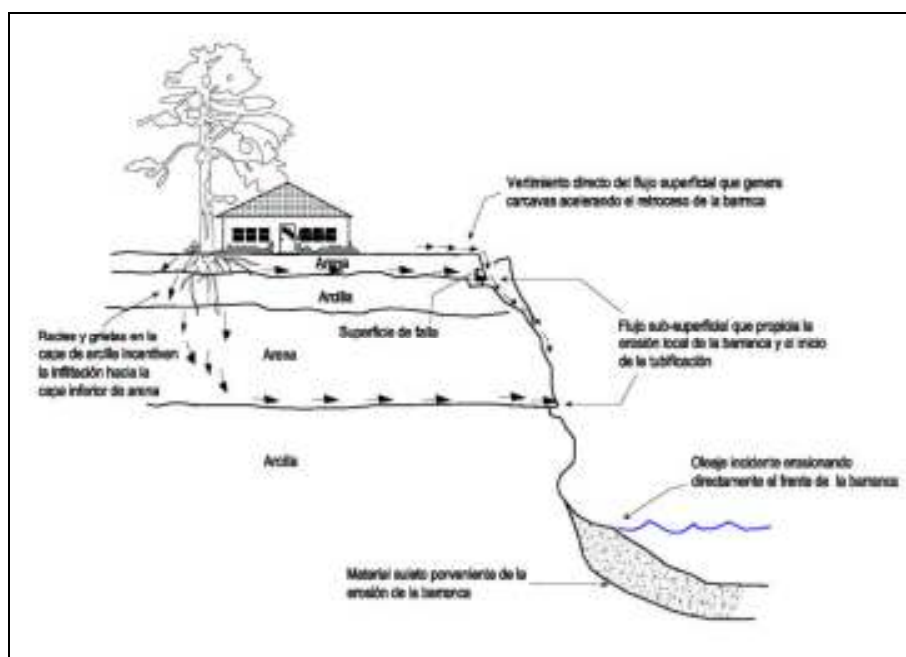
1. El flujo superficial concentrado de las aguas pluviales que descargan sobre la barranca en forma directa, especialmente en las zonas de llegada de las calles transversales a la costa.
2. El flujo subsuperficial y subterráneo que descarga en el propio talud de la barranca, lo que unido a la existencia de capas de material granular en ella, propicia la aparición de fenómenos de tubificación (arrastre de material fino) y como consecuencia la desestabilización de bloques de material cohesivo en el propio talud.

3. La acción del oleaje sobre la playa y el pie de la barranca provocando la erosión de ambas y el arrastre del material fino en suspensión.

**Figura 8.-** Causas de la erosión y retroceso de la barranca.

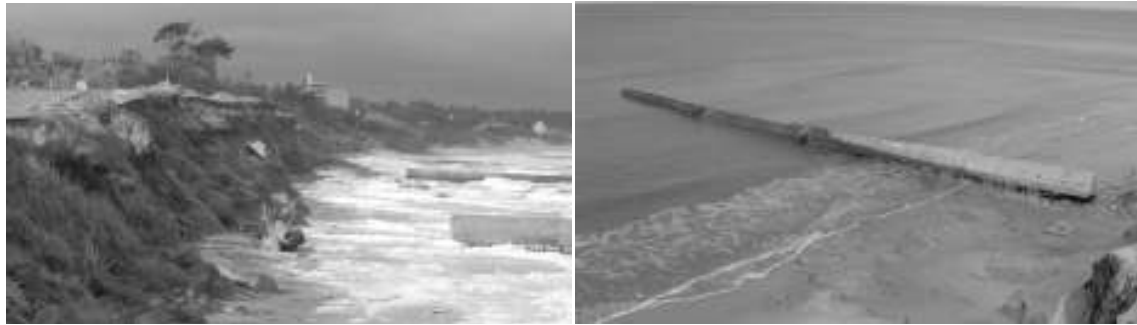
Evidencia del proceso explicitado constituye la situación actual de los espigones, los que además de haber sido separados de la barranca por el retroceso de ésta, han quedado “colgados” sobre el frente de playa, separados del suelo y sostenidos por los pilotes metálicos de fundación, como muestran la figura 9.

**Figura 9.-** Vista desde el Oeste de los espigones 7 y 8 (izquierda) y descenso de la playa evidenciado en el espigón 7 (derecha)

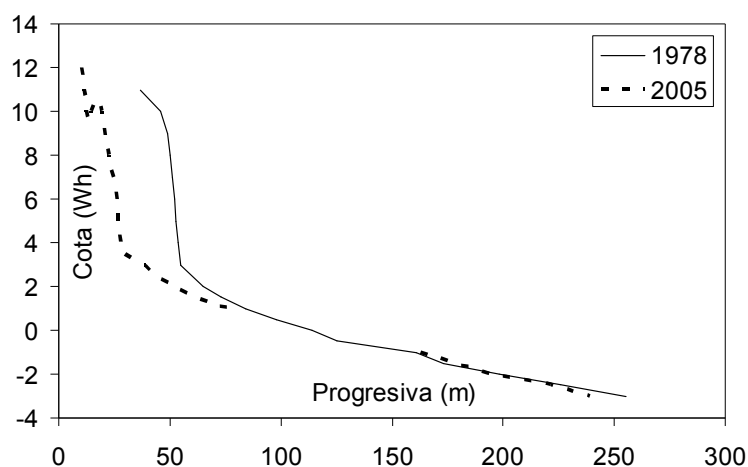
La figura 10 presenta la evolución de los perfiles longitudinales de la playa entre los años 1978 y 2005 para una sección ubicada entre los espigones 7 y 8. En esta figura, en el perfil correspondiente al año 2005 se han omitido los puntos que no fueron relevados.

**Figura 10.-** Perfil transversal de playa ubicado 130 metros al Oeste del espigón 7, correspondiente a los años 1978 y 2005

También de acuerdo con Kamphius, las limitadas cantidades de arena presentes en el perfil de playa en esta zona, propician la erosión del frente de playa al actuar como un elemento abrasivo cuando son movidas por las olas. Esa arena es producto de la desintegración de la propia barranca.

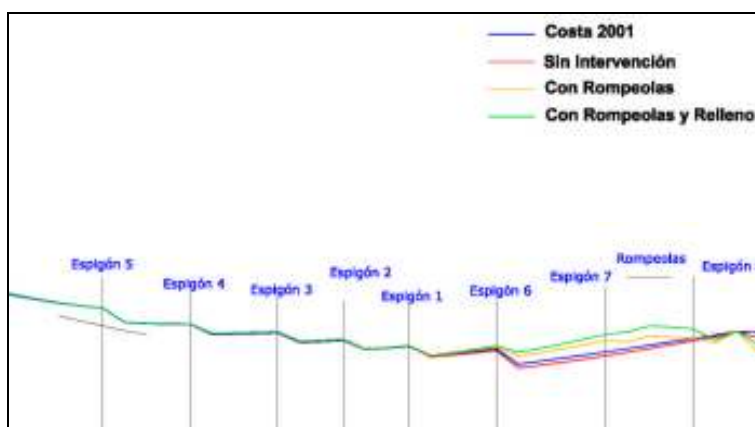
La figura 11 muestra los resultados obtenidos. Para el caso de la evolución sin intervenciones, se observa que el sector de la zona Oeste (entre los espigones 6 y 8) continúa experimentando un retroceso que en los siguientes 5 años alcanzaría entre 5 y 8 metros. La construcción del dique exento detiene el retroceso en toda la zona entre los espigones 6 y 8, e incluso (de disponer de material en la zona) se produce un avance de la línea de costa que llega a ser de aproximadamente 20 metros. Si la alternativa anterior se complementa con un relleno de playa, el avance de la línea de costa entre los espigones 6 y 8 es de 40 metros, asegurando además la disponibilidad de material en la zona.

**Figura 11.-** Simulación con el modelo GENESIS. Posición inicial y final de la línea de costa para la situación sin intervención y con dos intervenciones luego de 5 años.

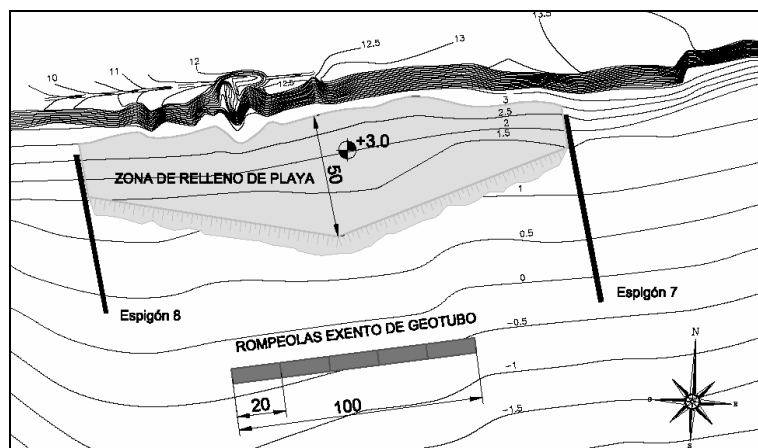
**Figura 12.-** Ubicación del rompeolas exento y de la zona de relleno de playa

- La construcción de un dique exento de 100 m de largo, ubicado en posición paralela a la costa, en la zona central del tramo limitado por los espigones 7 y 8, ubicado aproximadamente sobre la batimétrica -0.5 m a 60 m de la línea de costa actual y a unos 120 m del pie de la barranca en su situación actual. Este dique exento será construido mediante la técnica de tubos de geotextil rellenos de arena, estando constituido por cinco geotubos de 20 m de largo cada uno, de 13.5 m de perímetro, alcanzando una altura de 2.5 m, quedando entonces su coronamiento a cota +2.0 m.
- El relleno artificial del tramo de playa comprendido entre los espigones 7 y 8 mediante 12.250 m<sup>3</sup> de arena, de granulometría semejante a la existente en el propio tramo.
- La protección mediante enrocado de la saliente de material arcilloso situada al Oeste del espigón 8.

El dique exento propuesto disminuirá significativamente la energía que las olas son actualmente capaces de descargar sobre la playa y el pie de la barranca en el tramo. La disminución de energía dependerá del nivel medio que alcance el mar en el momento considerado, pudiéndose estimar de acuerdo a Dean y Dalrymple (Dean y Dalrymple, 2002) que en condiciones de nivel medio normal y oleaje incidiendo en dirección perpendicular al tramo de costa, esa disminución será del orden del 90 %; para situaciones de tormenta y sobre elevación del nivel medio, por ejemplo hasta la cota +2.5 m puede esperarse una disminución entre el 50% y el 70% y aún en condiciones extremas de nivel medio a cota +3.0 m, esa disminución deberá ser cercana al 50%.

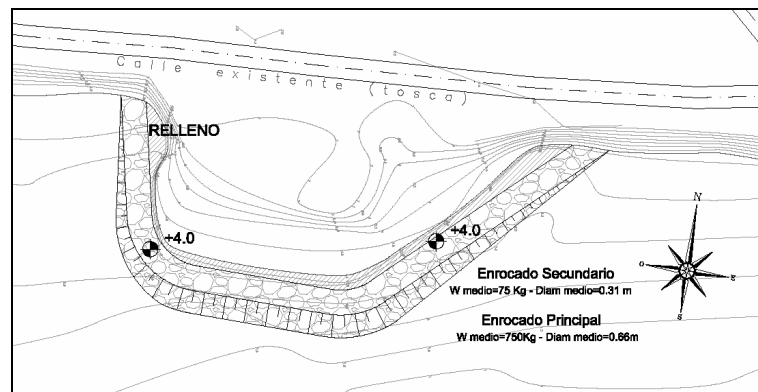
Otra característica importante es que la saliente arcillosa de (formación Fray Bentos) ubicada 125 metros al Oeste del espigón 8), mitiga el retroceso que tienden a provocar, en la zona al Oeste del espigón 8, las intervenciones propuestas. Con relación a esa saliente debe señalarse que de la comparación de los relevamientos topo-batimétricos de 1978 y 2005, se observa que también ha experimentado un retroceso, es decir, que si bien es un material más consolidado, la acción del oleaje lo está erosionando.

**Figura 14.-** Protección de enrocado de la saliente de Formación Fray Bentos

longitud del enrocado alcanza los 150 metros, el que se prevé sea colocado mediante el volcado desde tierra y posterior acomodo de las piezas. El enrocado se construirá con una doble capa de rocas de 750 Kg de peso (diámetro medio aproximado 0.66 m), colocadas sobre dos capas de rocas de aproximadamente 75 Kg de peso (diámetro medio aproximado 0,31 m). Previo a la colocación del enrocado en el actual frente de la saliente se dará a este un talud de 2 horizontal a 1 vertical, mediante el vertido de rocas de todo uno de cantera. Los espesores del manto del enrocado principal y secundario son 1.44 m y 0.61 m respectivamente. El diseño del enrocado se basó en la metodología propuesta por CIRIA (2007) La geometría de la protección del enrocado se presenta en la figura 14.

La protección mediante enrocado de la saliente ubicada al Oeste del espigón 8 responde a su papel en la contención de la erosión en la zona al Oeste del espigón 8 y a la constatación de su paulatina socavación por parte de las olas.
