## Estadio Atilio Paiva Olivera: modelos de comportamiento estructural

### Resumen

El estadio Atilio Paiva Olivera, en Rivera, es uno de los principales centros deportivos de la región norte de Uruguay. A partir de un convenio con la Intendencia de Rivera se realizaron, entre otras actividades, siete modelos estructurales con el programa RFEM. De este modo, se obtuvo una aproximación numérica a las deformaciones, tensiones, cuantías y fisuraciones teóricas de algunos sectores representativos de la estructura: dos de la Tribuna Oficial inaugurada en 1966 y cinco de la ampliación finalizada en 1995 para la celebración de la Copa América.

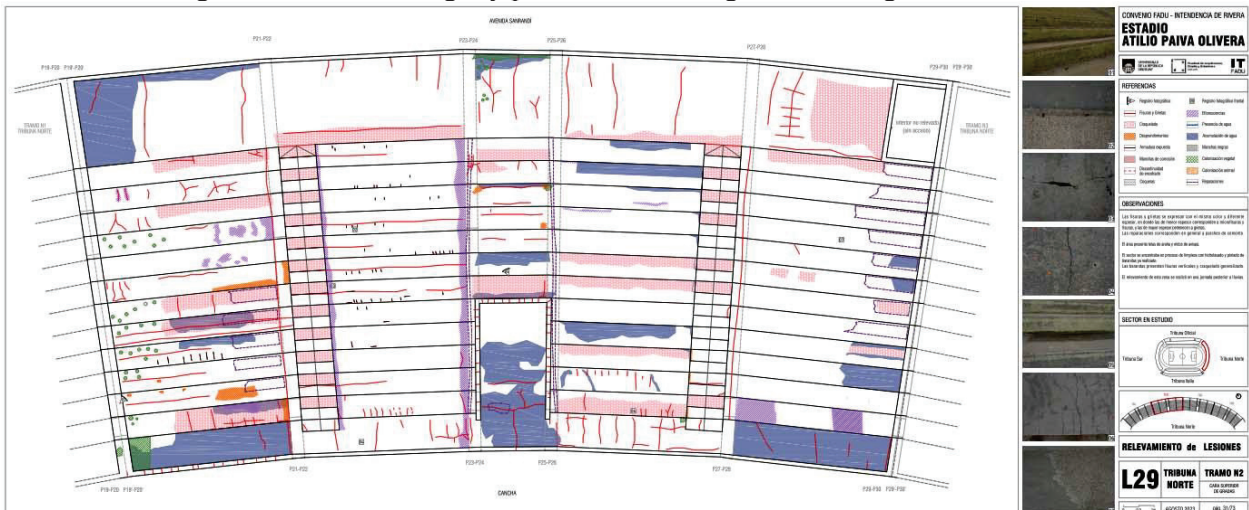
Las inspecciones oculares, realizadas entre octubre de 2022 y febrero de 2023, permitieron identificar las principales patologías y defectos constructivos presentes en el estadio: fisuras y grietas, craquelado, desprendimientos, armadura expuesta, manchas de corrosión, discontinuidad de encofrado, coqueras, eflorescencias, acumulación de agua, manchas negras, colonización vegetal, colonización animal y reparaciones impropias. En las Figuras 1 y 2 se muestran algunos de los gráficos desarrollados en las 71 láminas elaboradas.

Fig. 1 – Relevamiento de lesiones en la cara superior de las gradas del Tramo 02 de la Tribuna Norte

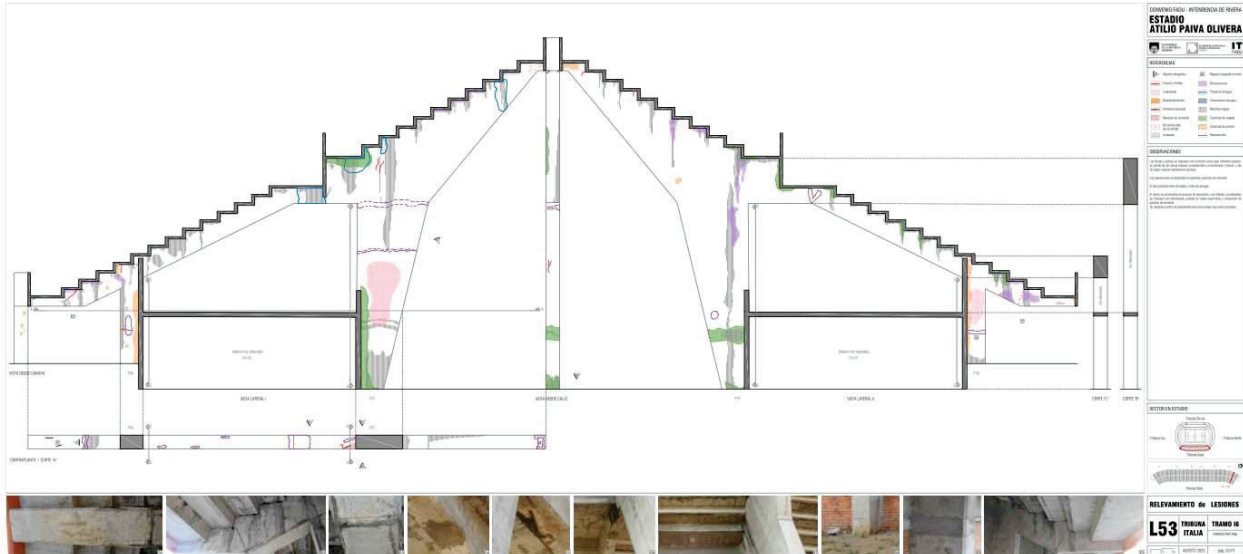
Fig. 2 – Relevamiento de lesiones en el pórtico P97-98 del Tramo 06 de la Tribuna Italia

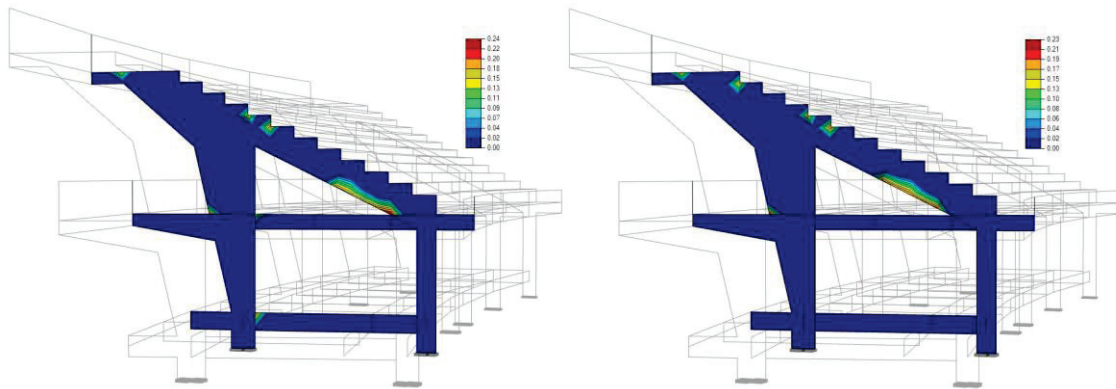
Fig.4 – Diagramas de anchos de fisuración (mm) en ambas caras de los pórticos intermedios más cargados del Sector 2 de la Tribuna Norte, para la combinación de cargas determinante en ELU/ELS

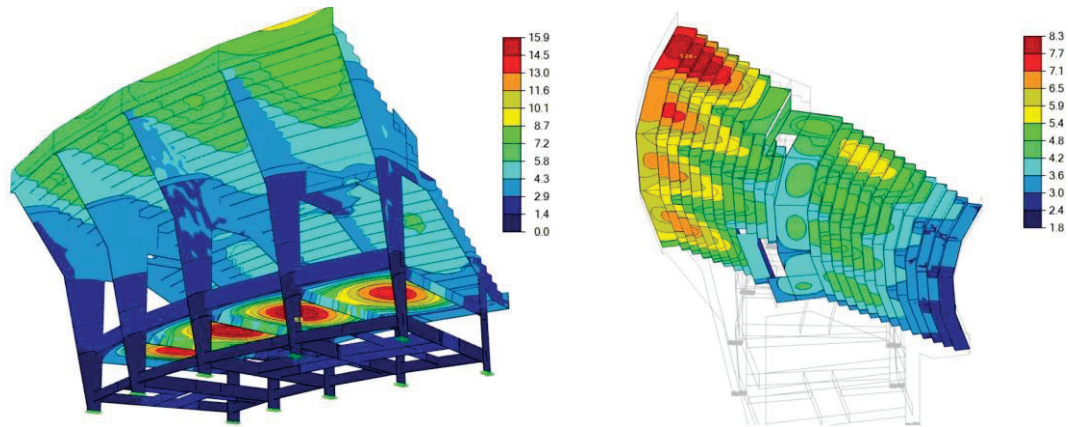
Fig. 5 – Deformaciones globales iniciales (mm) del Sector 6 de la Tribuna Italia, para Estados límite de Servicio en combinación característica de resultados

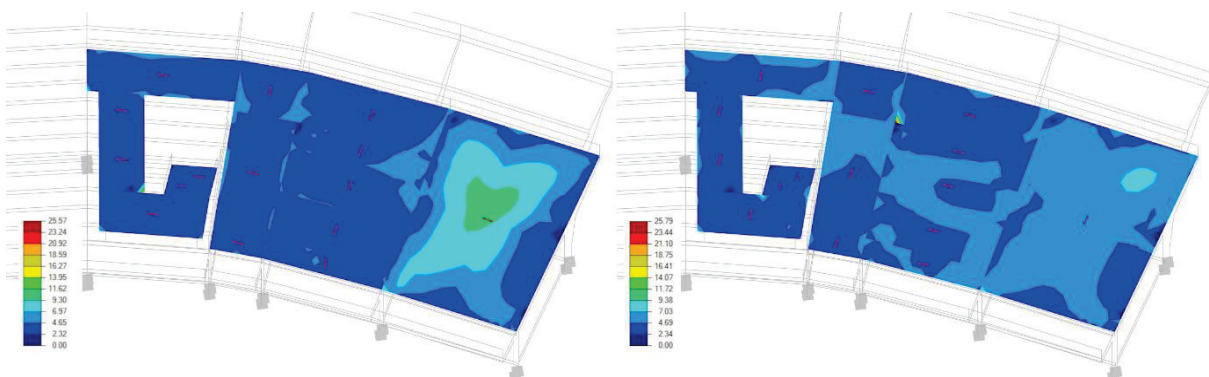
Fig.6 – Diagramas de armadura necesaria para la cara inferior (en  $\text{cm}^2$ ) de las losas sobre planta baja en el Tramo 1 de la Tribuna Sur, para la combinación de cargas determinante en ELU/ELS. A: A la izquierda: armadura longitudinal. A la derecha: armadura transversal.

Para algunas losas ubicadas a nivel de la cubierta de los locales de planta baja de las tribunas Norte, Sur e Italia que, según el modelo, presentaban deformaciones y anchos de fisuración significativos, se realizó un análisis complementario. La armadura superior del proyecto resultó, en algunas zonas, menor a la recomendada por los modelos. Si bien creemos que esto no supone un riesgo para la estabilidad de dichas losas, consideramos que sí condiciona su uso. Se recomienda, en las losas de mayores dimensiones de estas zonas, limitar la sobrecarga de uso a 2,0 KN/m<sup>2</sup> y no incrementar la permanente.
