ATILIO PAIVA OLIVERA FOOTBALL STADIUM CONSERVATION ASSESSMENT, RIVERA-URUGUAY

EVALUACIÓN DEL ESTADO DE CONSERVACIÓN DEL ESTADIO DE FÚTBOL ATILIO PAIVA OLIVERA, RIVERA-URUGUAY

RESUMEN

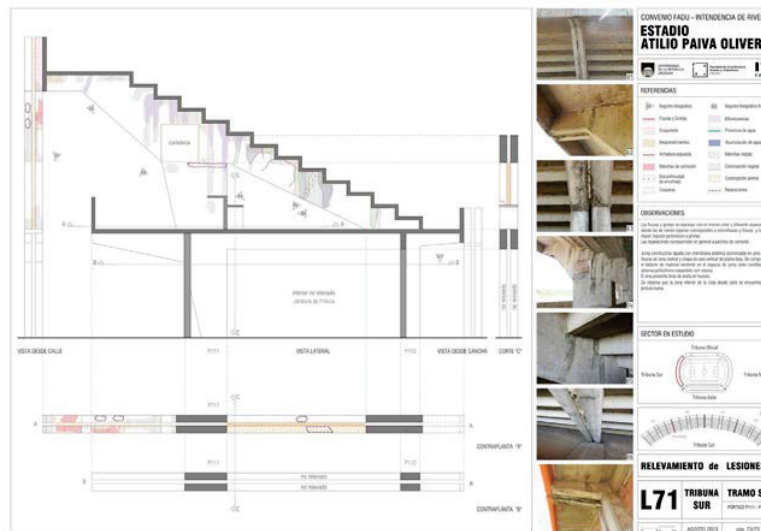
Todas ellas fueron graficadas en plantas, fachadas y cortes de gradas, losas y pórticos. Los mapeos resultaron de gran utilidad a los efectos de analizar las más recurrentes, las ubicaciones características y constatar situaciones atípicas. Como es sabido, estos gráficos acompañados de imágenes debidamente referenciadas constituyen un registro actualizado del estado de situación y resultan necesarios para la determinación de causas, así como también para monitorear la evolución en el tiempo de las lesiones o para evaluar futuras reparaciones (Figura 3).

Figura 3. Mapeo de lesiones del tramo 01 de tribuna Sur. Pórtico P111-P112.

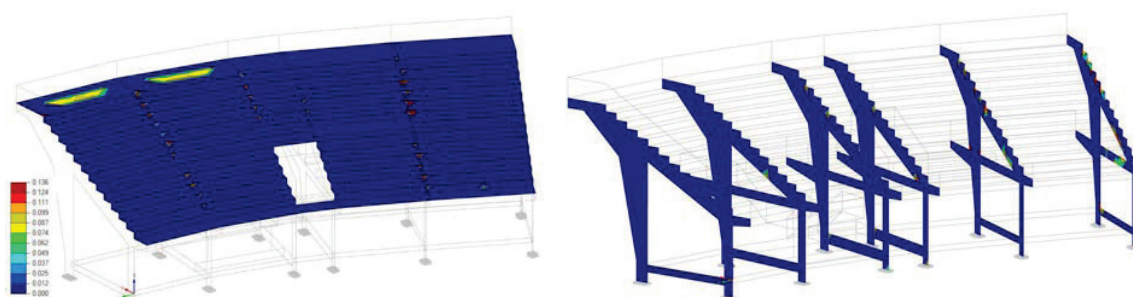
Figura 4. Diagramas de aperturas de fisuración (mm.) en gradas y pórticos del tramo 01 de tribuna Sur.

En todos los tramos estudiados, las deformaciones máximas y fisuraciones teóricas se encuentran dentro de los límites admisibles de acuerdo a la normativa de referencia, aún considerando un hormigón de

calidad C12 para la tribuna *Oficial*. En cuanto al análisis comparativo entre el estado de fisuración obtenido a partir de la modelización y las fisuras observadas *in situ*, no se ha encontrado correspondencia que permita relacionar las causas de las mismas con el desempeño estructural.
