**CODE 289****AN INNOVATIVE STRUCTURE OF URUGUAYAN MODERNITY: THE  
POSITANO BUILDING BY ARCHITECTS GARCÍA PARDO AND SOMMER  
SMITH*****UNA ESTRUCTURA INNOVADORA DE LA MODERNIDAD URUGUAYA: EL  
EDIFICIO POSITANO DE LOS ARQS. GARCÍA PARDO Y SOMMER SMITH*****Fontana, Juan José<sup>1</sup>**

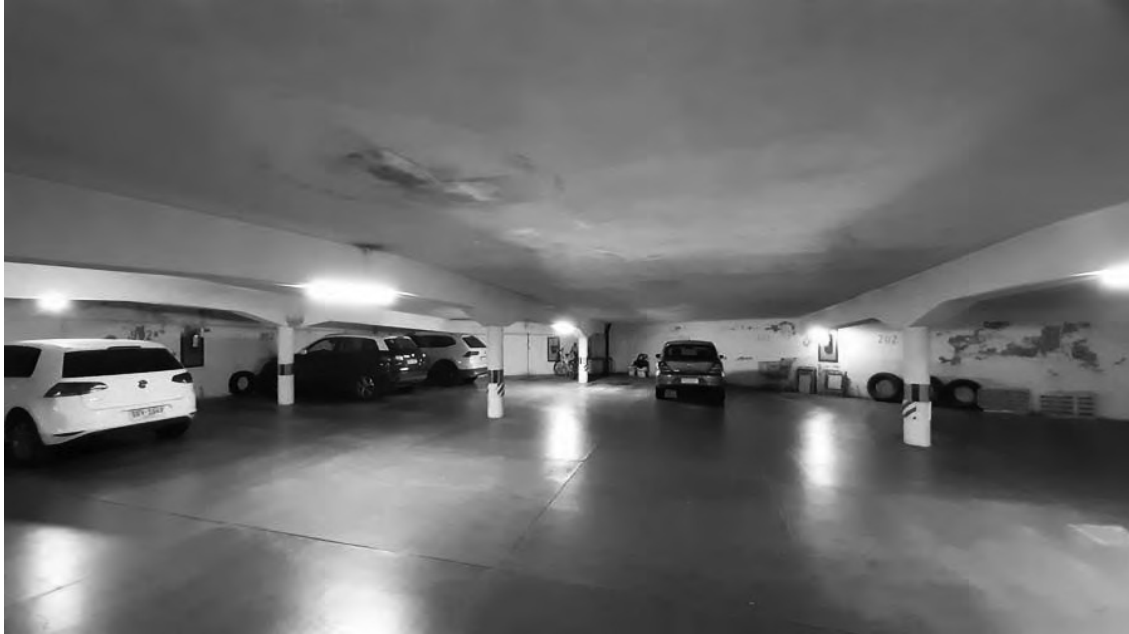
Figura 5. Vista del subsuelo. Fuente: fotografía del autor.

En los paramentos inferiores de las losas sobre el subsuelo se detectaron varias manchas de humedad, tal como puede observarse en la Figura 5, probablemente producidas por filtraciones de agua proveniente del jardín o de las cañerías de desagüe suspendidas. También se observaron varias fisuras, descascaramientos y manchas negras y de color óxido en dichos paramentos. Diversas fisuras y manchas de humedad fueron igualmente observadas en los muros de contención perimetrales. El apartamento de portería se encontraba en obras. Se habían demolido algunos de sus tabiques interiores. Algunas manchas de humedad y descascaramientos de pintura estaban siendo reparados.

Si bien el estado general del edificio es bueno, se observaron problemas de mantenimiento en componentes de alto compromiso estructural ubicados en el sótano, tales como las vigas que estabilizan lateralmente la estructura. Las manchas de humedad y de color óxido presentes en esta zona, podrían estar delatando procesos incipientes de corrosión.

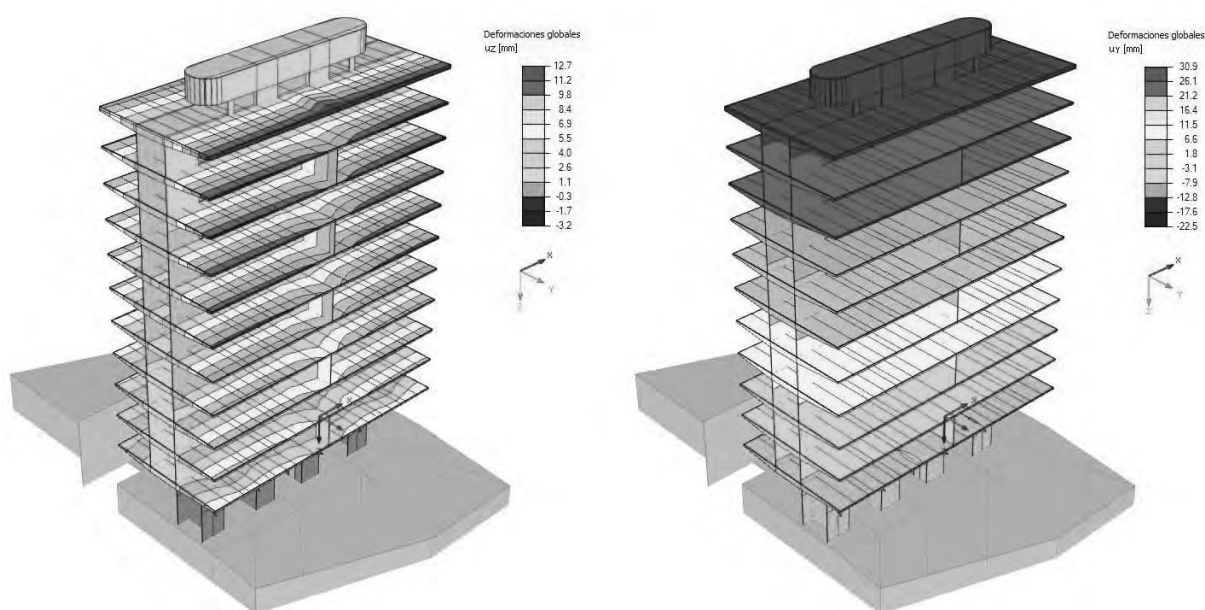
En Estado Límite de Servicio, para la combinación característica de resultados, ocurren las deformaciones verticales iniciales máximas del modelo en los extremos de las vigas mensuladas, sobre la fachada oeste, alcanzando los 12,7 mm. La deformación horizontal máxima del modelo es de 30,9 mm, es decir, aproximadamente 1/895 de su altura, tal como se observa en la Figura 6. Estos valores se encuentran dentro de los límites recomendados por la normativa [9] y [10].

Figura 6. Deformaciones globales (mm) en las direcciones z e y, en Estado Límite de Servicio para la combinación característica de resultados. Fuente: gráfico elaborado por el autor con RFEM 5.

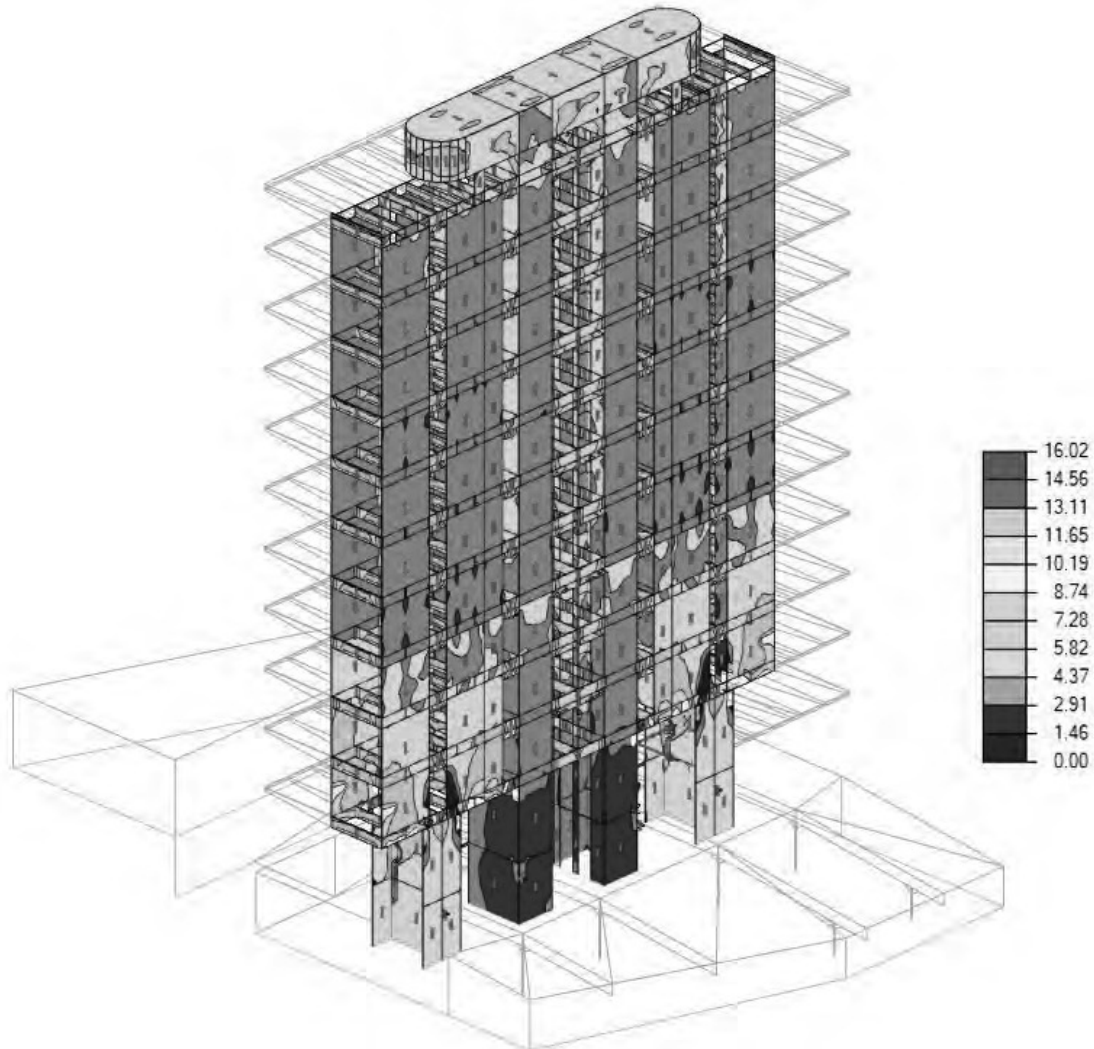
La armadura longitudinal máxima necesaria en los núcleos verticales, para las combinaciones pésimas de carga, alcanza los 16 cm<sup>2</sup>/m, como se observa en la Figura 7. En las vigas que conectan los núcleos en la dirección longitudinal llega a los 46,2 cm<sup>2</sup>, en tanto que en las caras superiores de las ménsulas de los entrepisos es de 10,1 cm<sup>2</sup>. Estos valores son inferiores a las cuantías de acero especificadas en los planos.

Figura 7. Armadura de acero total necesaria ( $\text{cm}^2/\text{m}$ ) en los núcleos, en la dirección longitudinal. Fuente: gráfico elaborado por el autor con RFEM 5.
