**Evaluación de la calidad microbiológica del agua y Análisis de riesgo sanitario
de la fuente de agua en establecimientos lecheros de la zona de Colonia Suiza,
Departamento de Colonia**

**TESIS DE GRADO presentada como uno
de los requisitos para obtener el título de
Doctor en Ciencias Veterinarias**

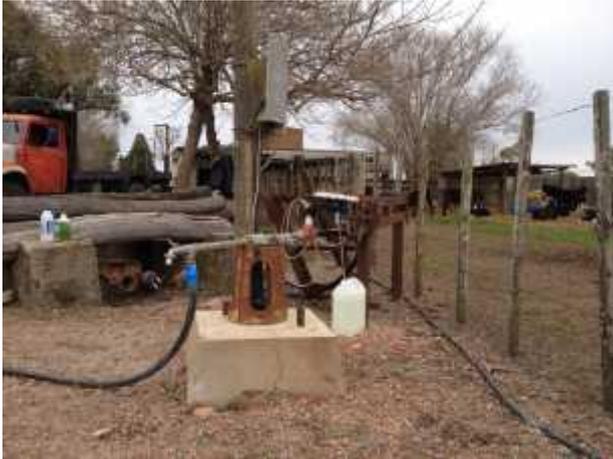
Figura IV. Establecimiento con clorador.

11. ¿Mezcla, aplica o almacena plaguicidas en áreas a menos de 45 mts. de alguna fuente de agua ?	NO
12. ¿Ha pasado más de 1 año desde la última vez en que vació y limpió el depósito de agua ?	NO
PUNTUACIÓN DEL ANÁLISIS DE RIESGO	(Alto) 9

Imagen del clorador marca SEKO Modelo Dinamic LR.

En relación a las características constructivas de la fuente de agua, podemos resaltar que presenta un sellado incorrecto del pozo con grietas en el pavimento de hormigón lo que puede provocar encharcamiento de agua e infiltración, también se agrega que existen fuentes de contaminación cercanas al pozo lo que representa un potencial riesgo, como guachera y letrina.

Se sugiere: armar una estructura de protección para el pozo, reparar las grietas del pavimento de hormigón, trasladar la guachera y la letrina a una distancia mayor de 100 metros de la fuente de agua.

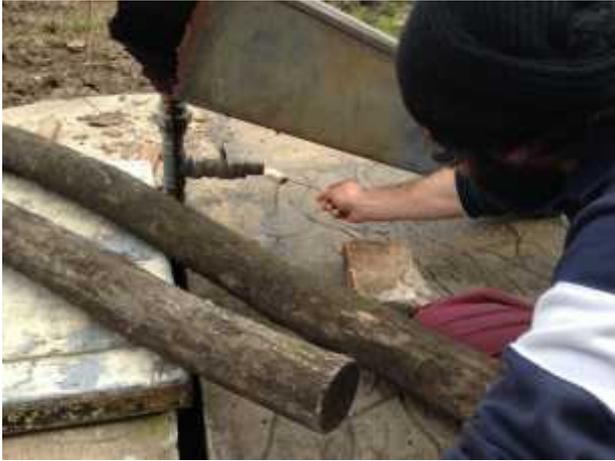
Figura V. Imagen del pozo excavado.

(Alto) 9

Se resalta que la boca del pozo tiene un sellado incorrecto, carece de tapa hermética y sus paredes carece de sellado hasta los cuatros metros de profundidad. La vereda perimetral del pozo tiene menos de un metro de ancho y presenta grietas en el pavimento de hormigón lo que puede provocar encharcamiento de agua e infiltración, también se agrega que existen fuentes de contaminación cercanas al pozo lo que representa un potencial riesgo (guachera).

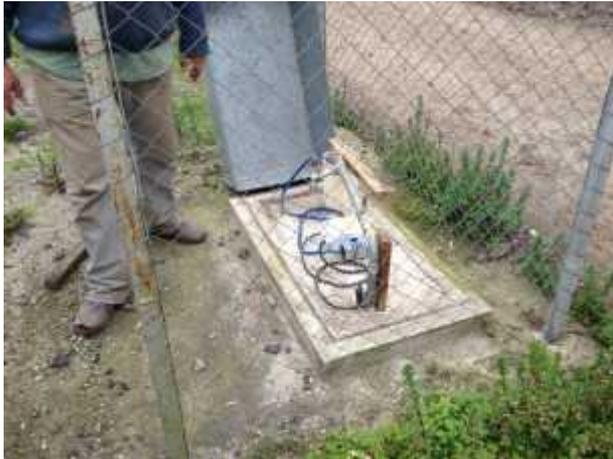
Figura VI. Imagen pozo perforado.

(Bajo) 3
