# TESINA PARA OPTAR POR EL GRADO DE LICENCIADO EN CIENCIAS BIOLÓGICAS

*Vulnerabilidad del sistema dunar y pautas para el manejo de la gestión ambiental en la faja costera urbanizada, Canelones, Uruguay.*

*19 septiembre, 2017*

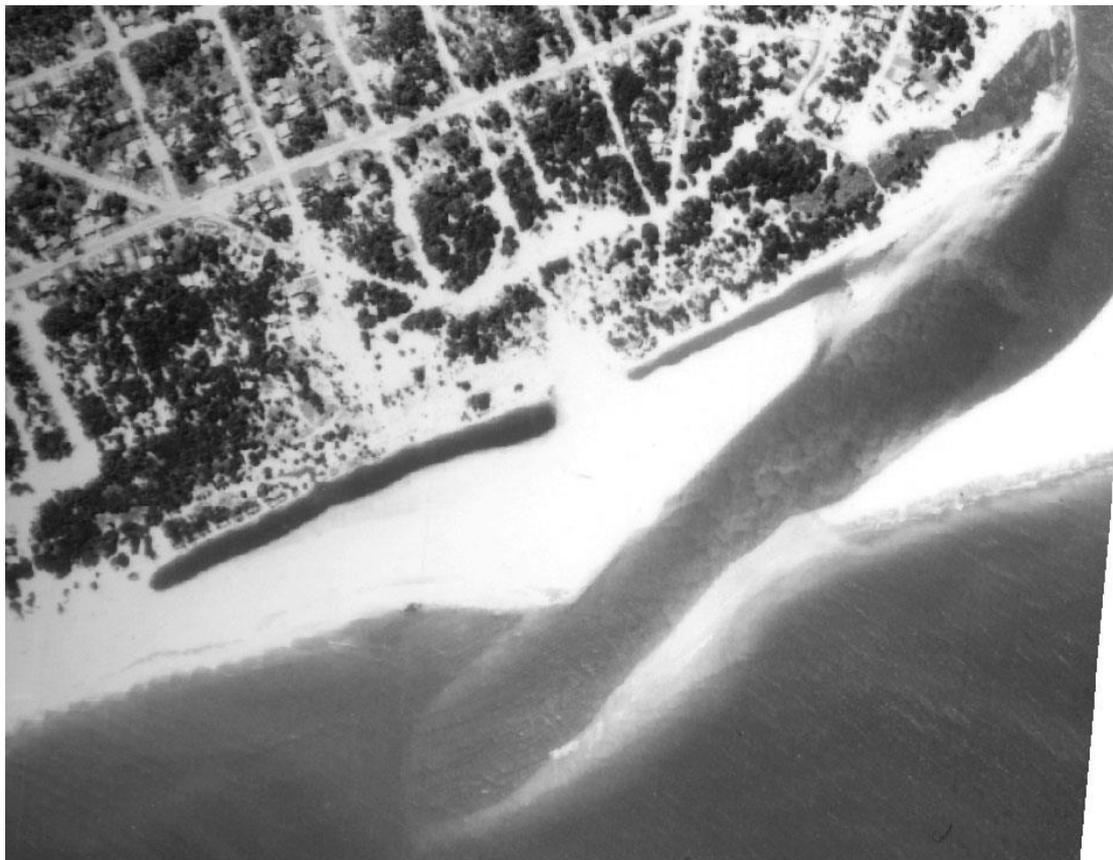
**Figura 19.** Desembocadura del arroyo Solís Chico el 22/03/1966. Obsérvense las lagunas formadas por el antiguo canal al producirse el cambio de punto de descarga.

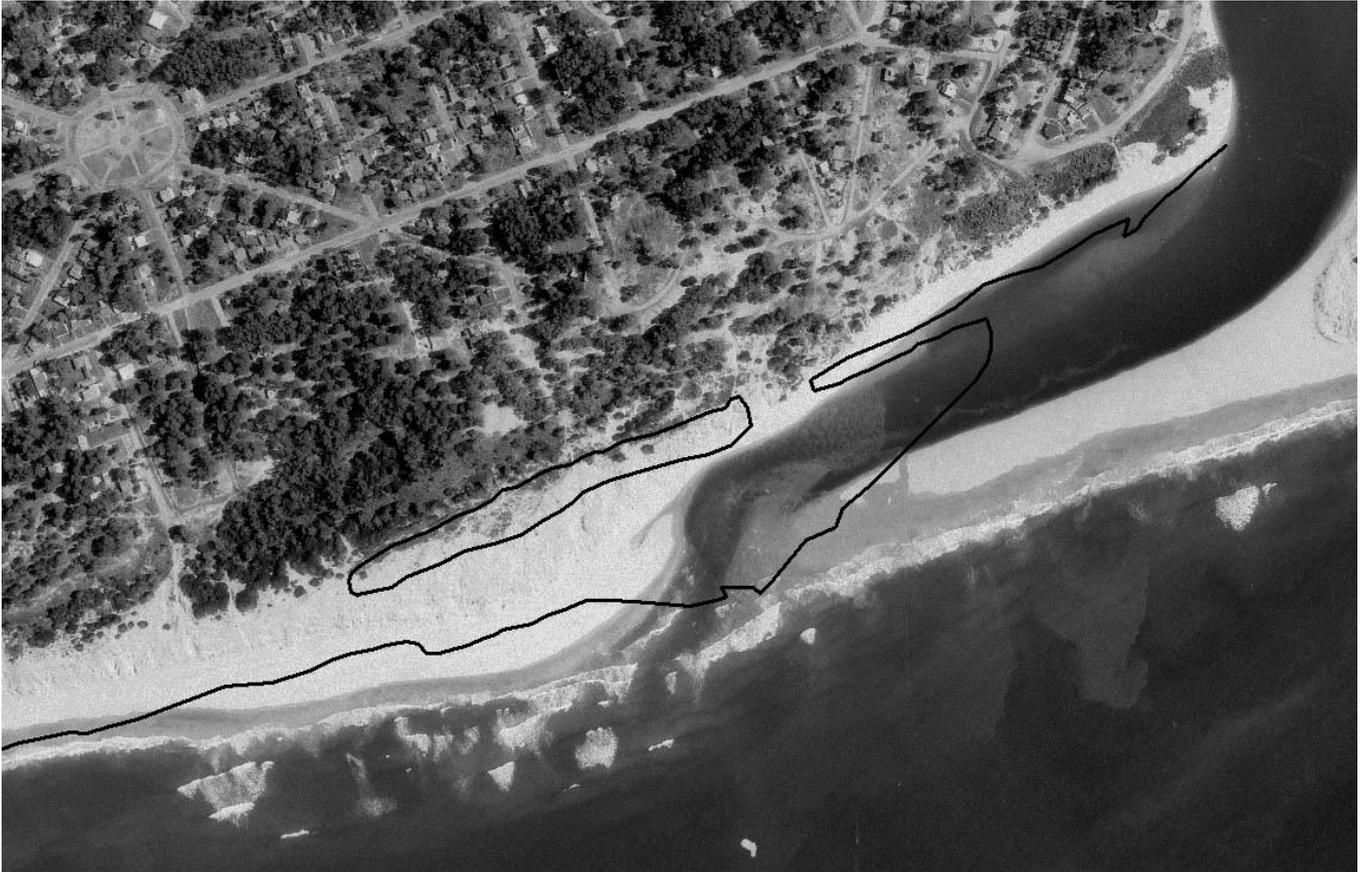
**Figura 20.** Desembocadura del arroyo Solís Chico el 19/03/1980. En negro se señala el *proxy* GWEP (punto de surgencia de napa freática) correspondiente al año 1966 denotando el proceso de colmatación de la antigua vía de drenaje y un desplazamiento hacia el Oeste de la desembocadura.

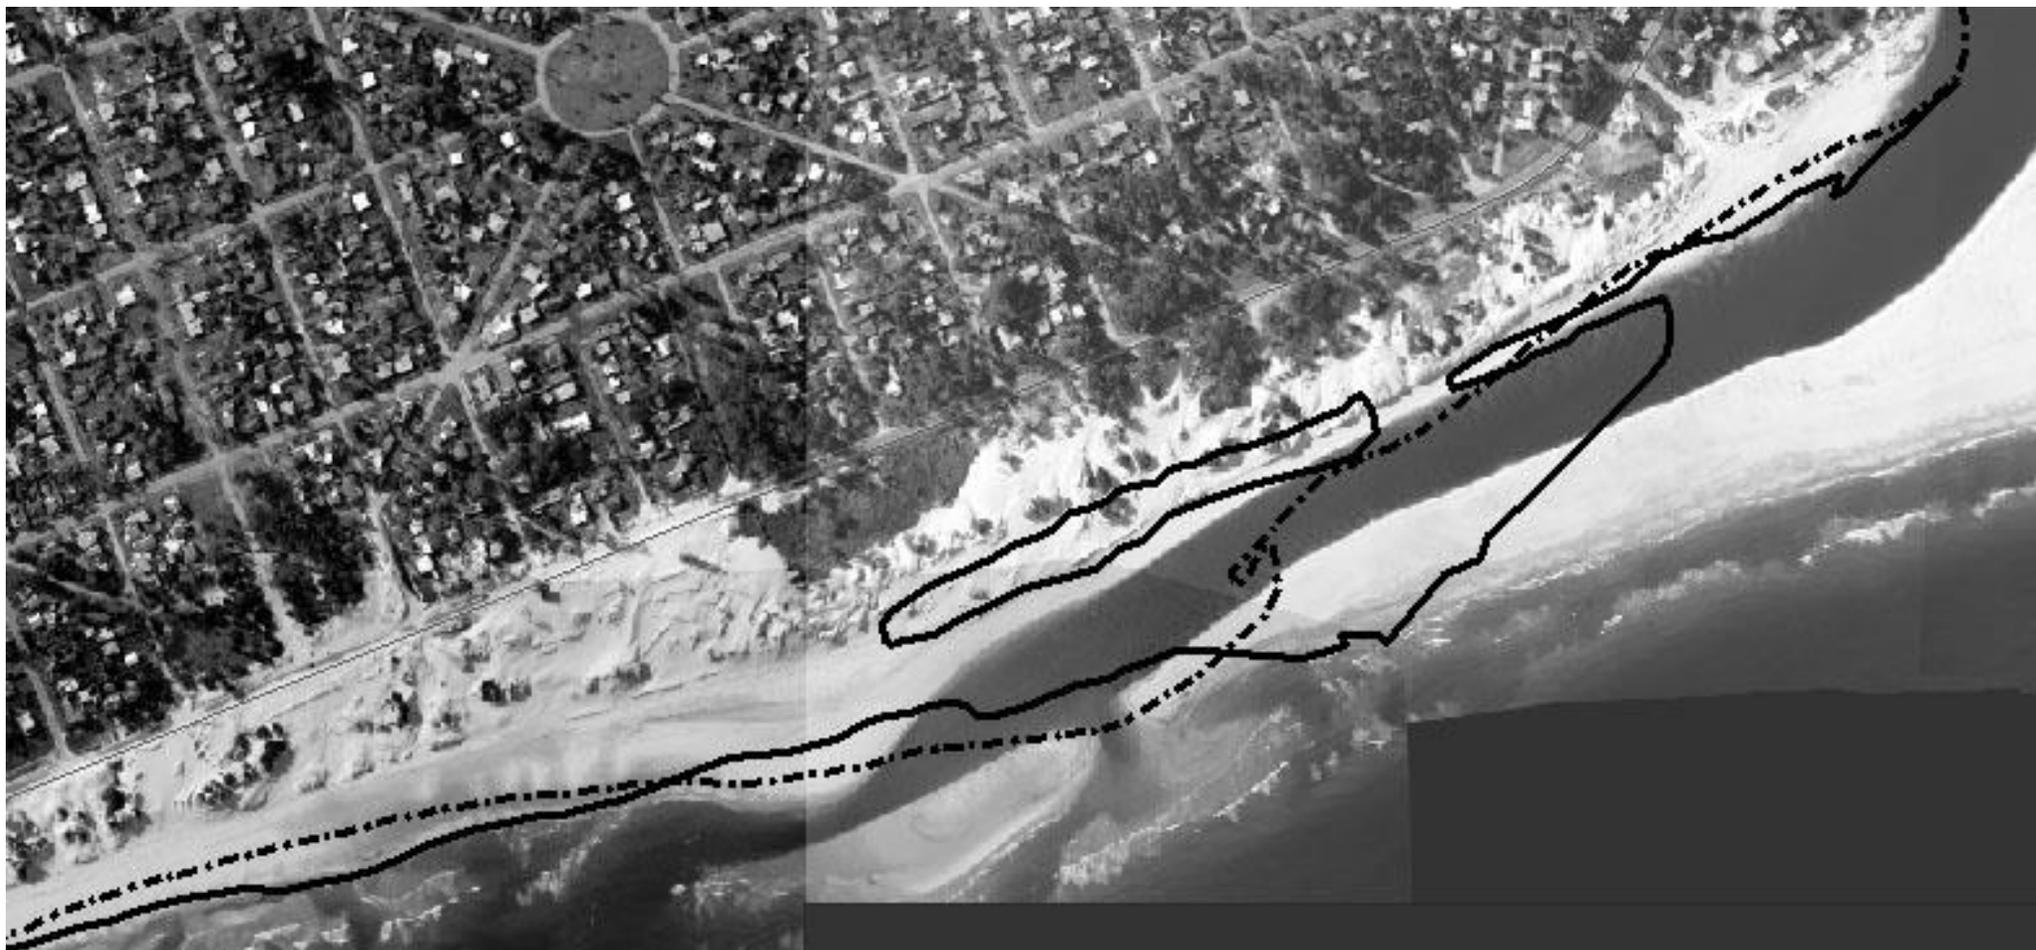
**Figura 21.** Desembocadura del arroyo Solís Chico el 09/09/2006. La línea sólida señala el *proxy* GWEP (punto de surgencia de napa freática) correspondiente al 22/03/1966 y la punteada correspondiente al 19/03/1980. Nótese el desplazamiento hacia el Oeste de la desembocadura.

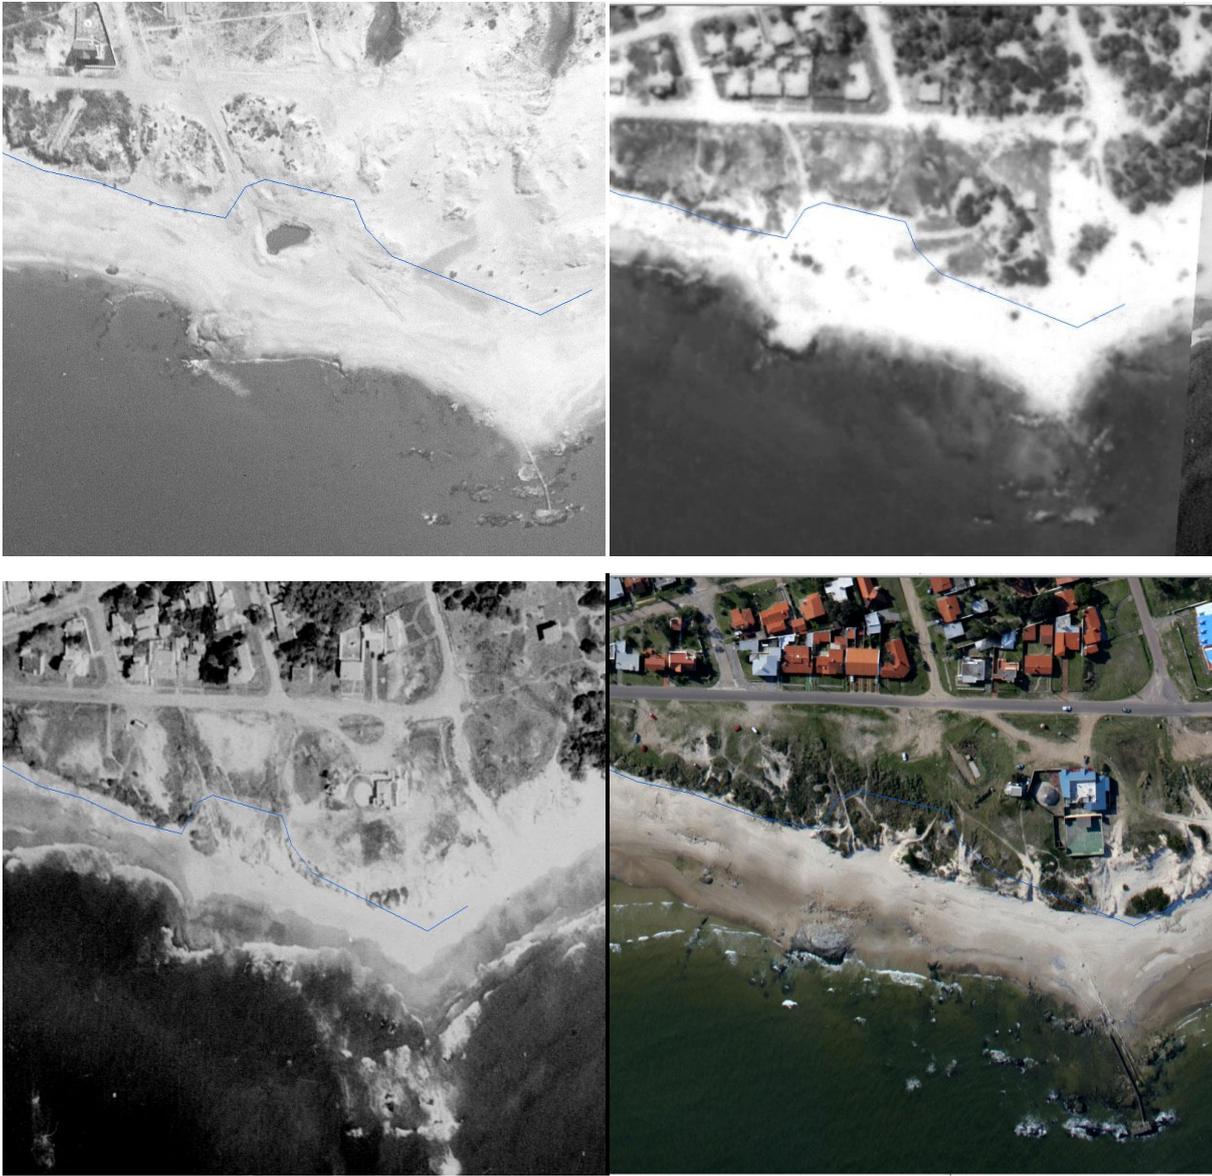
**Figura 28.** Composición de imágenes del sitio uno de la Playa Brava de los años 1937; 1966; 1980 y 2006 respectivamente. Son distinguibles signos de extracción de arena (huellas de vehículos y un pozo en cuyo centro aflora la napa freática) en la primera imagen y de recuperación en las sucesivas imágenes. Se señala en color azul el indicador Erosion Scarp correspondiente al año 1966.

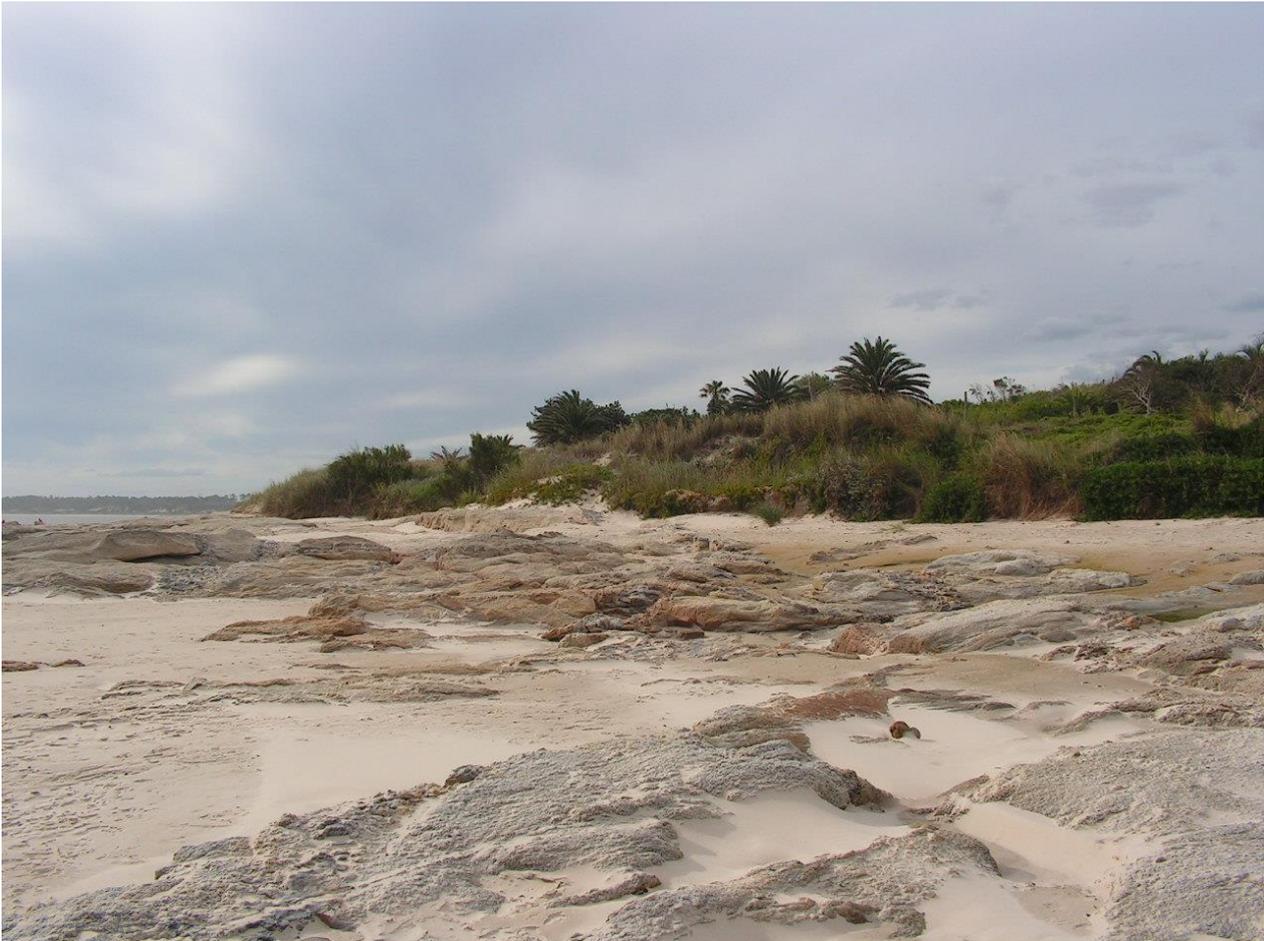
**Figura 31.** Arco de playa Mansa sitio uno presenta afloramientos rocosos en toda su extensión.

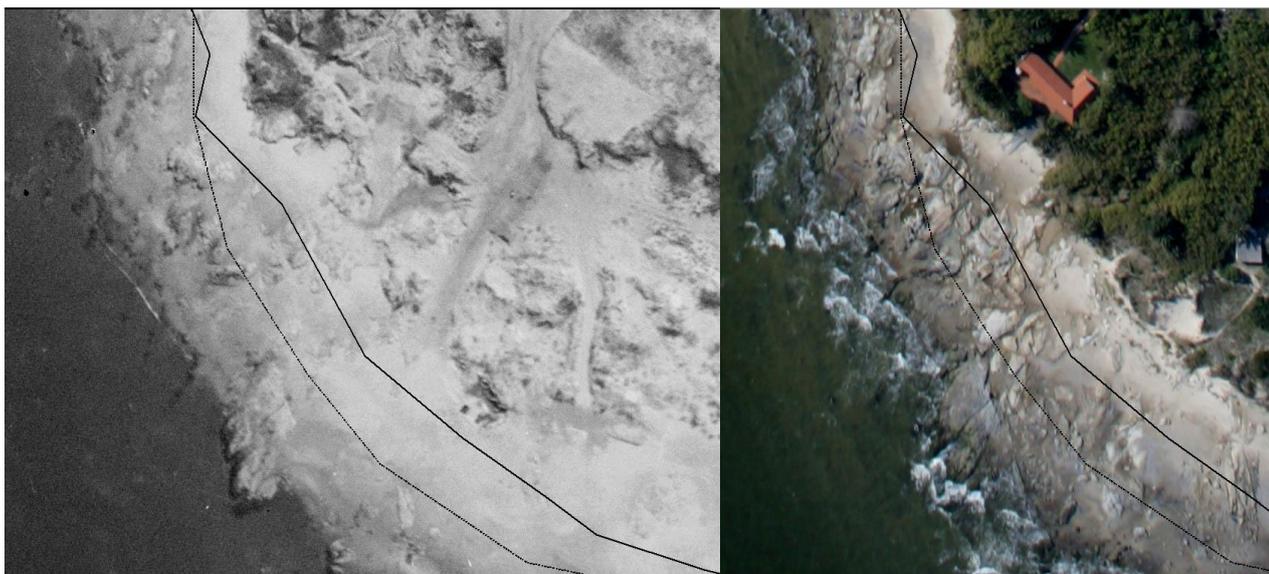
**Figura 32.** Playa Mansa sitio 1 a la izquierda el 10/04/1937 y a la derecha el 09/09/2006, se presenta el indicador PHWM en punteado y continuo para los años 1937 y 2006 respectivamente. Nótese el descubrimiento del afloramiento rocoso respecto al año 1937.

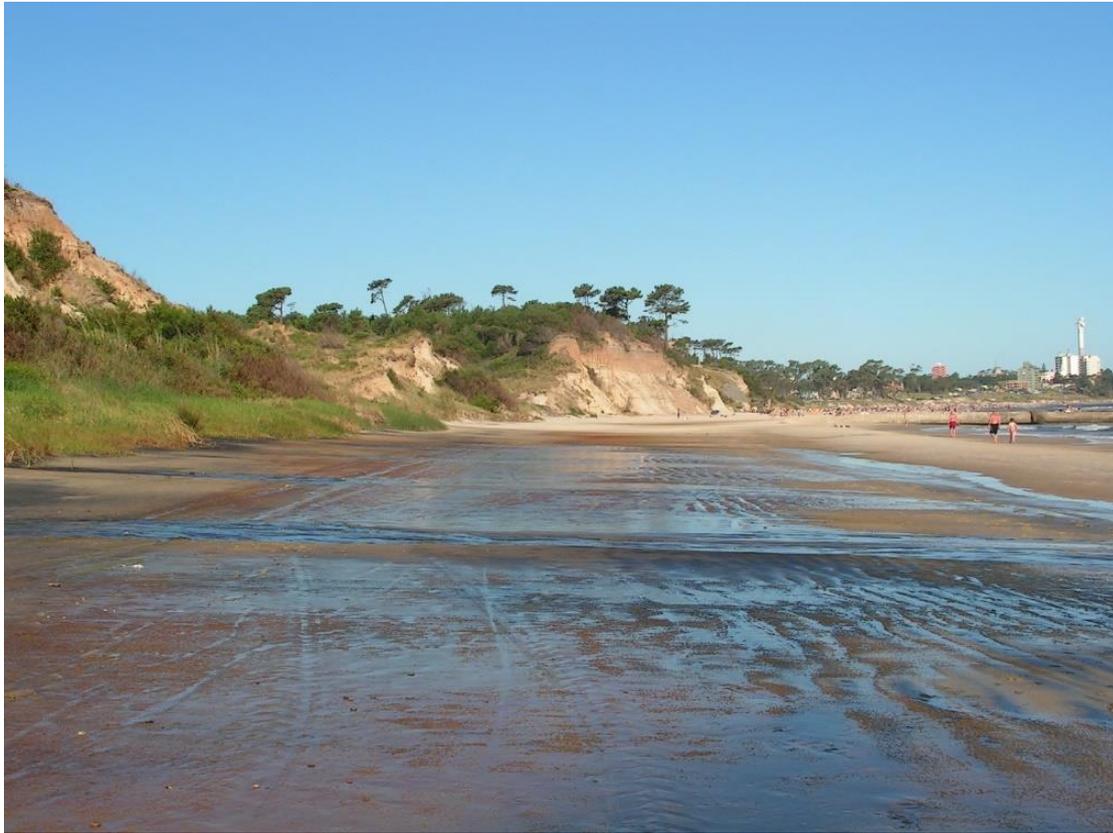
**Figura 33.** Arco de playa Mansa sitio cuatro el 30/11/2011 presentando el afloramiento de la napa freática. Nótese la carencia de cobertura vegetal sobre su límite con el sitio tres.

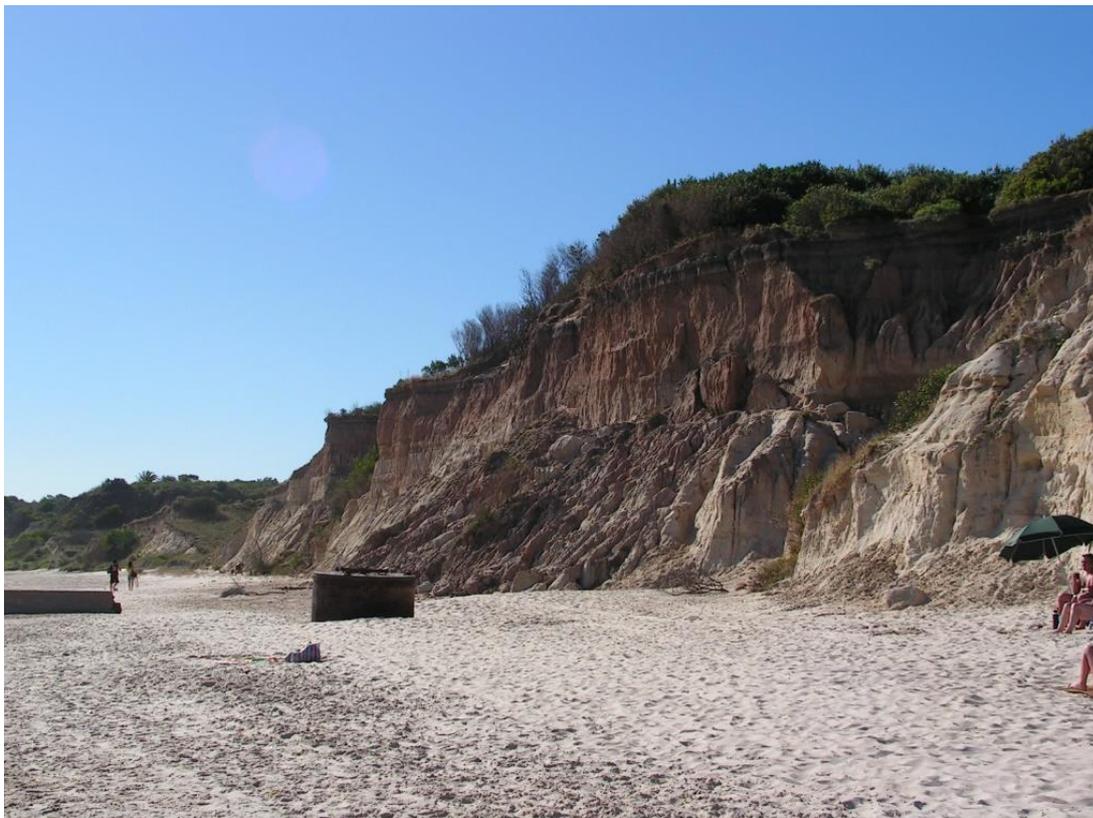
**Figura 34.** Arco de playa Mansa sitio cuatro el 30/11/2011 presentando derrumbes recientes. Nótese la posición de la boya dejada por la resaca de tormenta al pie de la barranca.

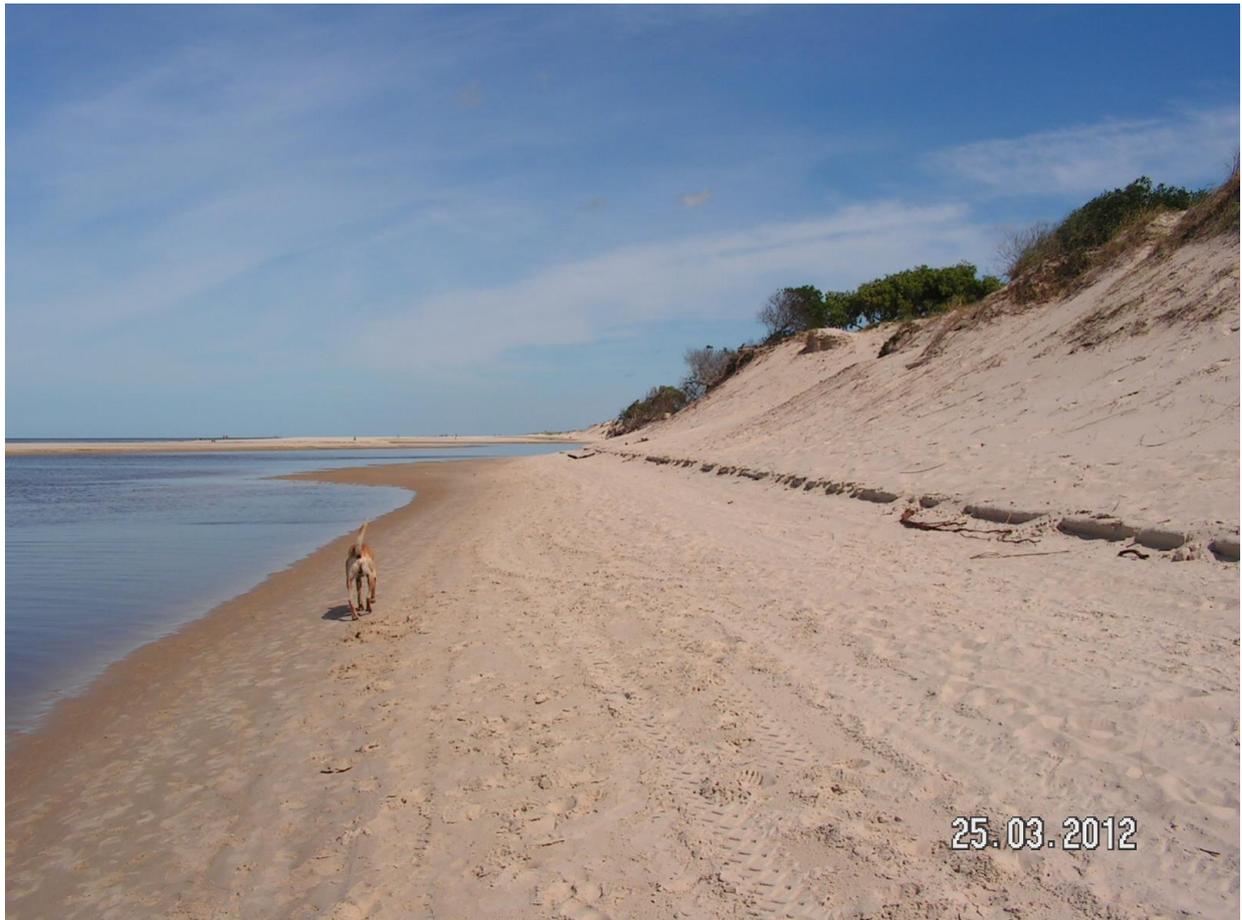
**Figura 36.** Arco de Playa Edén Rock: sitio 1 presentando en primera línea dunas terciarias erosionadas en su base por el arroyo Solís Chico.

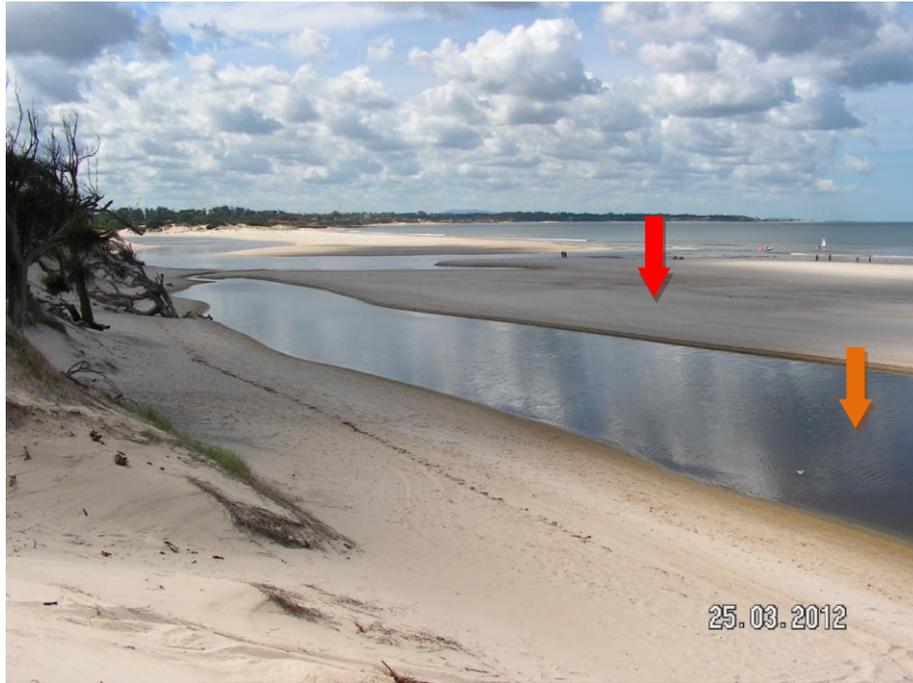
**Figura 37.** Arco de playa Edén Rock la flecha roja indica el límite entre el sitio 1 y 2 donde se observa el punto de descarga al 25/03/2012 del arroyo Solís Chico. La flecha naranja señala la anterior posición de la vía de drenaje que actúa como trampa de arena situada al pie de la duna frontal.

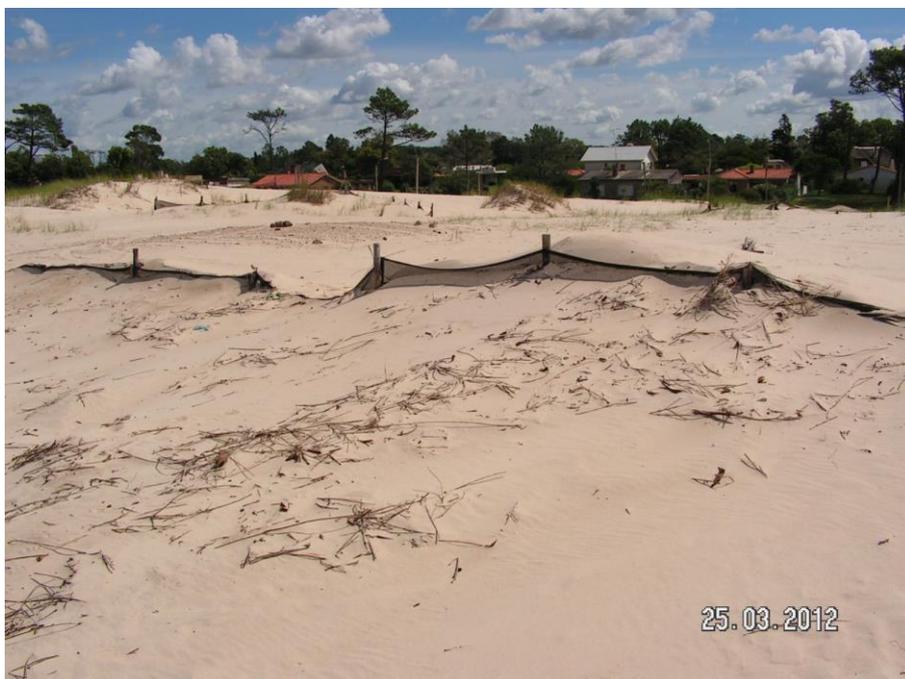
**Figura 38.** Arco Edén Rock sitio 2 presenta en su mitad oeste un campo de dunas móviles producto de la erosión y deflación del cordón de dunas terciarias.

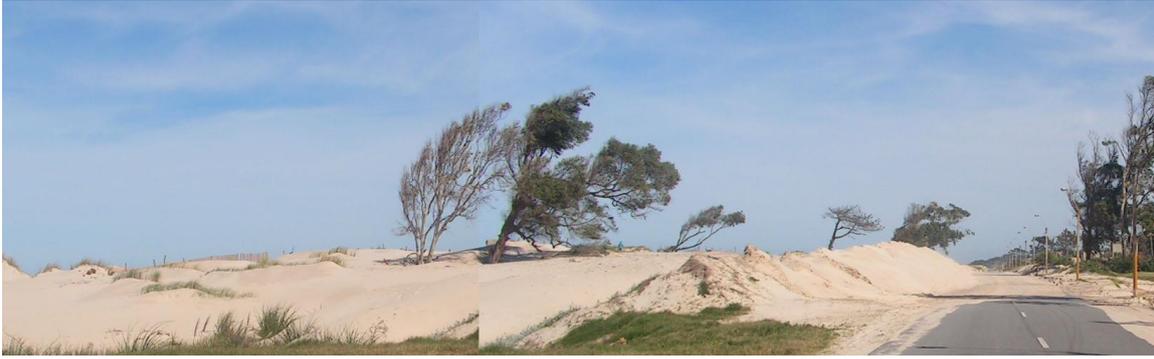
**Figura 39.** Arco de playa Edén Rock sitio 2, presentando un campo de dunas móviles que alcanza la rambla.

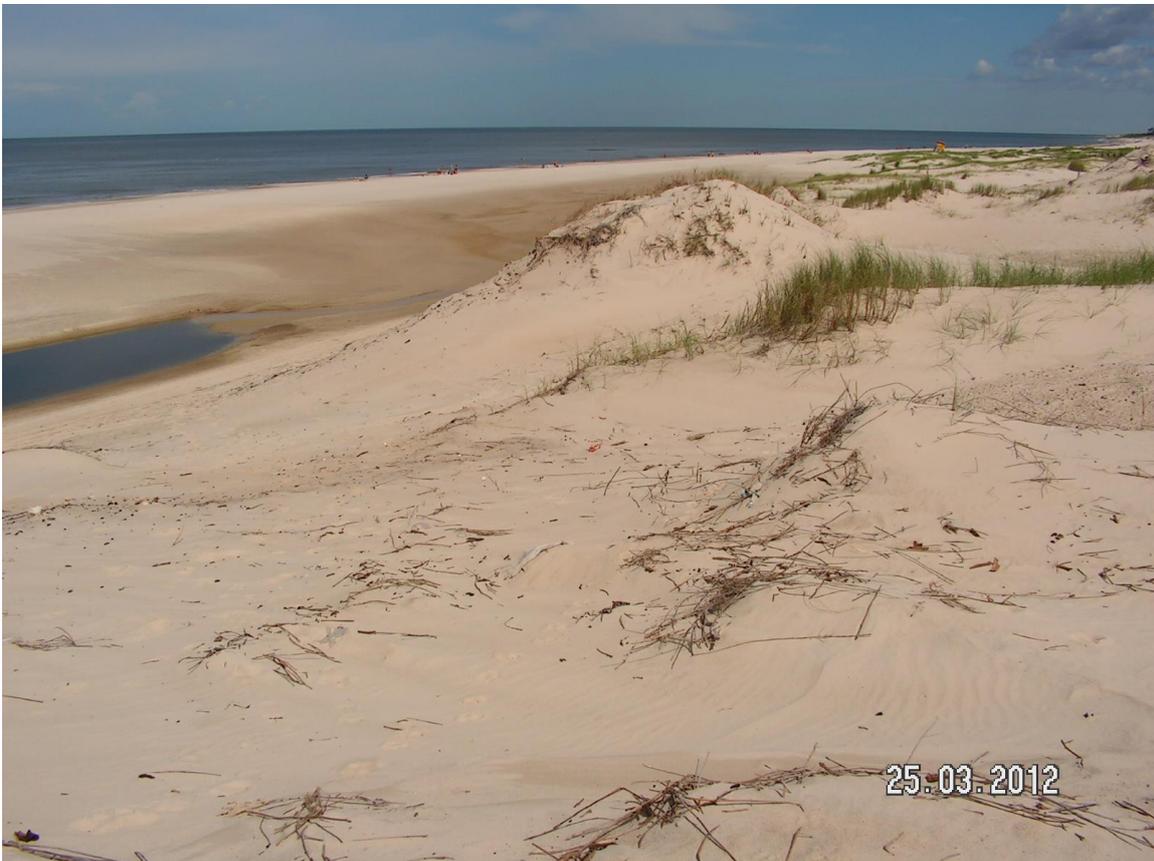
**Figura 40.** Edén Rock sitio 2 se observa la transición de Este a Oeste entre un frente dunar compuesto por un cordón relicto de dunas terciaras hacia un campo de protodunas en procesos de colonización vegetal.

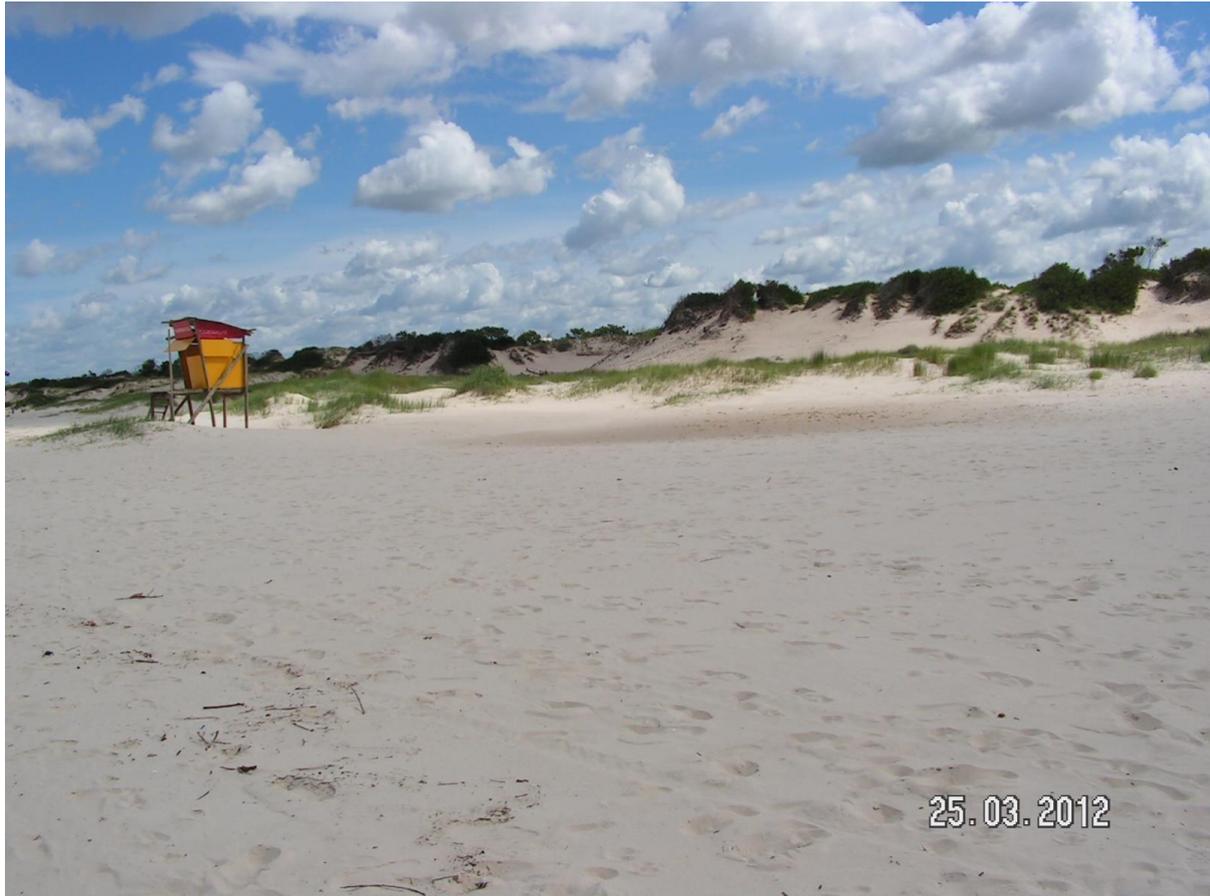
**Figura 41.** Arco Edén Rock sitio 2 mitad Oeste presentando en primera línea un campo de protodunas y por detrás de las mismas un cordón de dunas terciarias parcialmente erosionadas.

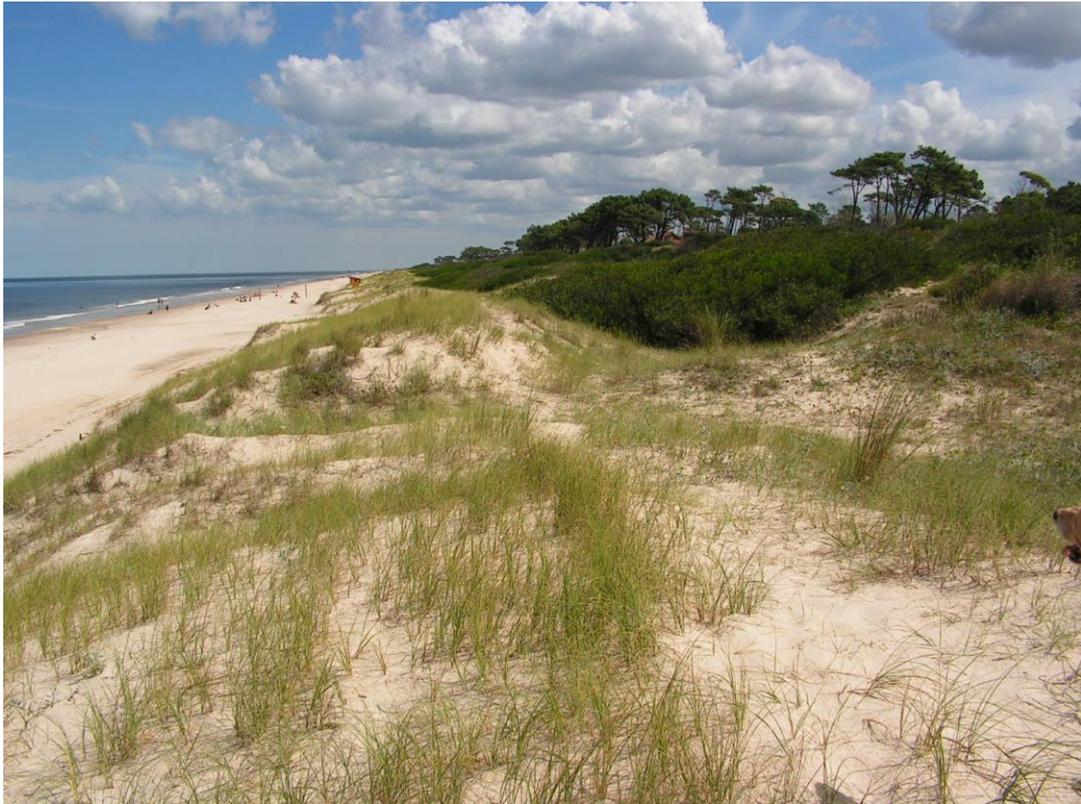
**Figura 42.** Arco de playa Edén Rock sitio 3 puede apreciarse una duna frontal de buena expresión. Nótese la barranca de erosión producida durante una tormenta al pie de la misma.

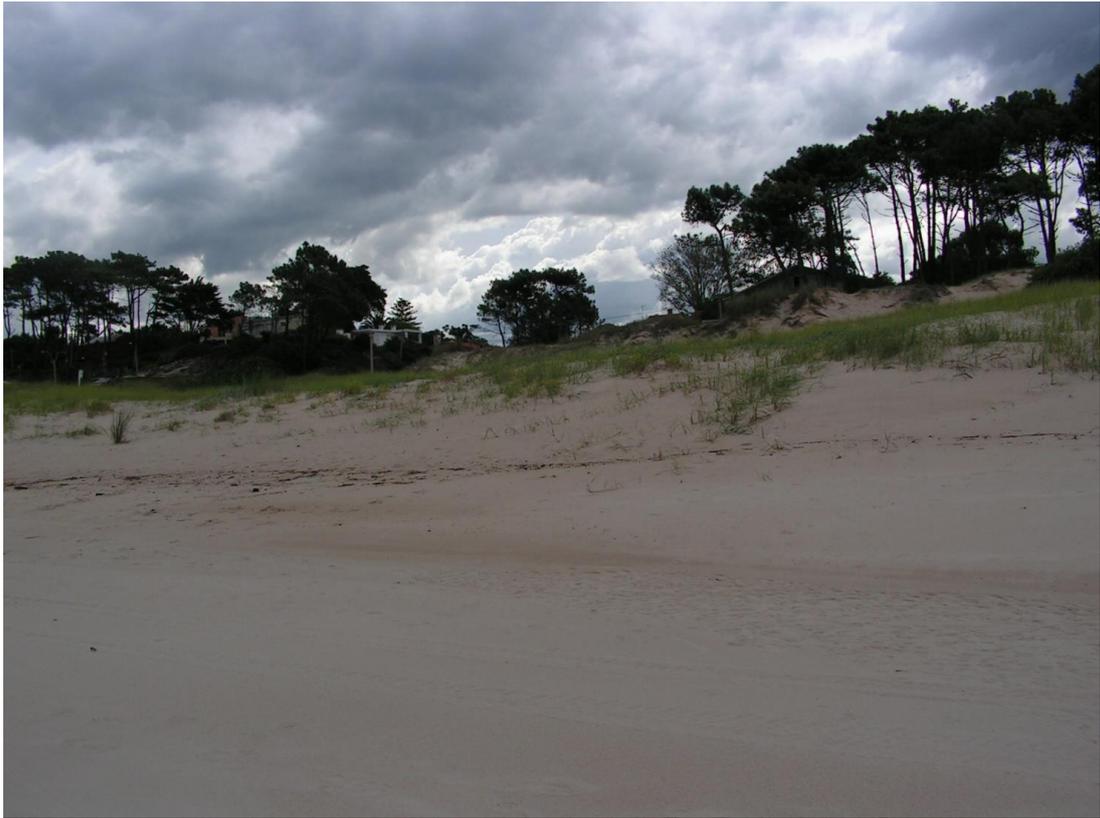
**Figura 43.** Arco de playa Edén Rock sitio tres se observa por detrás de la duna frontal un relicto del cordón de dunas terciarias.

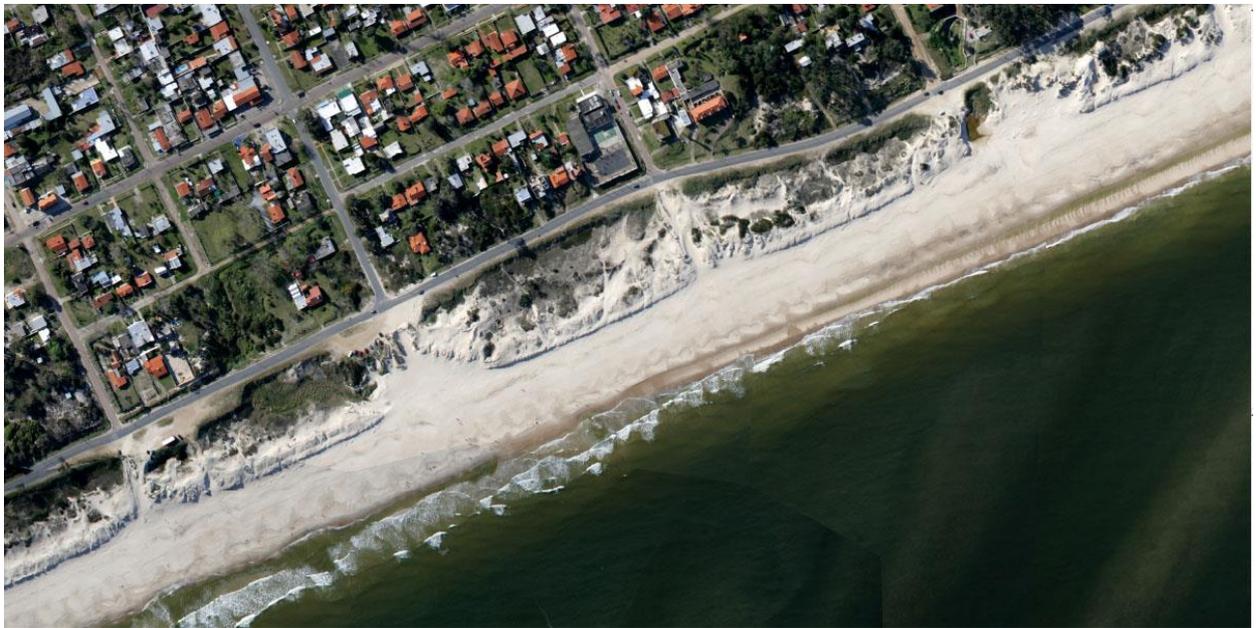
**Figura 44.** Arco de playa Edén Rock sitio tres presenta cortes sobre el cordón dunar coincidentes con las intersecciones de las calles transversales a la rambla. Nótese la existencia de estacionamientos carentes de accesos regularizados y las trillas por sobre todo el sistema.

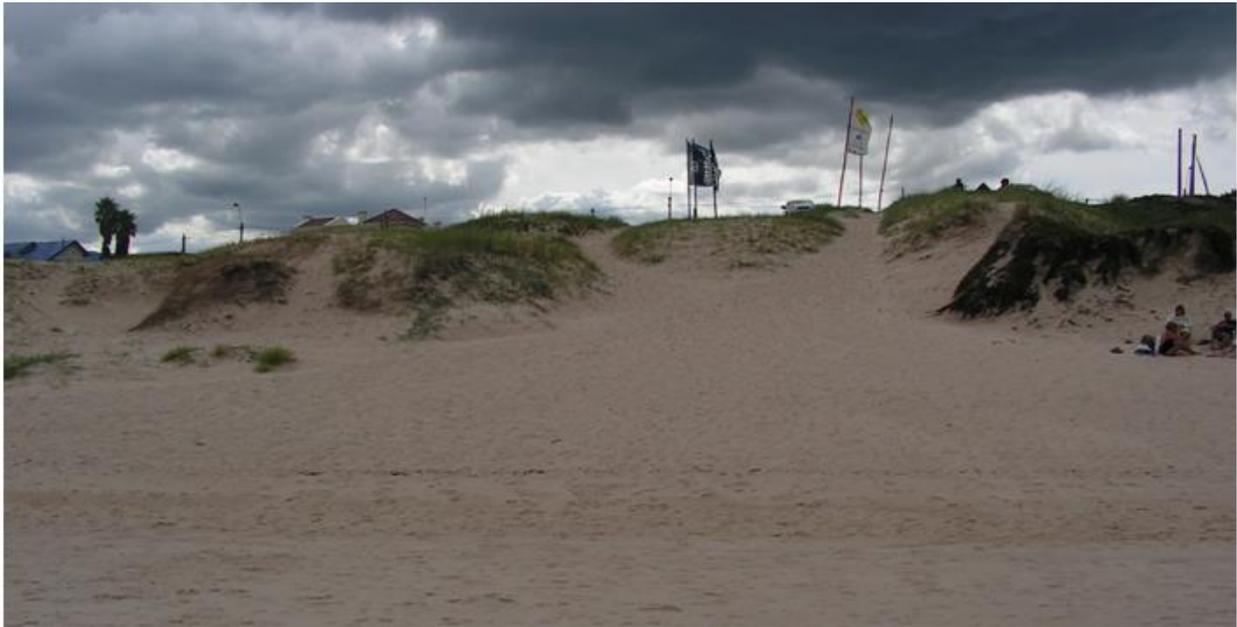
**Figura 45.** Arco de playa Edén Rock sitio tres presenta estacionamientos carentes de accesos regularizados lo que provoca la pérdida de la cobertura vegetal y deflación alrededor del punto de acceso. Obsérvense además el uso de la duna frontal para actividades de recreación.

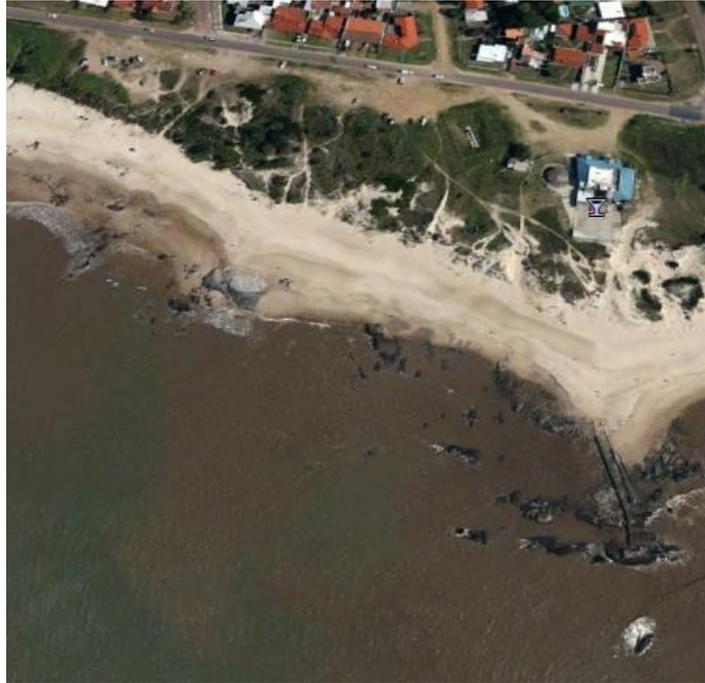
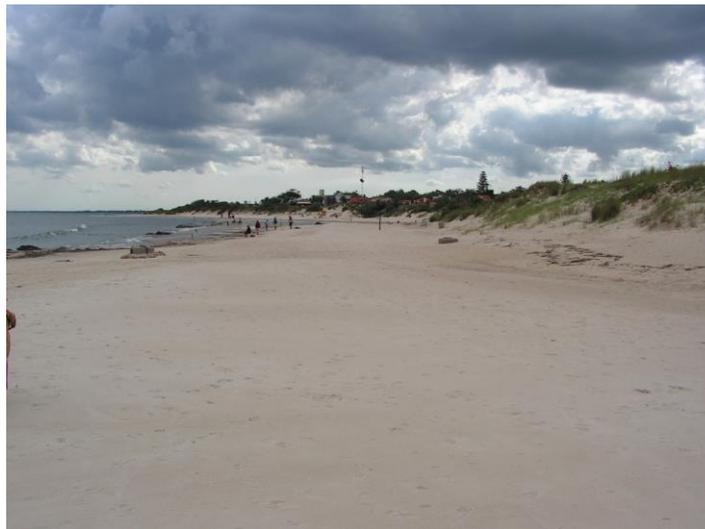
**Figura 46.** Vista aérea y a nivel de playa del sitio uno del arco de playa Brava. Nótese la infraestructura de estacionamiento y las trillas de acceso irregular en la primera así como el cordón dunar presente en el lado este de la segunda fotografía.

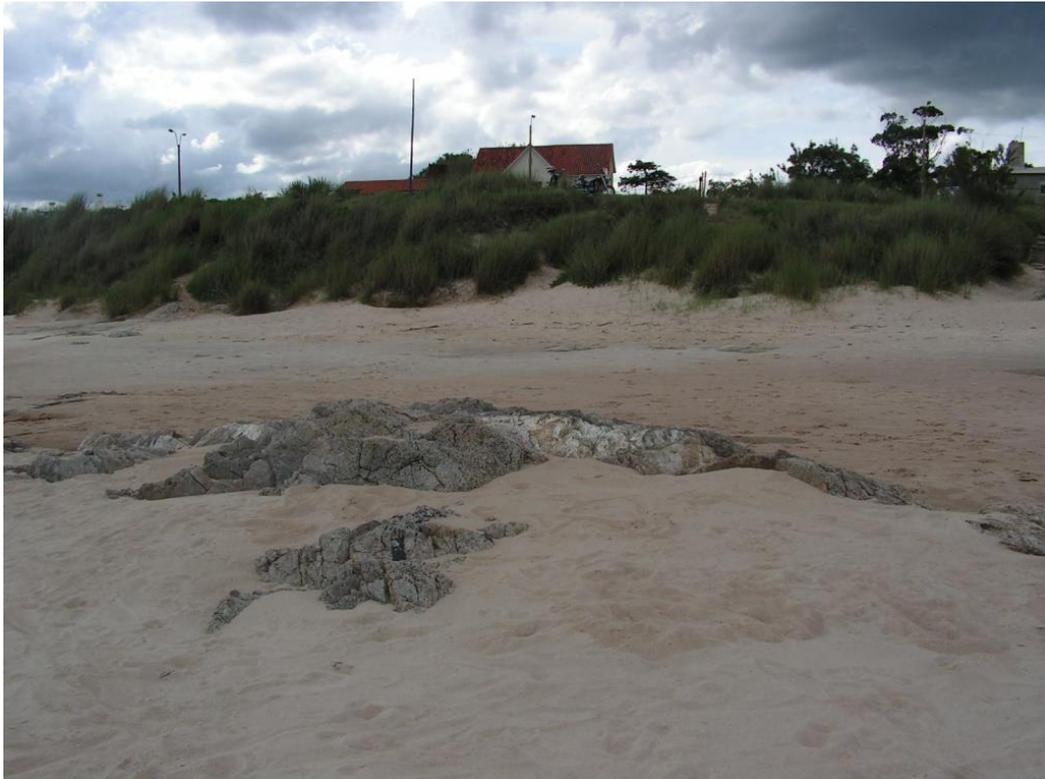
**Figura 47.** Playa Brava sitio uno presentando un cordón dunar incipiente recostado sobre una barranca fijada por la vegetación con afloramientos rocosos. Nótese la cercanía al borde de la barranca de los vehículos estacionados.

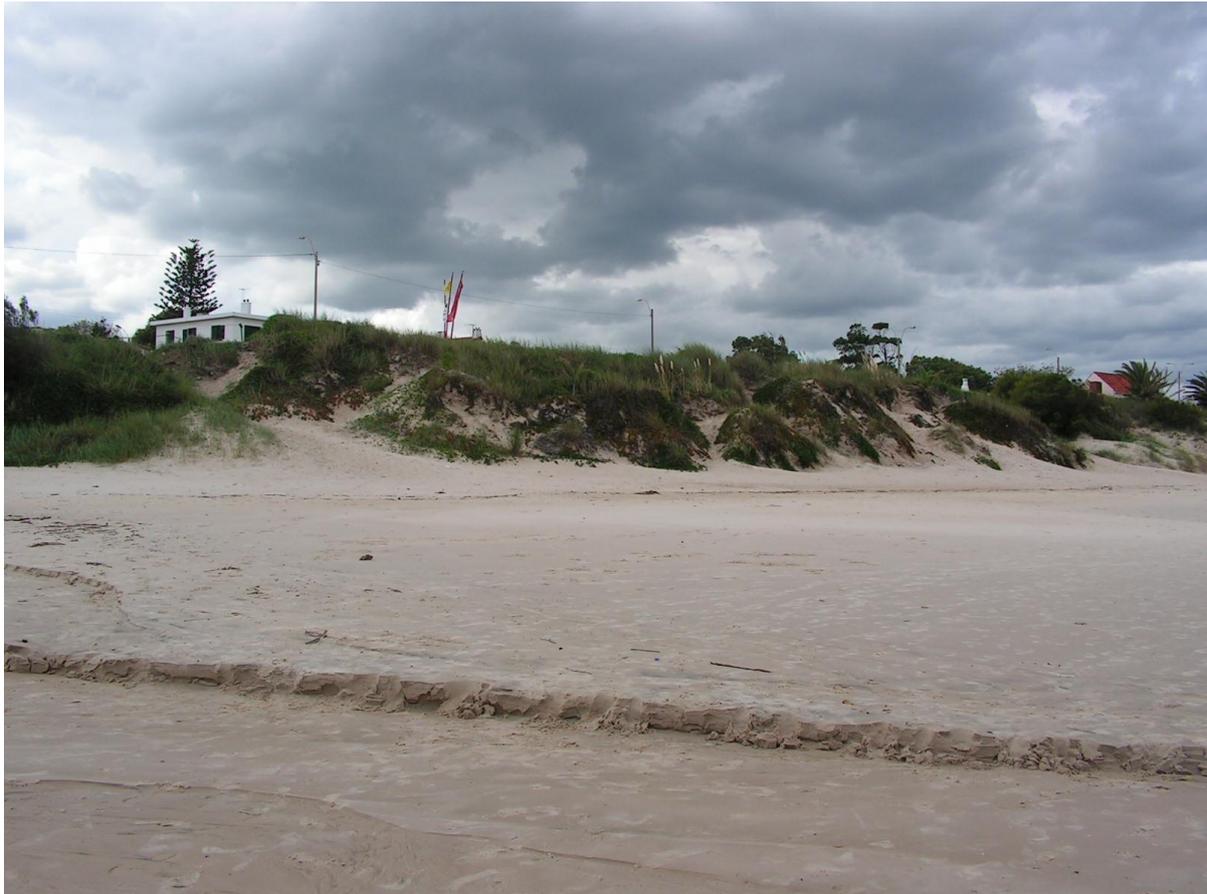
Presenta en primera línea una duna frontal fragmentada de perfiles inestables al punto de no llegar a constituir un cordón dunar; recostada sobre una duna terciaria la cual también presenta signos de degradación (Figura 48). Los indicadores de línea de costa sugieren una etapa reciente de retroceso caracterizada por una pérdida de prisma de playa en favor de un aumento del área.

**Figura 48.** Arco de playa Brava sitio dos presentando una duna frontal fragmentada con perfiles inestables recostada sobre un cordón de dunas terciarias. Nótese las trillas como vía de acceso desde el área de parking ubicada detrás del sitio y el zócalo producido por el agua canalizada a través del desagüe pluvial.

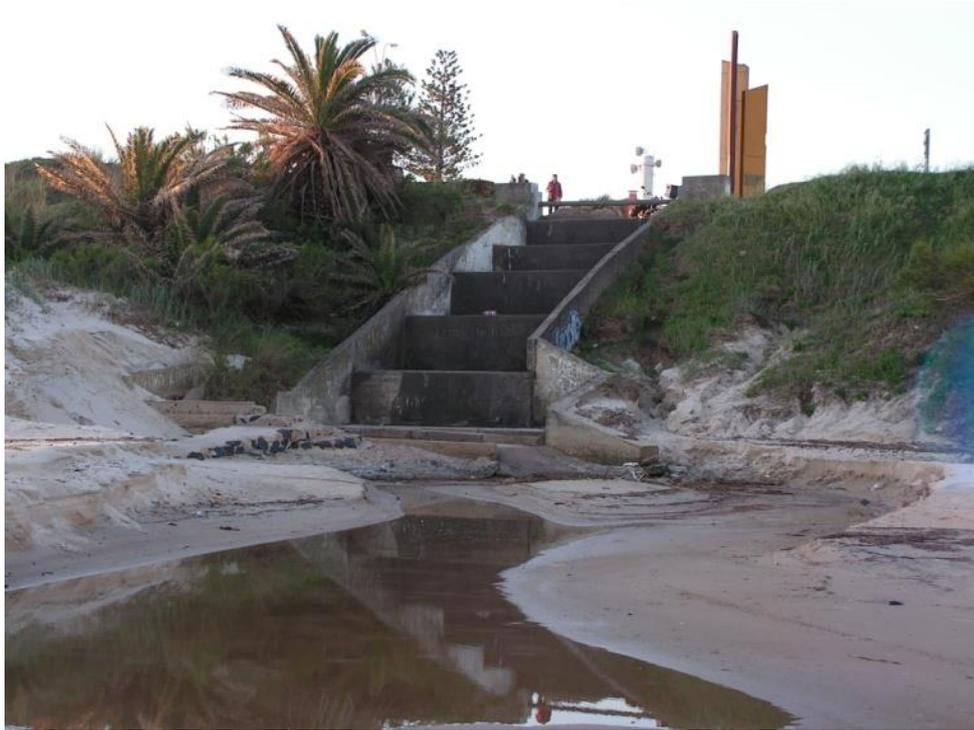
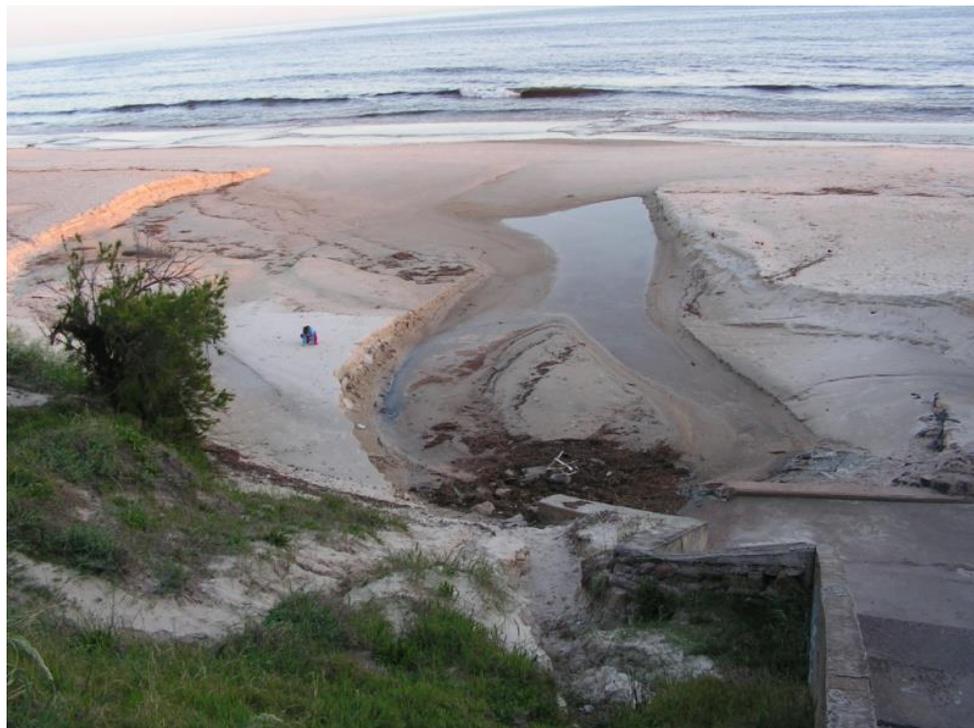
**Figura 49.** Imágenes del desagüe pluvial ubicado entre los sitios dos y tres del arco de playa Brava luego de lluvias intensas ocurridas en diciembre del 2008.
