# TESINA PARA OPTAR POR EL GRADO DE LICENCIADO EN CIENCIAS BIOLÓGICAS

*Vulnerabilidad del sistema dunar y pautas para el manejo de la gestión ambiental en la faja costera urbanizada, Canelones, Uruguay.*

*19 septiembre, 2017*

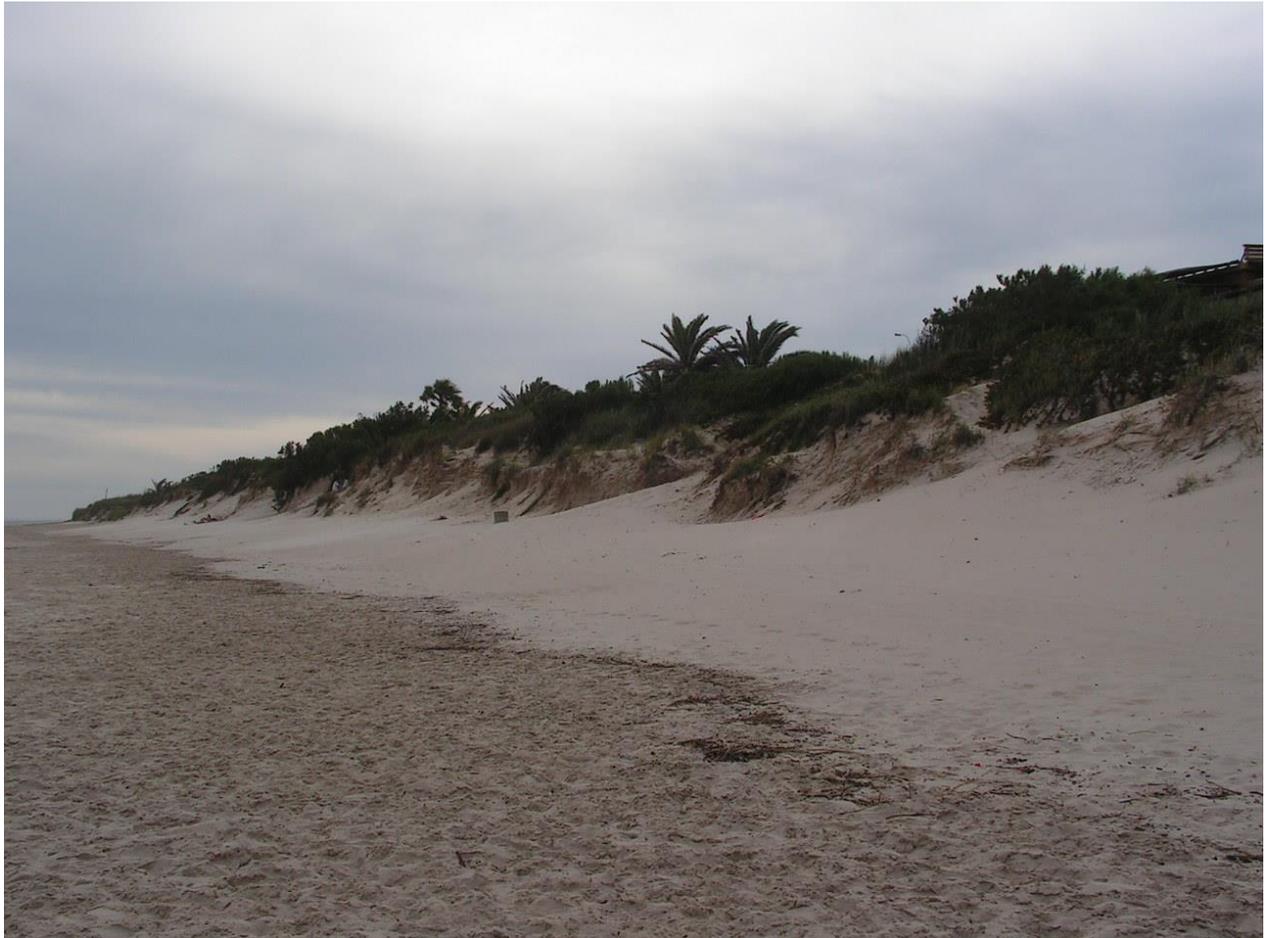
**Figura 50.** Arco de playa Brava sitio tres presentando una duna frontal con una pronunciada barranca de erosión. Nótese el perfil inestable de la duna frontal y la corta distancia a la marca de resaca.

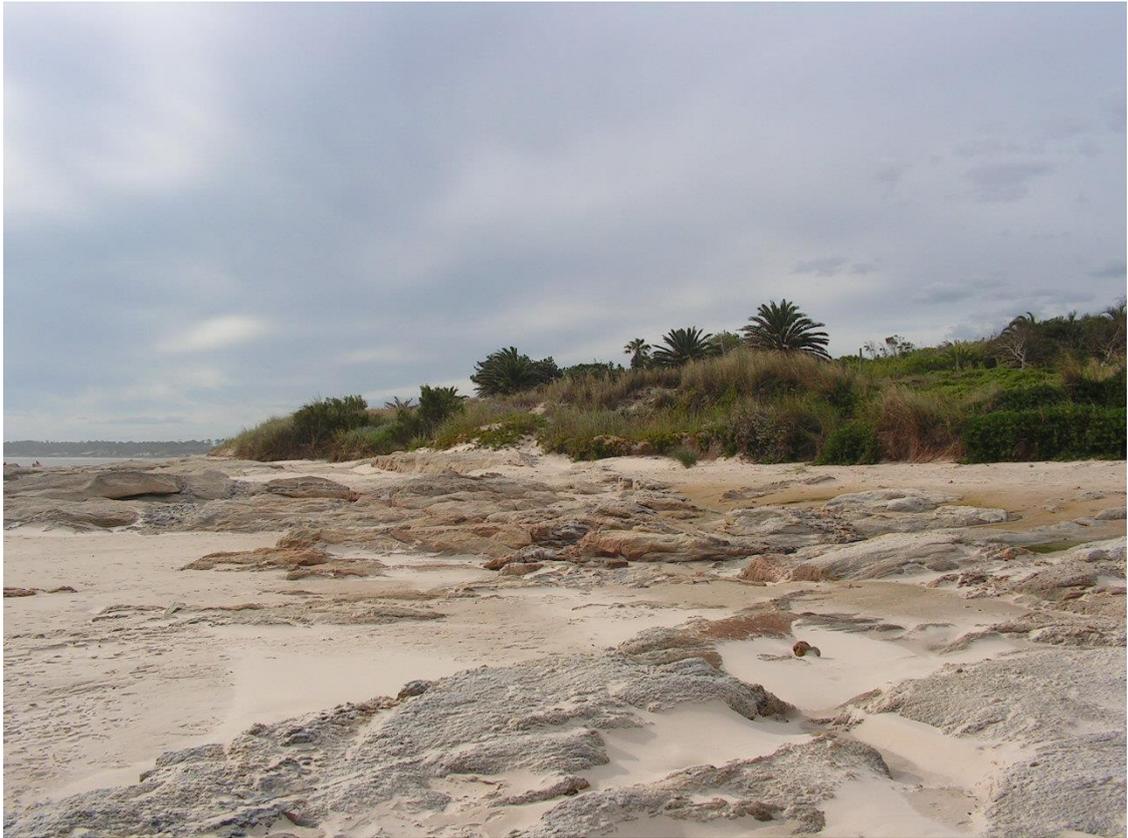
**Figura 51.** Arco de playa Mansa sitio uno presenta afloramientos rocosos en toda su extensión.

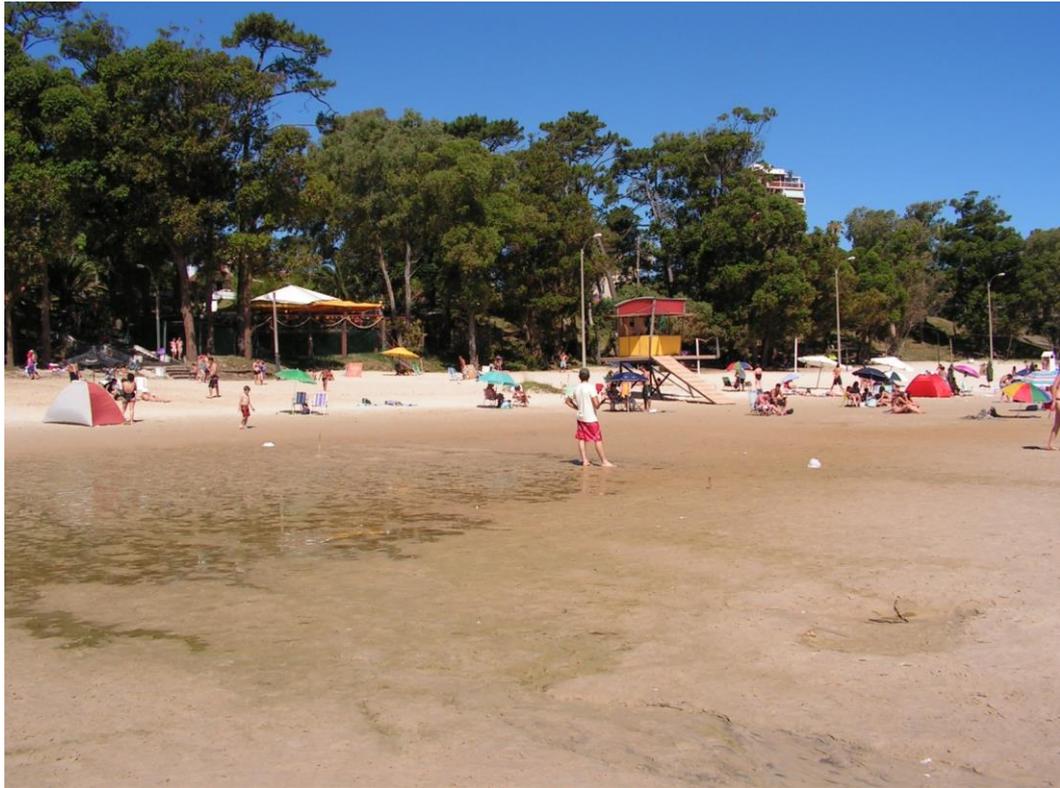
**Figura 52.** Arco de playa Mansa sitio dos presentando un afloramiento permanente de la napa freática en gran parte de su extensión. Nótese la protoduna vegetada detrás de la casilla de guardavidas.

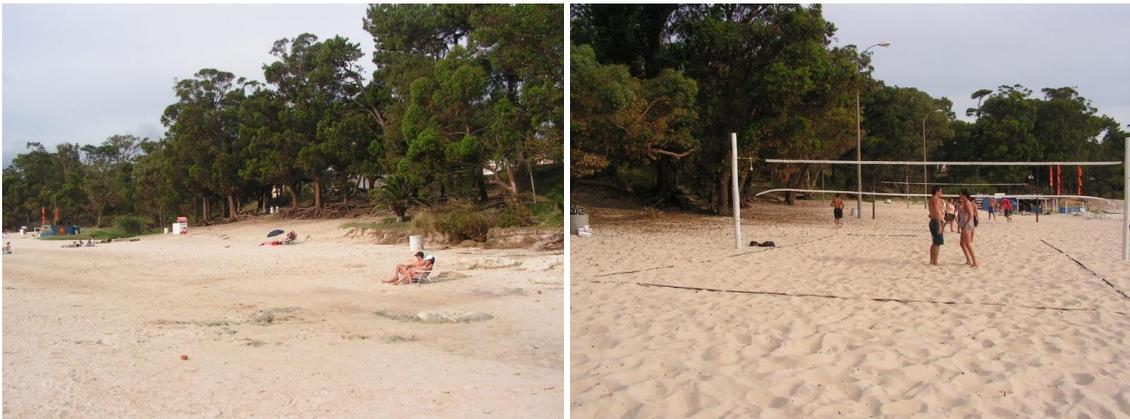
**Figura 53.** Imágenes del arco de playa Mansa sitio dos donde se aprecia la carencia de estructura dunar.

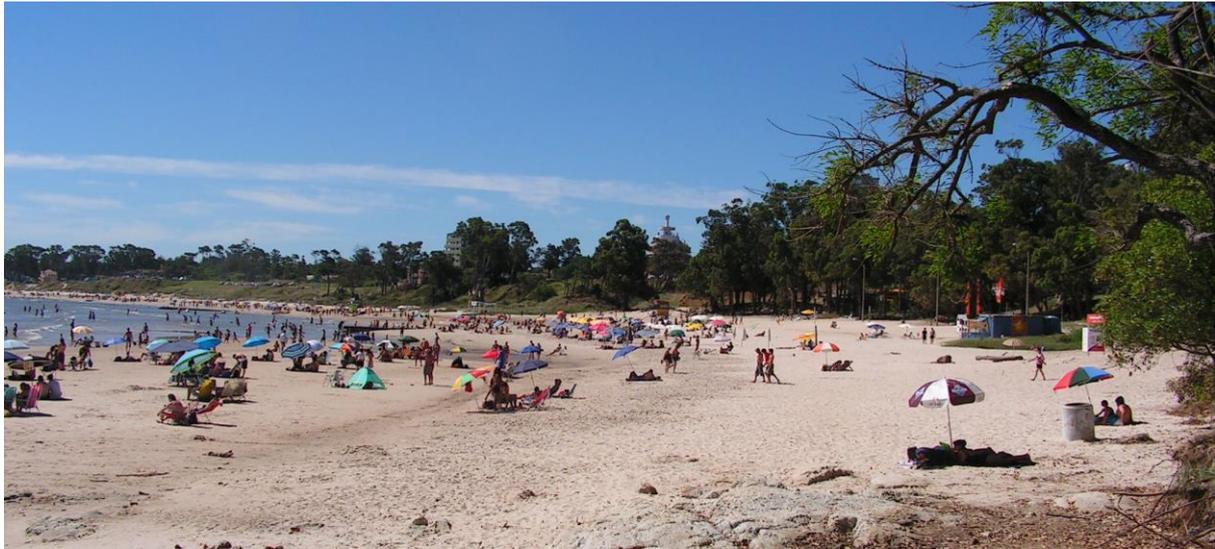
**Figura 54.** Imagen del arco de playa Mansa sitio dos, registrado el 30/11/2011 sometido a diversas e intensas presiones antrópicas.

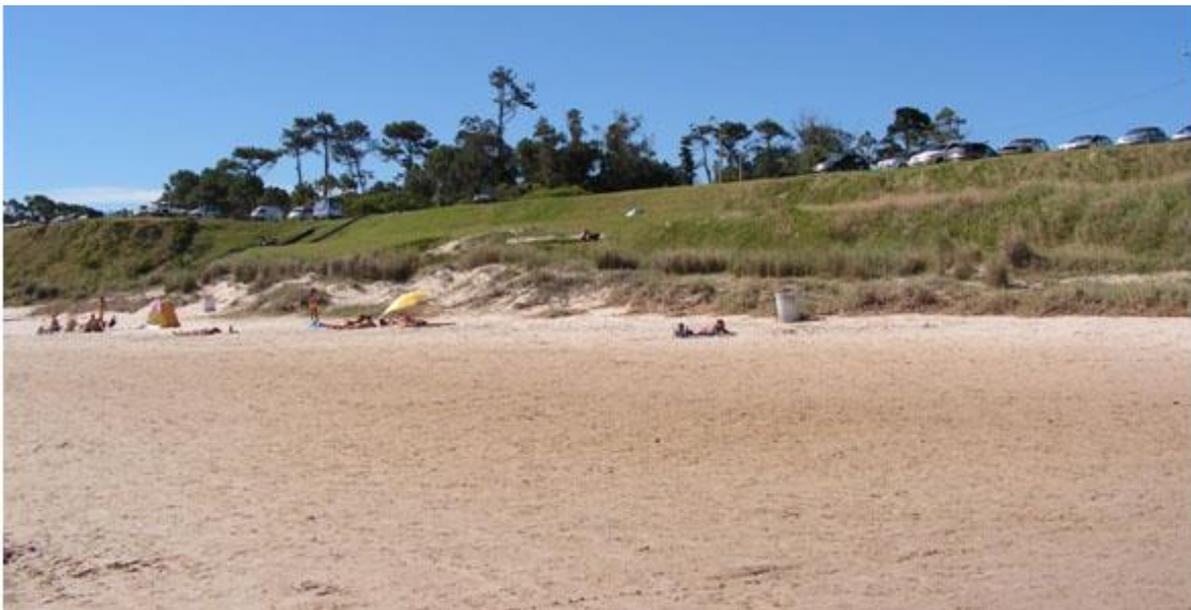
**Figura 55.** Arco de playa Mansa sitio tres el 30/11/2011 presentando en primera línea un cordón dunar de pobre expresión recostado sobre una barranca estabilizada por la cubierta vegetal. Nótese la extensión del área de estacionamiento asociada al sitio y la acotada zona con arena seca al borde de la duna frontal.

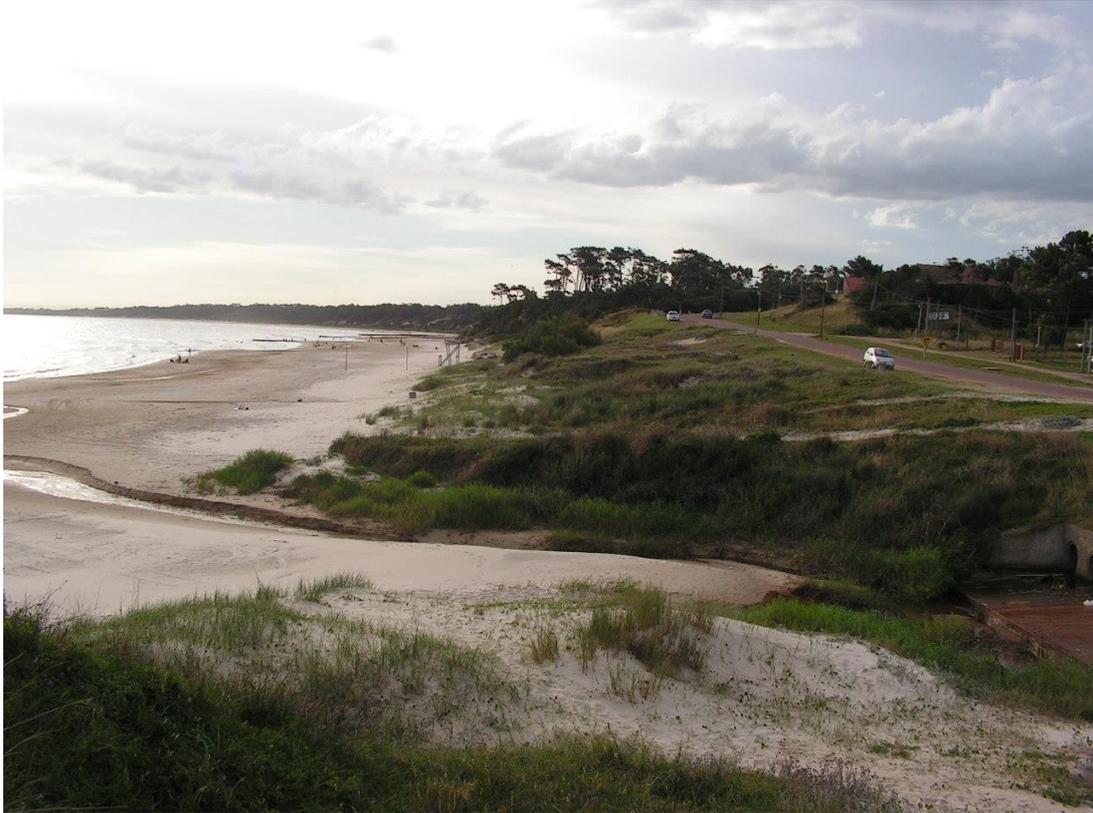
**Figura 56.** Arco de playa Mansa sitio tres el 30/11/2011 presentando en primera línea un cordón dunar fragmentado. Nótese la presencia de accesos irregulares desde la rambla surcando la duna frontal.

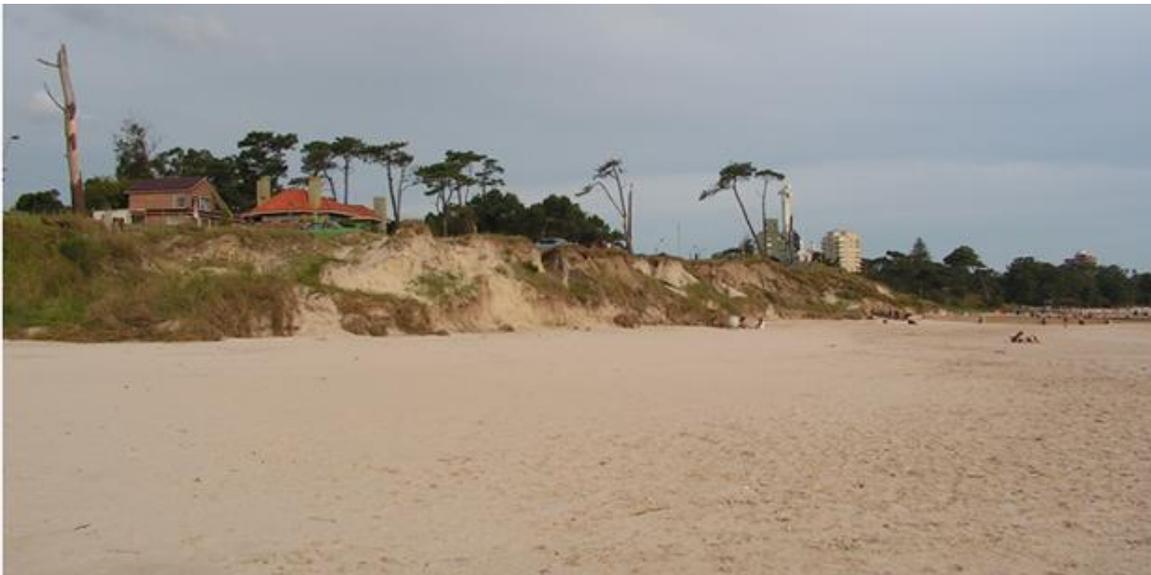
**Figura 57.** Arco de playa Mansa sitio tres el 30/11/2011 presentando en primera línea los sedimentos desprendidos por la barranca tras el embate de mareas meteorológicas. Nótese la cercanía del área de parking asociada al sitio.

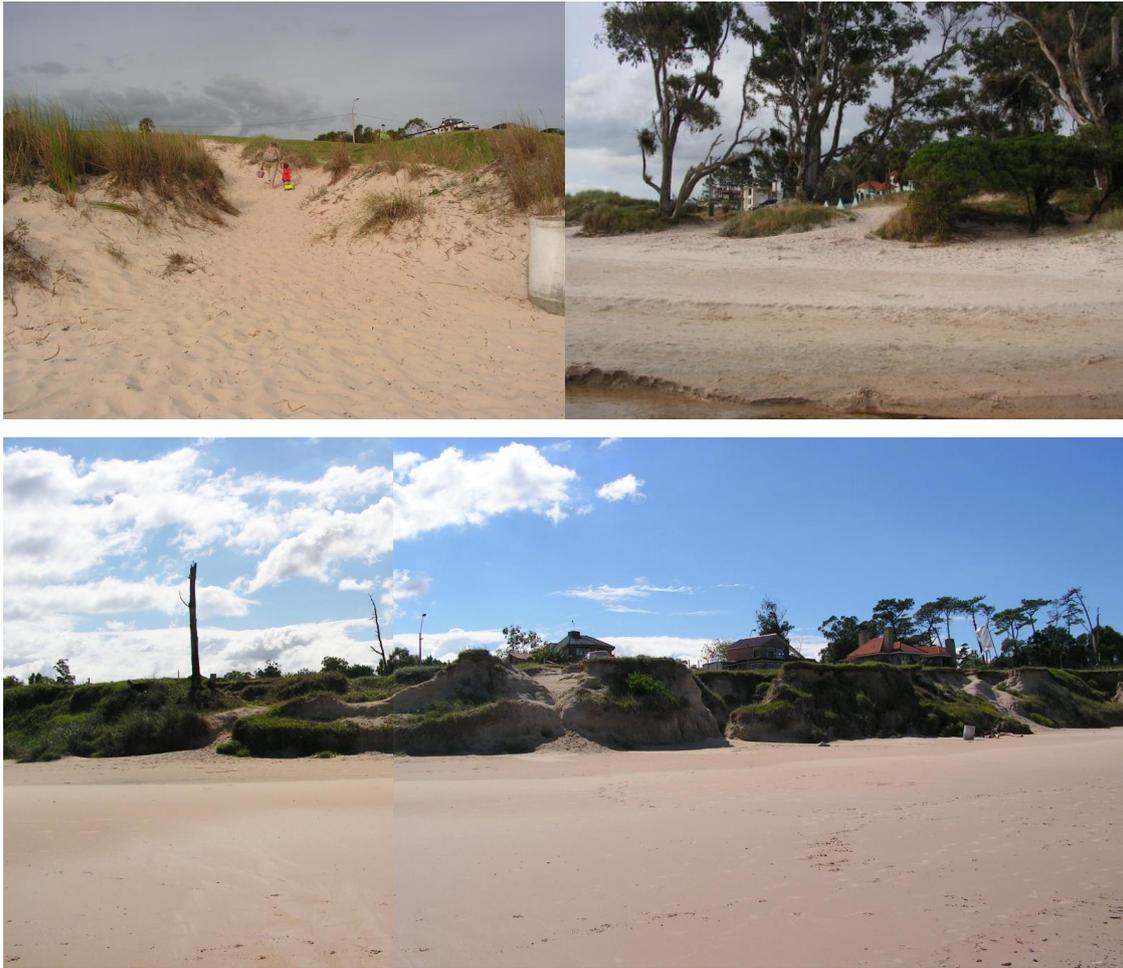
**Figura 58.** Arco de playa Mansa sitio tres, imagen registrada el 30/11/2011, presenta ejemplos de signos de deflación producto del ingreso irregular.

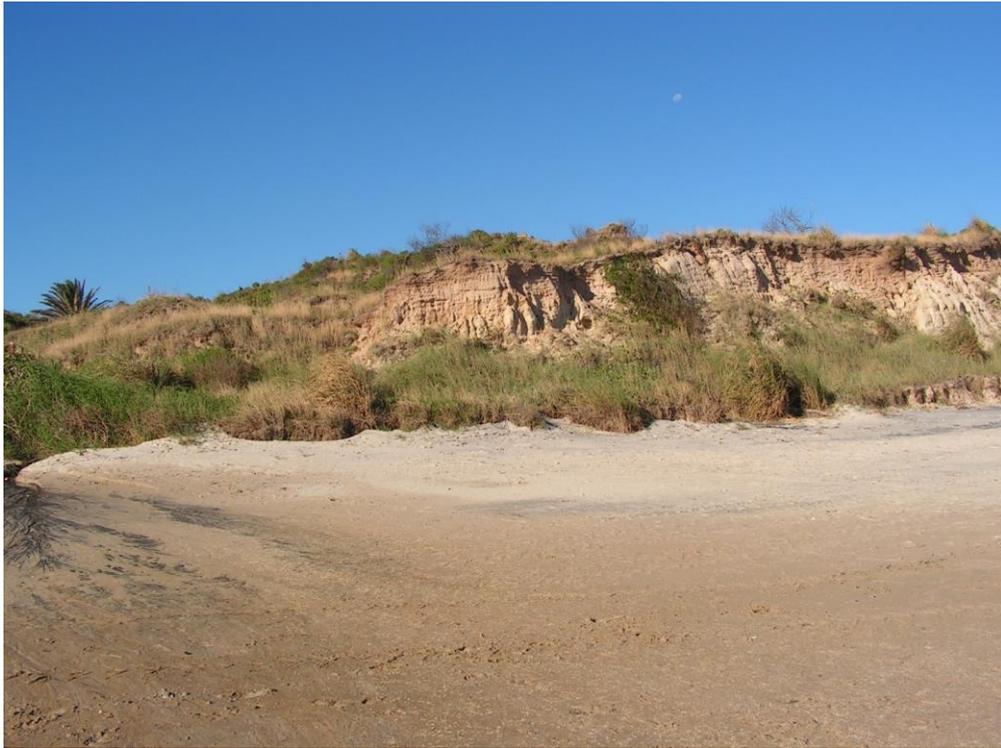
**Figura 59.** Arco de playa Mansa sitio cuatro el 30/11/2011presentando un insipiente cordón dunar recostado sobre la barranca activa.

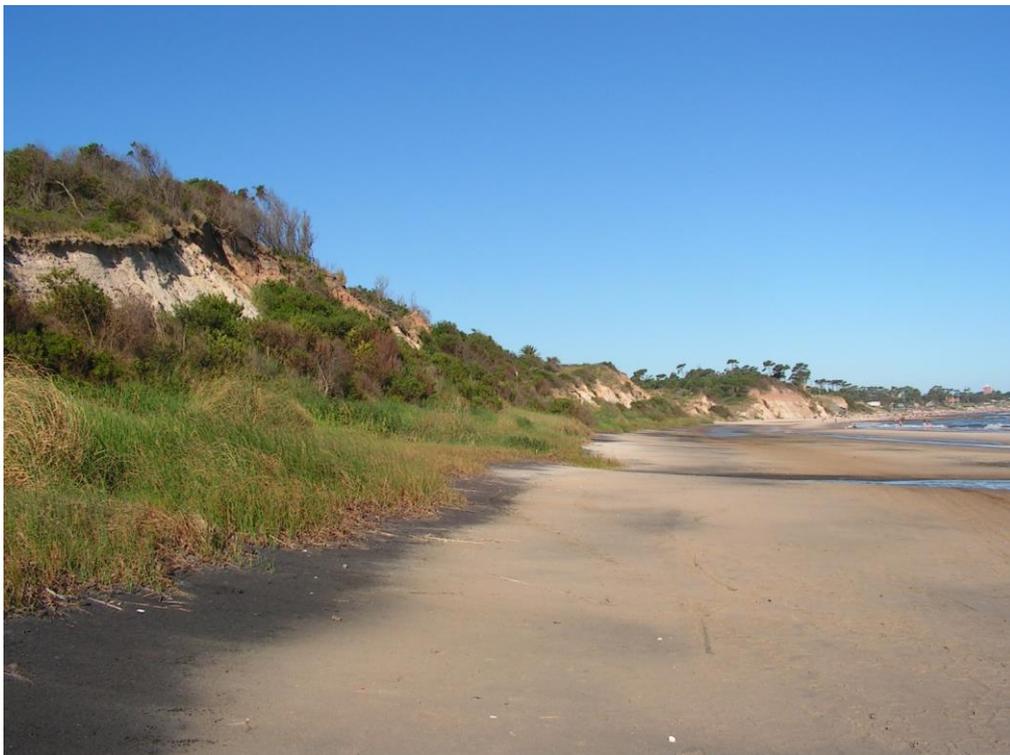
**Figura 60.** Arco de playa Mansa sitio cuatro el 30/11/2011presentando una frondosa vegetación al pie de barranca que le brinda cierta estabilidad.

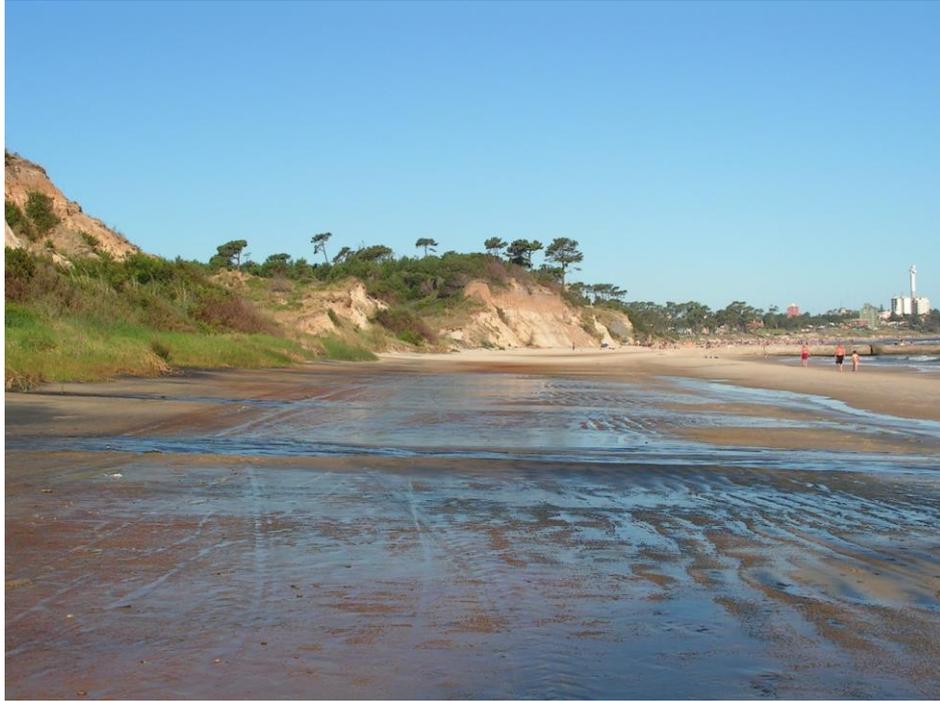
**Figura 61.** Arco de playa Mansa sitio cuatro el 30/11/2011 presentando afloramiento de la napa freática. Nótese la carencia de cobertura vegetal sobre su límite con el sitio tres.

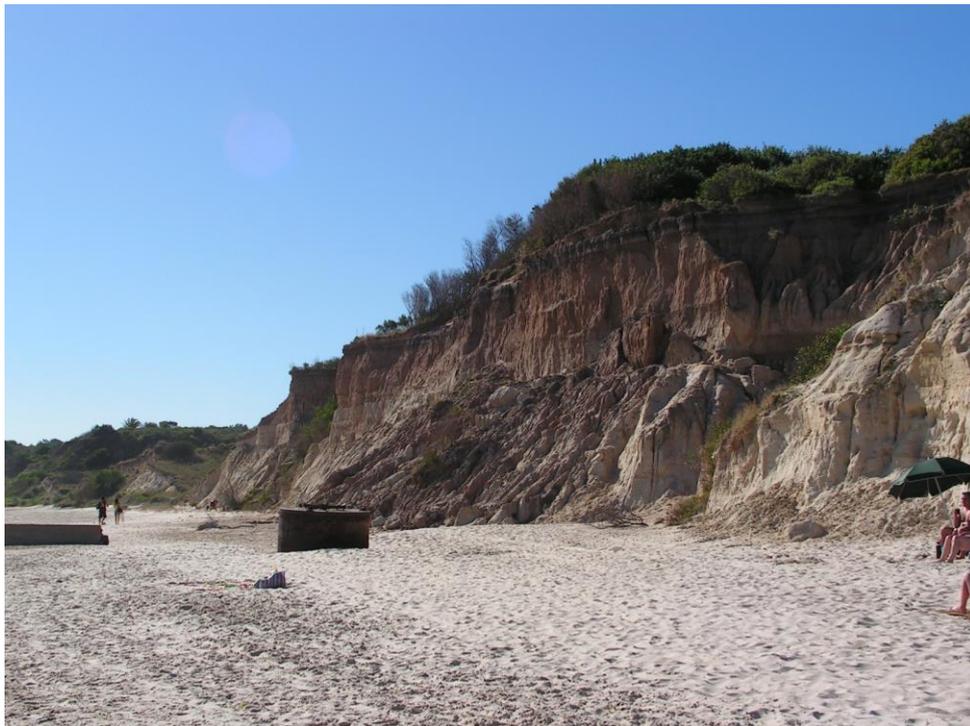
**Figura 62.** Arco de playa Mansa sitio cuatro el 30/11/2011 presentando derrumbes recientes. Nótese la posición de la boya dejada por la resaca de tormenta al pie de la barranca. Nótese el retroceso de la barranca en relación al comienzo del espigón.

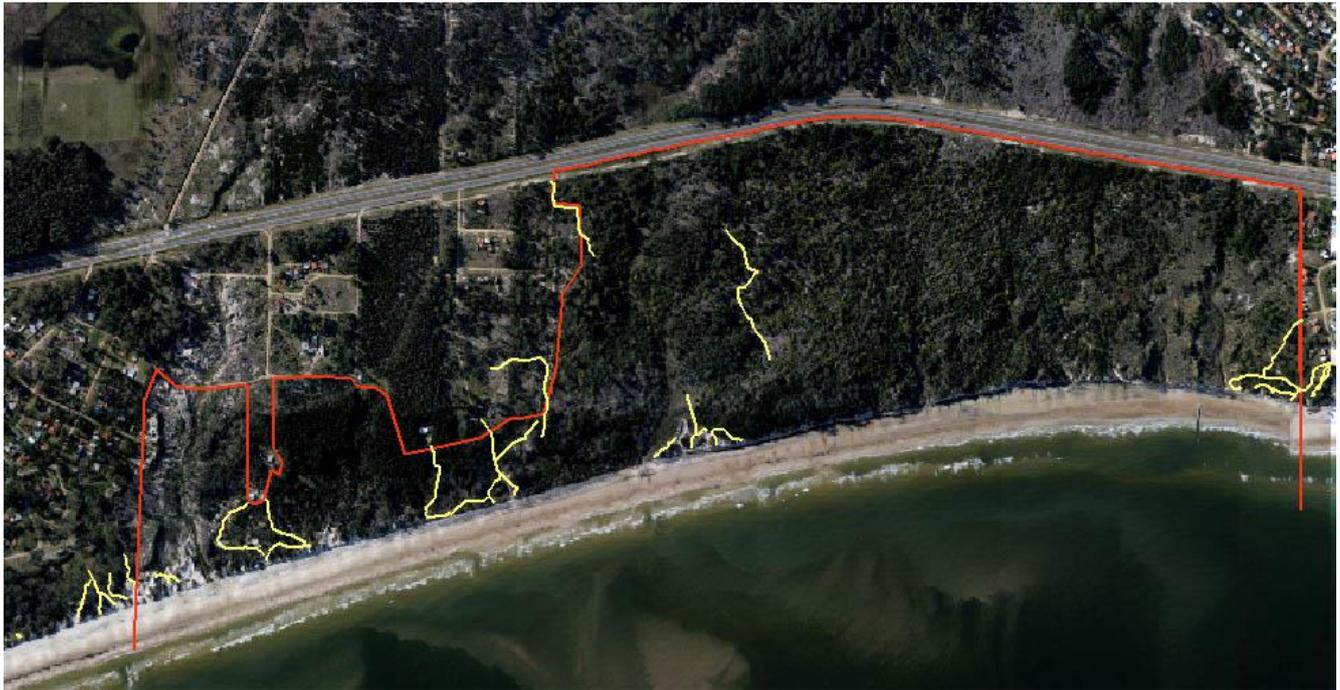
**Figura 63.** Vista aérea del sitio cuatro del arco de playa Mansa el 20/09/2006. Presenta una baja ocupación y acceso restringido. Se señala en rojo los límites del sitio y en amarillo los accesos irregulares.
