# PROYECTO DE GRADO HIDRÁULICA/AMBIENTAL

## Informe Diagnóstico

### Proyecto Ribera del Miguelete

Versión corregida  
Fecha: 09/12/2018

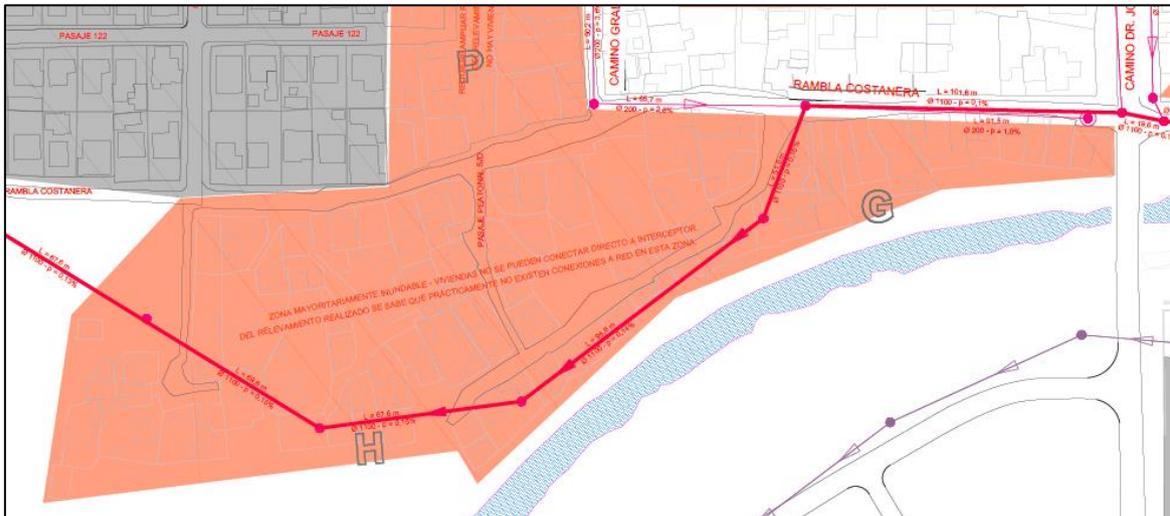
Figura 5.16 - Zona sin cobertura de red de saneamiento, Asentamiento Costanera.

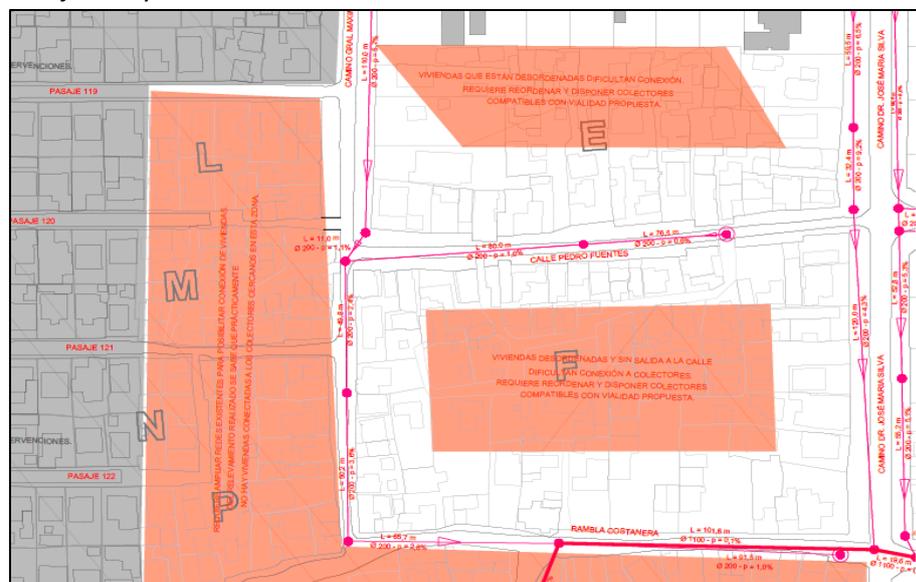
Figura 5.17 - Falta de caminería (zonas L, M, N y P) y disposición desordenada de viviendas (E y F), zonas sin redes de saneamiento.

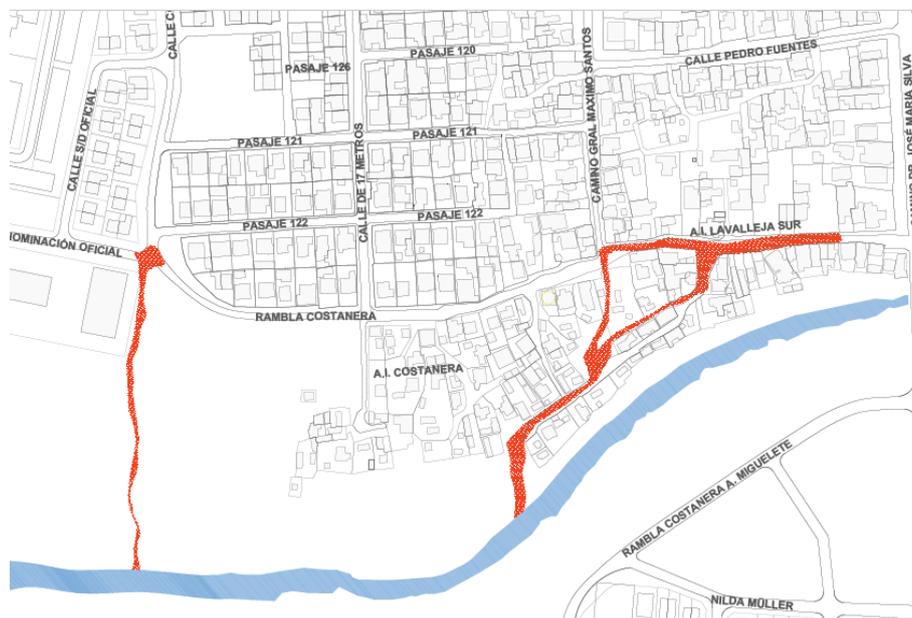
Figura 5.23 - Identificación de derrames de aguas servidas a cielo abierto. Extraído de [3].

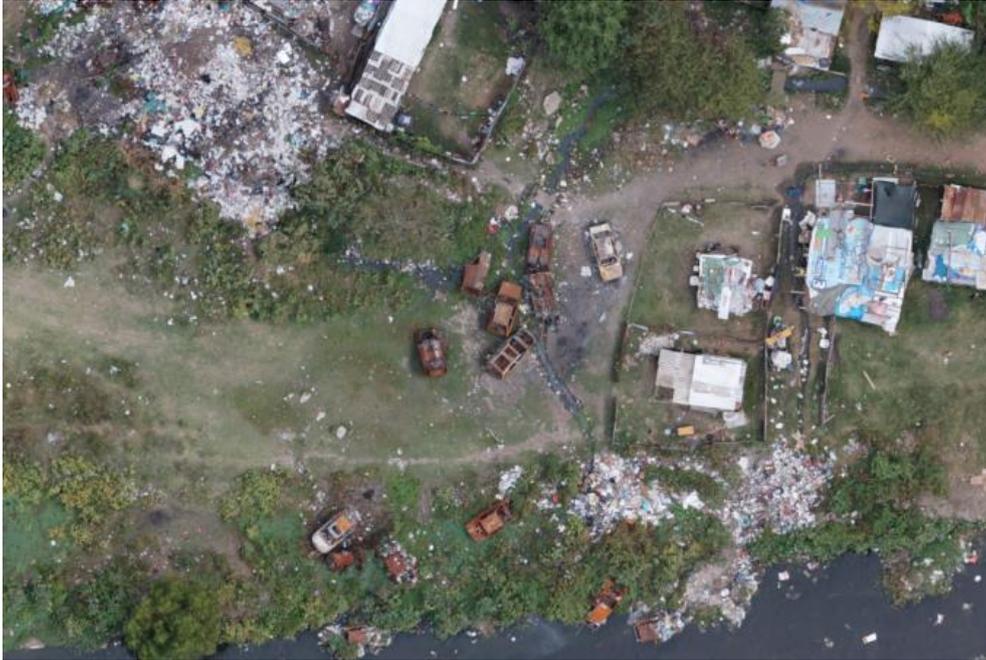
*Figura 5.24 - Esguerrimiento de aguas servidas a cielo abierto en asentamiento Costanera.*

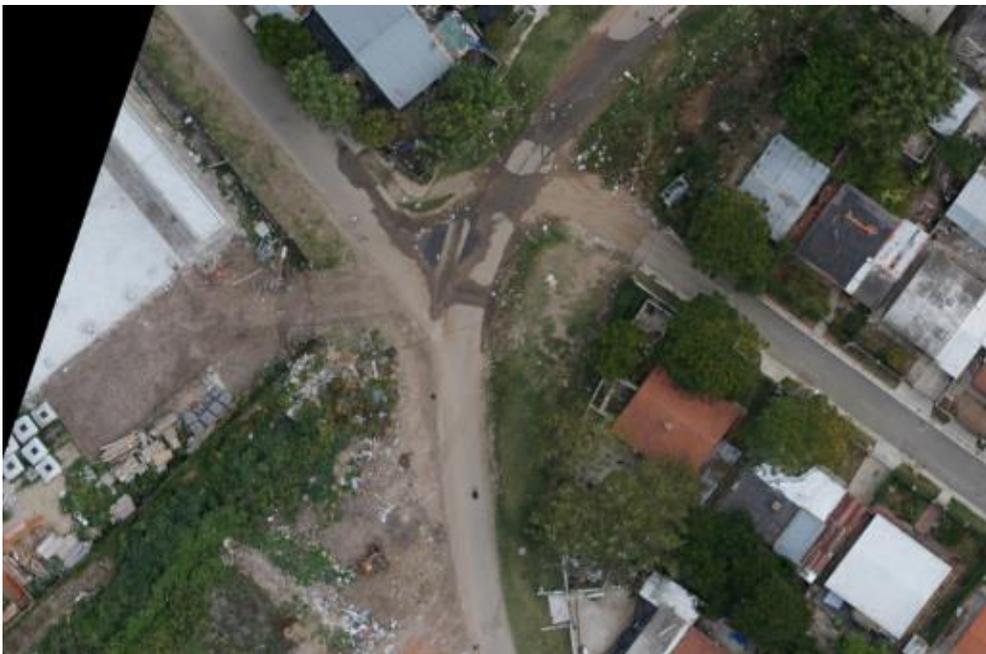
*Figura 5.25 - Esguerrimiento a superficie libre Rambla Costanera.*

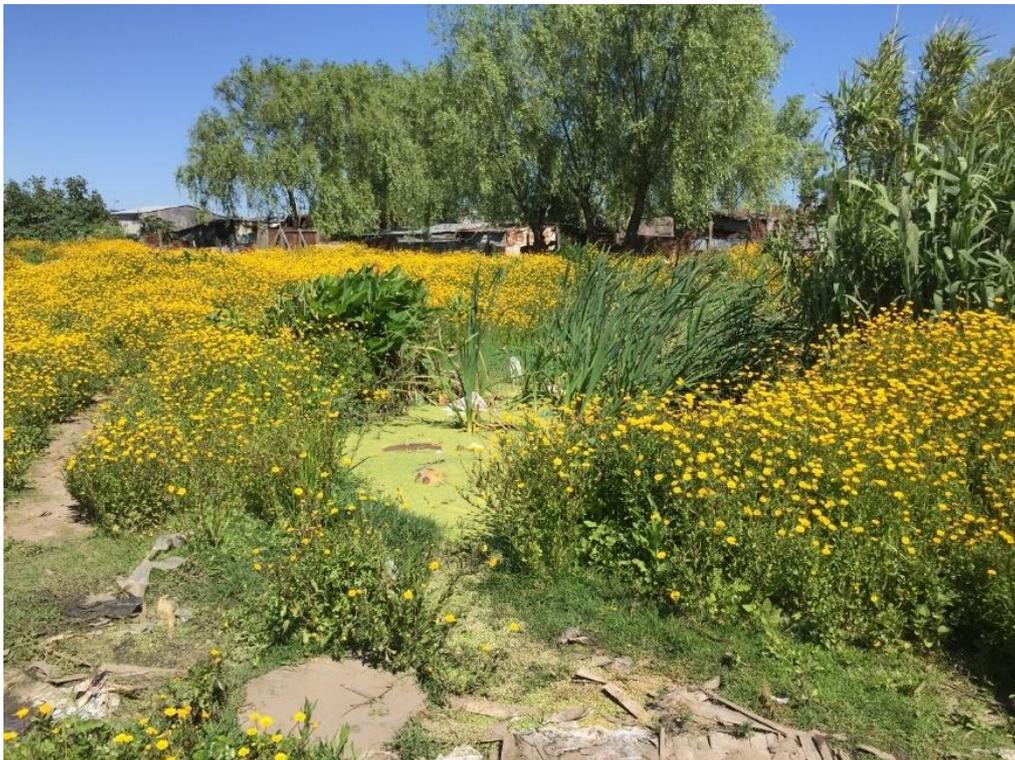
*Figura 5.27 – Fotografía en punto próximo a Rambla Costanera y Pasaje Behering. En la misma se observa una canaleta de aguas servidas identificado por el equipo consultor en visita a campo.*

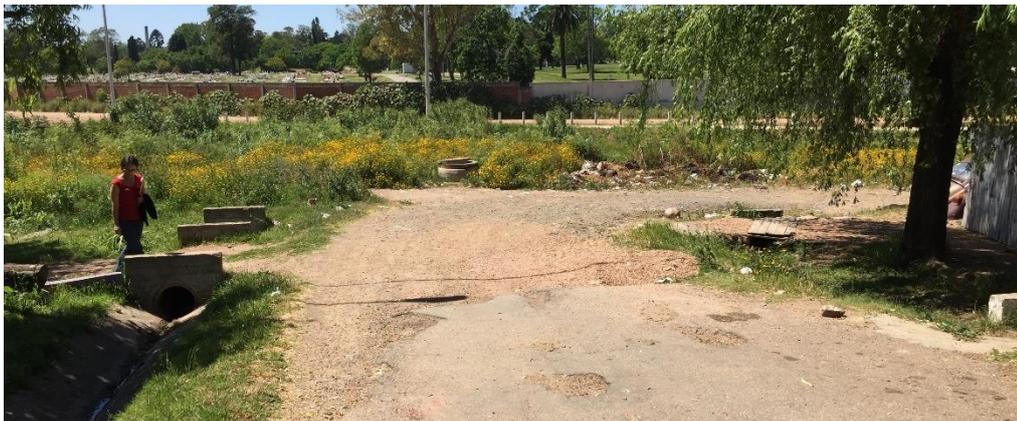
*Figura 5.35 -Fotografía sobre Camino Edison con orientación Oeste, hacia el Arroyo Miguelete, en la intersección de Camino Edison y Rambla Costanera. Se destaca caminería en mal estado y falta de estructura de conducción de las aguas pluviales una vez que llega el final de la calle.*

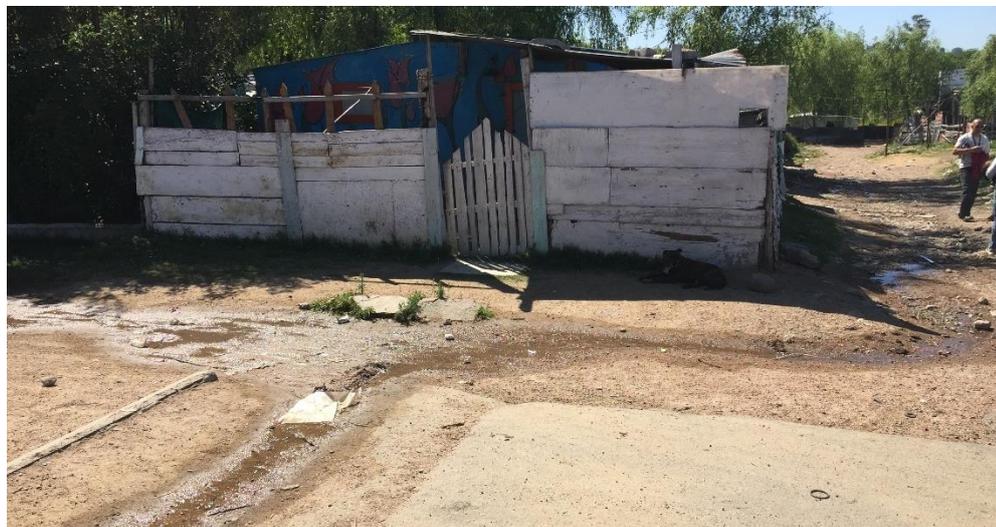
*Figura 5.41 - Detalle de la caminería que cambia de consolidada a no consolidada y la pérdida de infraestructura de drenaje pluvial, en la intersección de la Calle 17 Metros y Rambla Costanera.*

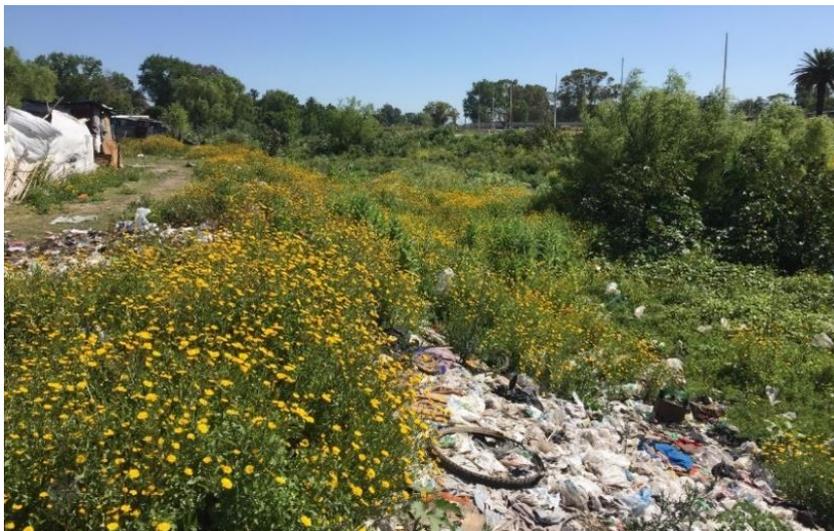
*Figura 6.7 – Ribera del Arroyo Miguelete desde Rambla Costanera y Pasaje B, en el asentamiento Costanera.*

- Vertido de aguas servidas por parte de la zona de estudio hacia el arroyo
- Llegada de residuos sólidos desde la zona de estudio hacia el arroyo
- Deterioro de las márgenes por presencia de viviendas y erosión de la cobertura
- Perjuicio de los habitantes a causa de las inundaciones

Para la reducción del deterioro de sus márgenes sería necesario retirar los asentamientos instalados que la han invadido y proveer soluciones de drenaje pluvial que permitan la descarga al arroyo sin la generación de la erosión de las mismas.
