Trabajo final Licenciatura en Geología

Rocas Ornamentales Sedimentarias del
Uruguay: potencialidad, viabilidad y estado de
deterioro

Febrero 2020

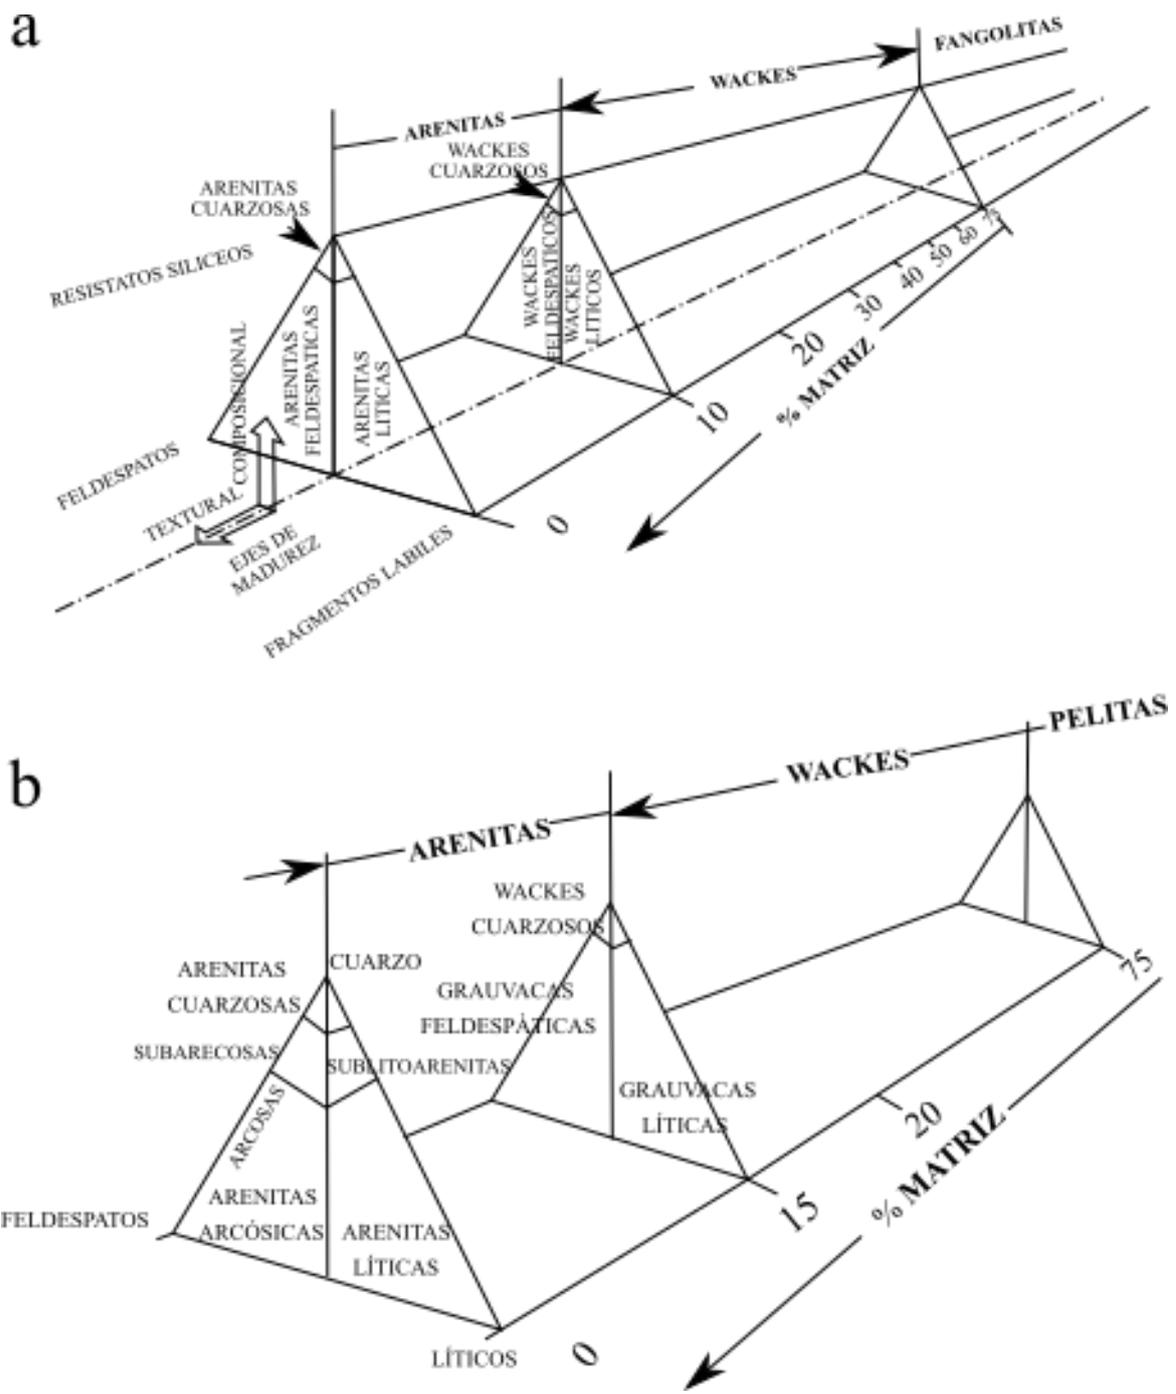
Figura. 10. a) Diagrama de clasificación propuesto por Dott (1964); b) Diagrama de clasificación Pettijohn (1975). Modificado de Dott, 1964

La clasificación de estas rocas puede ser en base a diferentes criterios. Según el tamaño de los granos que constituyen el esqueleto (escala de Udden-Wentworth) Mientras que Dott (1964) y Pettijohn (1975) vinculan el porcentaje de cuarzo (Qz), feldespato (Fd) y fragmentos líticos del esqueleto con el contenido de matriz (Fig. 10).

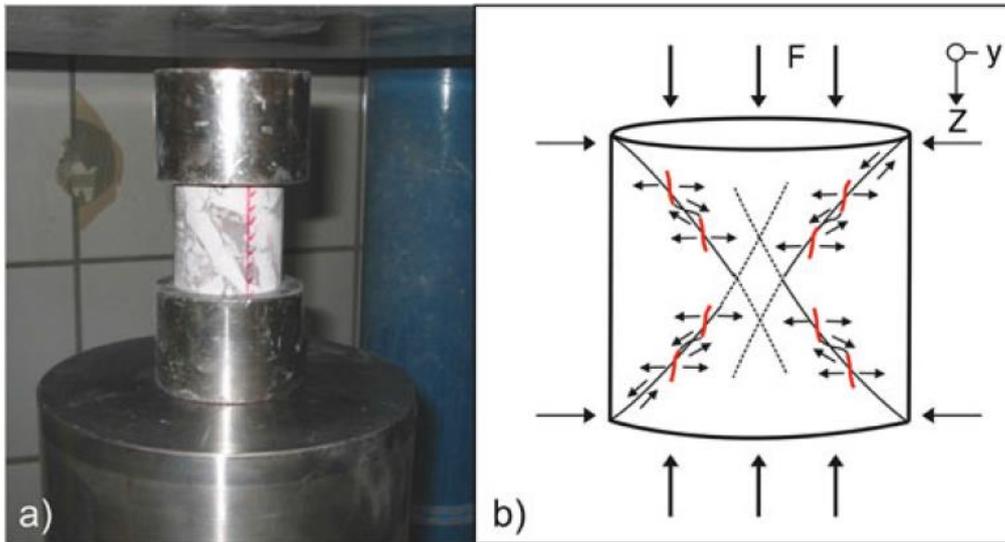
Figura. 11. a) Imagen representativa de cuerpo para determinar la resistencia a la compresión uniaxial. b) Esquema representativo de las fallas que ocurren en la roca a través de una combinación de grietas de tensión y corte. F = fuerza de carga. Tomado de Siegesmund & Dürrast (2011)

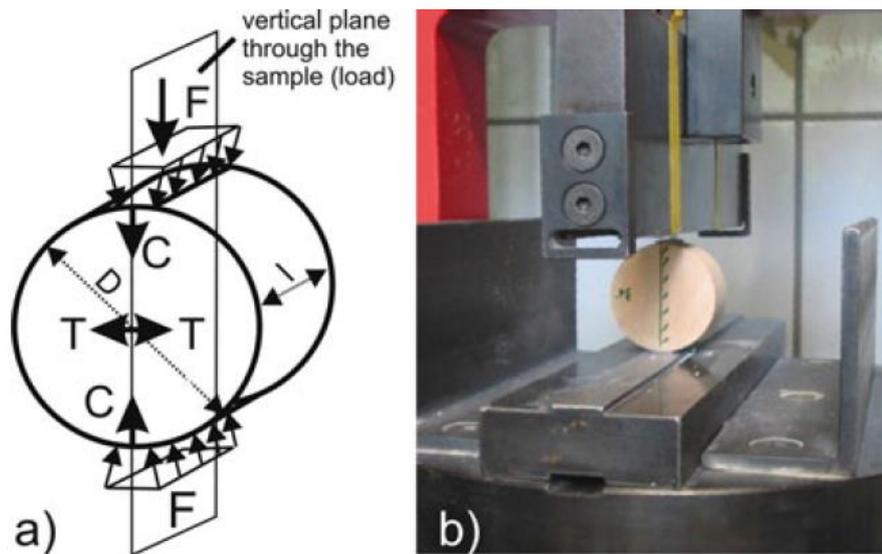
Figura. 12. Prueba de resistencia a la tracción o “ensayo brasileño”. a) Diagrama esquemático. b) Imagen de la configuración experimental del cuerpo rocoso. Tomado de Siegesmund & Dürrast (2011)

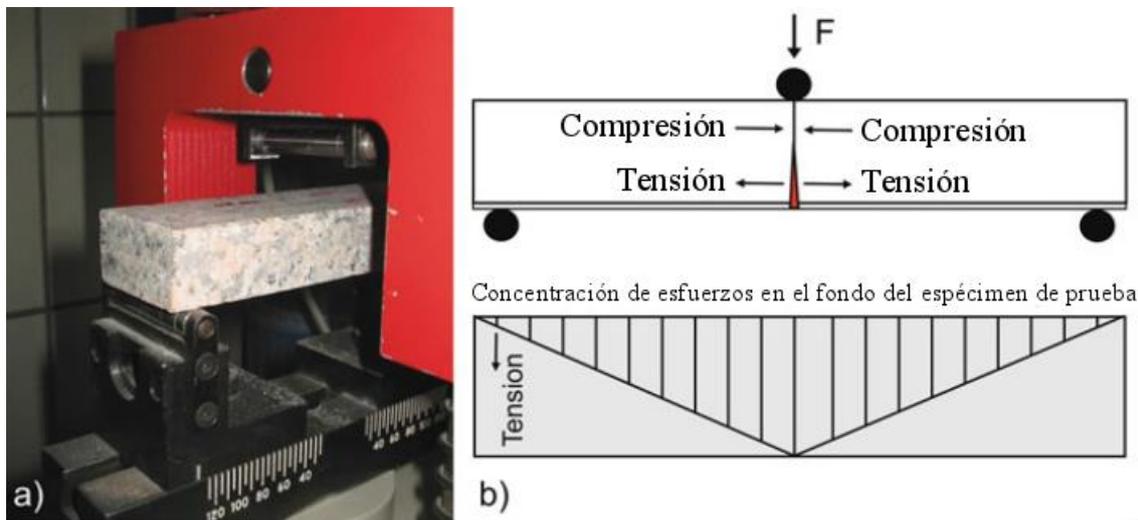
Figura. 13. a) Imagen de la configuración experimental para la determinación de la resistencia a la flexión. b) Representación esquemática de la configuración con regiones de compresión y tensión indicadas donde F es la dirección de la fuerza de carga. Tomado de Siegesmund & Dürrast (2011)

La determinación de la resistencia a la flexión de un cuerpo rocoso es crítica a la hora de precisar su capacidad de uso, tanto en pavimentos como en diseño de fachadas de edificios, especialmente en paneles que serán fijados por el método de anclaje.

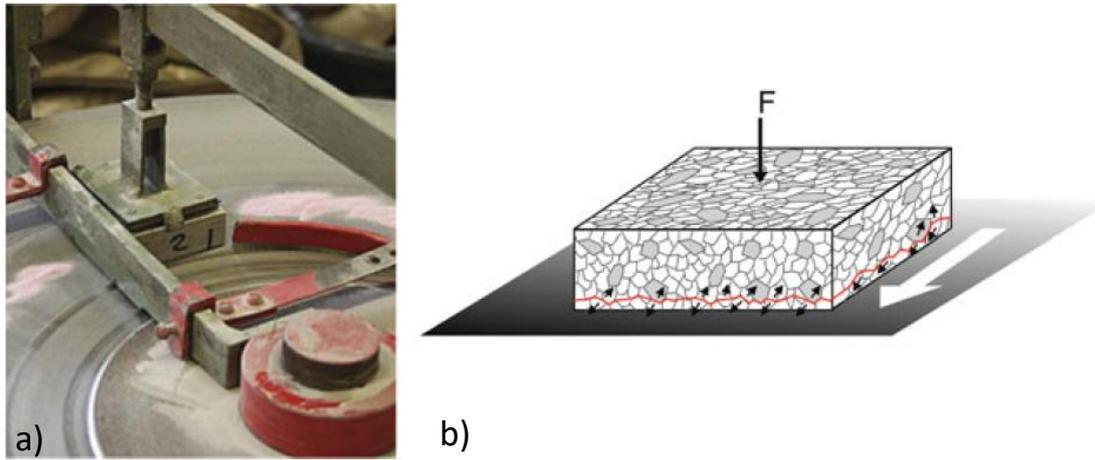
Figura. 14. a) Foto de la configuración con la muestra cúbica presionada sobre el disco giratorio. b) Representación esquemática de la abrasión en el contacto donde se empuja la muestra de roca con fuerza constante F sobre la molienda en movimiento rueda. Tomado de Siegesmund & Dürrast (2011)

Una de las formas de determinación del desgaste es con el uso del tribómetro Böhme (detallado en la norma DIN 52108), que consiste en una “rueda de molienda” a la cual se le agrega una cantidad determinada de abrasivo y se coloca el espécimen de base cuadrada y dimensiones 71x71x25 mm (largo, ancho y altura, respectivamente). La rueda (o disco) gira y el rozamiento generado con el abrasivo determina el desgaste de la muestra, el cual es medido luego de un establecido número de vueltas. Por lo tanto, los valores más altos representan muestras con una resistencia a la abrasión más baja y los valores más bajos equivalen a muestras con una resistencia a la abrasión más alta (Fig. 14).

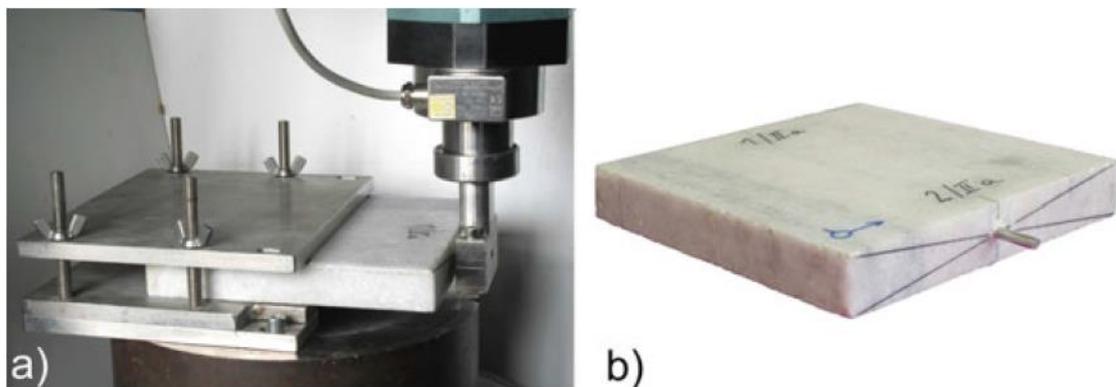
Figura. 15. a) Foto de la configuración experimental para probar la resistencia al anclaje. b) Muestra de roca con el “clavo” introducido en la posición central de la cara. Tomado de Siegesmund & Dürrast (2011).

El valor de esta resistencia es un factor condicionante de las dimensiones y peso que deba tener la placa. Según la norma DIN EN 13364 (2001), los materiales de prueba o ensayo deben tener dimensiones de 200×200×30 mm, y en el caso de losas, 200×200 mm. (Fig. 15). Cuando la fábrica de la roca presenta orientaciones preferenciales (foliación o capas sedimentarias) se debe realizar ensayos en las diferentes direcciones.

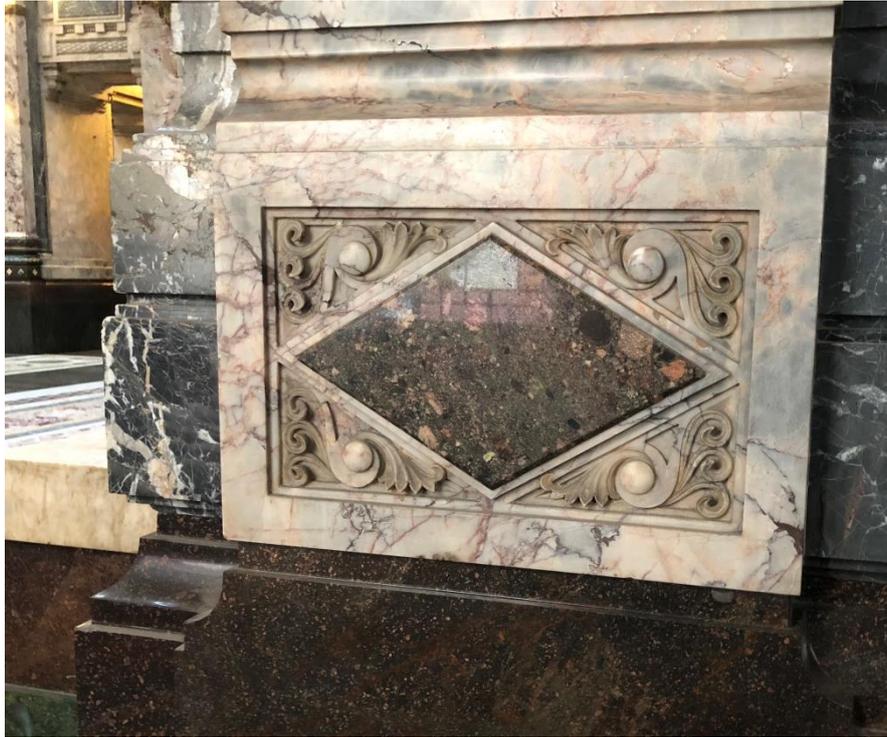
Figura. 18. Placa pulida de Conglomerado Las Ventanas (centro). Destaca el buen brillo que la roca alcanza al ser pulimentado.

Por otra parte, no se encuentran registros algunos en la bibliografía del uso del Conglomerado Las Ventanas como material de construcción en edificaciones u otras estructuras. Han sido identificados como de esta roca algunos botones y placas de conglomerado del Salón de los Pasos Perdidos en el Palacio Legislativo. Probablemente fueron explotadas bochas aflorantes de Conglomerado Las Ventanas en las inmediaciones de Cantera Burgeño, de donde se extrajo el Mármol Nueva Carrara utilizado en el revestimiento exterior del Palacio Legislativo y en parte del revestimiento interior (Fig. 18).

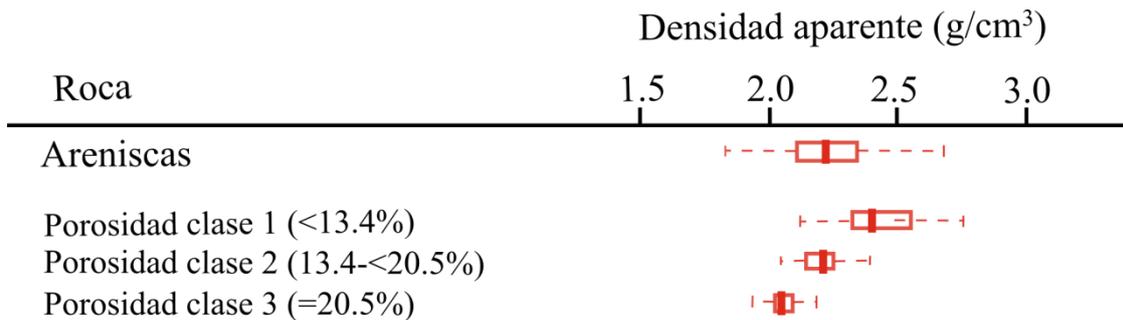
Figura. 19. Rango de densidades aparentes para areniscas (Mosch & Siegesmund (2007) y Mosch (2009))

Mosch & Siegesmund (2007) y Mosch (2009) proponen rangos de densidades aparentes en las cuales pueden incluirse diferentes tipos de rocas. En este trabajo se citan los rangos propuestos para las areniscas en función a su porosidad (Fig. 19)

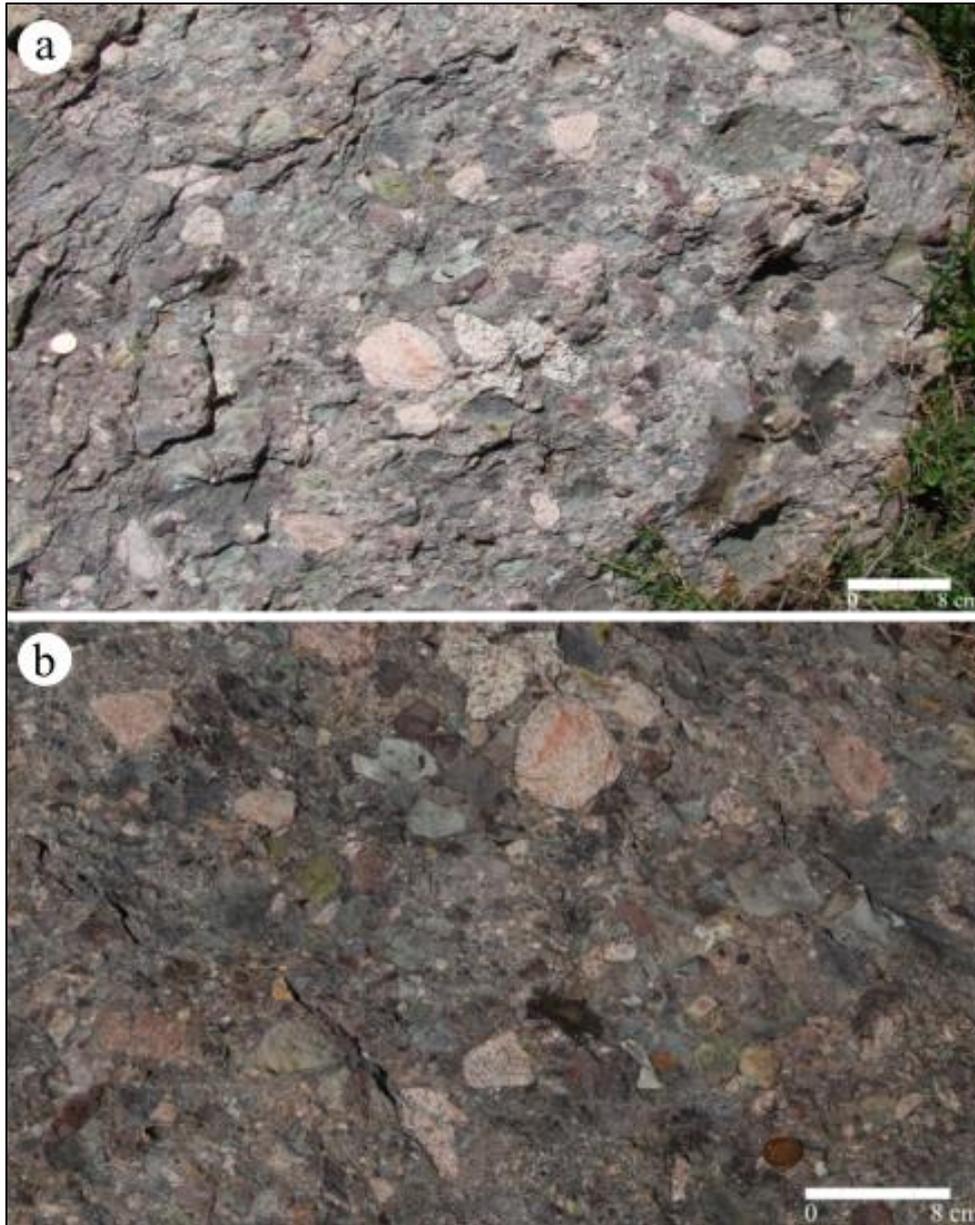
Figura. 23. a y b) Afloramientos característicos de Conglomerado Las Ventanas (Estancia La Celina, X:550354; Y: 6164039).

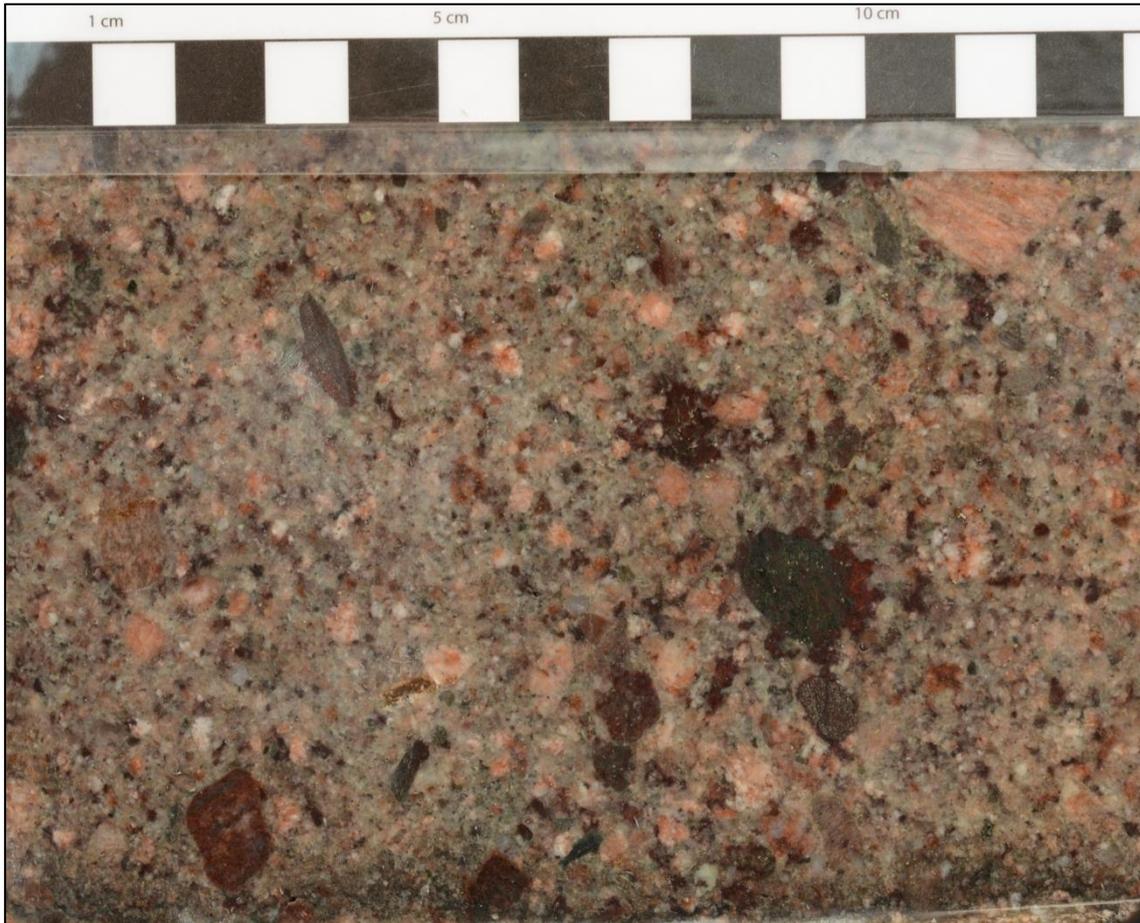
Figura. 24. Placa pulida de Conglomerado Las Ventanas. Sobresale el buen brillo que la roca adquiere al ser pulida.

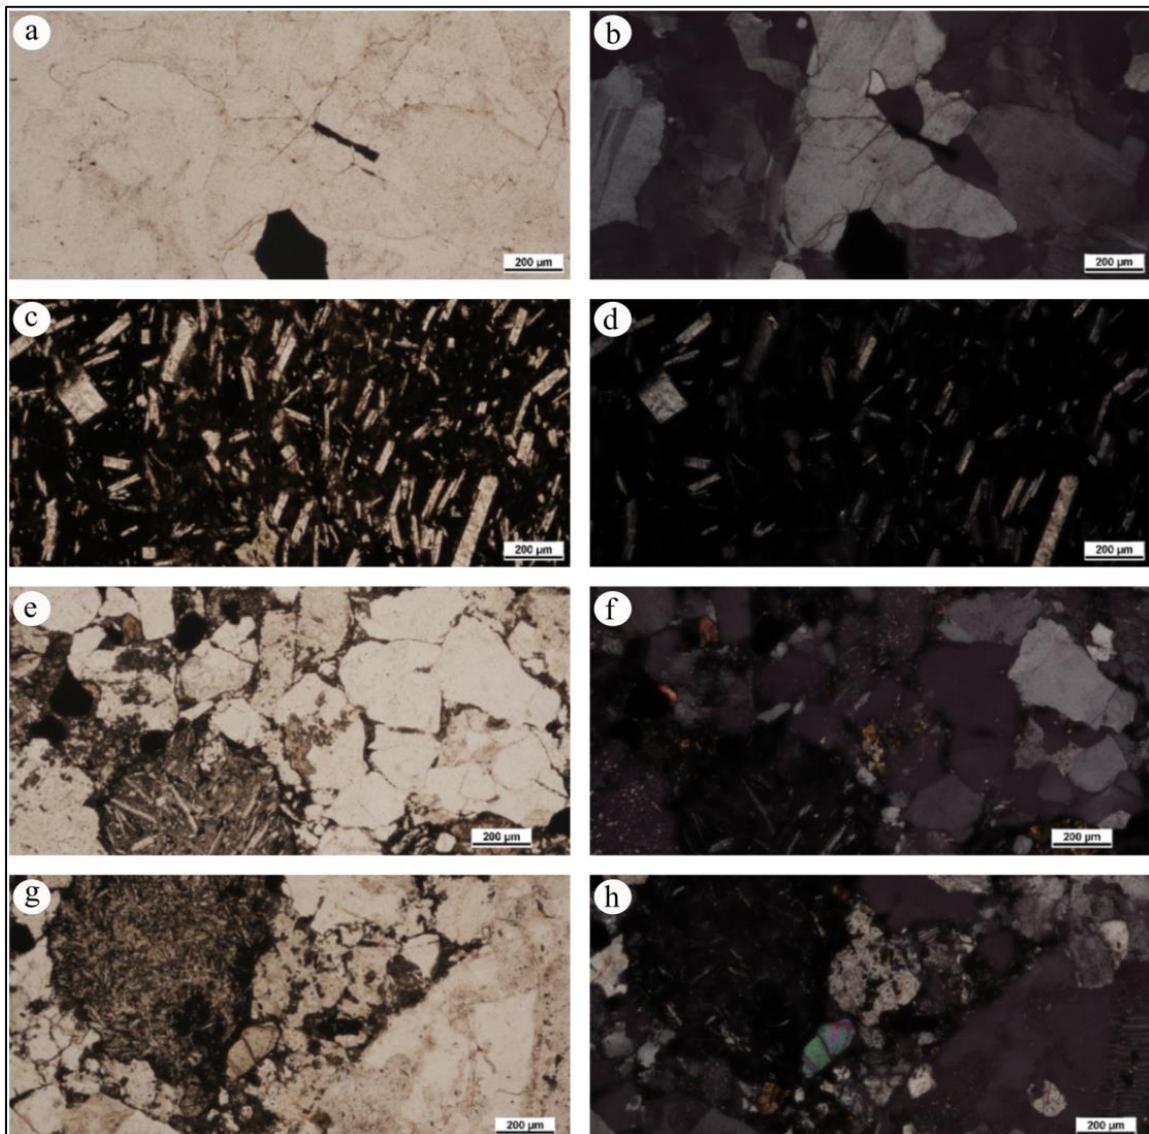
Figura. 25. Conglomerado Las Ventanas visto en microscopio óptico. a y b) Fragmento de clasto granítico, visto con luz polarizada plana y con polarizadores cruzados, respectivamente. c y d) Clasto de traquita en luz polarizada plana y con polarizadores cruzados. e y f) Vista de la matriz arenosa de esta roca. g y h) Vista en detalle de la composición de la matriz, distinguiéndose hacia el centro de las imágenes mineral de zircón.

Los clastos de composición granítica corresponden a un 30-45% del esqueleto. Los cristales que componen estos fragmentos alcanzan en algunos casos tamaños de hasta 2,5 mm, tratándose de clastos de tamaños medios. El grado de redondez de los clastos varía entre sub-redondeados a sub-angulosos (unos pocos angulosos), además presentan fracturas en algunos casos, diferentes grados de alteración a sericita en cristales de feldespatos. Algunos de estos clastos se observan desagregados.

Otros clastos que se distinguen son de origen metamórfico y minerales “individuales” que corresponden a un 20-30% del total del esqueleto. Los clastos metamórficos tienen tamaños de hasta 3,6 mm aproximadamente, fracturados en algunos casos, mientras que el grado de redondez es fundamentalmente sub-anguloso. Los fragmentos minerales incluyen granos de feldespatos y cuarzo. En el primer caso, los clastos presentan tamaños variados, hasta 4 milímetros, siendo posible distinguir otros cristales de menor dimensión “incorporados” en estos. El grado de alteración a sericita es heterogéneo, desde poco alterado a fuertemente alterados, con microfracturas en algunos clastos. La redondez de estos clastos varía entre sub-redondeada a sub-angulosa.

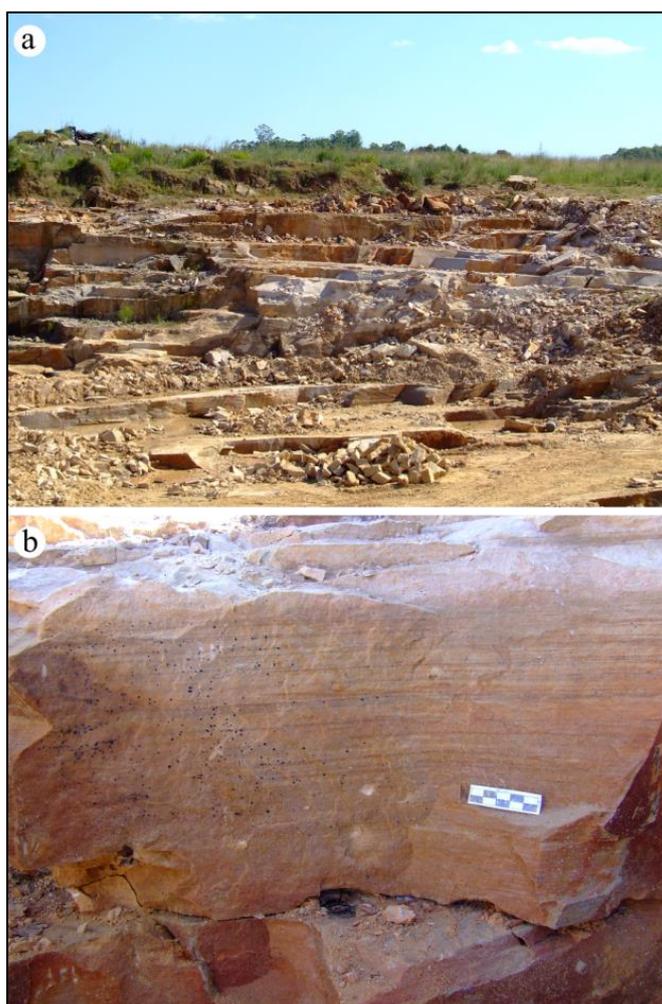
Figura. 27. a) Vista general de cantera de arenisca de Giuseppe Rufo. b) Bloque de arenisca extraído en cantera.

Se reconocen dos sistemas de fracturas, el primero con direcciones SWW-NEE, buzando al NW y SE, mientras que el otro con rumbos SSE-NNW, buzando al NE y SW. En ambos sistemas, los ángulos de buzamiento son subverticales. Además en algunos casos estas fracturas se encuentran rellenas de arcilla de color gris, además de zonas de alteración asociadas.

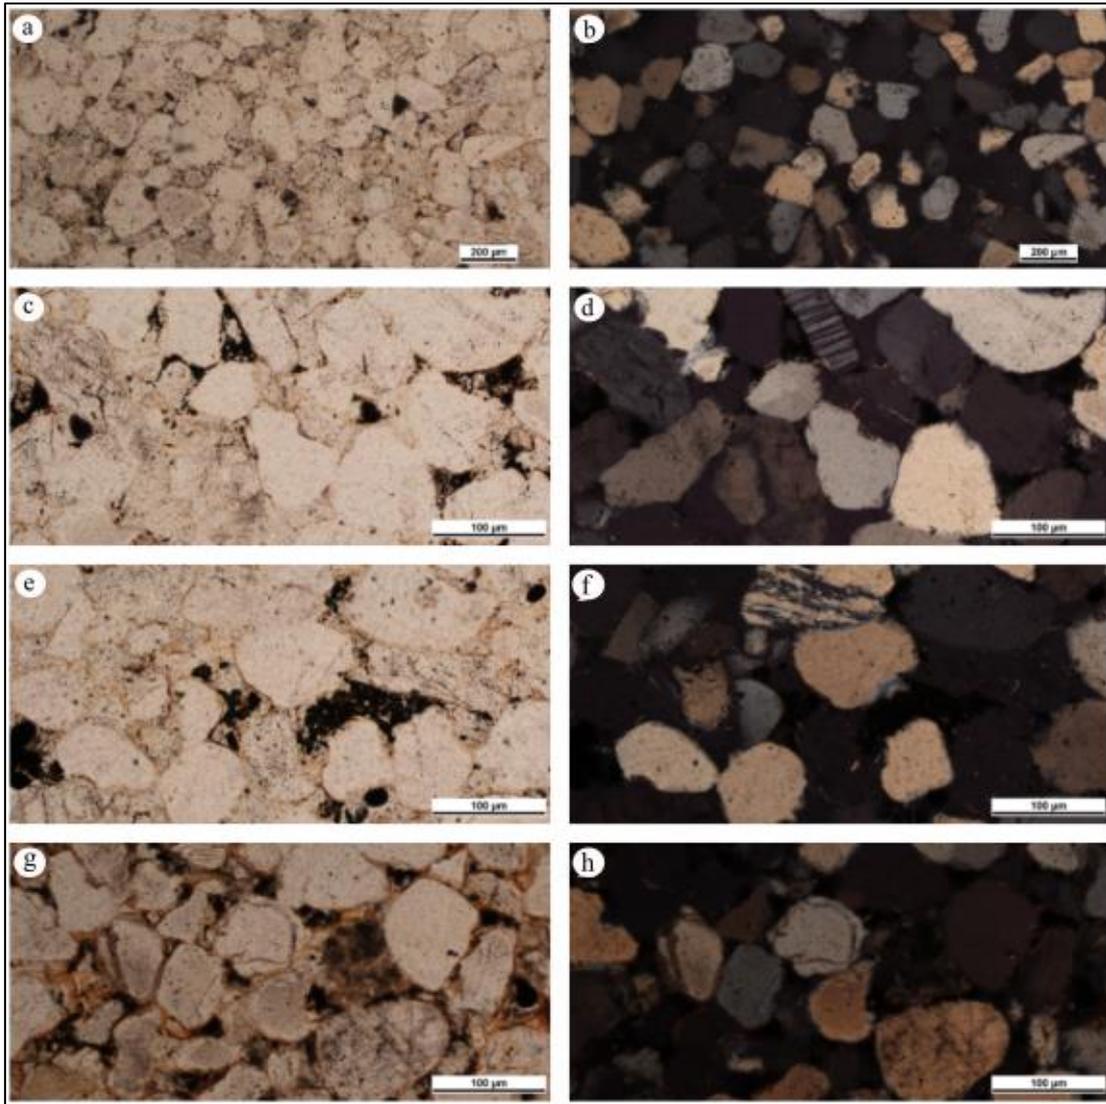
Figura. 29. Arenisca Tacuarembó visto en microscopio óptico. a y b) Textura general de la roca visto en luz polarizada plana y polarizadores cruzados, respectivamente. c y d) Vista en detalle de granos de Qz y Fd. e y f) Fragmentos líticos en luz polarizada plana y polarizadores cruzados. g y h) Vista de los tipos de cementos en esta roca.

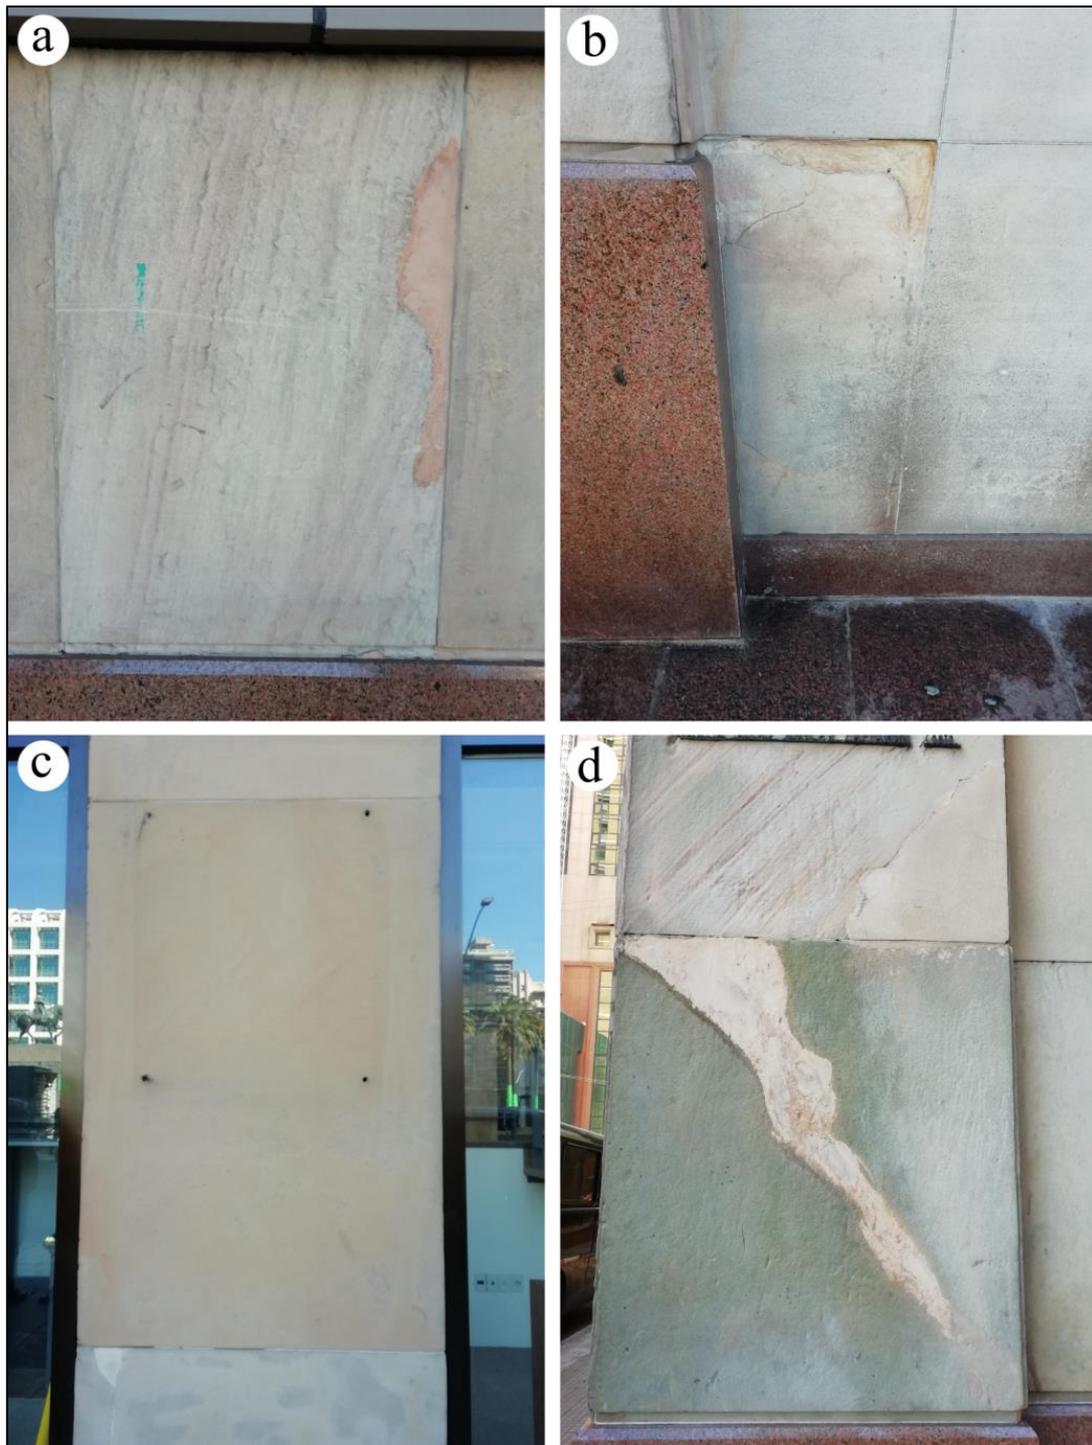
Figura. 31. Algunos de los deterioros reconocidos en el Hotel Radisson. Como se observa, es evidente el recubrimiento de pintura y revoque en algunos casos. a) Erosión diferencial y graffiti (letras en color verde); b) Pieza faltante, grietas, redondeamiento y enmugrecimiento; c) Perforación (presuntamente había una placa metálica en ese lugar); d) Erosión diferencial, grietas y mancha de humedad. Como se observa en esta placa la reparación es notoria, siendo un recubrimiento de material faltante mediante revoque y posterior cobertura con capa de pintura. Dimensiones placas, 108x75 cm (a y c), 113x108 (d)

El Radisson Montevideo Victoria Plaza Hotel fue inaugurado durante el siglo pasado, en el año 1952, y modificado en diferentes momentos entre los años 1980 y 1990 (Montevideo Portal, 2017). En esta edificación fueron identificadas las cinco familias de deterioros propuestas por ISCS-ICOMOS (2011), como se presenta en la Tabla 8 junto con alguna característica reconocida en esta edificación.

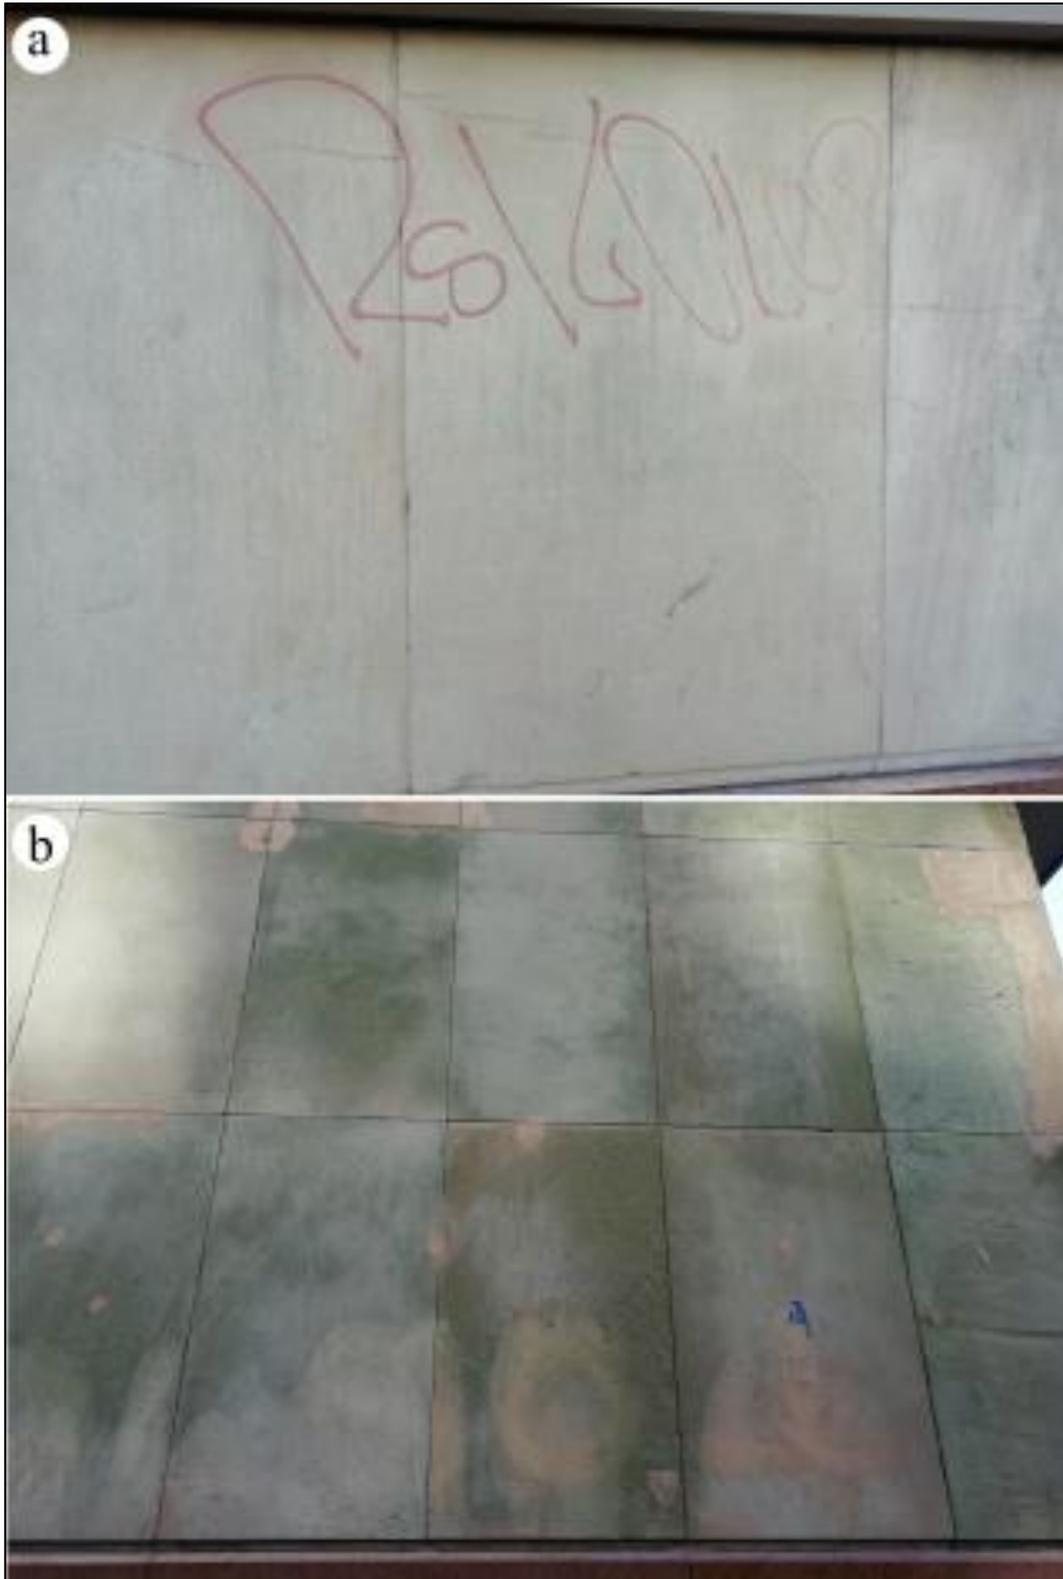
Figura. 32. Imágenes de fachada exterior Hotel Radisson. a) Graffiti, erosión diferencial; b) Manchas de humedad, decoloración asociada a la remoción de graffiti, perforación. Dimensiones placas 108x75 cm.

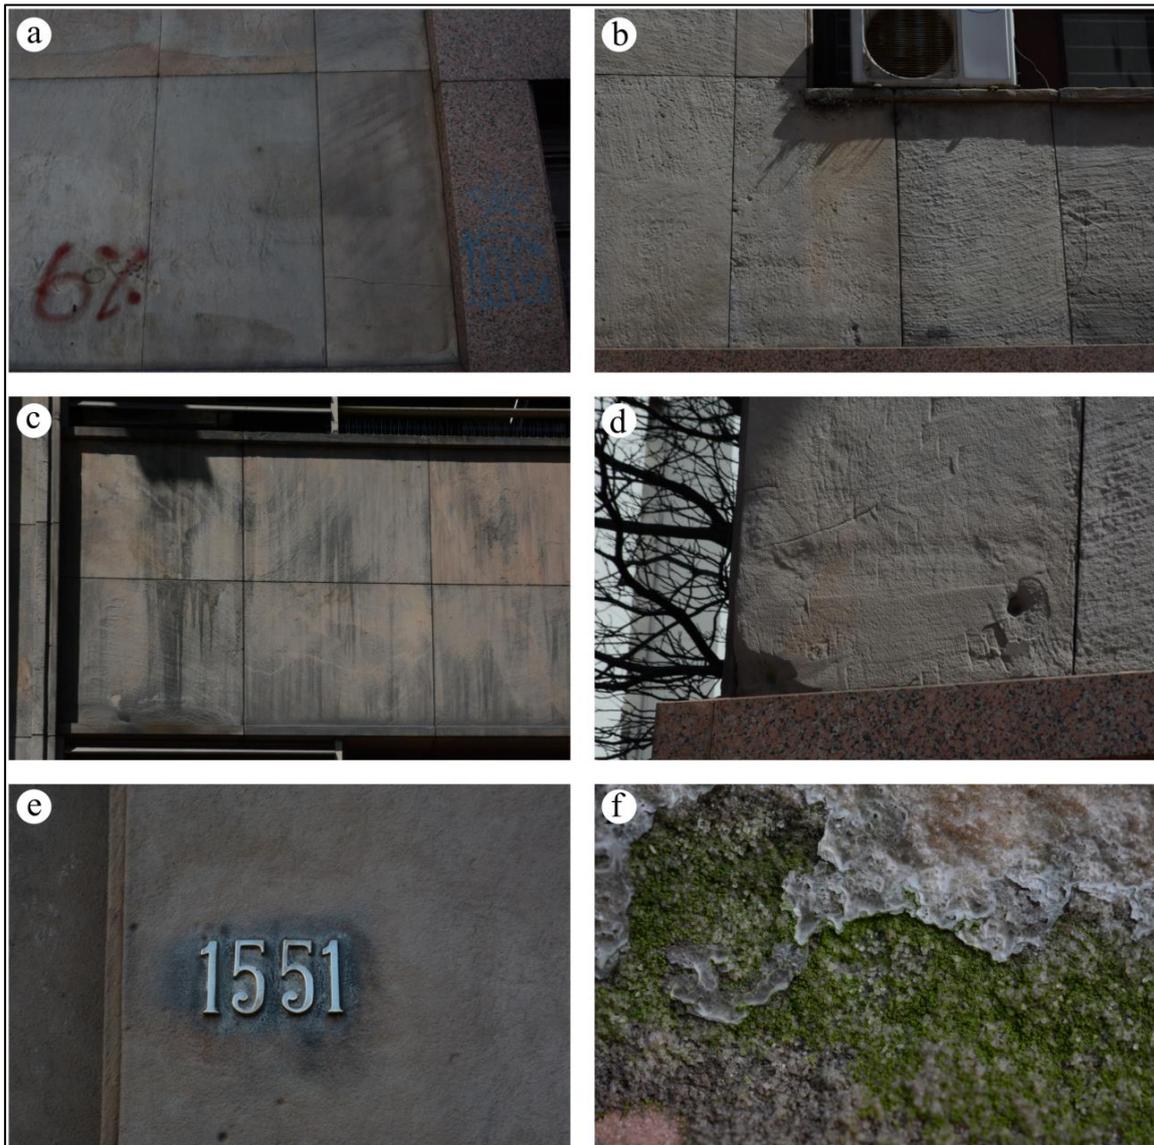
Figura. 33. Imágenes de deterioros en fachada exterior Edificio ANCAP; a) Ejemplos de graffitis y perforación en placas de la roca en fachada este; b) Erosión diferencial, plantas, perforación, entre otros deterioros en porción de fachada este; c) Enmugrecimiento, en fachada oeste del edificio; d) Faltante, perforación, y demás deterioros en porción norte; e) Tinción de la roca por oxidación de elementos metálicos (números); f) Colonización biológica en fracción delantera de la edificación por debajo de película de barniz. Dimensiones placas 133x68 cm (a y b).

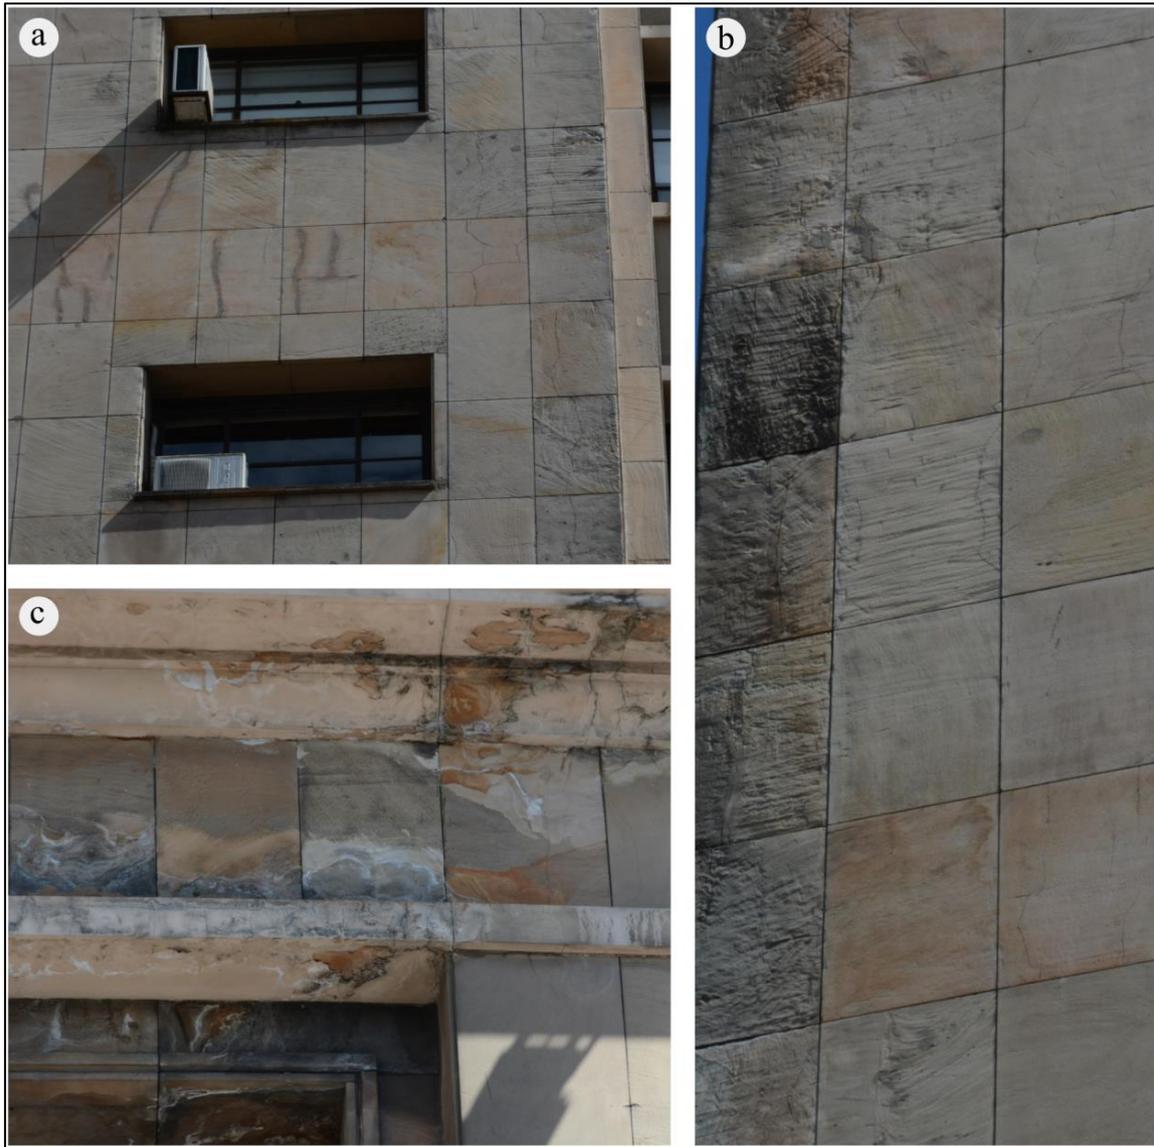
Figura. 34. Fachada norte Edificio ANCAP. a) Porción de fachada donde se distinguen variados tipos de deterioros, grietas, perforaciones, faltantes, erosión diferencial, entre otros; b) Hilera de placas con mayor concentración de deterioro, en extremo noreste de la edificación a una altura aproximada de 20 – 30 metros, quedando expuesta presumiblemente la estratificación original de la roca; c) Sector con gran densidad de ampollas y cristalización de sales. Dimensiones placas 133x68 cm

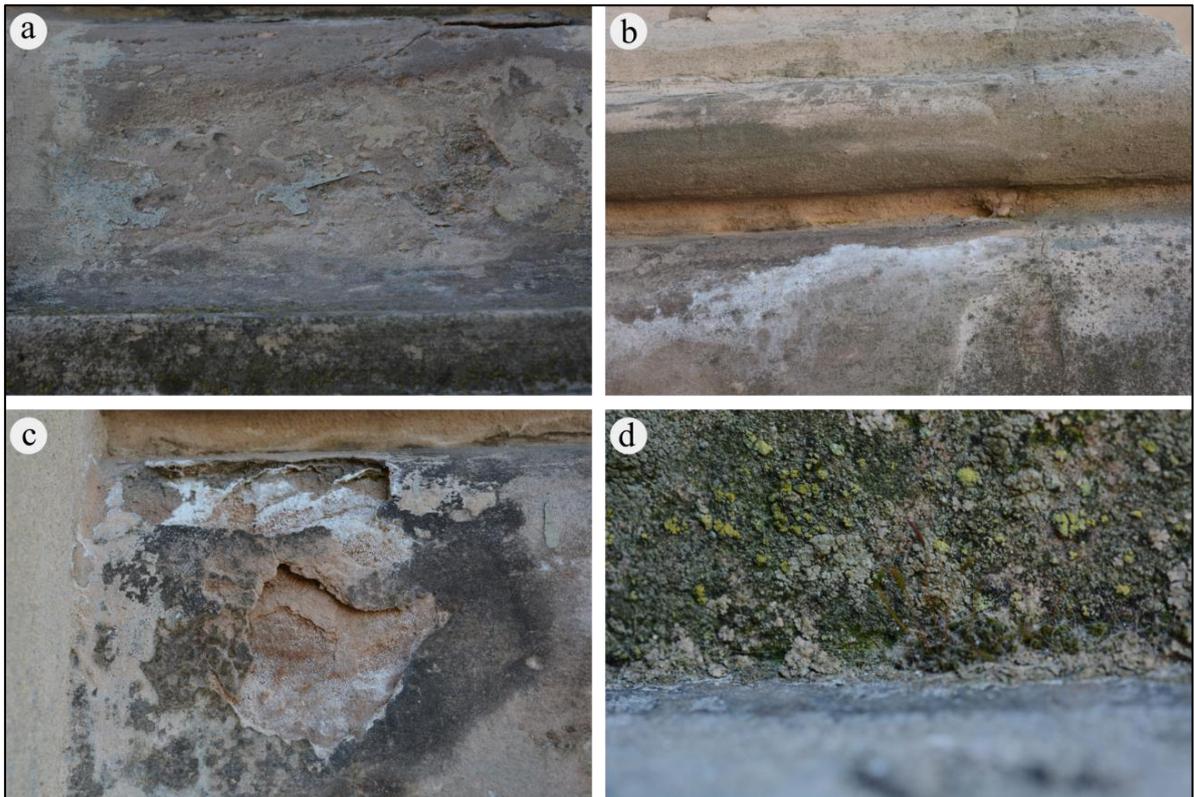
Figura. 35. Algunos tipos de deterioros identificados en la fachada exterior de la Iglesia Matriz. a) Erosión, grietas, disyunción de películas, colonización biológica; b) Disgregación granular (centro), eflorescencia y biocolonización; c) Descamación de la roca, asociada a cristalización de sales (eflorescencia); d) Biocolonización de musgos y líquenes.

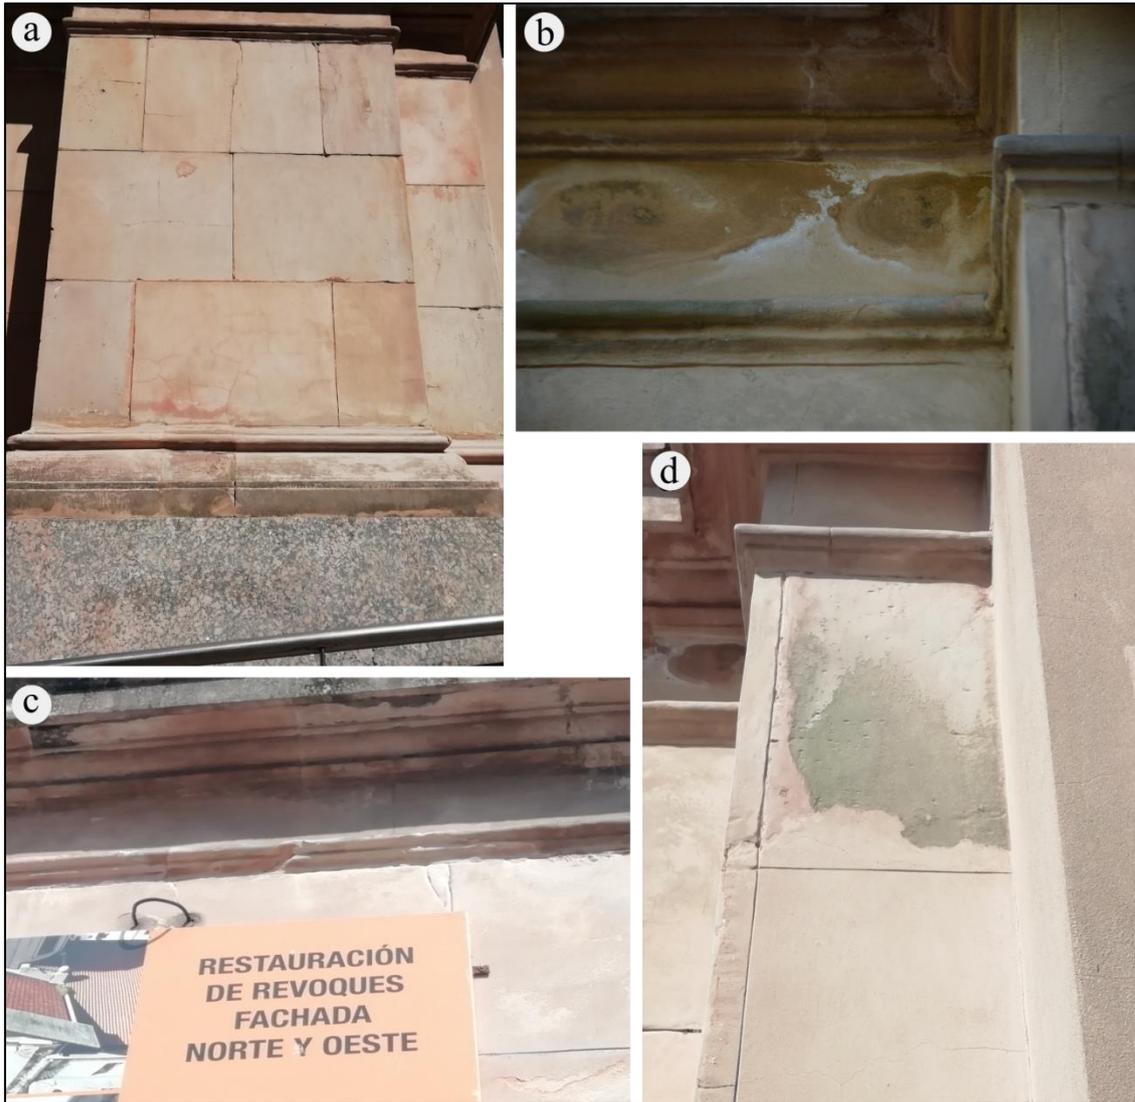
Figura. 36. Vistas parcial de fachada exterior de Iglesia Matriz a) Grieta vertical en sector superior de columna exterior, recubrimiento superficial de pintura en su totalidad y colonización biológica en base; b) Deterioros (redondeamientos, eflorescencias, manchas de humedad, entre otros) en sectores superiores de columnas; c) Perforación e inserciones metálicas en placa de roca; d) Alteración cromática, perforación, erosión y faltante en una de las placas. Dimensiones placas 50x67 cm (a) y 82x67 cm (d)

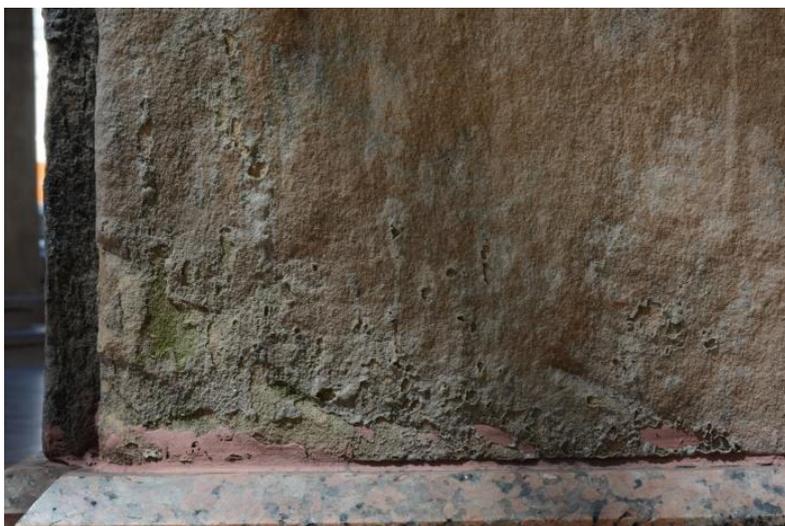
Fig. A3. Ampollas de poca expresión en placa de arenisca

- Dentro de la familia de deterioro Desprendimiento se incluyen los siguientes tipos: **ampollas** (Fig. A3); **estallido** (Fig. A4); **deslaminación** (Fig. A5); **fragmentación** (Fig. A6); **disyunción de películas** (Fig. A7); **descamación** (Fig. A8); **disgregación** (Fig. A9). Las **ampollas** se definen como elevaciones semiesféricas rellenas de aire en la superficie de la roca siendo el resultado del desprendimiento de la lámina exterior de la misma. Los **estallidos** corresponden a pérdida local de la superficie de la roca debida a tensiones internas que se manifiestan normalmente por desprendimientos en forma de un cráter con bordes irregulares. La **deslaminación** es descrita como un proceso de desprendimiento que afecta a rocas que presentan laminación (fundamentalmente rocas sedimentarias y algunas rocas metamórficas) y se trata de la separación física en una o varias capas siguiendo la laminación. **Fragmentación**, definida como rotura parcial o total de la roca en partes de dimensiones variables, con formas, volúmenes y tamaños, irregulares. Se diferencian dos subtipos, fragmentación en esquirlas y desconchadura. La **disyunción de películas** corresponde al despellejamiento de una fina capa superficial (submilimétrica a milimétrica) con aspecto de película o recubrimiento que ha sido aplicado en la superficie de la roca. La **descamación** implica el desprendimiento de escamas o pilas de escamas de la piedra, que no sigue la estructura de la misma y se desprenden como las escamas de un pez o paralelamente a la superficie de la roca. Se diferencian dos subtipos, microdescamación y descamación perimetral. La **disgregación** corresponde al
