Trabajo final Licenciatura en Geología

Rocas Ornamentales Sedimentarias del
Uruguay: potencialidad, viabilidad y estado de
deterioro

Febrero 2020

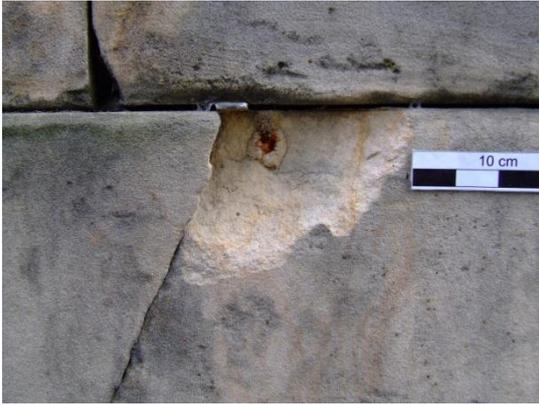
Fig. A4. Estallido en placa de arenisca

- Dentro de la familia de deterioro Desprendimiento se incluyen los siguientes tipos: **ampollas** (Fig. A3); **estallido** (Fig. A4); **deslaminación** (Fig. A5); **fragmentación** (Fig. A6); **disyunción de películas** (Fig. A7); **descamación** (Fig. A8); **disgregación** (Fig. A9). Las **ampollas** se definen como elevaciones semiesféricas rellenas de aire en la superficie de la roca siendo el resultado del desprendimiento de la lámina exterior de la misma. Los **estallidos** corresponden a pérdida local de la superficie de la roca debida a tensiones internas que se manifiestan normalmente por desprendimientos en forma de un cráter con bordes irregulares. La **deslaminación** es descrita como un proceso de desprendimiento que afecta a rocas que presentan laminación (fundamentalmente rocas sedimentarias y algunas rocas metamórficas) y se trata de la separación física en una o varias capas siguiendo la laminación. **Fragmentación**, definida como rotura parcial o total de la roca en partes de dimensiones variables, con formas, volúmenes y tamaños, irregulares. Se diferencian dos subtipos, fragmentación en esquirlas y desconchadura. La **disyunción de películas** corresponde al despellejamiento de una fina capa superficial (submilimétrica a milimétrica) con aspecto de película o recubrimiento que ha sido aplicado en la superficie de la roca. La **descamación** implica el desprendimiento de escamas o pilas de escamas de la piedra, que no sigue la estructura de la misma y se desprenden como las escamas de un pez o paralelamente a la superficie de la roca. Se diferencian dos subtipos, microdescamación y descamación perimetral. La **disgregación** corresponde al

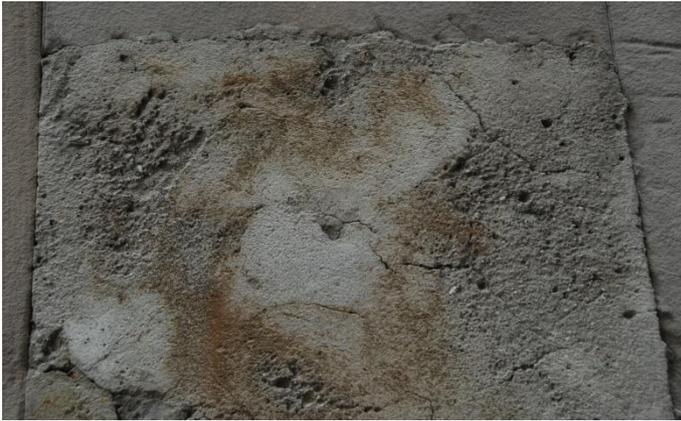
Fig. A10. Alveolización en placa de arenisca. Imagen cedida por Manuela Morales Demarco

- Se integran siete tipos de deterioros en la familia Rasgos inducidos por pérdida de material: **alveolización** (Fig. A10); **erosión** (Fig. A11 y Fig. A12); **daños mecánicos**; microkarstificación; **faltante** (Fig. A13); **perforación** (Fig. A14); **pitting**. La **alveolización** es definida como la formación de cavidades (alveolos) en la superficie de la roca. Lo integra el subtipo definido como **craterización**, que implica la erosión consistente en un solo alveolo desarrollándose desde la arista de un bloque de roca. La **erosión**, definida como la pérdida de la superficie original, con suavizado de las formas. Incluye tres diferentes subtipos: **erosión diferencial** (ocurre cuando la erosión no avanza con la misma velocidad en distintas áreas de la roca, como resultado, la roca no se degrada regularmente), **redondeamiento** (erosión preferente de las aristas de la piedra, generando un perfil redondeado) e **incremento de rugosidad** (pérdida selectiva de pequeñas partículas de roca con una superficie original suave, aunque el sustrato permanece compacto). Los **Daños mecánicos** corresponden a la pérdida de material de la roca claramente debida a acciones mecánicas. Los subtipos diferenciados son, daño por impacto, **incisión** (pérdida de material debida a la acción de una herramienta cortante. Puede tener la apariencia de una cavidad excavada, una cortadura, un borde dañado, etc.), **excoriación** (rayas o rayaduras que implican pérdidas de materia con aspecto de líneas inducidas manualmente por un objeto punzante), **abrasión** (erosión debida al rozamiento, frotamiento o impacto de partículas) y **repicado** (daños por impacto resultantes de golpes con una herramienta punzante a la superficie). El **faltante**, es definido como espacio vacío en el lugar en el que antes había una parte de la roca. Se distingue el subtipo hueco. La **perforación** es definida como una o una serie de orificios, producidas por una herramienta o animal, son más profundas que anchas y penetran dentro del cuerpo de la roca.

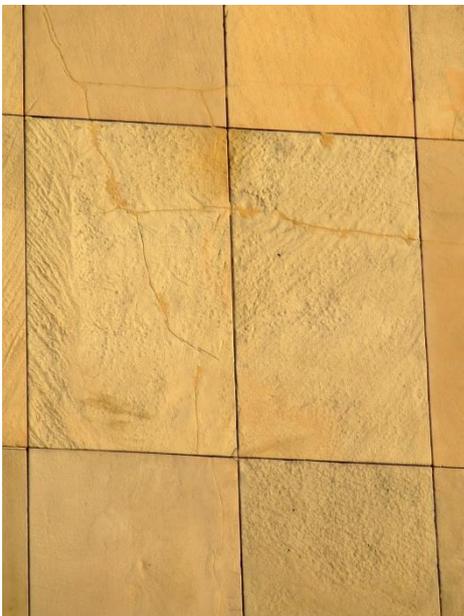
Fig. A11. Erosión (erosión diferencial)

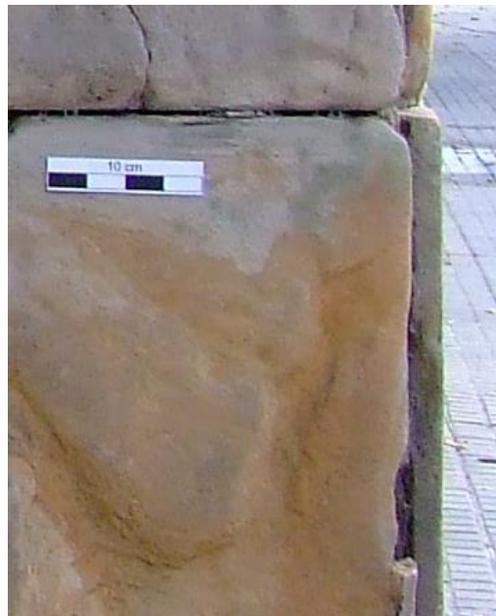
Fig. A12. Erosión (redondeamiento)

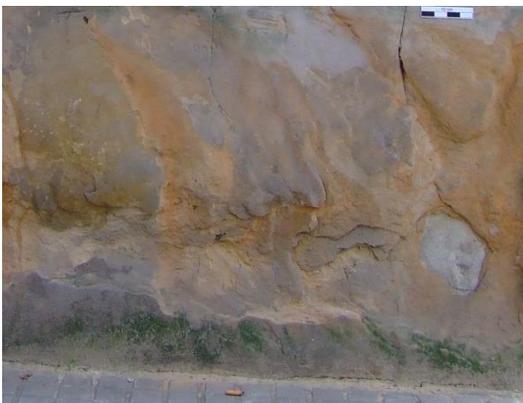
Fig. A13. Faltante en placa de arenisca
Imagen cedida por Manuela Morales Demarco

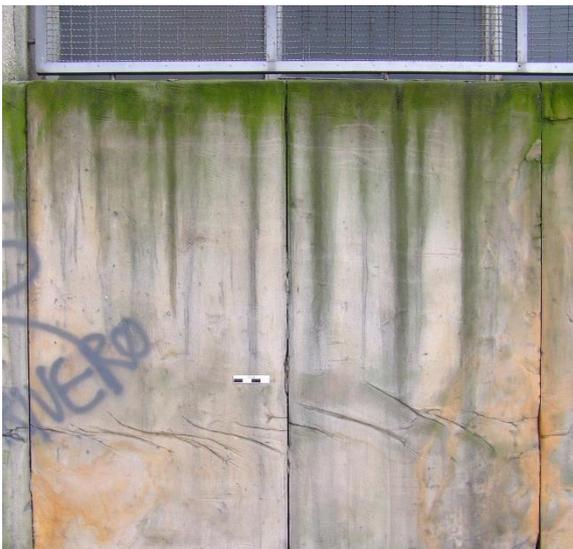
*Fig. A17. Manchas de humedad en arenisca
Imagen cedida por Manuela Morales Demarco*

- Integran la familia Alteración cromática y depósito once tipos de deterioros, costra; **depósito** (Fig. 15 y Fig. 16); **alteración cromática** (Fig. A17 y Fig. A18); **eflorescencia** (Fig. A19); incrustación; **película** (Fig. A20); brillo superficial; **graffiti** (Fig. A21); **pátina**; **enmugrecimiento** (Fig. A22); subflorescencia. **Depósito**, corresponde a la acumulación de material exogénico de espesor variable. **Alteración cromática**, modificación del color de la roca en uno de los tres parámetros de color: tono, luminosidad y saturación. Se incluyen los subtipos, **coloración** (cambios en tono, saturación y/o luminosidad), **decoloración** (incremento de la saturación como consecuencia de la meteorización química de los minerales o desaparición de elementos cromáticos, pérdida del pulimento, generalmente de forma superficial), **manchas de humedad** (oscurecimiento de la superficie) y **tinción** (teñido o manchado, de extensión limitada). **Eflorescencia**, definido como acumulación

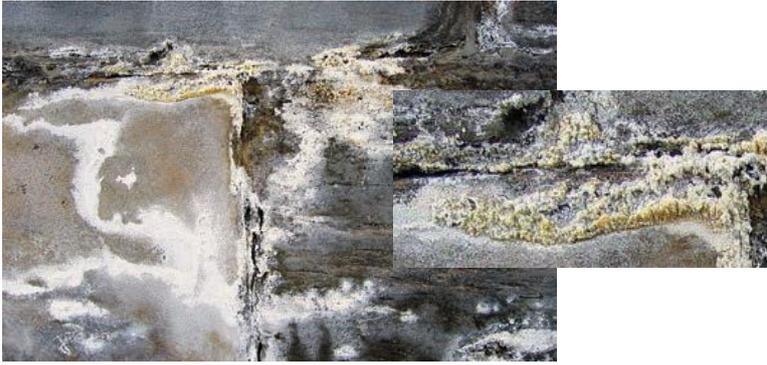
Fig. A19. Eflorescencia (cristalización de sales) Imagen tomada de ICOMOS (2011)
