Universidad de la República (UDELAR).

Tesina de la Licenciatura en Bioquímica.

Estudio de posibles riesgos ambientales en cuerpos de agua del Departamento de Rivera.

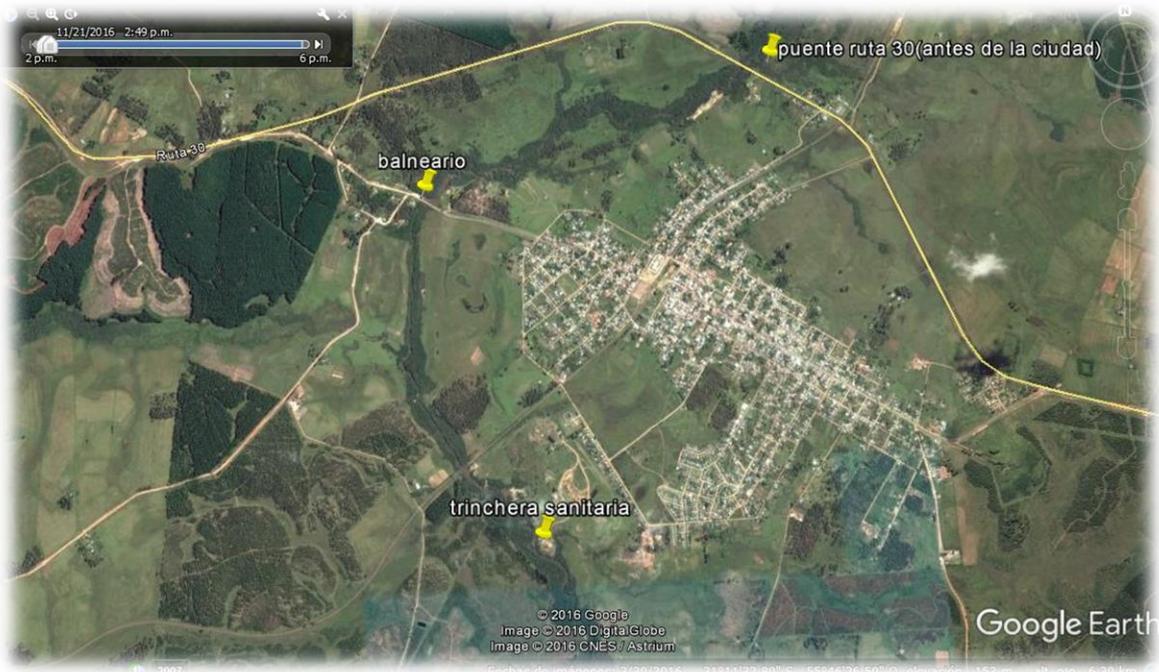
Fig 2. Mapa de la ciudad de Tranqueras con los puntos del río Tacuarembó seleccionados para el muestreo.

Los puntos seleccionados en el Río Tacuarembó en la localidad de Tranqueras, se pueden observar en la Fig 2, estos se ubican antes del ingreso del curso de agua a la zona urbana de la ciudad de Tranqueras, río abajo en el balneario de Tranqueras, una zona concurrida de recreación, y a la altura de la Trinchera Sanitaria, donde se depositan todos los residuos de la ciudad. Las coordenadas de estos puntos se pueden apreciar en la Tabla 2.

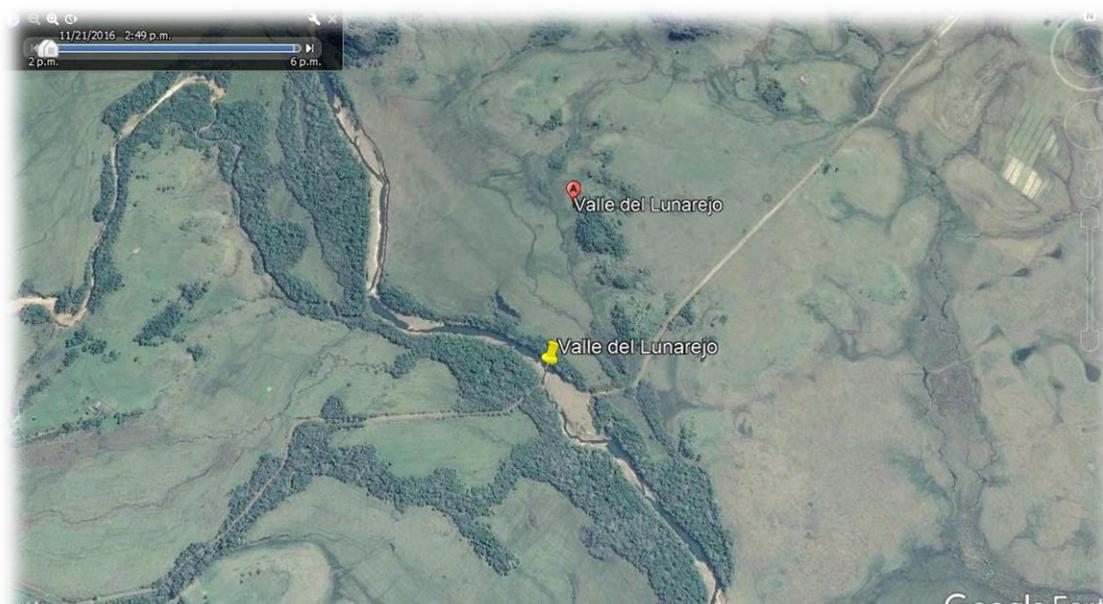
Fig 3. Mapa de Valle del Lunarejo, con el punto seleccionado para el muestreo.

El Arroyo Lunarejo fue seleccionado como un punto control, ya que presenta poca intervención humana, debido a que desde el 2009 integra el Sistema Nacional de Áreas Protegidas (SNAP), por tanto esta región se encuentra protegida por estas políticas ambientales. (MVOTMA). En la imagen y tabla a continuación, se ubica al mismo. (Fig3 y Tabla3).

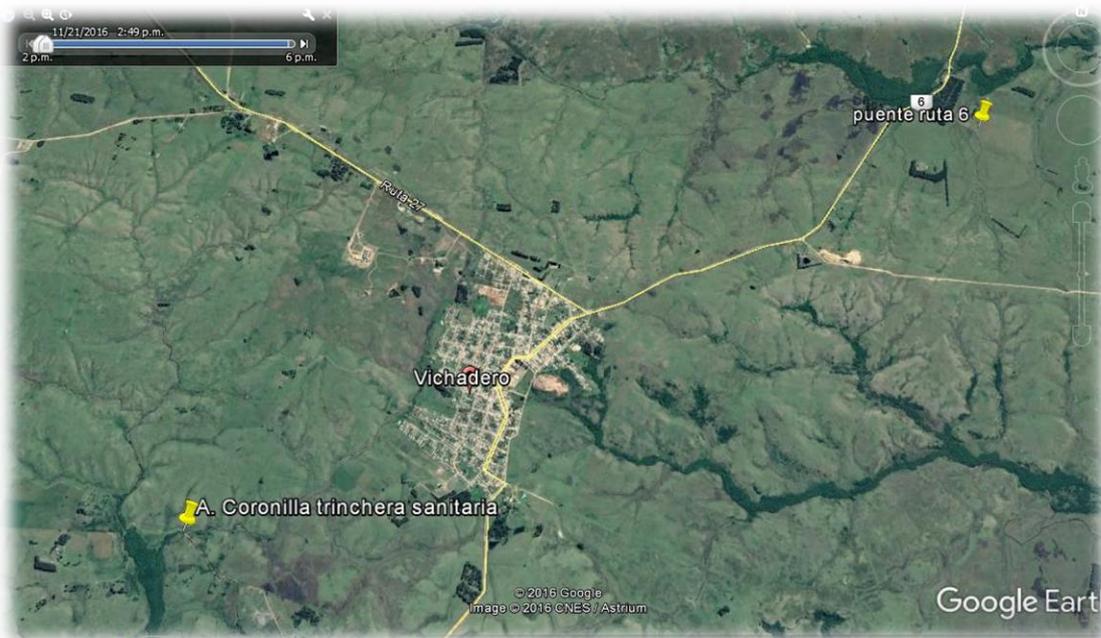
Fig 4. Mapa de Vichadero con los puntos seleccionados para el muestreo.

Los puntos de análisis fueron el Arroyo Coronilla, en las cercanías de la Trinchera Sanitaria, y el otro punto, sobre el Arroyo Ceibal, se localiza en la ruta 6. (CEIBAL). (Fig. 4)

Las coordenadas de los puntos mostrados en la Fig 4 son las que se encuentran en la tabla 4.

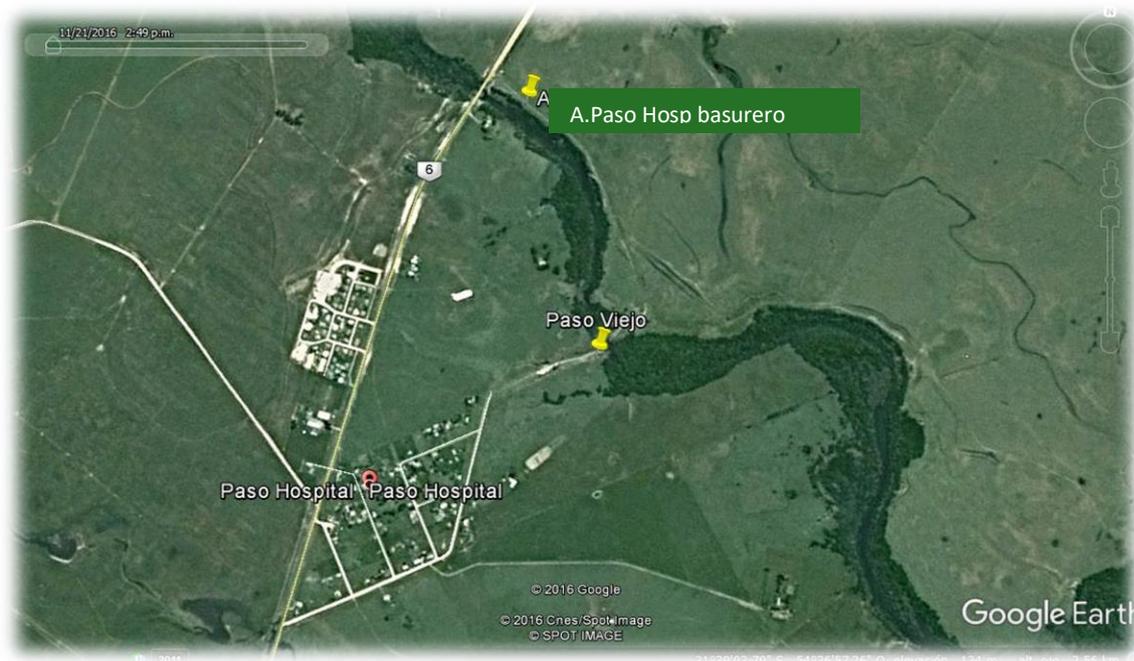
Fig 5. Mapa de Paso Hospital con los puntos seleccionados para el muestreo.

Los puntos seleccionados del Arroyo Paso Hospital fueron dos, el primero cerca del basurero, donde la población descarta sus desechos aquí debido a la problemática con el camión recolector de basura, y al otro se lo denomina “Paso Viejo”, un lugar de recreación de los habitantes de la zona. (Fig5). Las coordenadas de estos puntos se encuentran en la Tabla 5.

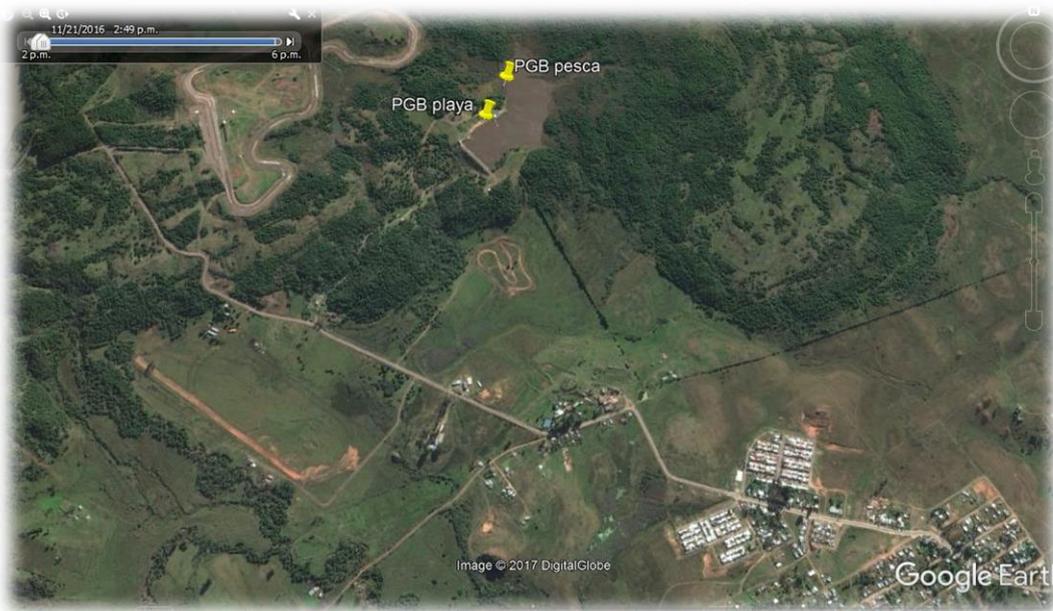
Fig 7. Mapa de Rivera con los puntos seleccionados en el Parque Gran Bretaña.

Otro punto de muestreo fue en el Parque Gran Bretaña, donde se encuentra un lago artificial, que es utilizado como zona de recreación, tanto para baño como para pesca. Fig 7, Tabla 7.

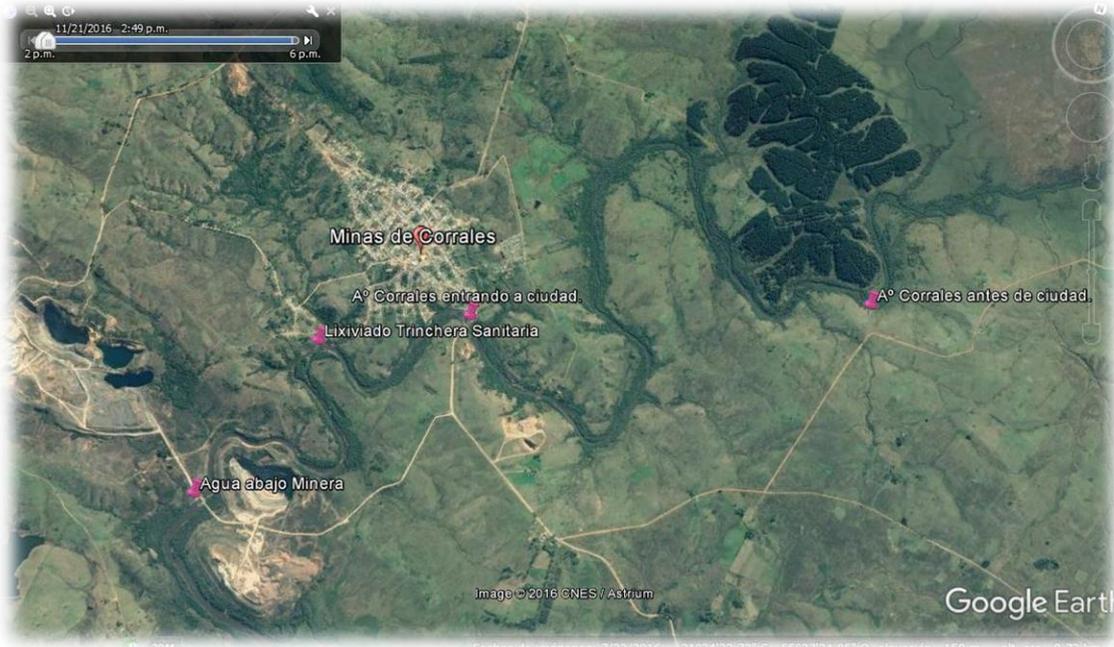
Fig 8. Mapa de Minas de Corrales con los puntos seleccionados para el muestreo correspondiente.

Los puntos de análisis se observan en la Figura 8, fueron cuatro, estos se tomaron a lo largo del Arroyo Corrales, antes de entrar a la ciudad, entrando a la ciudad, río abajo luego del lixiviado de la Trinchera Sanitaria y más abajo a la altura de la minera.

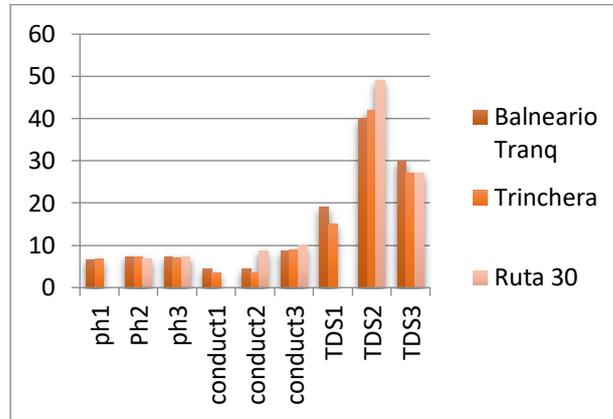
Fig.9 Gráfico de barras, dónde se visualizan parámetros fisicoquímicos medidos en distintos períodos (1-Abril 2016, 2- Noviembre 2016 y 3- Marzo 2017) en la localidad de Tranqueras. **Conduct ($\mu\text{S}/\text{cm}$), TDS(ppm).**

Con respecto a los parámetros fisicoquímicos, se puede observar que tanto para los TDS, como para la conductividad, los mayores valores se alcanzaron en Noviembre 2016, y entre estos se destaca el mayor valor en el punto perteneciente a la Ruta 30. Las principales fuentes de los TDS y de una mayor conductividad en arroyos y ríos urbanos pueden ser una mayor alcalinidad, y concentración de Ca, resultantes del clima. (Mikalsen, T. 2005)

En base a los parámetros fisicoquímicos y los compuestos determinados, se construyeron los gráficos que se observan en la Fig 9, 10 y 11 con el fin de visualizar mejor los resultados y compararlos (Períodos Abril, Noviembre y Marzo).

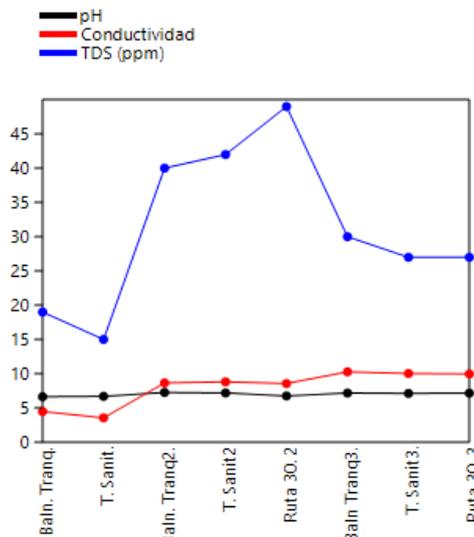
Fig.10 Gráfico de puntos, dónde se visualizan parámetros fisicoquímicos medidos en distintos períodos (1-Abril 2016, 2- Noviembre 2016 y 3- Marzo 2017) en la localidad de Tranqueras. **Conduct ($\mu\text{S}/\text{cm}$), TDS(ppm).**

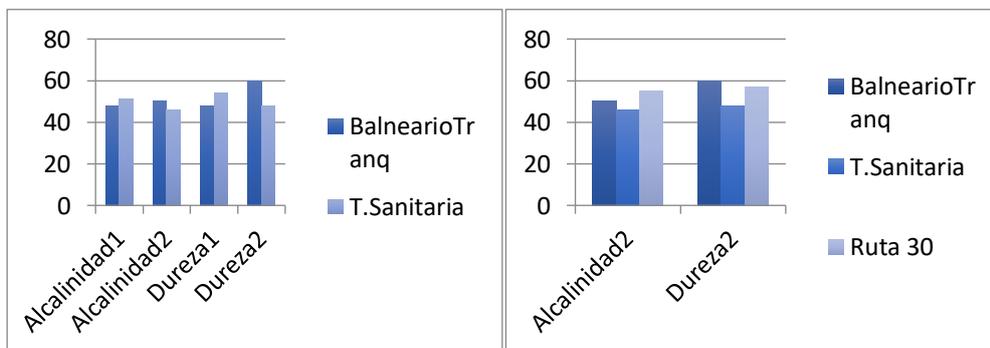
Fig.11 Gráfico de barras, dónde se visualizan parámetros alcalinidad y dureza ($\text{mg}/\text{L CaCO}_3$) en distintos períodos (1-Abril 2016, 2- Noviembre 2016) en la localidad de Tranqueras. En 5B se observa un nuevo punto añadido en Noviembre, Ruta 30.

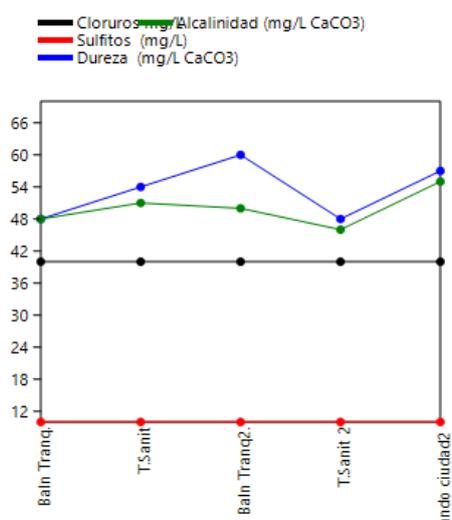
Fig.12 Gráfico de puntos, dónde se visualizan los compuestos químicos medidos en distintos períodos (1-Abril 2016, 2- Noviembre 2016) en la localidad de Tranqueras. **Cloruros, Sulfitos (mg/L), Alcalinidad y Dureza (mg/L CaCO₃)**

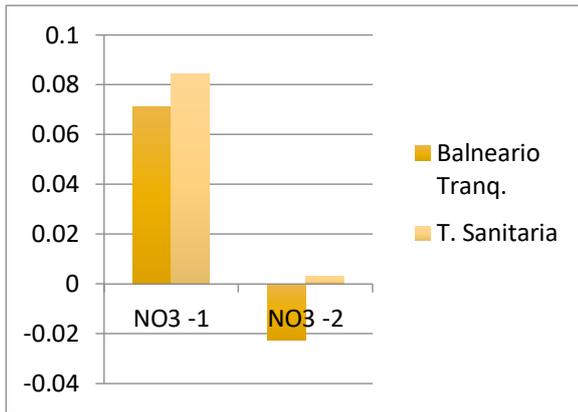
En Abril, los cursos de agua se encontraron crecidos, esto puede afectar a la determinación de los compuestos. Tanto las precipitaciones y la mineralización de la materia orgánica de los suelos tienen un importante efecto en la pérdida del drenaje y en las concentraciones de Nitrato, entre otras (Gyles W, Randall).

Fig 13. Concentración de N-Nitrato (**mg/L**) en Tranqueras. NO₃ (1) corresponde a Abril 2016 y NO₃ (2) a Marzo 2017.

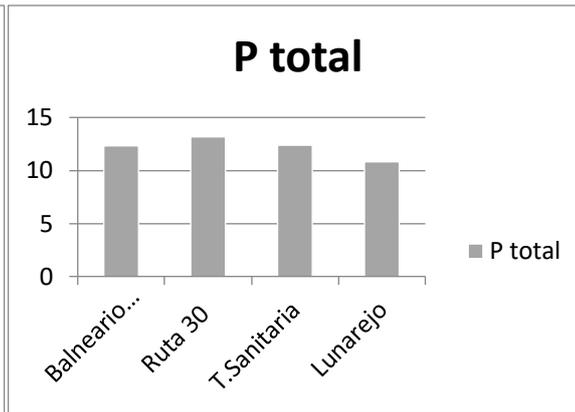
Fig 14. Concentración de P total (**µg/L**) en los distintos puntos de Tranqueras en el mes de Julio 2017.

En síntesis, todos los parámetros evaluados se encontraron dentro del rango esperado.

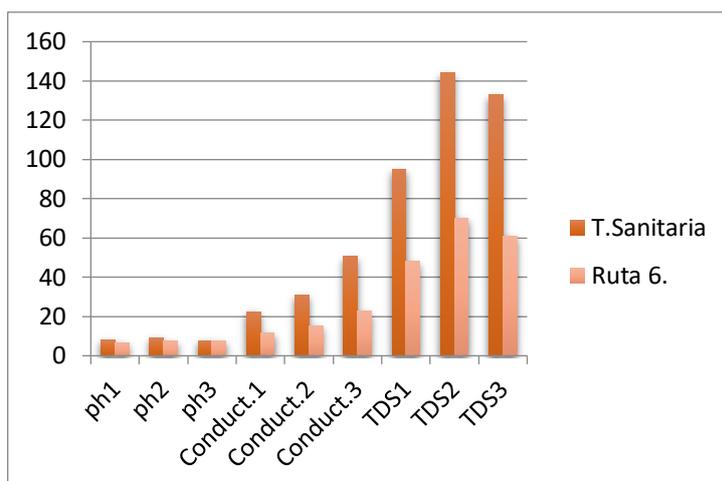
Fig.15 Gráfico de barras, dónde se visualizan parámetros fisicoquímicos medidos en distintos períodos (1-Mayo 2016, 2- Diciembre 2016 y 3- Marzo 2017) en la localidad de Vichadero. **Conduct ($\mu\text{S}/\text{cm}$), TDS (ppm).**

En cuanto a los parámetros fisicoquímicos, en todos los períodos (Mayo, Diciembre y Marzo), los valores más altos correspondieron a la Trinchera Sanitaria. La contaminación de esta puede provenir de desechos domésticos en general, así como neumáticos y otros residuos que son depositados en la cercanía de esta zona.

A su vez, en cuanto a los TDS, los valores más altos se encontraron en Diciembre 2016. El pH se encontró apenas variable según el gráfico, aun así los valores más altos se encontraron en Diciembre, alcanzando un valor en la Trinchera Sanitaria de 8,89 superando levemente el límite aceptable, pudiendo deberse a la gran acumulación de desechos que están a pocos metros de esta zona del Arroyo Coronilla.

A partir de estos resultados se construyeron los gráficos pertinentes. (Fig 15, 16, 17, 18, 19 Y 20.)

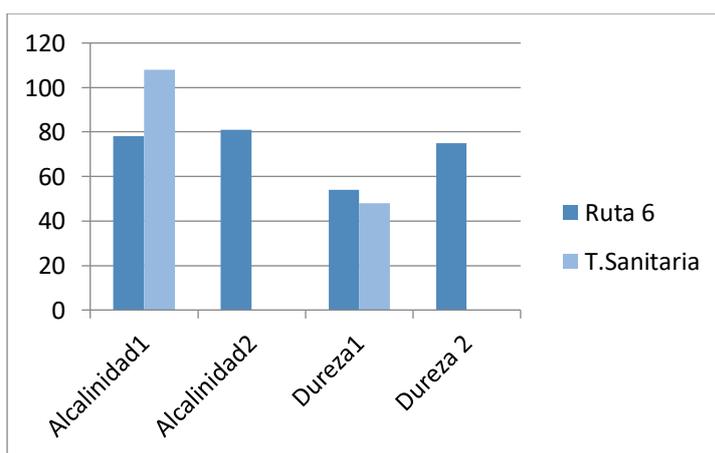
Fig.16 Gráfico de barras, dónde se visualizan parámetros alcalinidad y dureza ($\text{mg}/\text{L CaCO}_3$) en distintos períodos (1- Mayo 2016, 2- Diciembre 2016) en la localidad de Vichadero.

La alcalinidad también se encontró en valores más altos para la Trinchera Sanitaria, concomitante con los TDS y el valor de pH. A su vez, el punto de la ruta 6 se evaluó dos

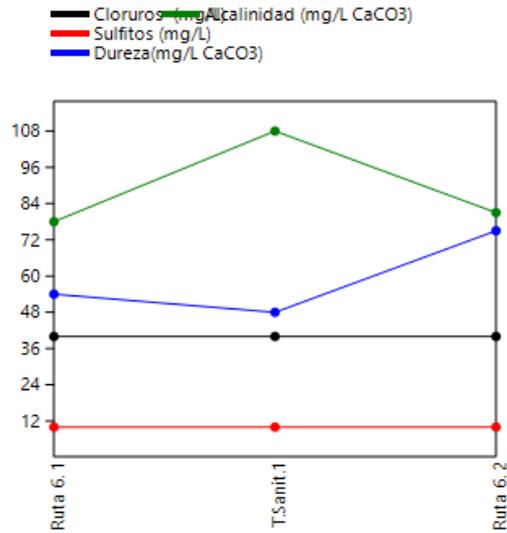
Fig.17 Gráfico de puntos, dónde se visualizan los compuestos químicos medidos en distintos períodos (1-Mayo 2016, 2- Diciembre 2016) en la localidad de Vichadero. **Cloruros, Sulfitos (mg/L), Alcalinidad y Dureza (mg/L CaCO₃)**

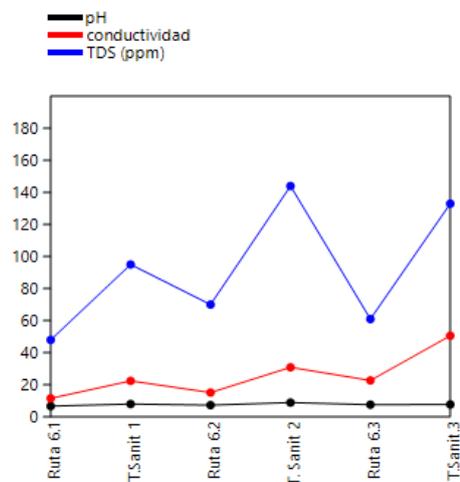
Fig.18 Gráfico de puntos, dónde se visualizan los parámetros fisicoquímicos medidos en distintos períodos (1-Mayo 2016, 2- Diciembre 2016 y 3- Marzo 2017) en la localidad de Vichadero. **Conduct (µS/cm), TDS (ppm).**

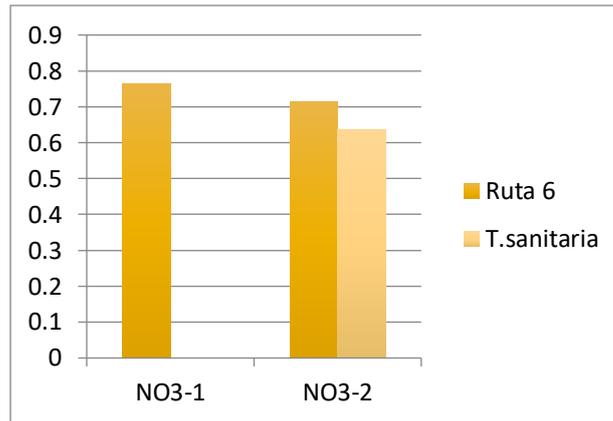
Fig.19 Concentración de N-Nitrato (**mg/L**) medida en dos periodos (Mayo 2016 y 2- Marzo 2017) en la localidad de Vichadero.

El N-Nitrato se evaluó en Mayo del 2016 y Marzo 2017 para el punto de la ruta 6, mientras que la trinchera sanitaria se evaluó solo en Marzo. Se puede ver que la concentración de Nitrato fue mayor en Mayo que en el siguiente período. Y que a su vez se encontró un valor mayor en la Ruta 6 en comparación con la Trinchera sanitaria.

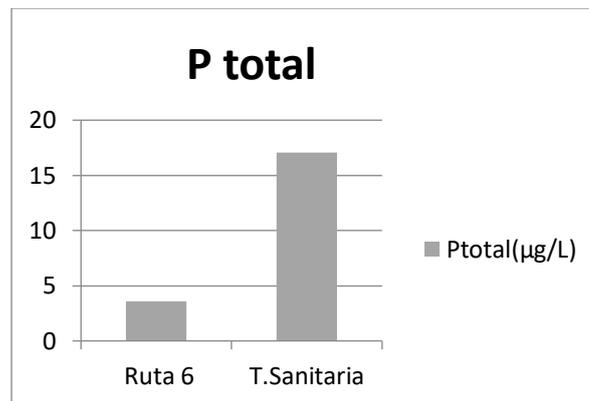
Fig 20. Concentración de P total (**µg/L**) en Vichadero, en el mes de Julio 2017.

El P total tuvo valores normales para los dos puntos muestreados, siendo mayor en la Trinchera Sanitaria de Vichadero.

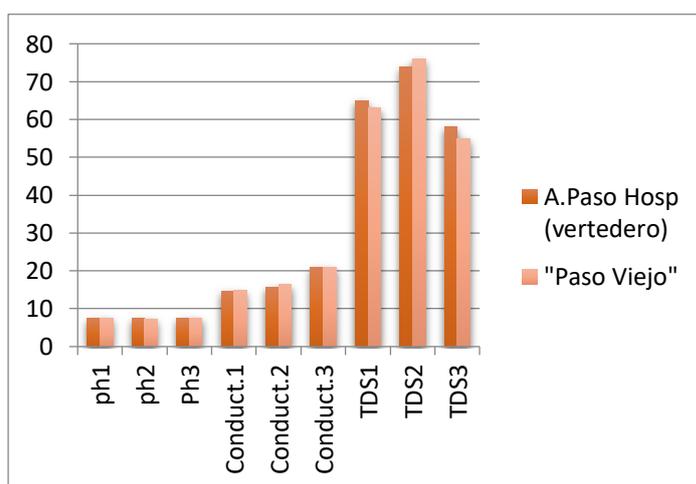
Fig.21 Gráfico de barras, dónde se visualizan parámetros fisicoquímicos medidos en distintos períodos (1-Mayo 2016, 2- Diciembre 2016 y 3- Marzo 2017) en la localidad de Paso Hospital. **Conduct ($\mu\text{S}/\text{cm}$), TDS (ppm).**

En cuanto a los parámetros fisicoquímicos los TDS aumentaron notoriamente entre Mayo y Diciembre del 2016 en el caso del vertedero, luego de pasado el verano en Marzo 2017 volvieron a disminuir y encontrarse en niveles menores aún que los de Mayo del 2016,

exactamente lo mismo aconteció con el punto muestreado en “Paso Viejo”. El pH se mantuvo constante en los tres períodos al igual que la conductividad, aunque esta se ve aumentada en el último período de muestreo. Cabe resaltar que “Paso Viejo” es un curso utilizado como zona de baño, por lo que se puede haber visto influenciado en Diciembre por esta misma razón. (Fig 21)

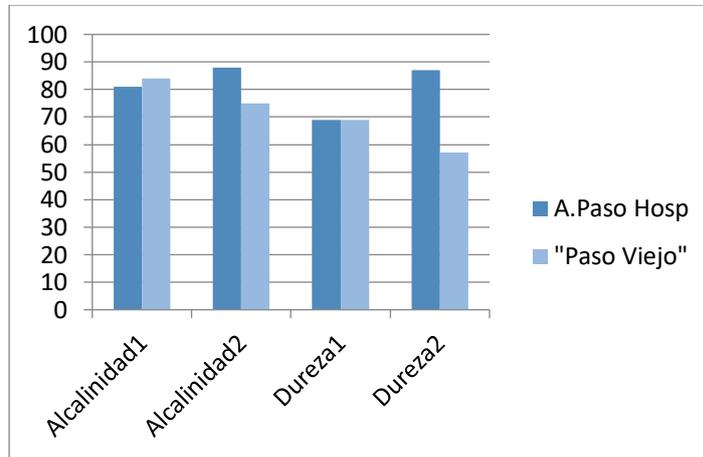
Fig.22 Gráfico de barras, dónde se visualizan parámetros alcalinidad y dureza (mg/L CaCO₃) en distintos períodos (1- Mayo 2016, 2- Diciembre 2016) en la localidad de Paso Hospital.

La alcalinidad y dureza fueron los parámetros que más variaron, en el caso de la Trinchera Sanitaria del Arroyo Paso Hospital (“Basurero”) tanto la alcalinidad como la dureza se vio notoriamente aumentada en el mes de Diciembre con respecto al mes de Mayo del 2016. Lo contrario se observa en “Paso Viejo” donde se ve que estos parámetros han disminuido. (Fig 22)

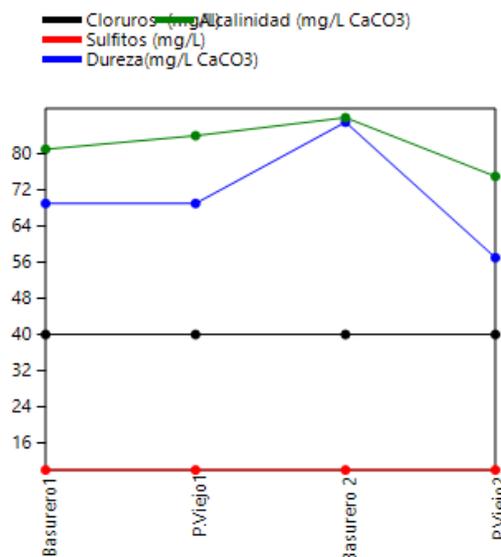
Fig.23 Gráfico de puntos, dónde se visualizan los compuestos químicos medidos en distintos períodos (1-Mayo 2016, 2- Diciembre 2016) en la localidad de Paso Hospital. **Cloruros, Sulfitos (mg/L), Alcalinidad y Dureza (mg/L CaCO₃)**

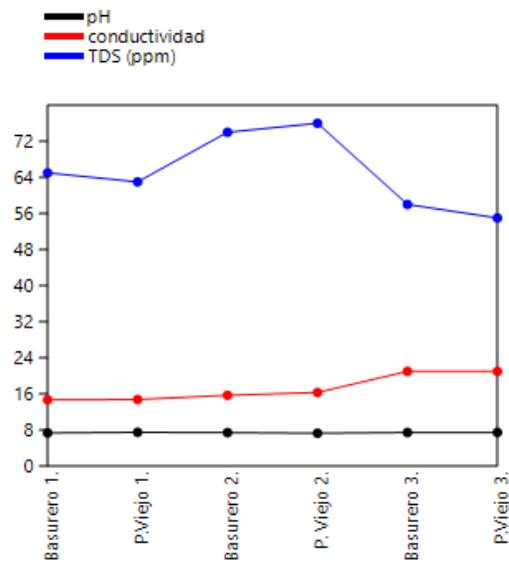
Fig.24 Gráfico de puntos, dónde se visualizan los parámetros fisicoquímicos medidos en distintos períodos (1-Mayo 2016, 2- Diciembre 2016 y 3-Marzo 2017) en la localidad de Paso Hospital. **Conduct(μS/cm), TDS (ppm).**

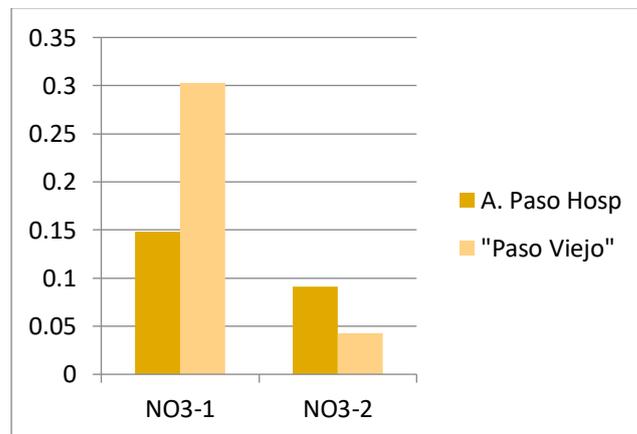
Fig.25 Concentración de N-Nitrato (mg/L) medida en dos períodos (Mayo 2016 y 2- Marzo 2017) en la localidad de Paso Hospital.

El N-Nitrato, evaluado en Mayo del 2016 y Marzo del presente año, disminuyó en Marzo con respecto al muestreo anterior. A su vez el valor más alto fue en “Paso viejo”. En este caso la concentración de P total no se pudo determinar.

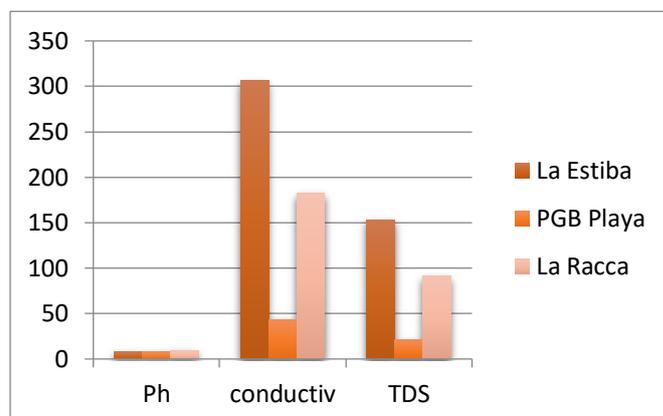
Fig.26. Gráfico de barras, dónde se visualizan parámetros físicoquímicos medidos en Diciembre 2016 en la Ciudad de Rivera. **Conduct($\mu\text{S}/\text{cm}$), TDS (ppm).**

Los valores de conductividad y TDS más altos se encuentran en La Estiba, podrían deberse a los vertidos domésticos de la zona.

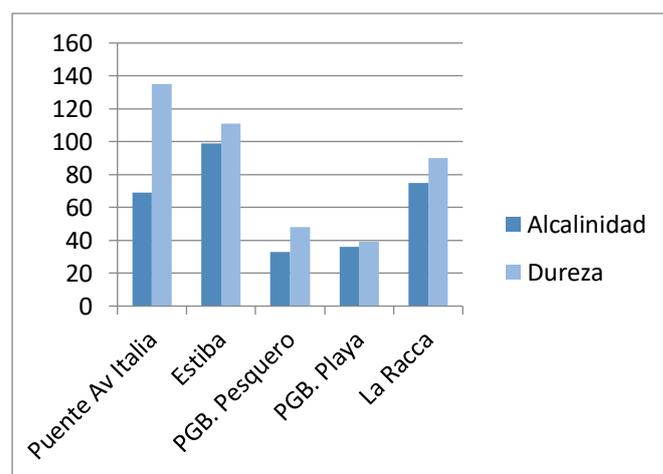
Fig.27. Gráfico de barras, dónde se visualizan parámetros alcalinidad y dureza (**mg/L CaCO₃**) en Diciembre 2016, en la Ciudad de Rivera.

En Diciembre se incluyó el estudio de alcalinidad y dureza, y también se evaluó en el puente de Av Italia y la zona pesquera del Parque Gran Bretaña. Los mayores valores de alcalinidad se encontraron en el Puente de Av Italia y la Estiba, así como la dureza fue mayor en este último punto también. Los menores valores fueron encontrados en el Parque Gran Bretaña en la zona pesquera y la playa.

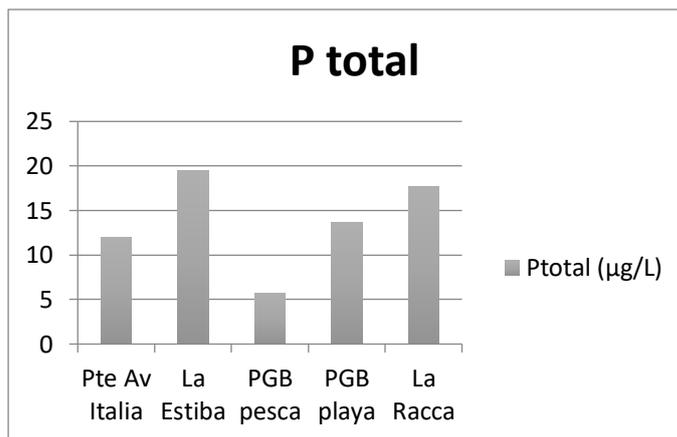
Fig 28. Concentración de P total ($\mu\text{g/L}$) en Rivera, en el mes de Julio 2017.

Todos los puntos escogidos del Arroyo Cuñapirú se encontraron dentro de lo aceptable, siendo el punto de La Estiba y La Racca los de mayor concentración. A su vez el punto perteneciente al Parque Gran Bretaña, en la zona de pesca, se encontró el menor valor.

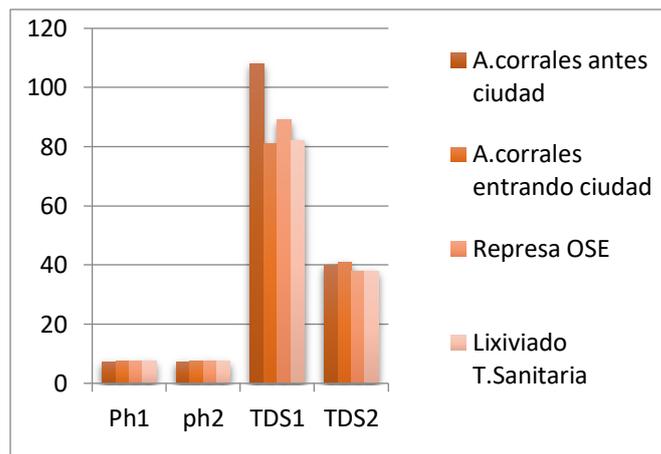
Fig.29 Gráfico de barras, dónde se visualizan parámetros fisicoquímicos medidos en Diciembre 2016 en Minas de Corrales. **Conduct ($\mu\text{S}/\text{cm}$), TDS (ppm).**

Es posible apreciar que en el segundo período, luego del verano, los parámetros de han disminuido notoriamente en todos los casos. Los TDS se encuentran en mayor concentración en el Arroyo Corrales antes de la ciudad, cerca de la forestación, el segundo en mayor concentración de TDS es donde se encuentra la represa de OSE, donde los habitantes la utilizan como zona de baño en verano y primavera.

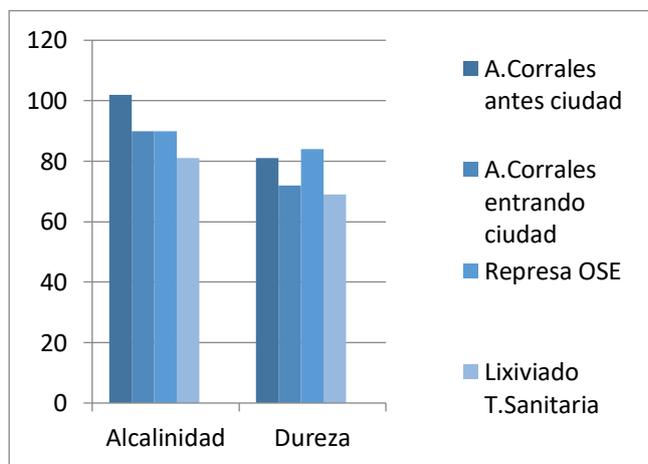
Fig.30 Gráfico de barras, dónde se visualizan parámetros alcalinidad y dureza ($\text{mg}/\text{L CaCO}_3$) en Diciembre 2016, en Minas de Corrales.

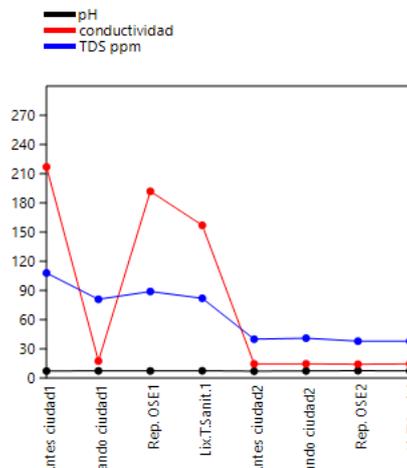
Fig.31 Gráfico de puntos, dónde se visualizan los parámetros fisicoquímicos medidos en distintos períodos (1-Diciembre 2016 y 3-Marzo 2017) en Minas de Corrales. **Conduct ($\mu\text{S}/\text{cm}$), TDS (ppm).**

Con respecto a la alcalinidad, concomitante con los TDS, es mayor en el Arroyo Corrales antes de la ciudad que en el resto de los puntos escogidos, y es menor en el Lixiviado de la Trincherá sanitaria de San Gregorio, concomitante también con los TDS. La dureza del agua es mayor en el Arroyo Corrales entrando en la ciudad y antes de la ciudad. Estos parámetros pueden verse influenciados por cambios climáticos como temperatura, precipitaciones. Y en este caso, tanto para los parámetros fisicoquímicos como para la alcalinidad, los valores mayores fueron en una zona cerca de la zona de forestación, por lo
