Trabajo final de carrera

Rehabilitación energética de escuelas rurales del “Plan Bicentenario del nacimiento de Artigas”. Estudio de casos en zona climática IIb de Uruguay

Autor | Gunnar GIL MATHISSON

Salto, diciembre 2019

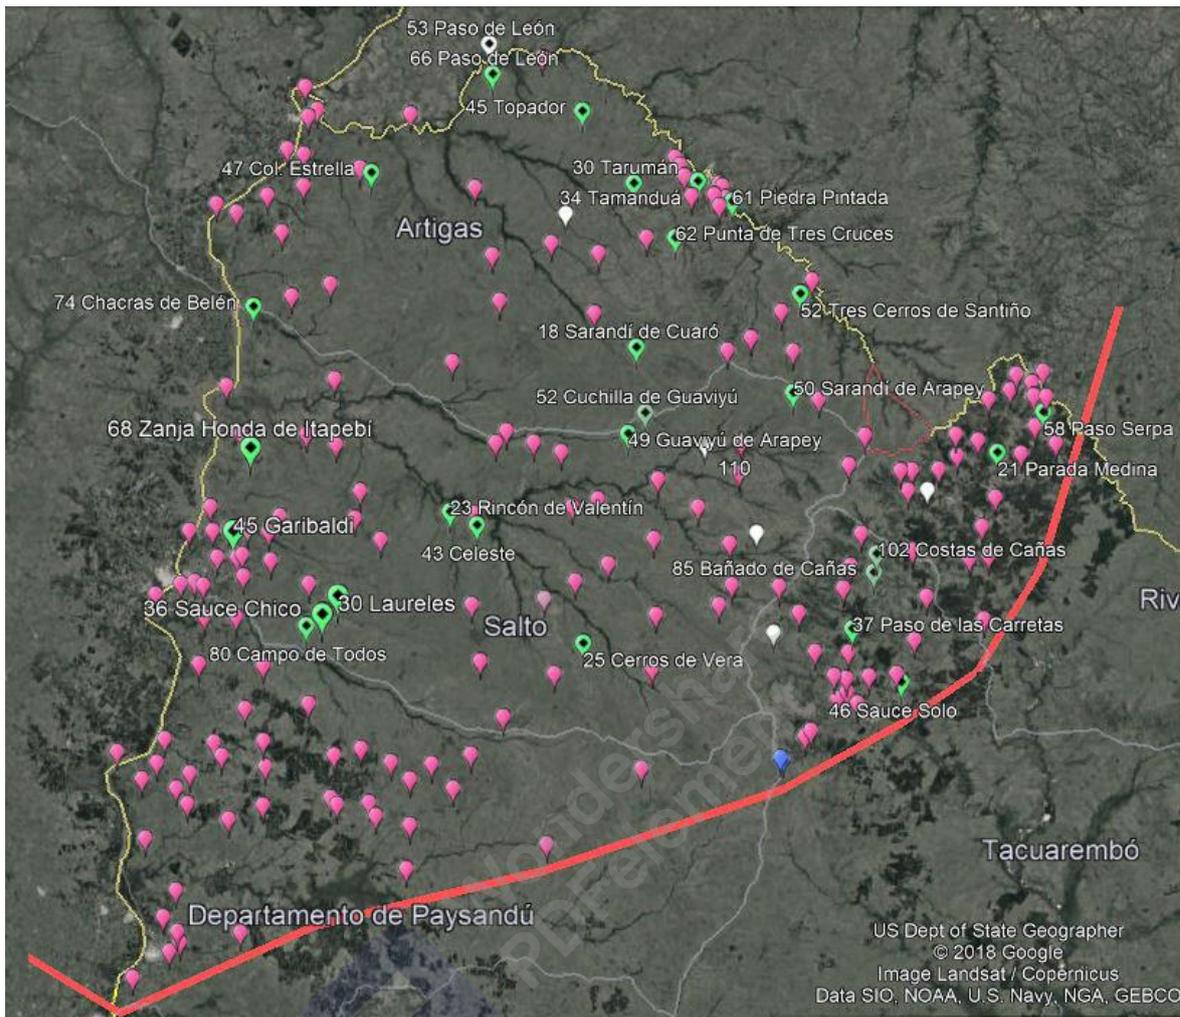
En la Figura 1 se colocan sobre el mapa, indicadores de posición de cada escuela existente con el siguiente código de colores: verde con punto negro, escuelas del Plan en actividad; blanco con punto negro, escuela del Plan abandonada; magenta o azul, escuelas rurales de tipos diversos; blanco, escuelas rurales de tipos diversos cerradas o

abandonadas. Se destacan con mayor tamaño las cuatro escuelas analizadas en este trabajo.

Figura 1 - Ubicación de escuelas del Plan Bicentenario en zona climática IIb.

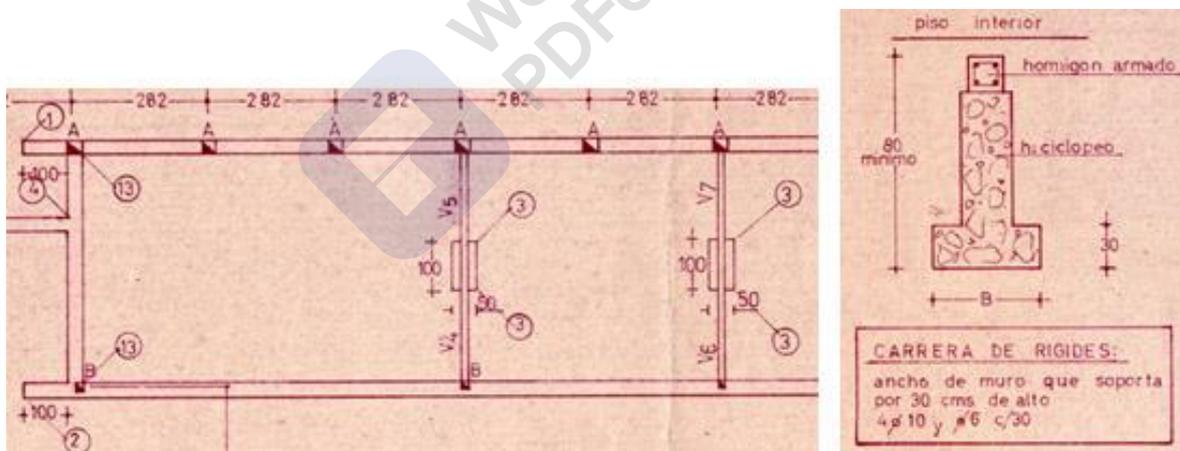
La estructura de cimentación de los edificios, según las recomendaciones de la Memoria descriptiva y constructiva¹⁵, depende del tipo de terreno donde se implanta. Para terrenos arenosos se propone zapata corrida de hormigón ciclópeo, cuyas dimensiones varían según el tipo de terreno, y una viga de hormigón armado del ancho del muro a construirse encima (Figura 5).

Para terrenos calcáreos o con rellenos, se proponen pilotines de hormigón, anclándose a sus cabezas las vigas de fundación.

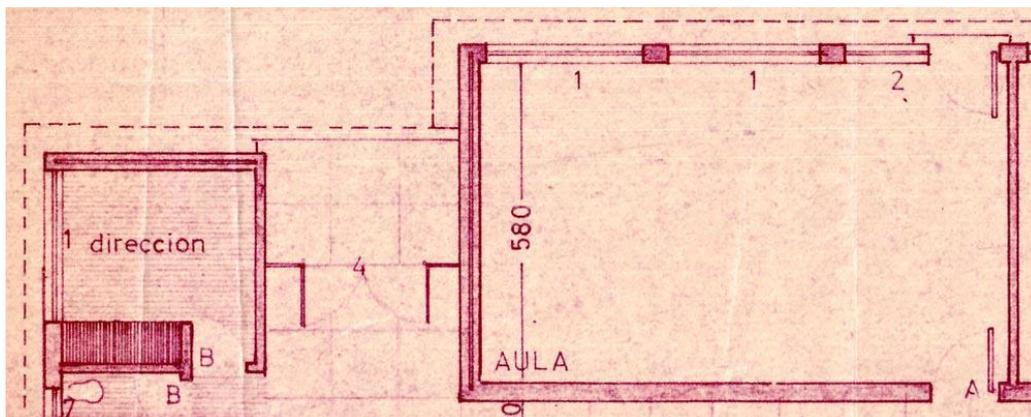
Figura 6 - Cerramientos verticales, planta parcial (extraído de Plano 1, CEPN, 1966).

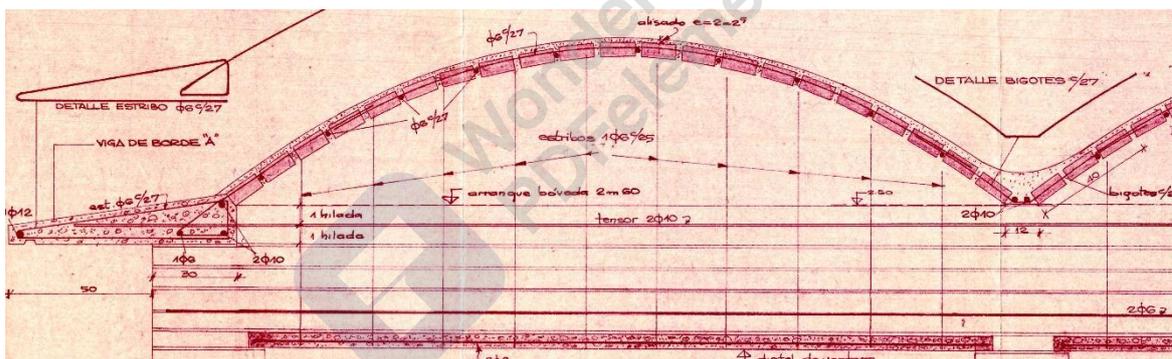
Las cubiertas son bóvedas de directriz catenaria, de ladrillo de campo armado, con capa de compresión sobre la capa estructural. Se apoyan en vigas de borde e intermedias de hormigón armado. El proceso constructivo se describe en la Memoria constructiva en sección Anexos.

Figura 7 - Corte parcial de cubierta original (extraído de Plano 9, CEPN, s/fecha).

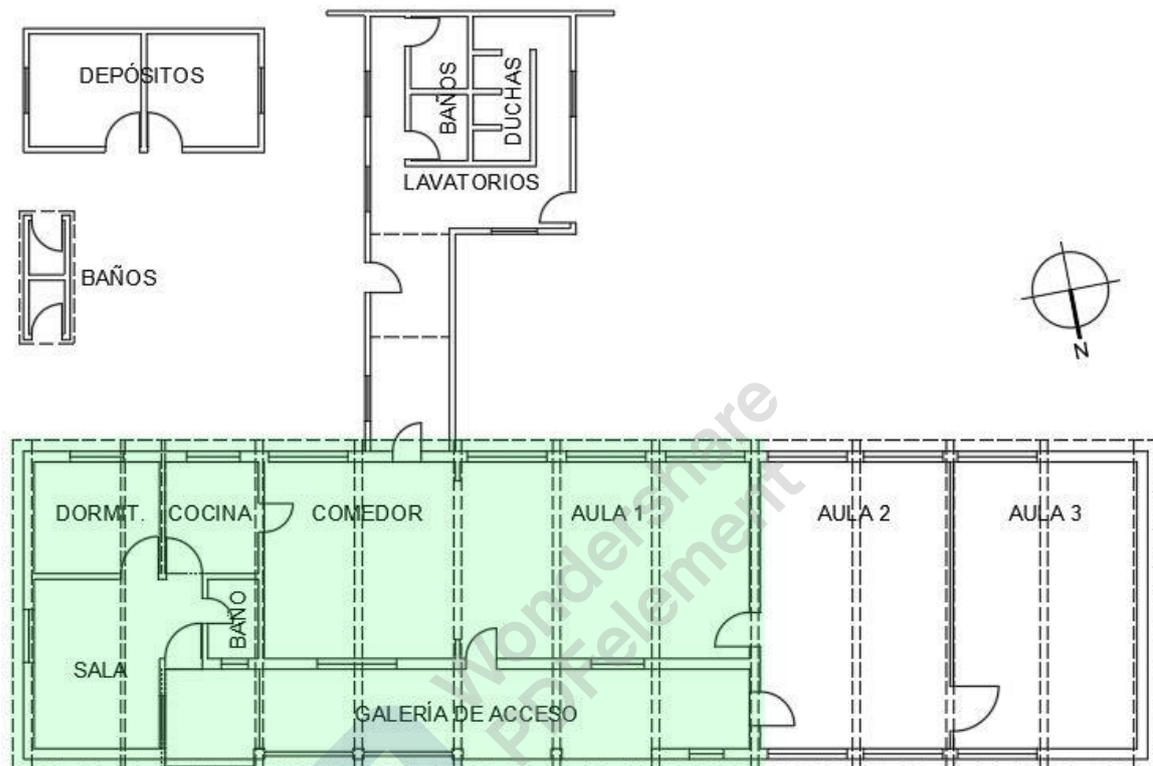
Este conjunto original, tuvo ampliaciones en el cuerpo principal con el agregado de dos aulas sobre el extremo Oeste (aulas 2 y 3) y un pasillo con nueva batería de baños, duchas y lavamanos hacia el Sur. El pasillo se inicia en una abertura practicada en el muro Sur del comedor.

Figura 9 - Planta esquemática actual Escuela rural 30 Laureles (en verde el edificio original).

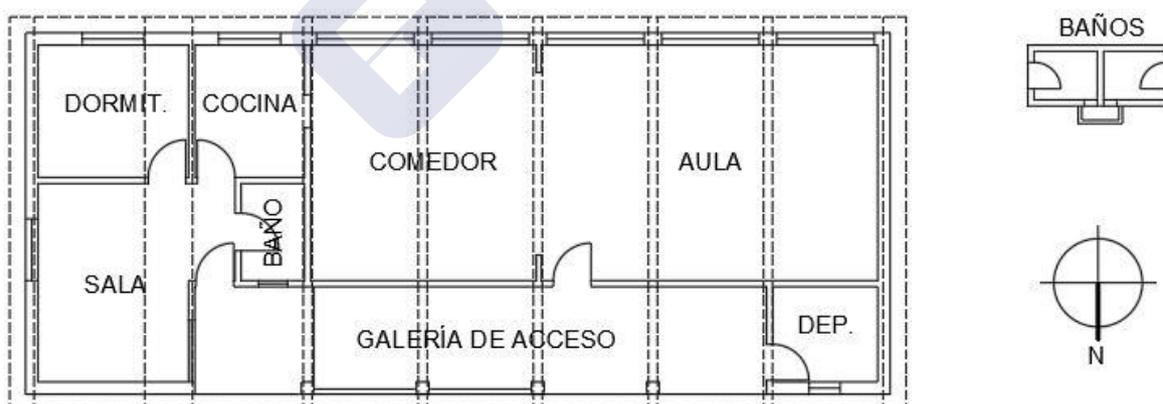
El eje principal se orienta Este-Oeste, presentando su fachada frontal hacia el Norte. Se trata de un edificio Escuela + Vivienda, con aula y comedor integrados. La vivienda se sitúa sobre el extremo Este del edificio, mientras que el extremo Noroeste lo ocupa un depósito vinculado al aula por un muro calado en el tímpano de la bóveda. Una batería de baños exterior completa el conjunto.

Figura 11 - Planta esquemática Escuela rural 36 Sauce Chico.

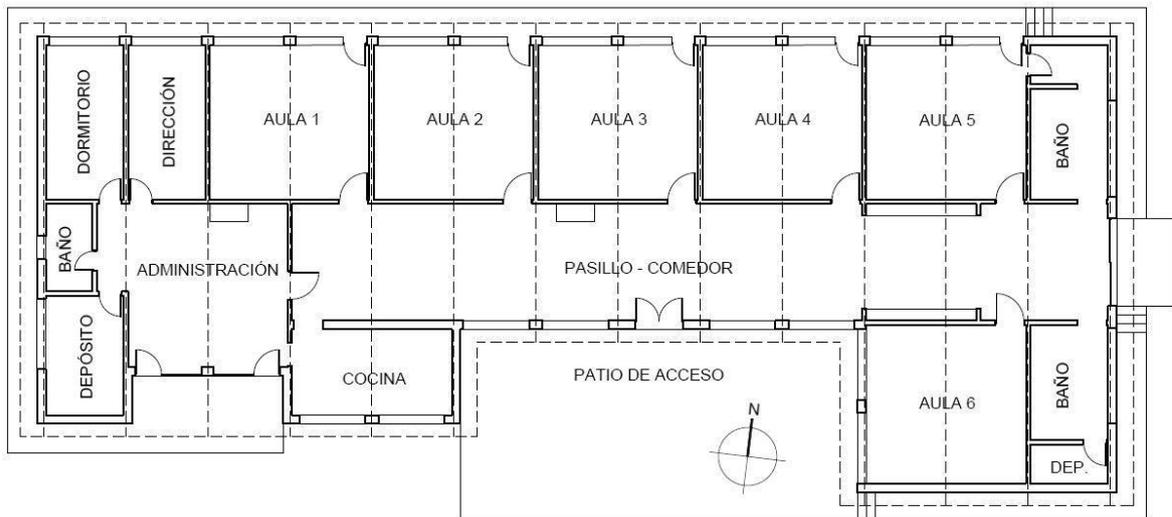
Es un edificio del tipo Escuela + Vivienda, para una población escolar mayor que las otras escuelas consideradas en este estudio. Con su eje principal en dirección Este-Oeste, cuenta con la vivienda hacia el Oeste, un cuerpo de aulas sobre la fachada Norte, sanitarios al Este y sobre la fachada Sur un aula, la cocina y pasillo de acceso, que cumple la función de comedor al mediodía. La administración y dirección de la escuela se encuentran en el lado Oeste del edificio, junto a la vivienda.

Figura 13 - Planta esquemática Escuela rural 45 Garibaldi.

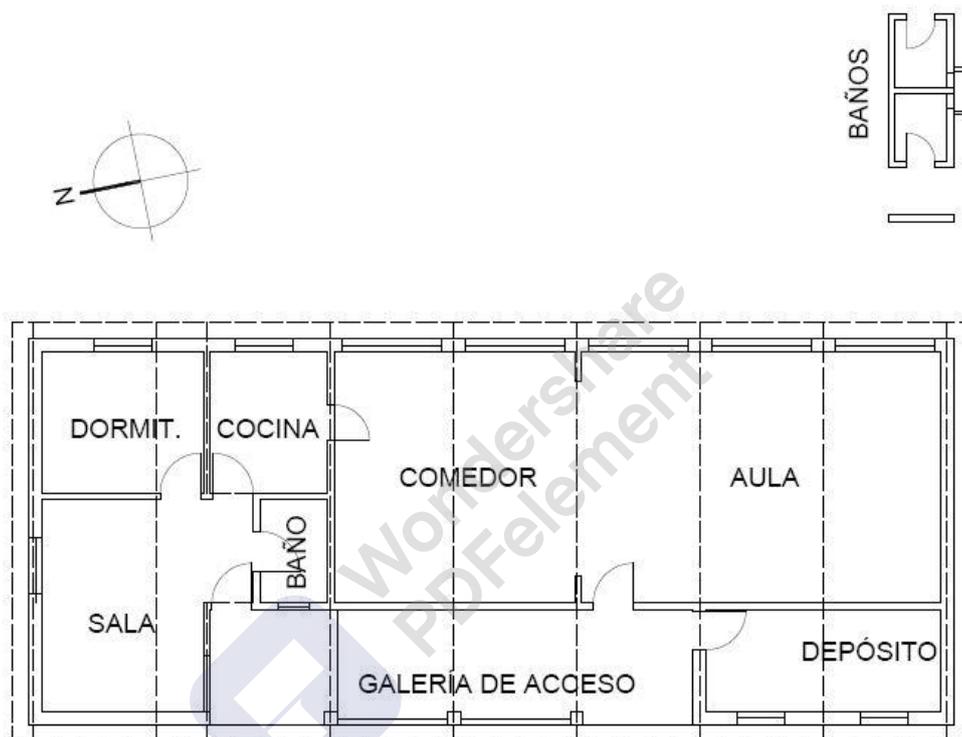
Es un edificio del tipo Escuela + Vivienda con planta original idéntica a la escuela 36. Cuenta con un aula integrada al comedor y un depósito en el extremo Suroeste del edificio, el que fue ampliado a costa de la galería. La batería de baños exterior se ubica al Sureste, convenientemente separada de las aberturas del aula por un muro exento.

Figura 15 - Planta esquemática Escuela rural 68 Zanja Honda de Itapebí.

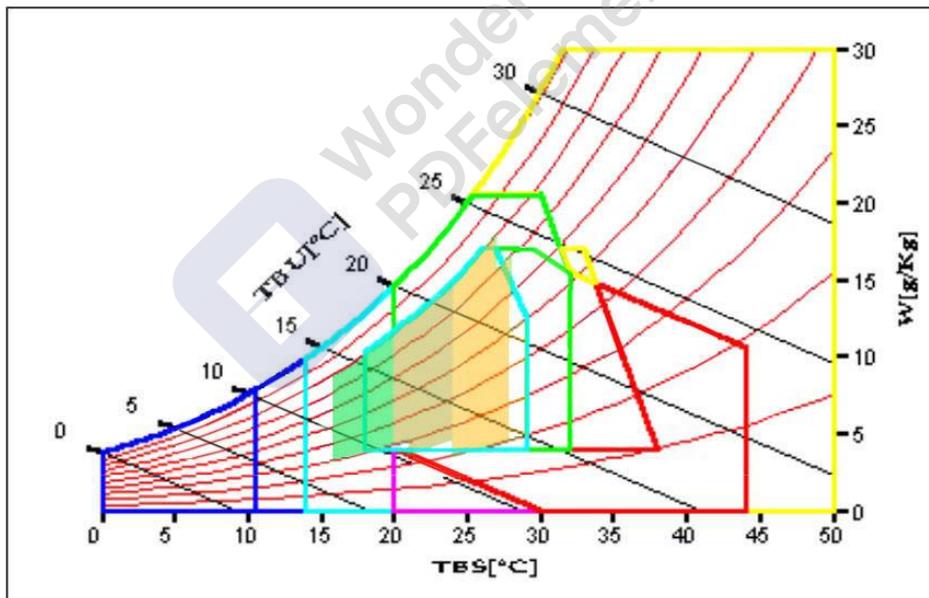
Para establecer los valores de confort térmico interior en los edificios estudiados en este trabajo, se recurre a la versión adaptada de la carta bioclimática de Givoni presentada en Milicua y Picción, 2005¹⁹. Se utiliza Excel para evaluar los datos climáticos de temperatura y humedad relativa, de acuerdo a los límites presentados en el Gráfico 1.

Gráfico 1 - Carta bioclimática de Givoni con área de confort (p. frío verde; p. caluroso naranja).

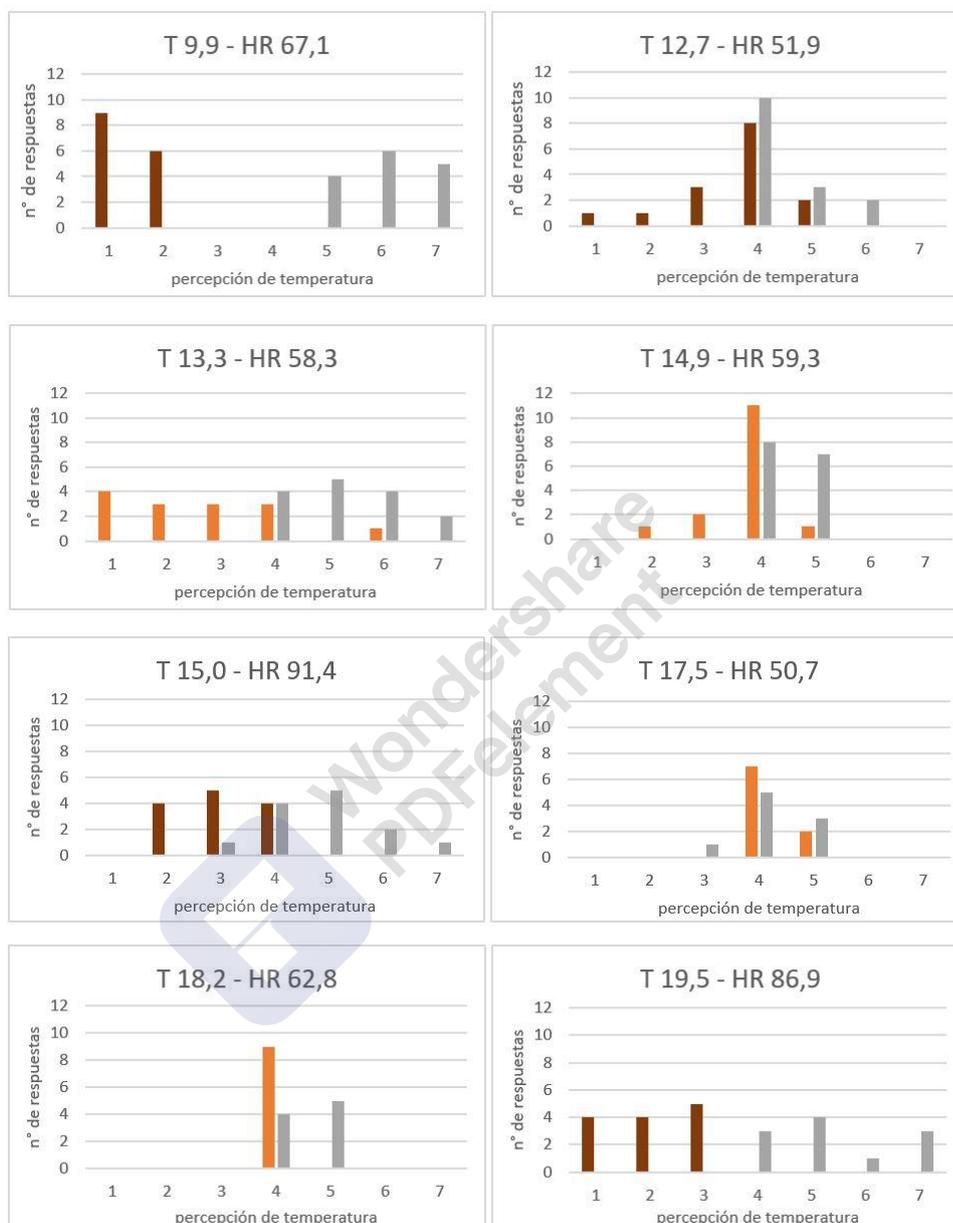
diferente en gris para cada combinación de valores de temperatura del aire interior y humedad relativa. El valor 4 del eje de abscisas representa la percepción de confort, representando los valores menores la percepción de frío y los mayores la de calor.

Gráfico 3 - Resultados de encuesta de percepción de confort en Escuela rural 30.

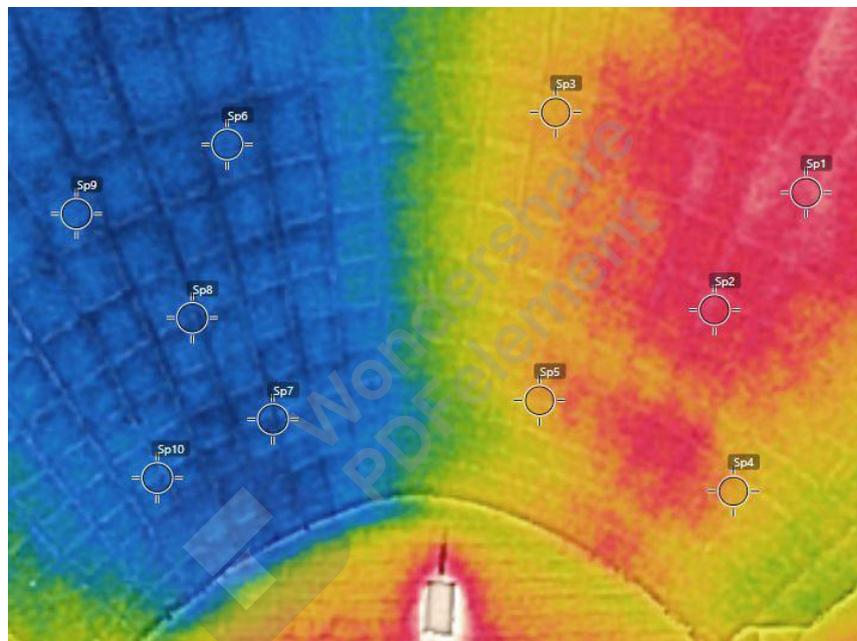
Figura 17 - Termografía de bóveda Escuela 30.

Tabla 4 - Temperaturas bóveda Escuela 30 referidas a puntos de figura 17

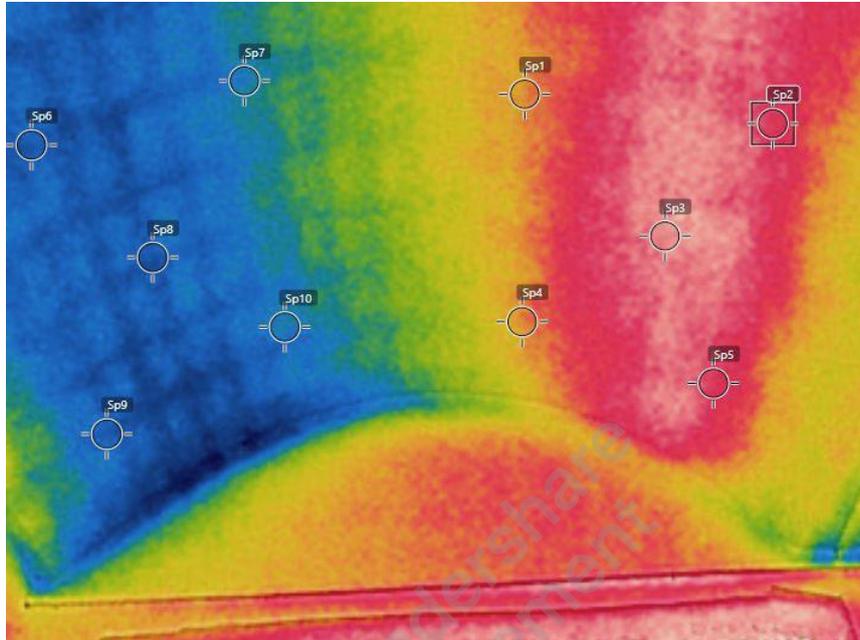
Figura 19 - Termografía de bóveda escuela 68.

Tabla 5 - Temperaturas bóveda Escuela 68 referidas a puntos de figura 19

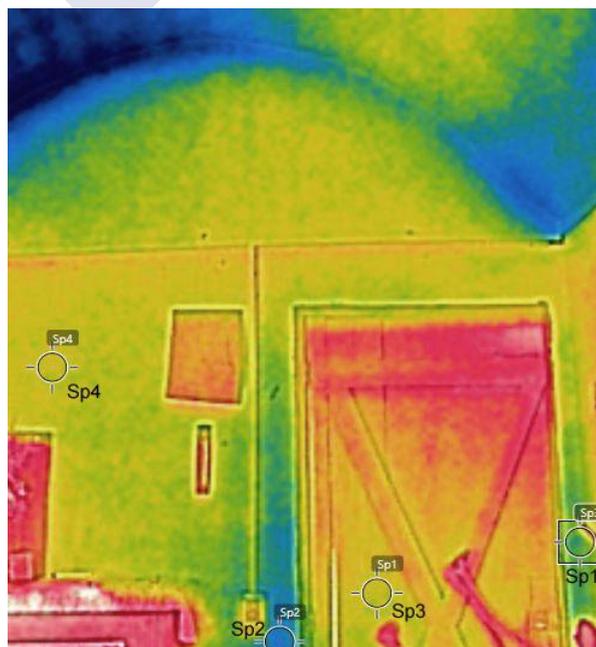
Las imágenes termográficas también muestran el efecto de las infiltraciones por puertas exteriores, con temperaturas diferentes a las del resto del cerramiento, en los bordes de las mismas.

Figura 20 - Termografía cerramientos Escuela rural 68.

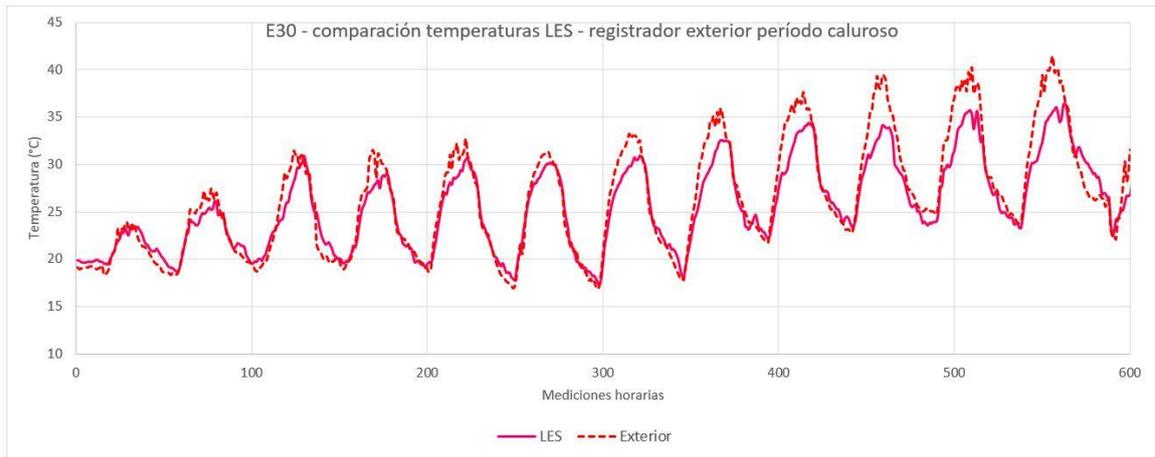
Se efectúa una comparación entre los datos del registrador S22 (exterior) y los suministrados por el LES para el mismo período, mostrando las condiciones climáticas más extremas de la escuela respecto al Laboratorio, principalmente en las temperaturas máximas.

Gráfico 5 - Comparación temperatura exterior Escuela 30 - LES en período caluroso.

El Gráfico 5 muestra una menor amplitud térmica en las temperaturas del LES. Varios factores inciden en estas diferencias: la escuela se encuentra a 45 km del LES, la ubicación del sensor S22 expuesto sobre la fachada Sur del edificio, pasaje de frentes fríos desfasados en el tiempo entre un lugar y otro, o bien por el pasaje de nubosidad en diferentes momentos de cada locación. Según lo expresado en el punto 4.2.1 pág. 36, se utilizarán en adelante, para temperatura exterior los datos del LES.

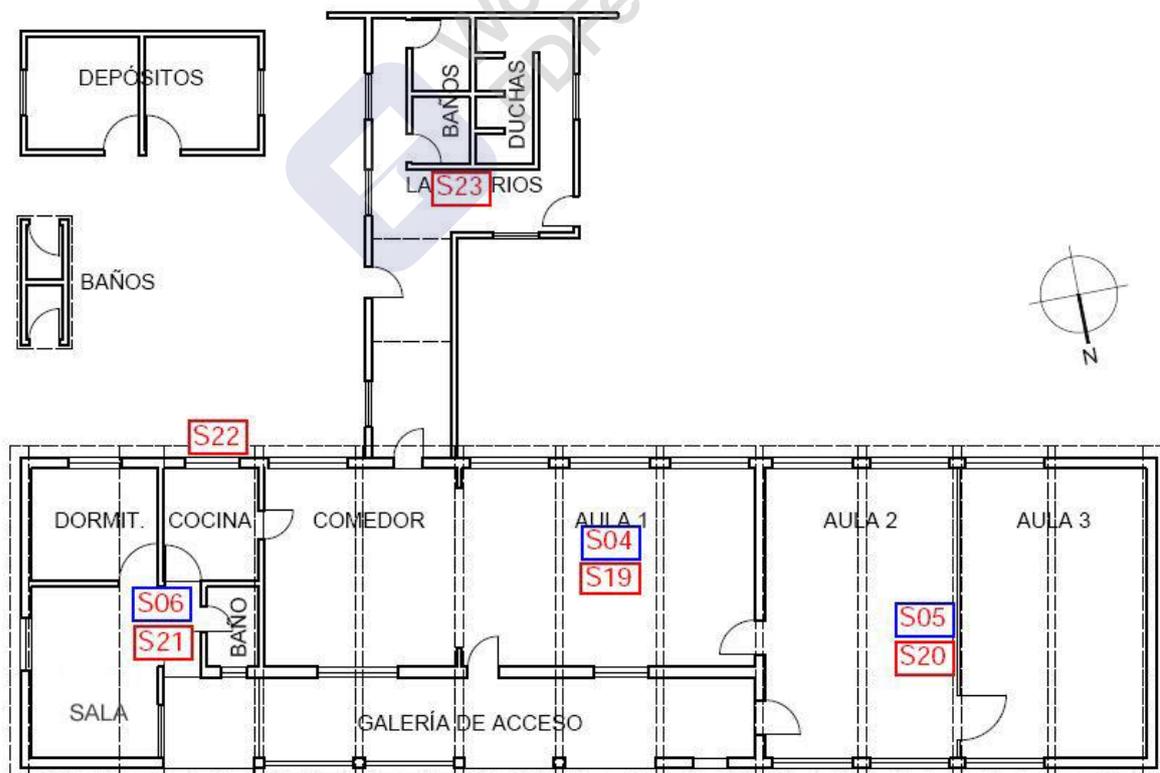
Figura 22 - Ubicación registradores Escuela rural 30 – Azul: invierno, Rojo: verano.

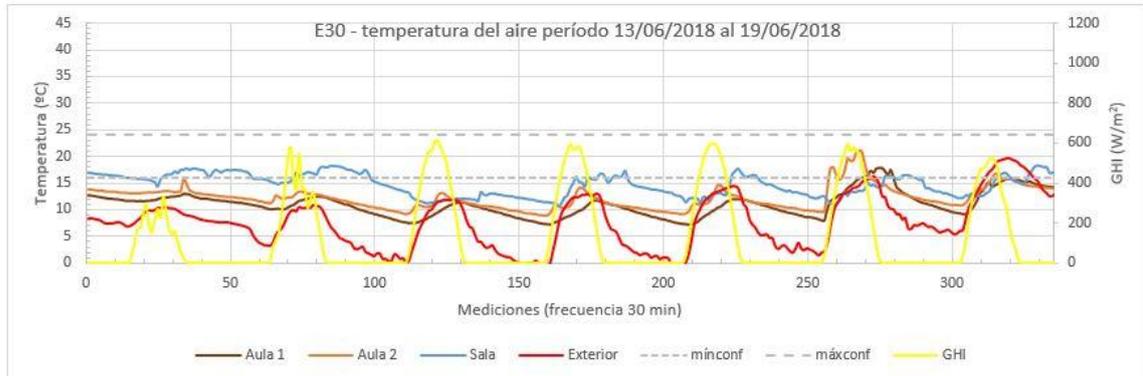
Gráfico 6 - Escuela 30 – Datos climáticos en semana de período frío.

Una primera lectura permite observar que, ante temperaturas exteriores muy bajas, el edificio no logra ofrecer condiciones cercanas al mínimo de confort a pesar de contar con buenos valores de irradiación solar. El espacio conformado por el comedor y aula 1 (en adelante Aula 1) del edificio original es el que tiene peor registro, que mejora en el Aula 2, con cubierta liviana y aislación en el cielorraso. Los mejores valores se dan en la Sala de la vivienda.

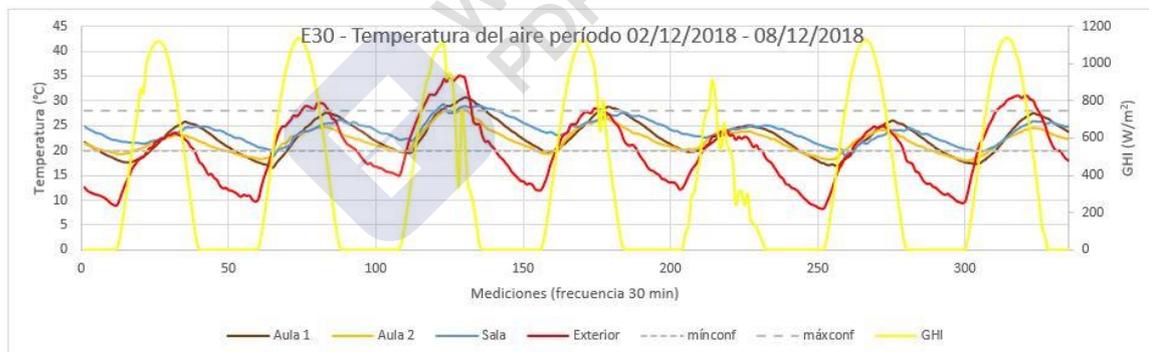
Gráfico 7 - Escuela 30 – Datos climáticos en semana de período caluroso.

El Aula 2 es el ambiente con mejor desempeño térmico, presentando una curva muy amortiguada respecto a la temperatura exterior, explicado principalmente por la existencia de aislación térmica en el cielorraso. El comportamiento del edificio ante un cambio brusco de temperatura, se representa en el Gráfico 8. Se trata del ingreso de un frente frío en el período caluroso, con una disminución de 14°C en el lapso de una hora en un día sin ocupación. No se cuenta para ese día con datos de irradiancia solar.

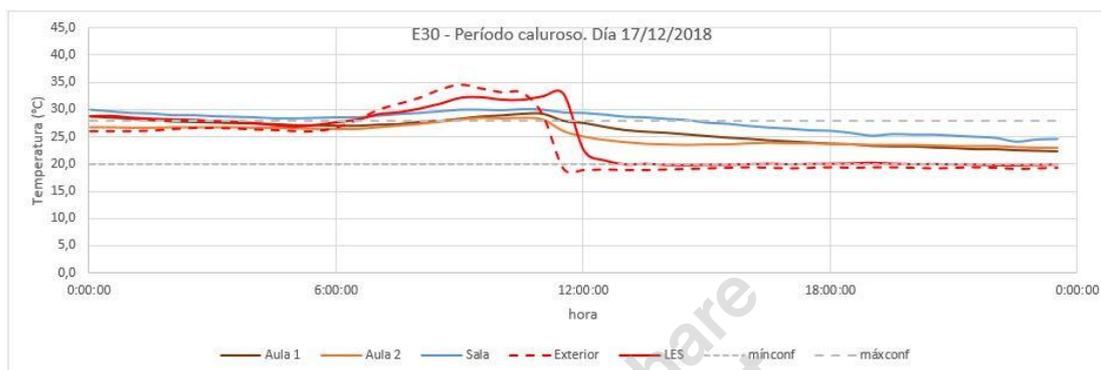
Gráfico 8 – Escuela 30 - Comportamiento del edificio ante ingreso de frente frío.

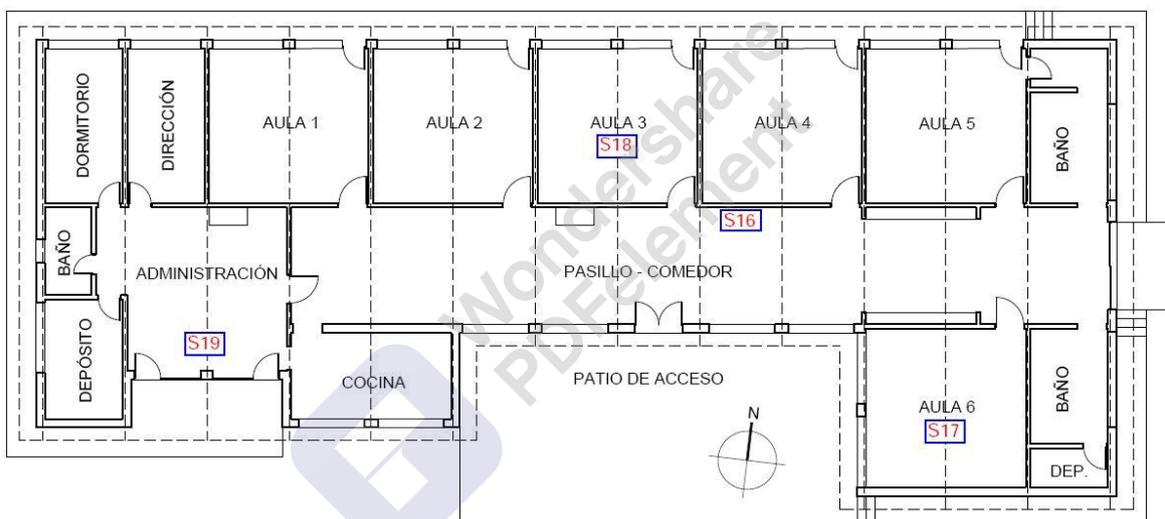
Esta escuela cuenta solamente con un juego de registros climáticos tomados in-situ que comprende el lapso entre el 11/08/2017 y 16/09/2017, correspondiente al período frío. No se cuenta con registro de temperatura exterior local. Esta escuela se encuentra a 11 km del LES. Se colocaron registradores en aulas 3 y 6 con orientaciones opuestas para comparar su desempeño, y en dos locales sobre la fachada Sur: la administración y el pasillo-comedor.

Figura 23 - Ubicación registradores Escuela rural 45.

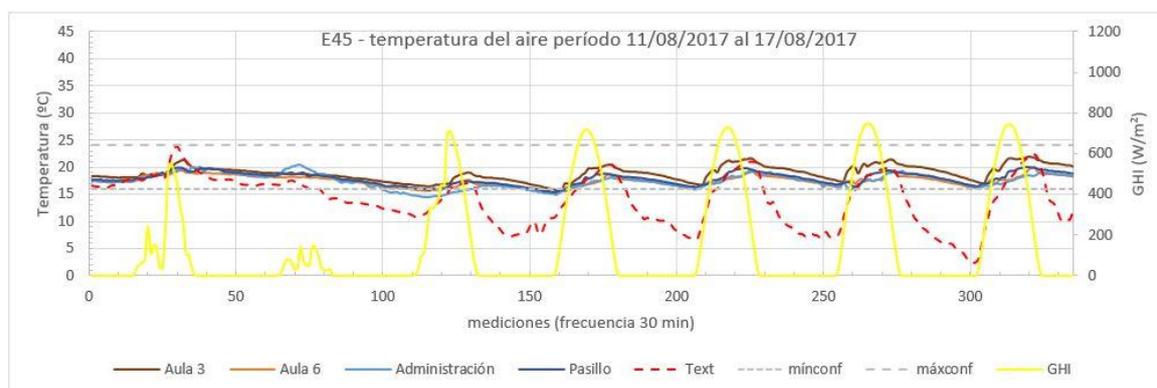
Se toma el Aula 3 como local representativo para todas las aulas que se encuentran sobre fachada Norte, mientras que sobre fachada Sur los tres locales elegidos tienen funciones muy diferentes.

Gráfico 9 - Escuela 45 - Datos climáticos en semana de período frío.

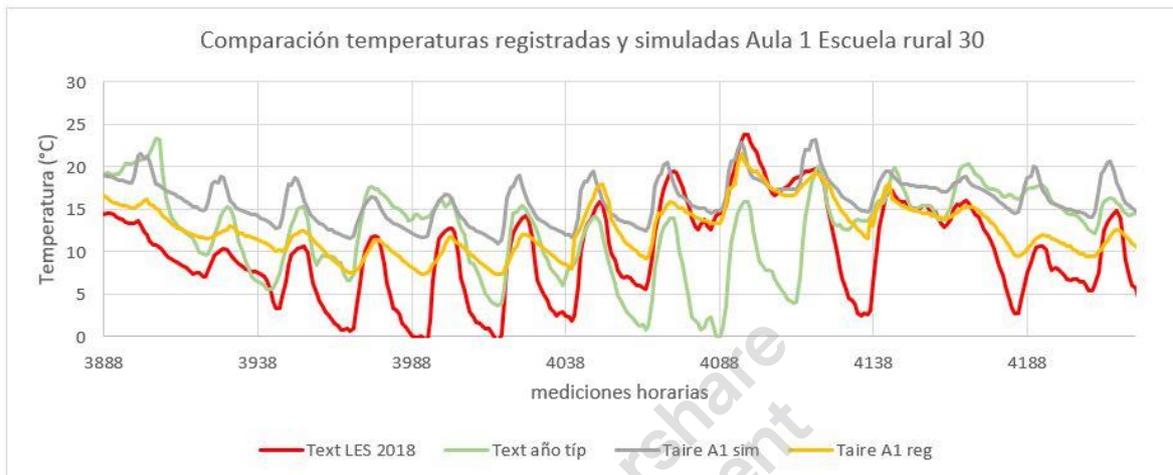
Se compara el paquete de registros climáticos registrados in situ del período frío (26/05/18 al 14/07/18) con el mismo período para los datos proporcionados por el LES para el año 2018¹⁷ y con los datos del año típico¹⁹. Esta comparación se muestra en los gráficos elaborados para los locales representativos en el recorte del 12/06/18 al 25/06/18 para una mejor visualización.

Gráfico 10 - Comparación de temperaturas Aula 1 Escuela 30 para ajuste de modelo.

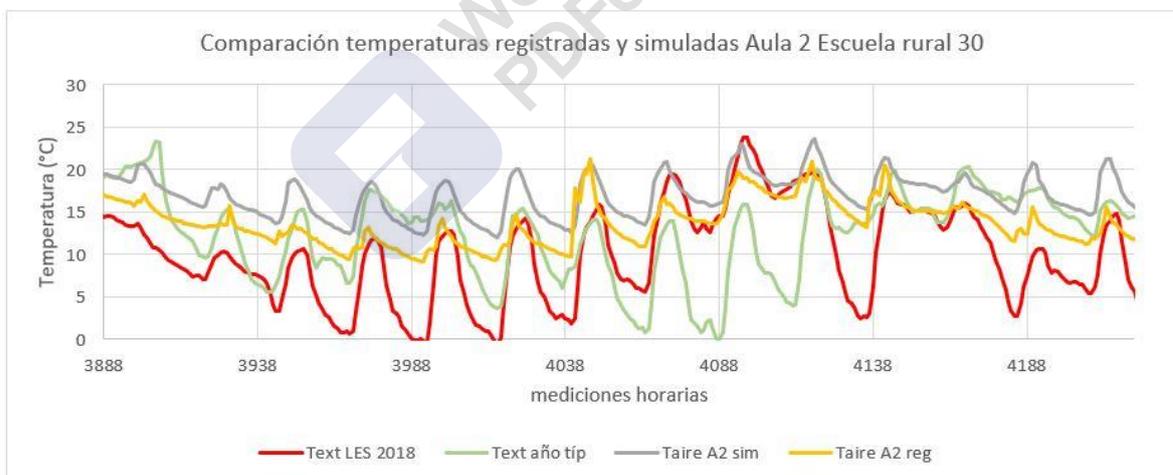
Gráfico 11 - Comparación de temperaturas Aula 2 Escuela 30 para ajuste de modelo.

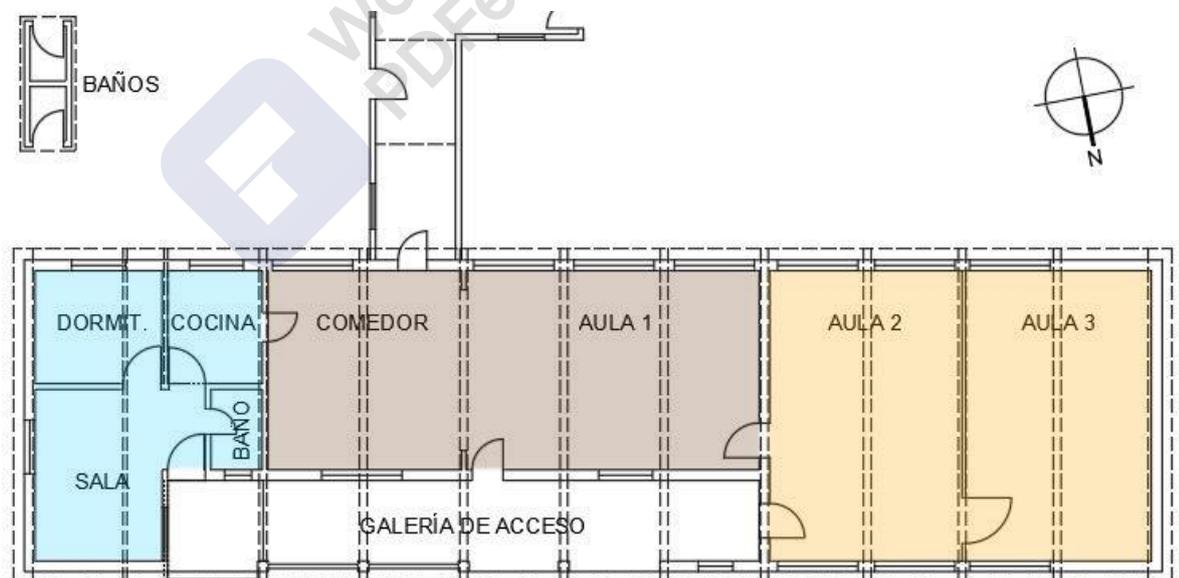
Para el modelado de la escuela 30 de Laureles, se opta por dividirla en tres bloques de edificio: vivienda | comedor + aula 1 (Aula 1) | aulas 2 y 3, de acuerdo a las funciones y a las diferencias constructivas en cubiertas (Figura 25).

Figura 25 - Planta Escuela rural 30 con división de bloques para modelado.

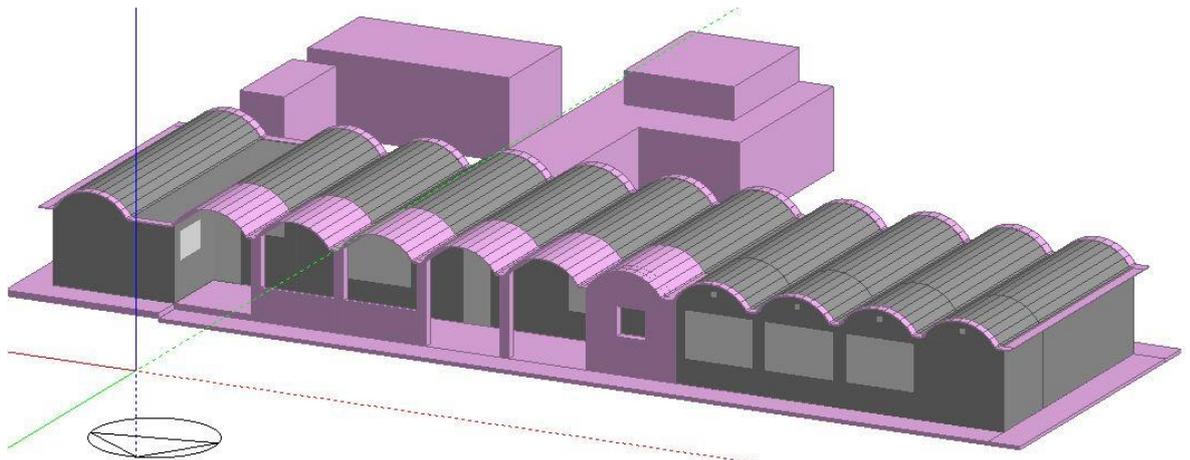
En el bloque de aulas 2 y 3 se crean nuevas zonas térmicas en las cuatro bóvedas, debido a la existencia de cielorraso. De manera similar se procede en parte de la vivienda, donde los cielorrasos del baño y acceso al mismo determinan nuevas zonas térmicas en esas porciones de bóveda.

Figura 26 - Modelo en Design Builder Escuela rural 30.

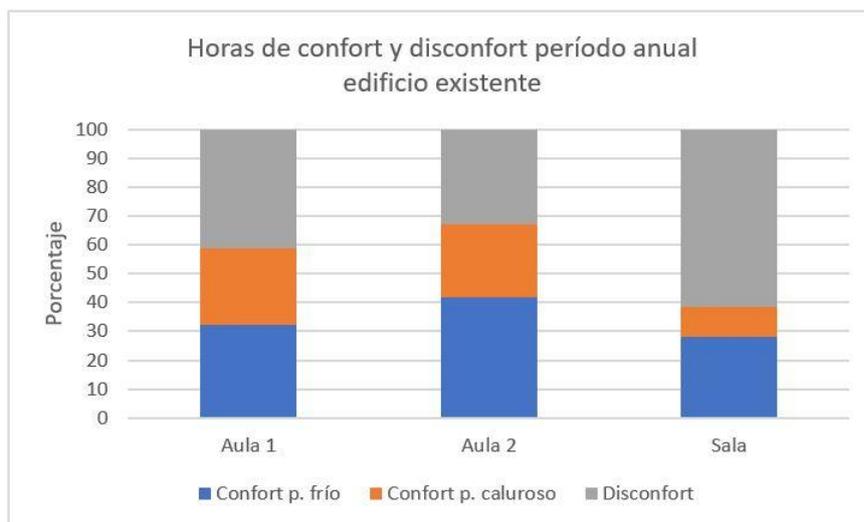
Gráfico 13 - Horas de confort y desconfort para período anual expresado en porcentaje. Edificio existente Escuela 30.

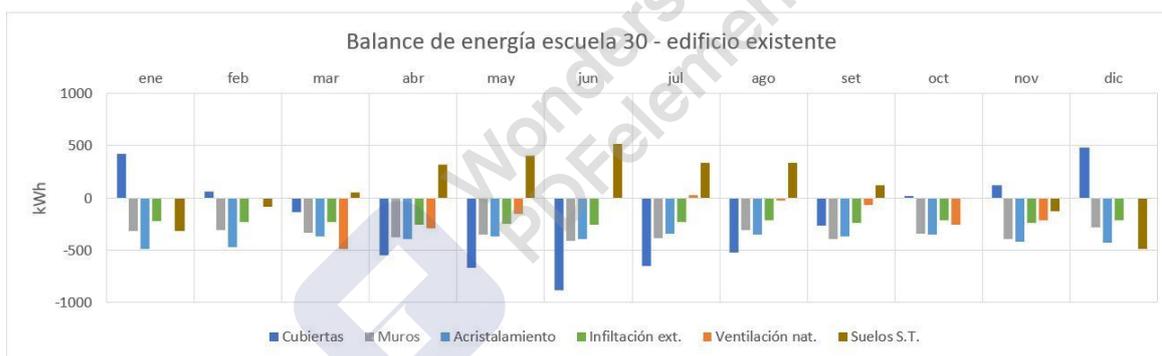
Gráfico 14 - Balance de energía edificio existente Escuela 30.

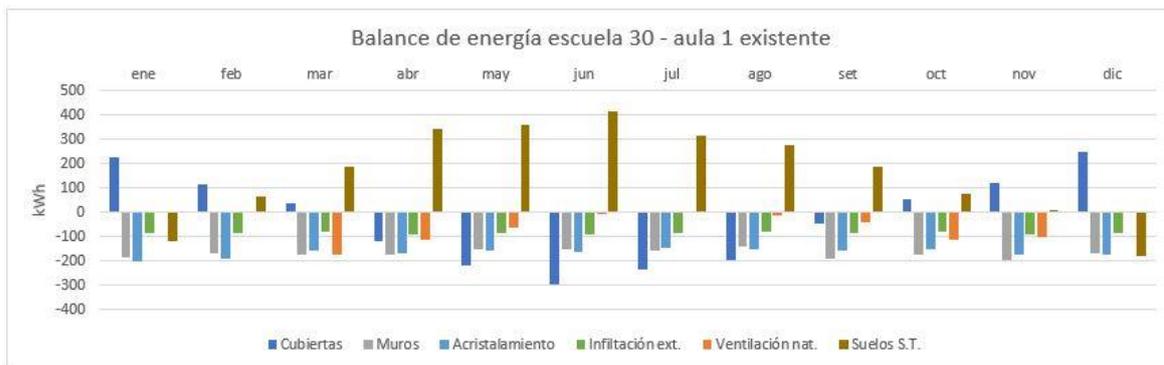
Gráfico 15 - Balance de energía aula 1 existente Escuela 30.

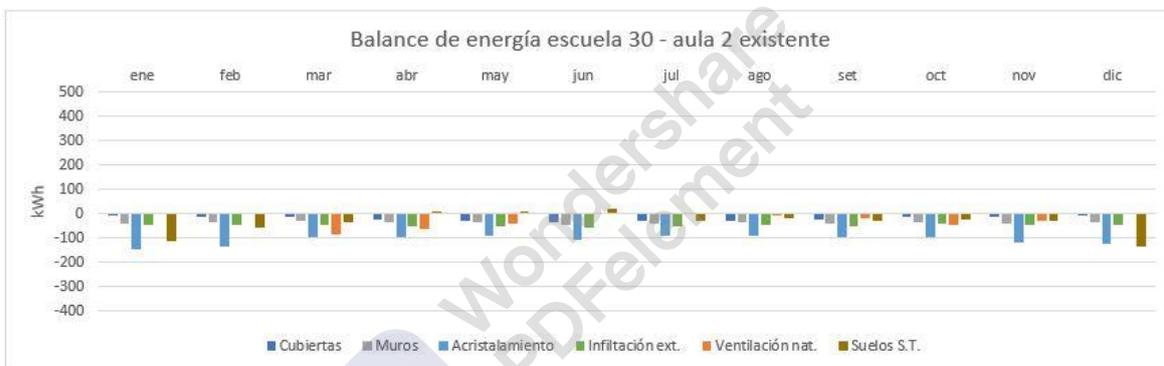
Gráfico 16 - Balance de energía aula 2 existente Escuela 30.

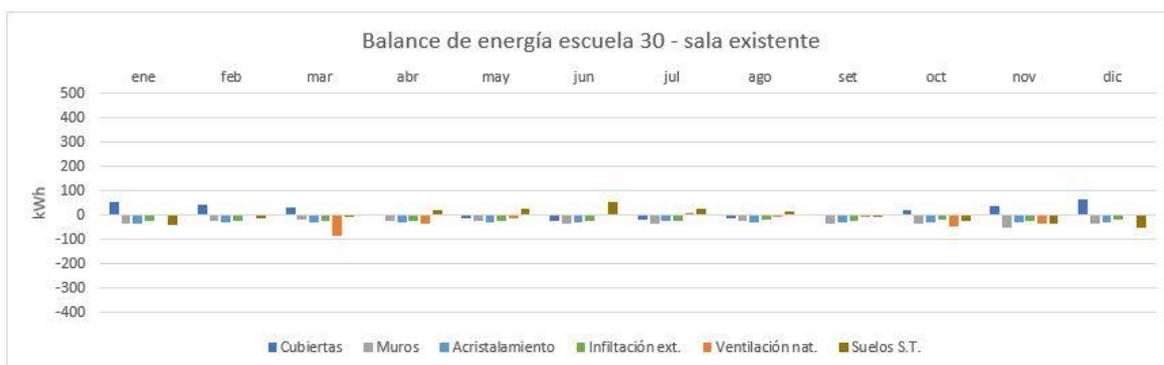
Gráfico 17 - Balance de energía Sala existente Escuela 30.

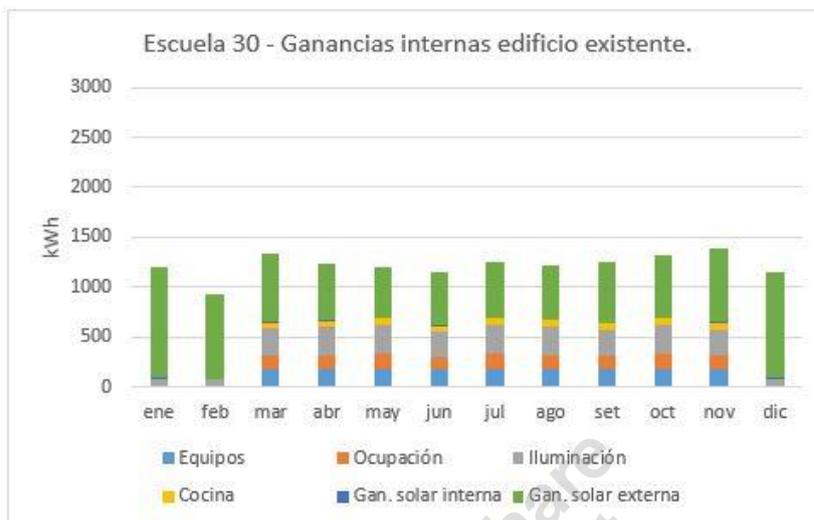
Gráfico 18 - Ganancias internas edificio existente Escuela 30 por tipo.

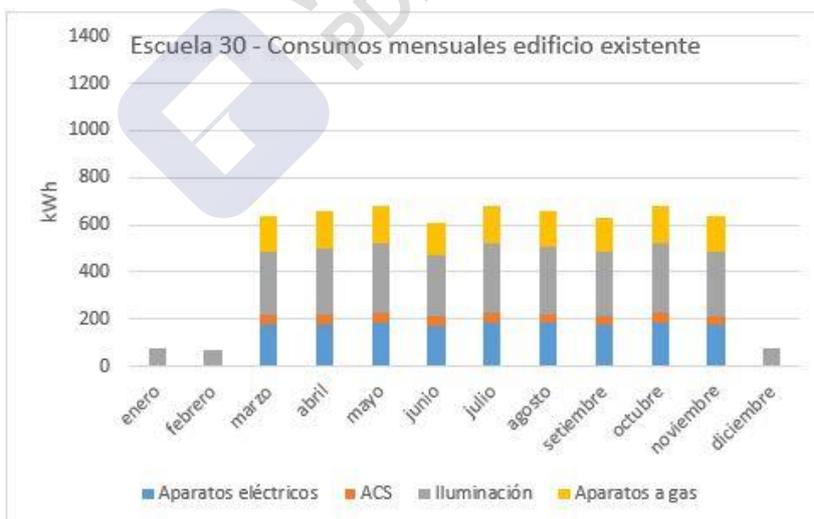
Gráfico 19 - Consumos mensuales edificio existente Escuela 30 por tipo.

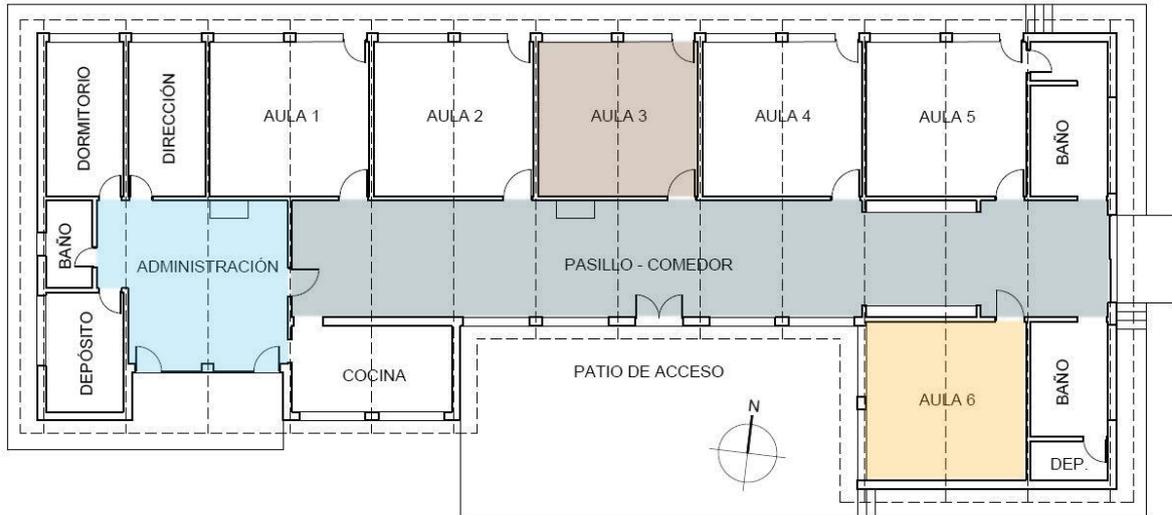
orientación Sur y el Pasillo de acceso que cumple funciones de comedor, situado sobre la fachada Sur.

Figura 27 - Planta Escuela rural 45 con locales representativos en simulación.

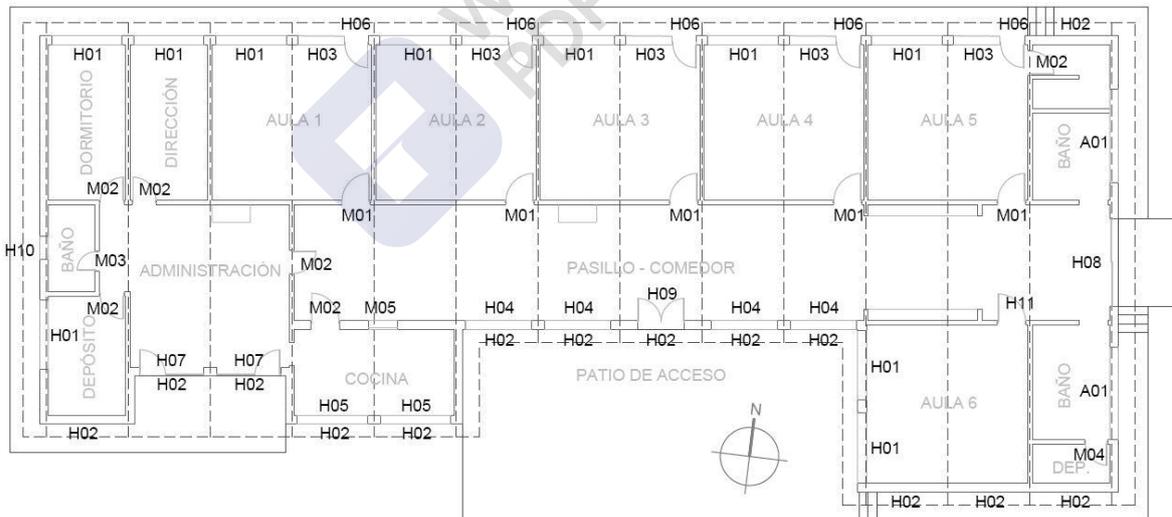
Figura 28 - Planta aberturas Escuela 45.

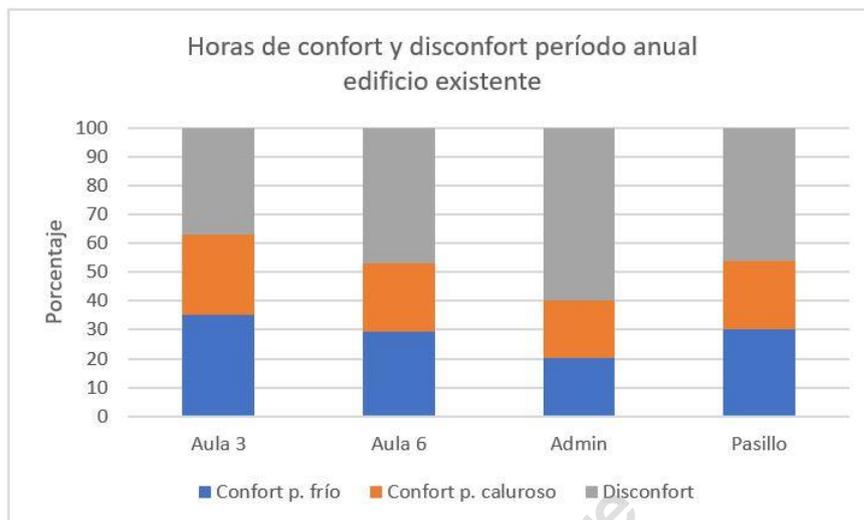
Gráfico 20 - Horas de confort y desconfort para período anual expresado en porcentaje. Edificio Escuela 45 existente.

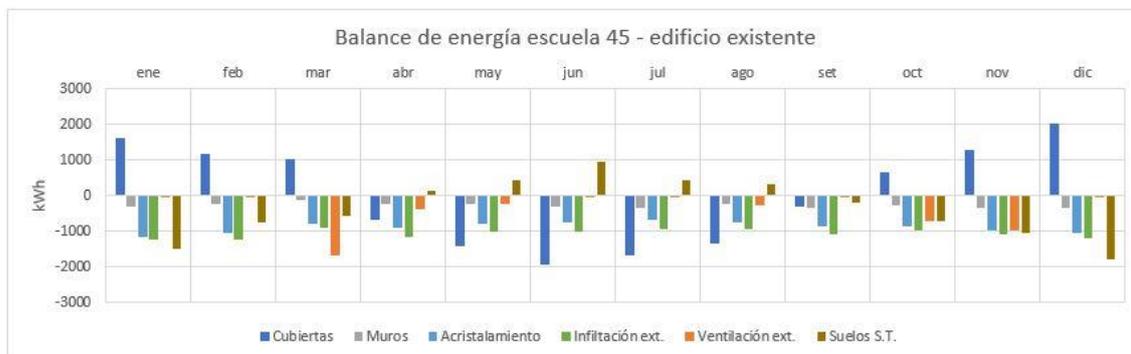
En el Gráfico 21 de balance térmico se identifican claramente los cerramientos con mayores problemas, siendo éstos la cubierta, en ambos períodos, y cubierta, acristalamiento e infiltraciones en el período frío. Tomando los datos mes a mes, se puede ver un comportamiento del edificio, más favorable en el período caluroso, al neutralizarse las ganancias no deseadas por cubierta con las pérdidas. Por el contrario, en el período frío, las ganancias obtenidas por el suelo, no son suficientes ante la importancia de las pérdidas.

Gráfico 21 - Balance de energía edificio existente Escuela 45.

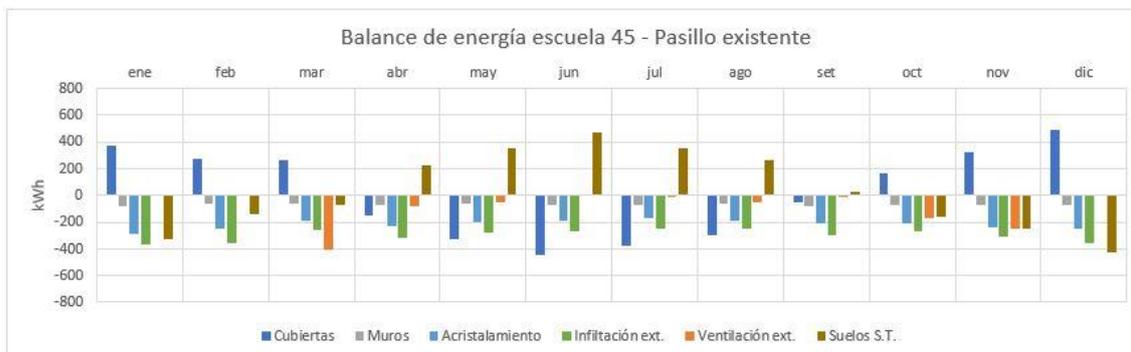
Se aprecia que el local más comprometido es el Pasillo, presentando un comportamiento muy similar al del edificio así como valores de ganancias/pérdidas no deseadas de importancia en los distintos cerramientos e infiltraciones de consideración.

Gráfico 22 - Balance de energía Pasillo existente Escuela 45.
