Trabajo final de carrera

Rehabilitación energética de escuelas rurales del “Plan Bicentenario del nacimiento de Artigas”. Estudio de casos en zona climática IIb de Uruguay

Autor | Gunnar GIL MATHISSON

Salto, diciembre 2019

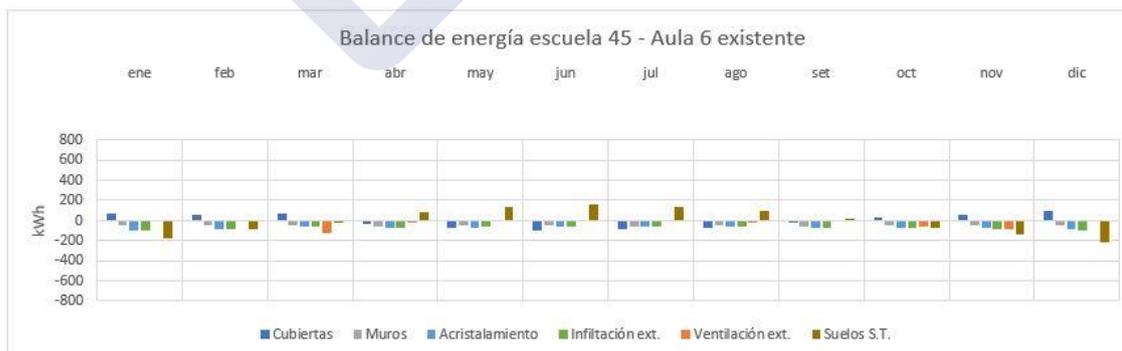
Gráfico 24 - Balance de energía Aula 6 existente Escuela 45.

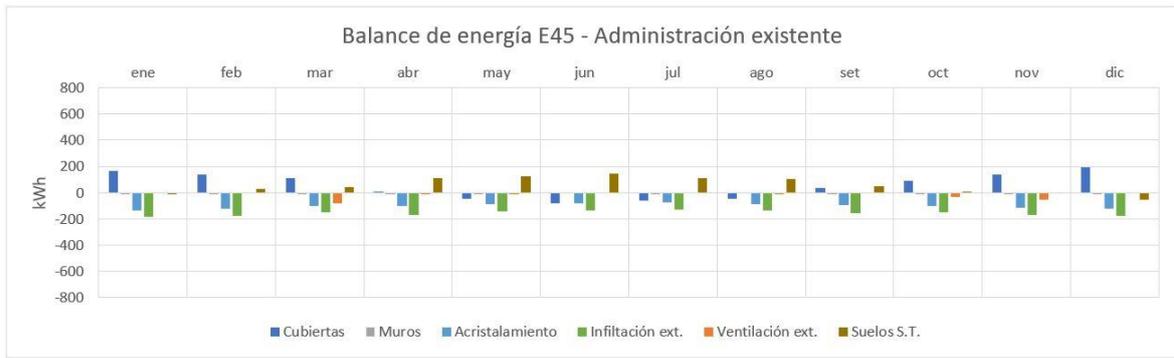
La Administración difiere de las aulas en los valores de pérdidas por los cerramientos transparentes, por su factor de huecos cercano al 80% en la fachada Sur. Esta situación favorece al local en el período caluroso, por su acceso protegido de la radiación solar a primeras y últimas horas del día. Nuevamente las infiltraciones son de importancia relativa, dada la extensión y calidad de las aberturas.

Gráfico 25 - Balance de energía Administración existente Escuela 45.

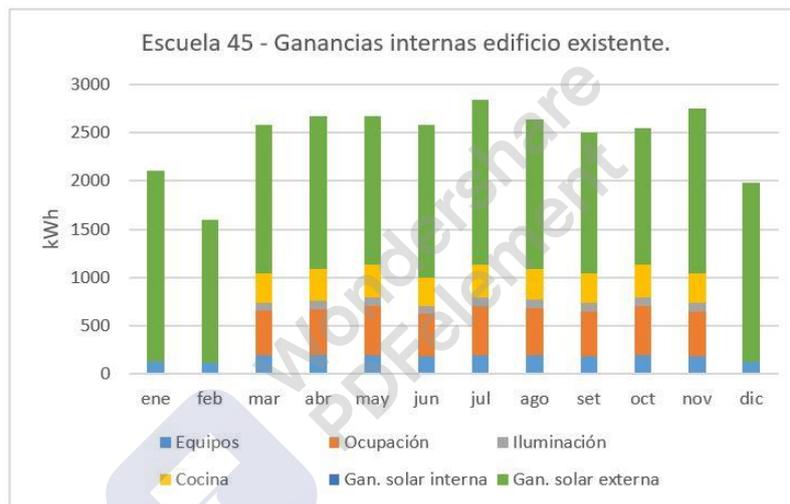
Gráfico 26 - Ganancias internas edificio existente Escuela 45 por tipo.

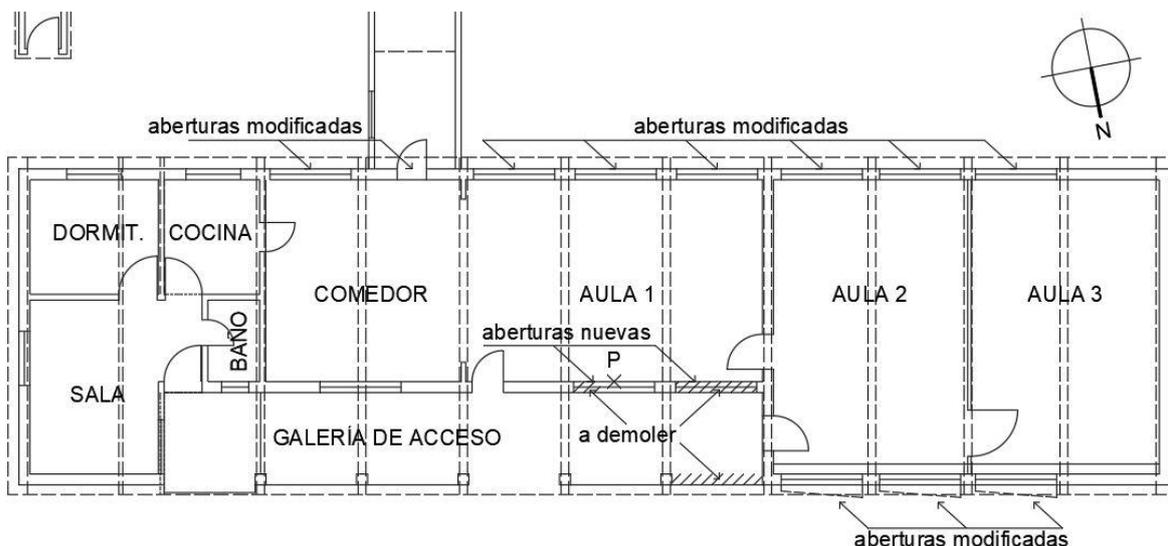
Figura 29 - Planta esquemática con aberturas modificadas Escuela 30.

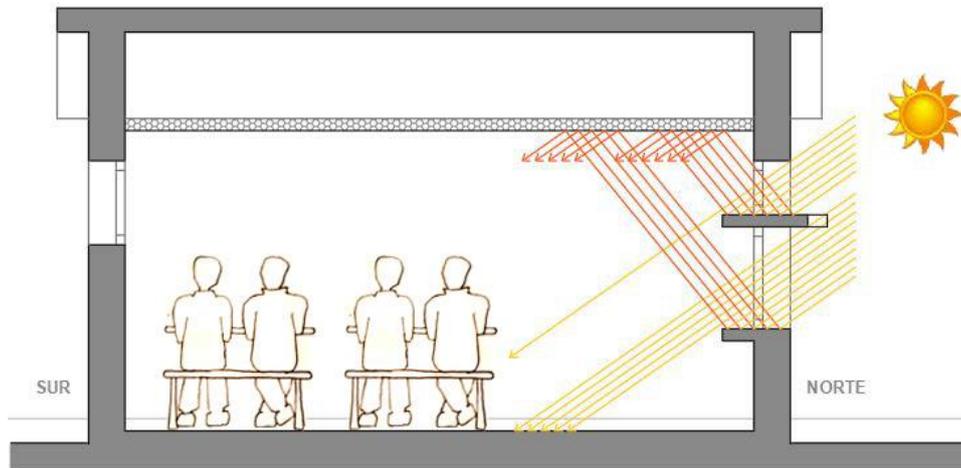
Figura 30 - Esquema de aula con aberturas modificadas y reflexión de luz solar.

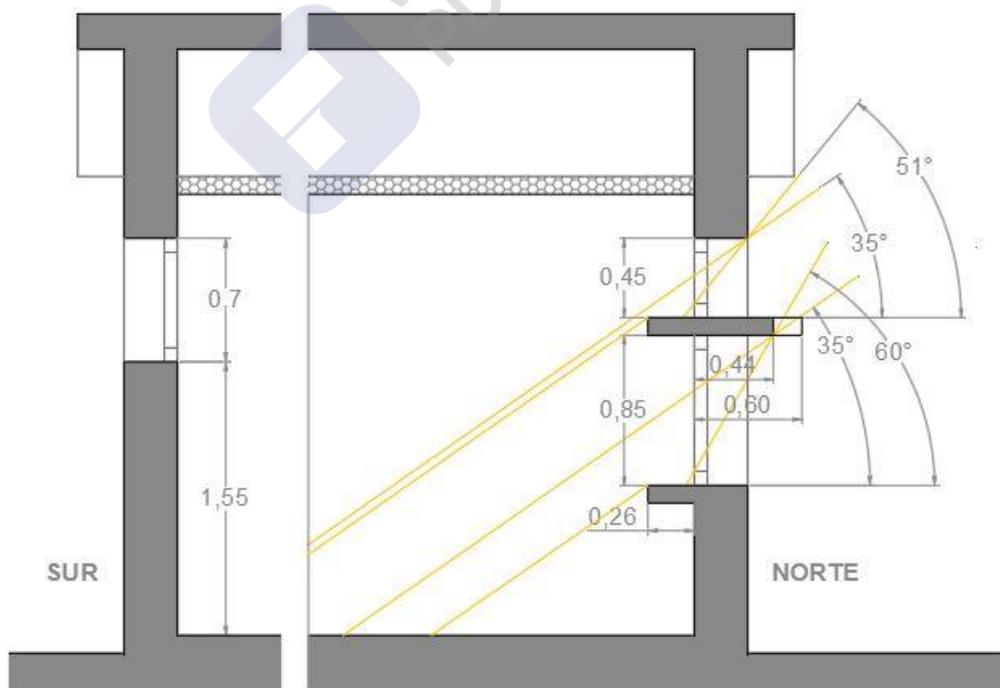
Figura 31 - Diseño de aberturas propuestas para Escuela 30.

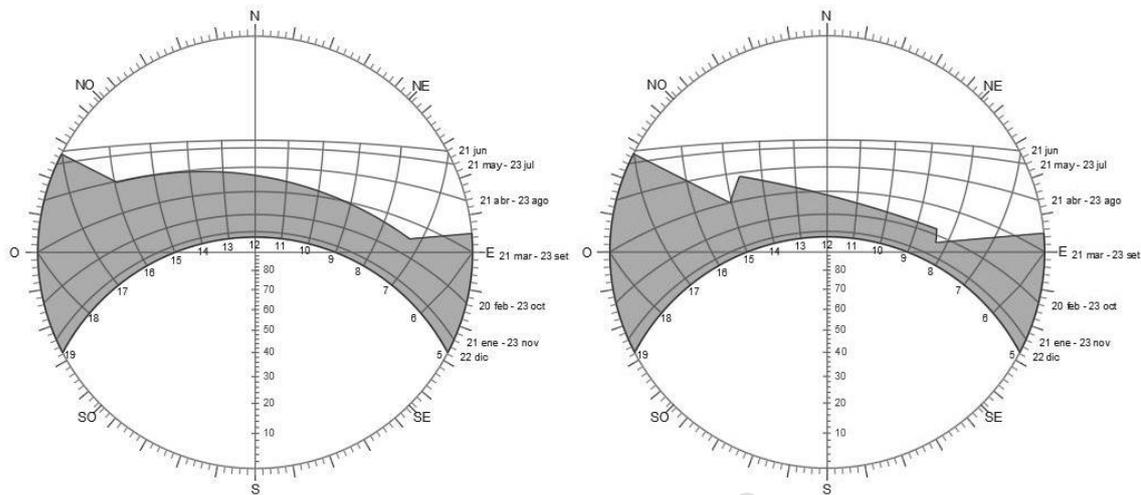
Gráfico 29 - Diagrama estereográfico de nuevas aberturas propuesta para aulas 2 y 3 (norte) de escuela 30.

El resto de las aberturas del edificio no se modifican, aunque se hacen recomendaciones para el ajuste de puertas de madera exteriores, a efectos de disminuir las infiltraciones y el cambio de la puerta metálica por una de madera -disminuyendo su transmitancia térmica, desde el comedor a los servicios higiénicos situados al Sur.

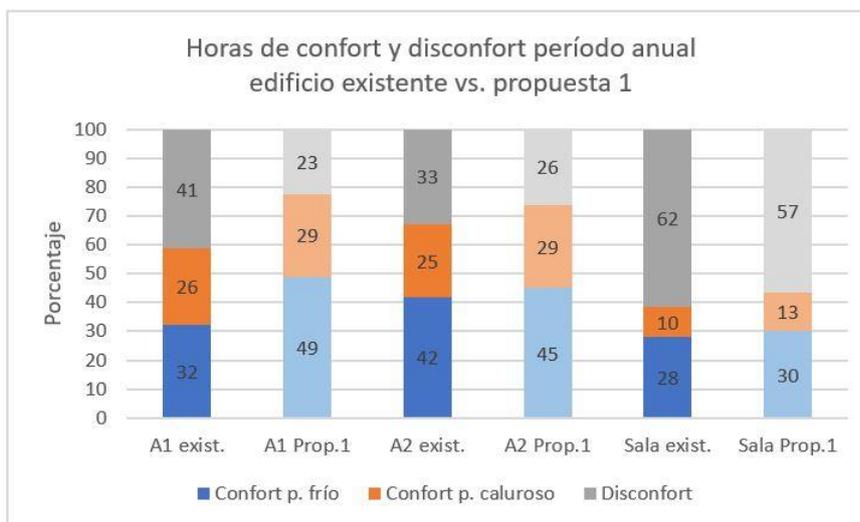
Gráfico 30 - Porcentaje horas de confort en locales Escuela 30 con propuesta 1.

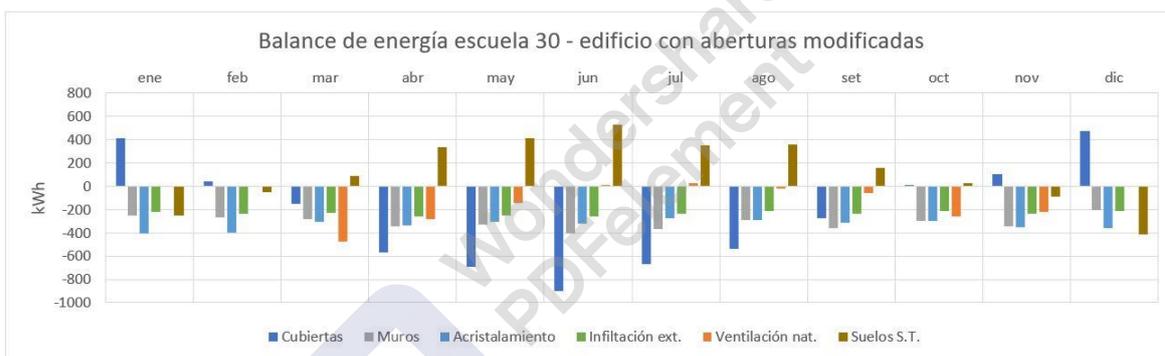
Gráfico 31 - Balance de energía edificio Escuela 30 con aberturas modificadas.

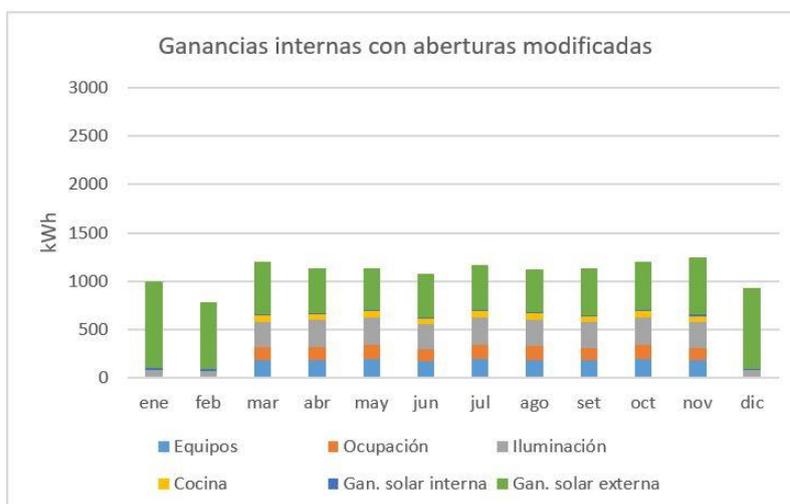
Gráfico 32 - Ganancias internas por tipo en edificio escuela 30 con aberturas modificadas.

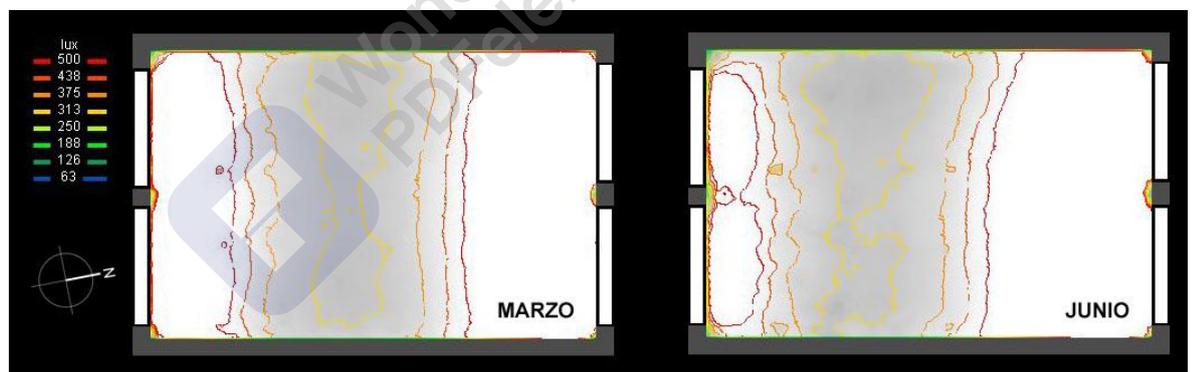
Figura 34 - Iluminancia sobre plano de trabajo Aula 2 con aberturas existentes Escuela 30.

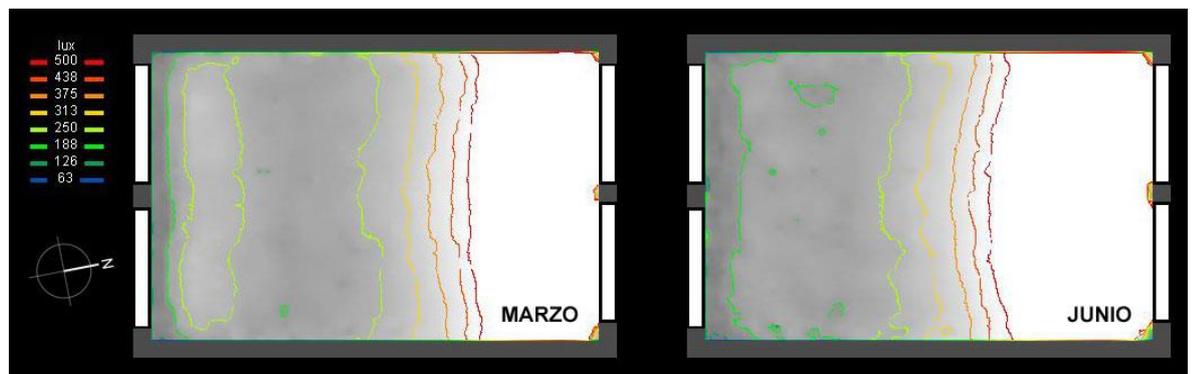
Figura 35 - Iluminancia sobre plano de trabajo Aula 2 con aberturas modificadas Escuela 30.

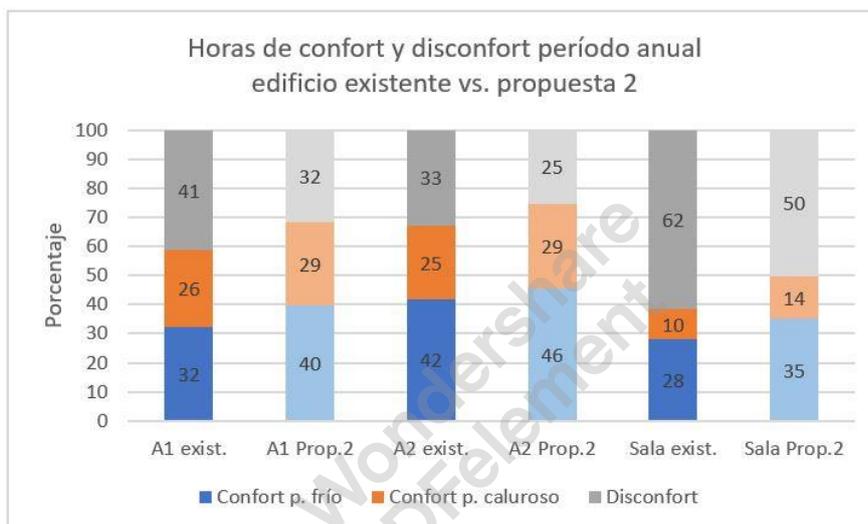
Gráfico 33 - Porcentaje horas de confort en locales Escuela 30 con propuesta 2.

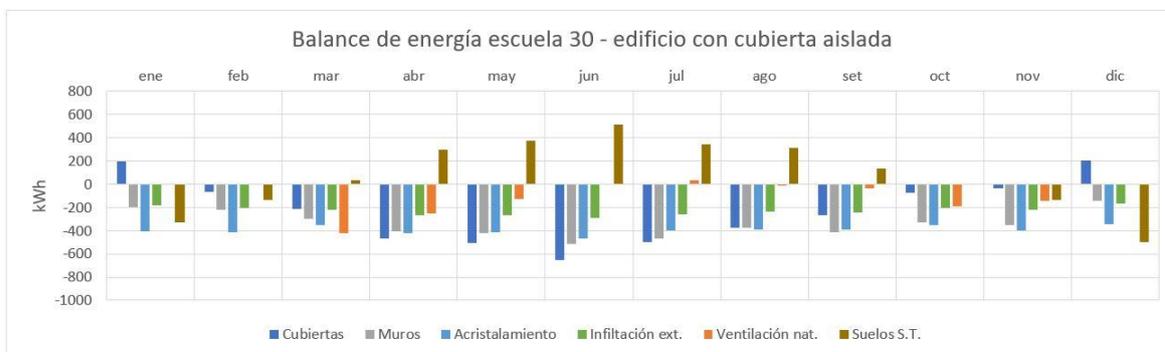
Gráfico 34 - Balance de energía edificio escuela 30 con cubierta aislada.

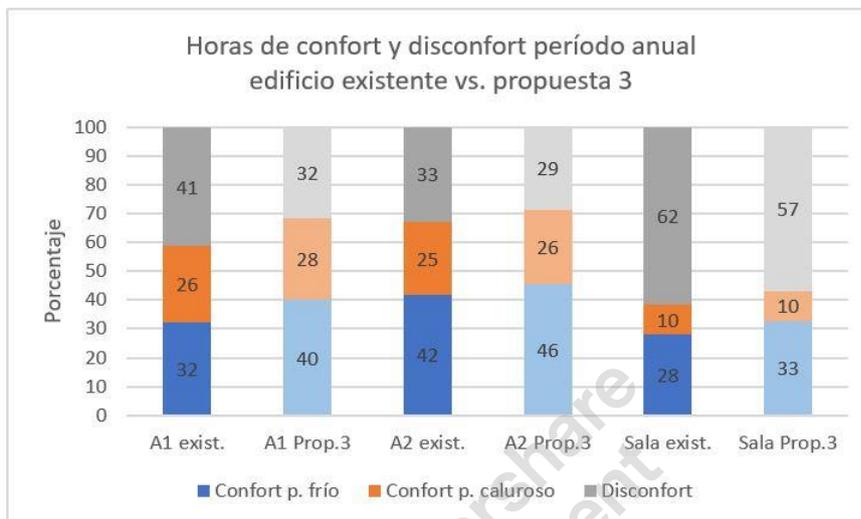
Gráfico 35 - Porcentaje horas de confort en locales Escuela 30 con propuesta 3.

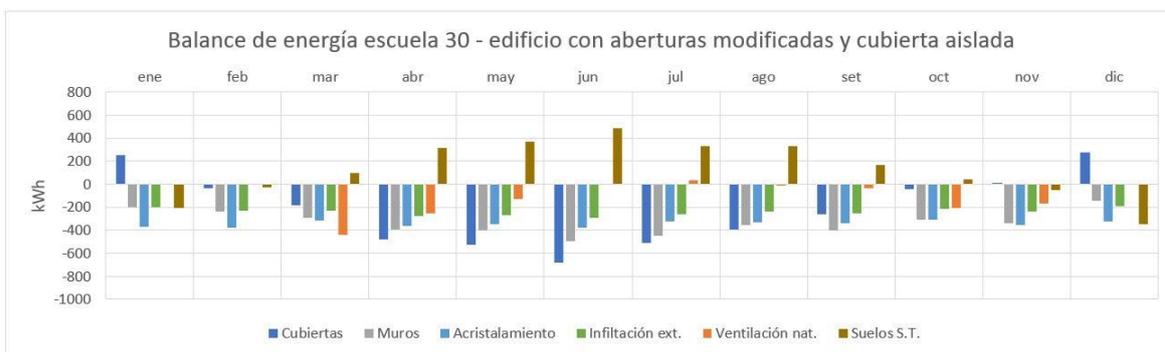
Gráfico 36 - Balance de energía edificio escuela 30 con aberturas modificadas y cubierta aislada.

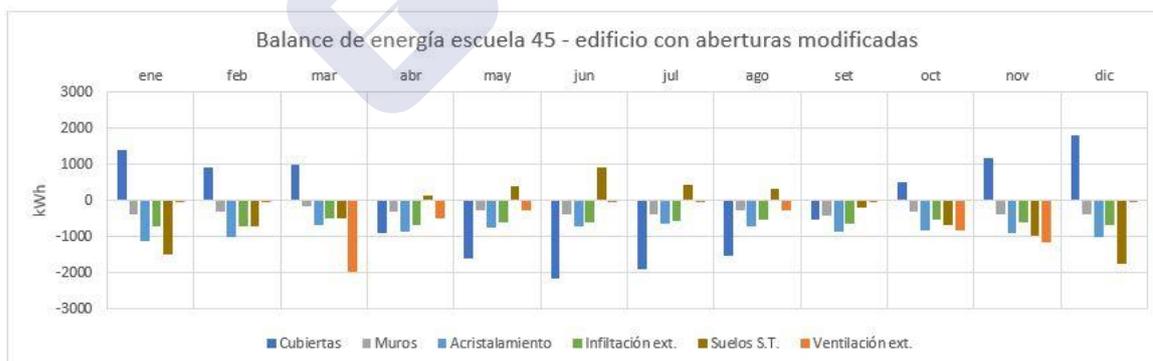
Gráfico 37 - Balance de energía Escuela 45 con aberturas modificadas

Esta solución tiene una reducción en las pérdidas por infiltración del 43% respecto al edificio original, aunque sin variaciones de importancia en el resto de los parámetros.

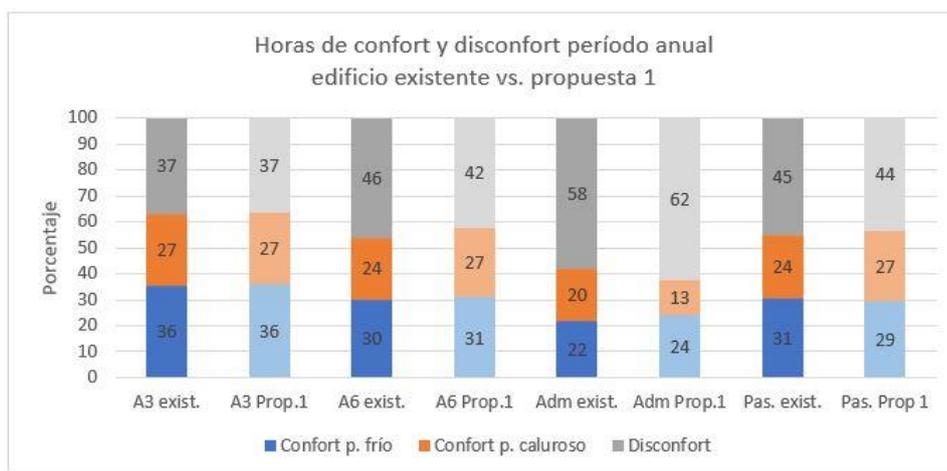
Gráfico 38 - Porcentaje horas de confort en locales Escuela 45 con propuesta 1.

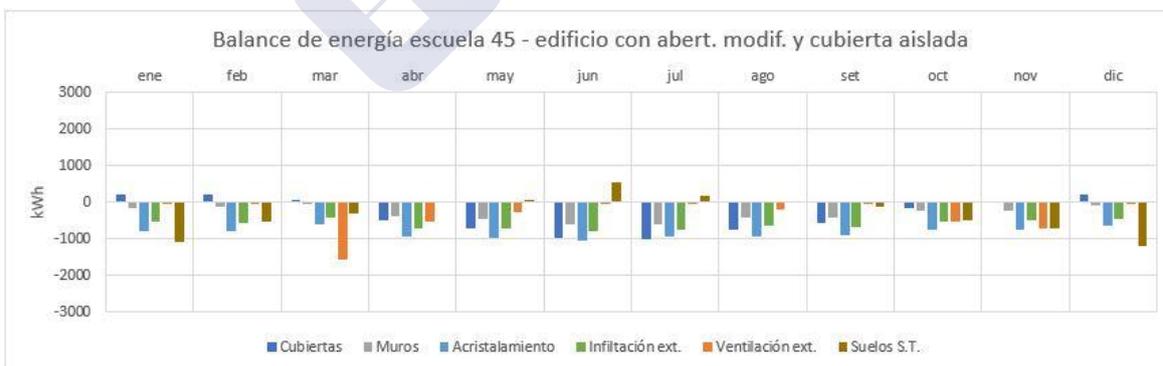
Gráfico 39 - Balance de energía Escuela 45 con aberturas modificadas y cubierta aislada.

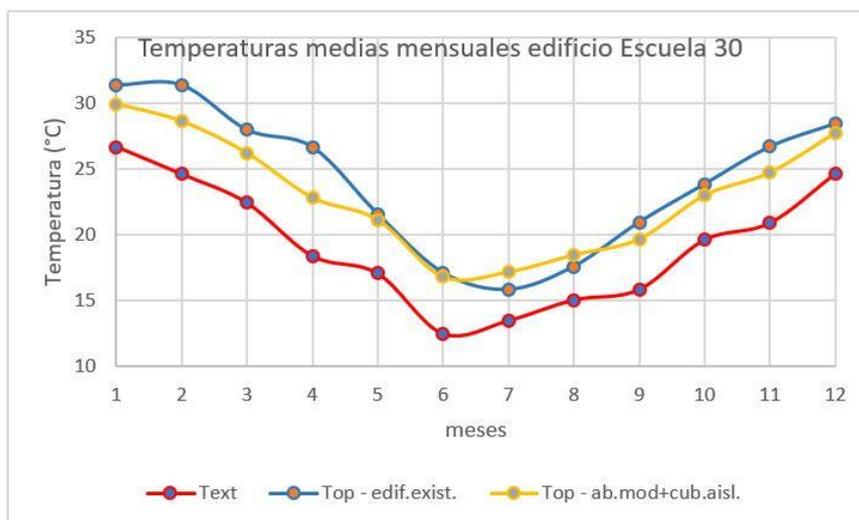
Gráfico 41 - Temperaturas medias mensuales edificio Escuela 30 con propuestas combinadas.

La aplicación de estrategias bioclimáticas combinadas es necesaria en este edificio. La solución de cambio de tipo de aberturas, no incide por sí sola en los valores de confort, aunque resuelva el problema de las infiltraciones.

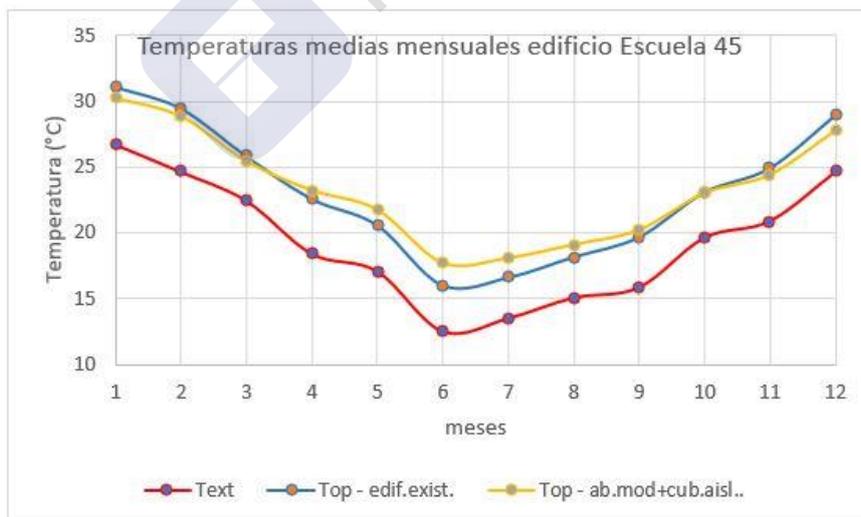
Gráfico 42 - Temperaturas medias mensuales edificio Escuela 45 con propuestas combinadas.

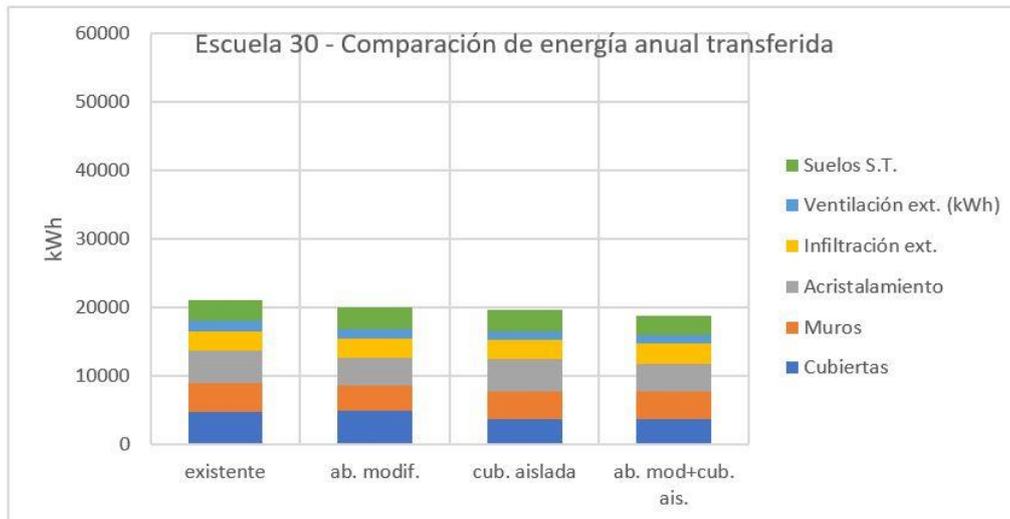
Gráfico 43 - Transferencia de energía por envolvente comparada para Escuela 30.

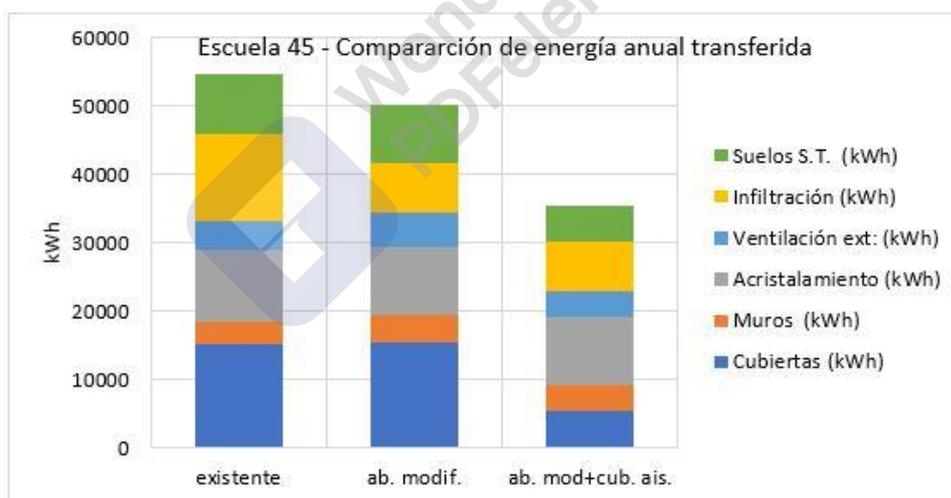
Gráfico 44 - Transferencia de energía por envolvente comparada para Escuela 45.

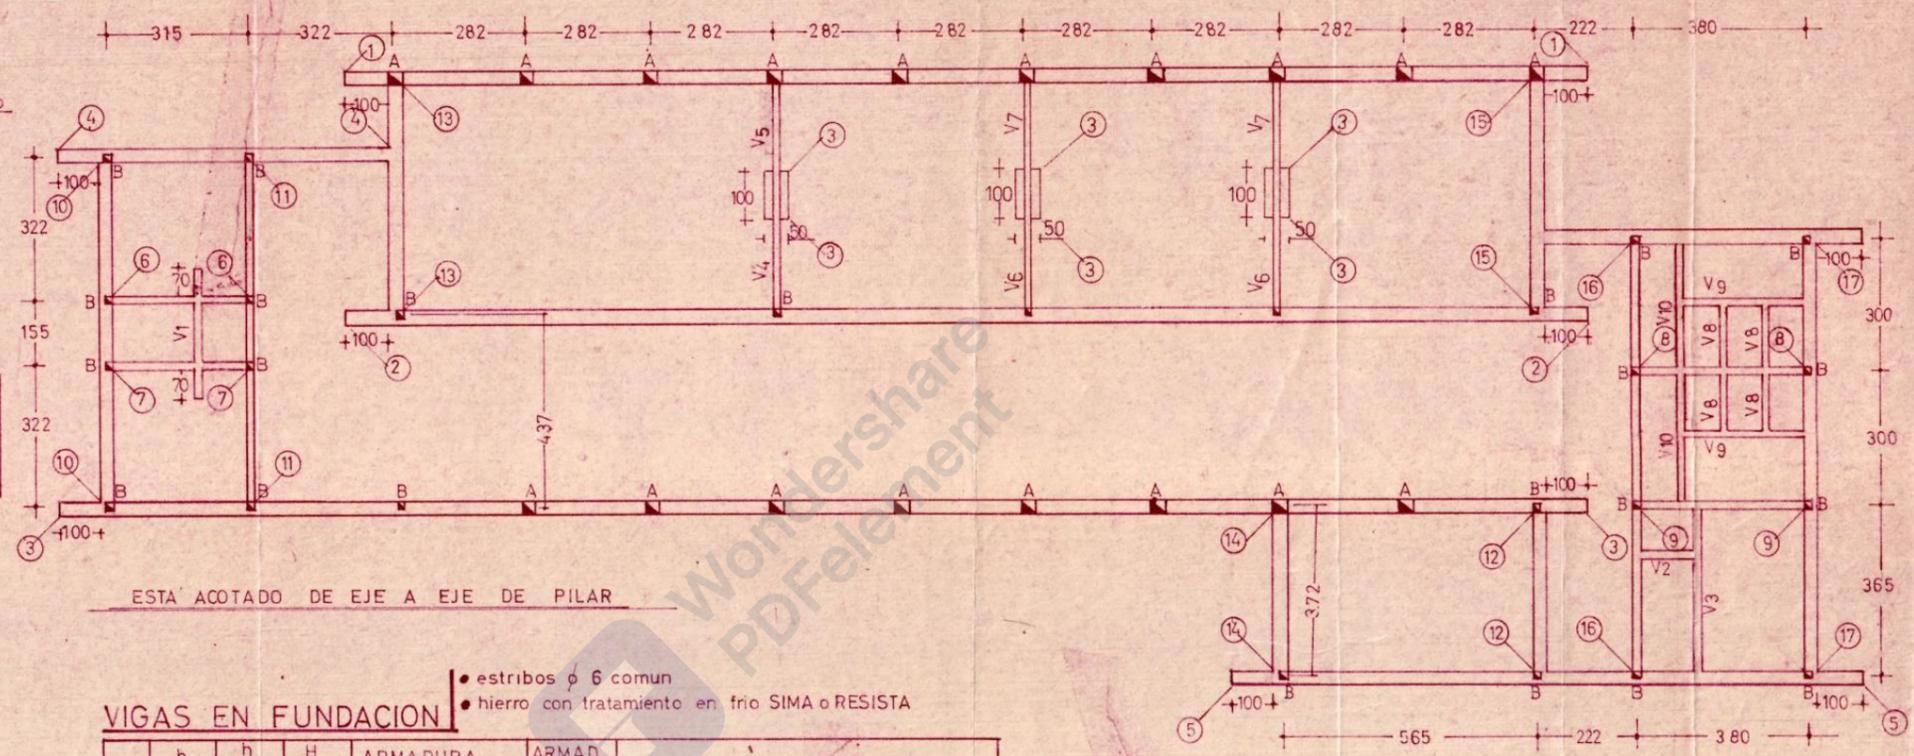
FUNDACION	B en cms
1-1	45
2-2	55
3-3	50
4-4	40
5-5	40
6-6	35
7-7	35
8-8	40
9-9	40
10-10	40
11-11	45
12-12	50
13-13	50
14-14	45
15-15	50
16-16	45
17-17	45
