UNIVERSIDAD DE LA REPÚBLICA
FACULTAD DE AGRONOMÍA

DETERMINACIÓN DE LAS PROPIEDADES QUÍMICAS Y FÍSICAS DEL SUELO,
ANTE LA APLICACIÓN DE EFLUENTES DE TAMBO CON DIFERENTES
SISTEMAS DE GESTIÓN DE EFLUENTES

TESIS presentada como uno de
los requisitos para obtener el
título de Ingeniero Agrónomo

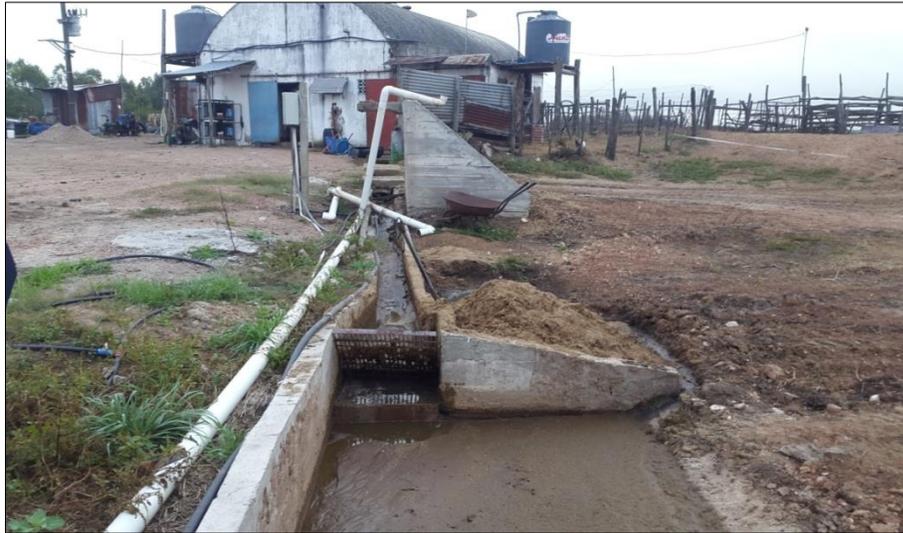
Figura No.2. Separación de sólidos pasiva del tambo 1

El SGET, está compuesto por un tratamiento primario para separación de sólidos del tipo pasiva, por medio de una reja y un desarenador (Figura No.2), y por un sistema de tratamiento biológico compuesto por una laguna anaerobia, una laguna facultativa y una laguna de maduración en serie.

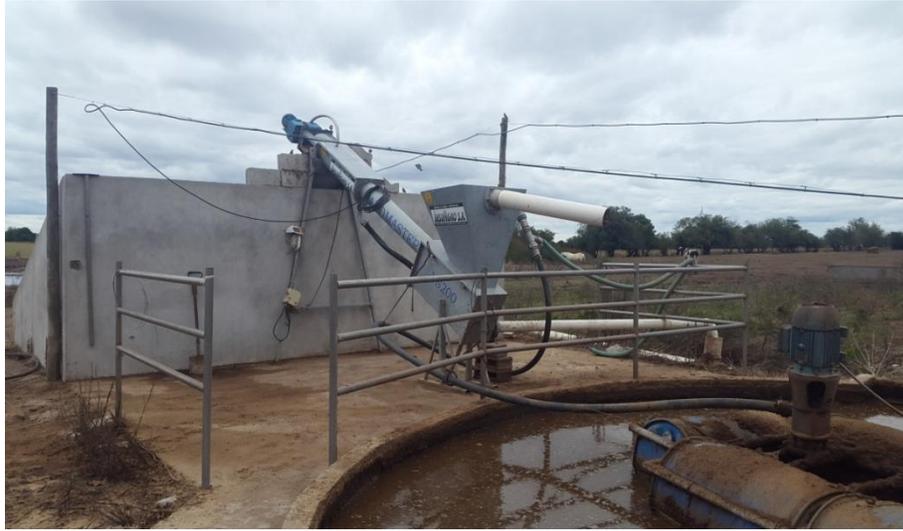
Figura No.4. Prensa extrusora del tambo 2

El efluente de lavado es recolectado, desarenado y conducido hacia un pozo de bombeo para su acumulación y posterior separación de sólidos por medio de una prensa extrusora tipo tornillo inclinado marca Yard Master YS 200 (Figura No.4). El sólido deshidratado es acumulado en un bunker de sólidos. Luego se dispone a terreno con una estercolera de sólidos propiedad del establecimiento.

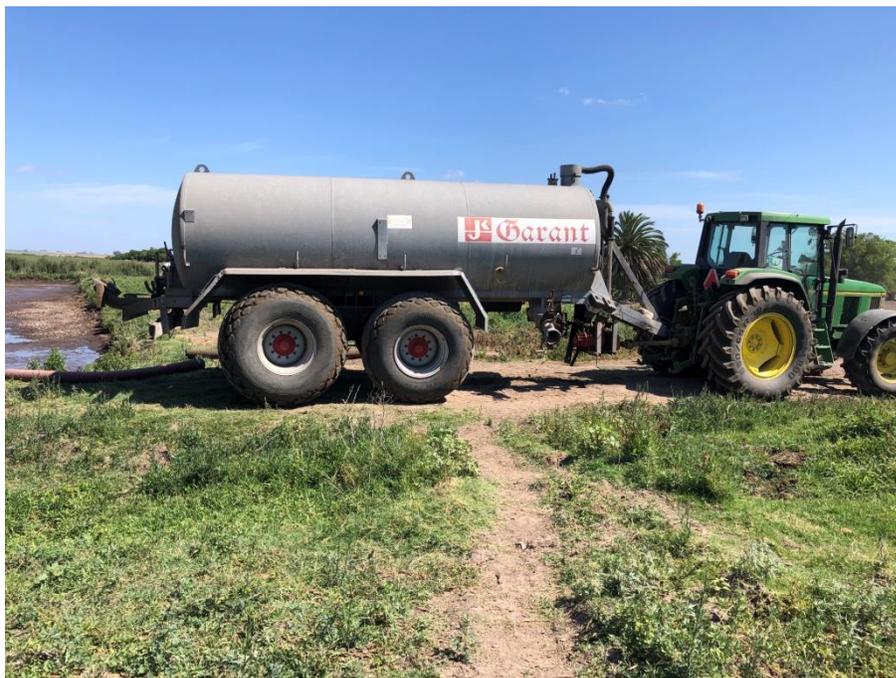
Figura No.5. Estercolera del tambo 2

Este sistema de aplicación de efluentes y estiércol posee ventajas operativas respecto a los sistemas de aplicación de los tambos 1 y 3, dado que puede aplicarse efluentes sobre chacras más alejadas del SGE, incluso, cruzar caminos o rutas. Sin embargo, el costo de combustible para traslado y aplicación suele limitar las distancias alcanzadas (Figura No.5).

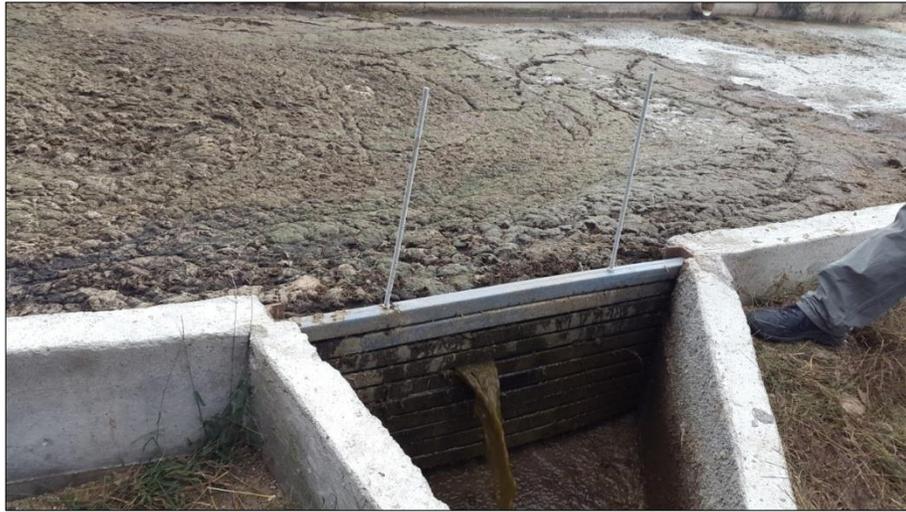
Figura No.7. Weeping wall en trampa de sólidos del tambo 3

El SGET está compuesto por una etapa de separación de sólidos pasiva integrada por una trampa de sólidos con weeping wall (Figura No.7 y Figura No.8), y dispone de una unidad de almacenamiento (laguna) impermeabilizada con geomembrana de PEAD con una capacidad de almacenamiento de 40 días, habiendo sido dimensionada previéndose un crecimiento de hasta 200 vacas en ordeño.

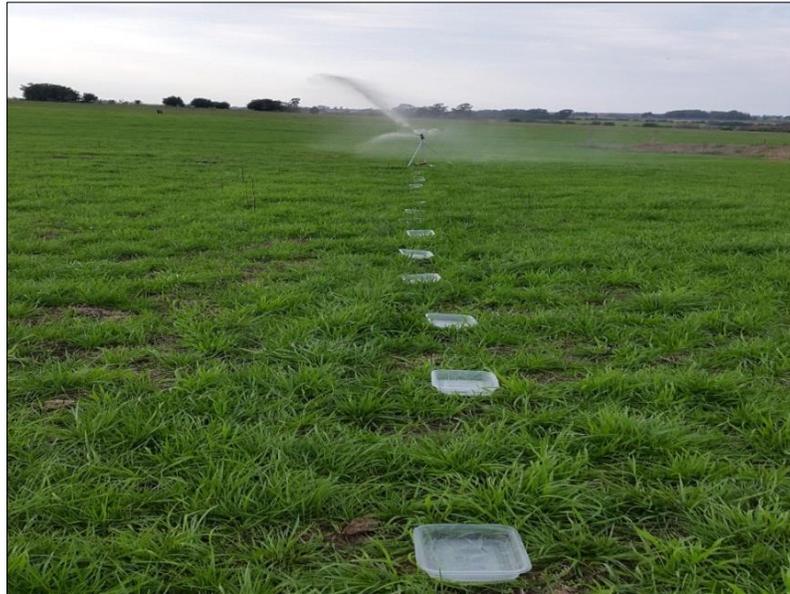
Figura No. 9. Determinación de tasa de aplicación y lámina aplicada (tambo 1)

La prueba en campo para los tambos 1 y 3, consistió en colocar bandejas, a un metro de distancia una de otra, a partir del centro del aspersor, hasta su radio máximo (hacia ambos lados), y luego se encendió el equipo durante 30 minutos (Figura No. 9 y Figura No. 11).

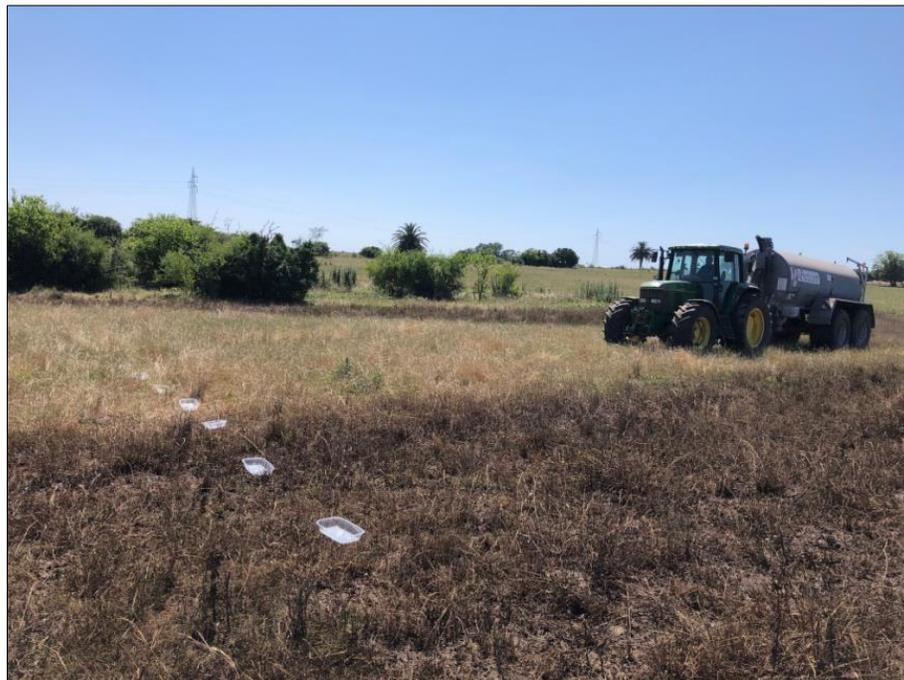
Figura No. 10. Determinación de tasa de aplicación y lámina aplicada (tambo 2)

En el tambo 2, debido a que la aplicación de efluentes se realizó con estercolera, las bandejas fueron colocadas dentro del ancho operativo del equipo (Figura No. 10), y se realizó el procedimiento que se detalla a continuación.

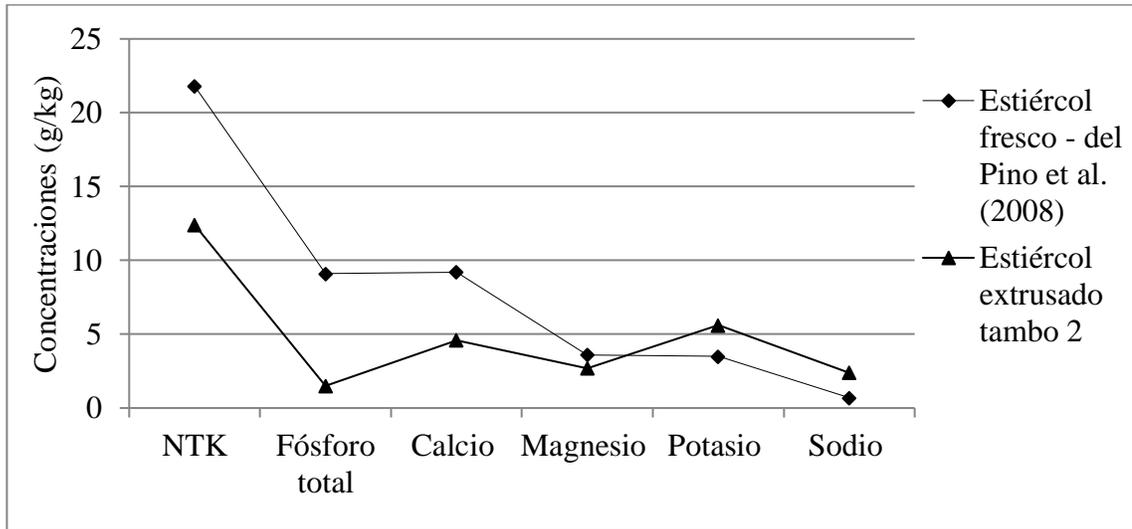
Figura No. 12. Caracterizaciones del estiércol fresco y estiércol extrusado del tambo 2

Si se analizan los parámetros respecto a la caracterización del estiércol realizada por del Pino et al. (2008), se desprende que las concentraciones para nitrógeno, fósforo, calcio, magnesio y potasio fueron inferiores en el tambo 2 (Figura No. 12).

Respecto al nitrógeno, para que pudieran ser comparables los niveles de ambas caracterizaciones, se estimó el nitrógeno total Kjeldahl para el estiércol caracterizado por del Pino et al. (2008), el cual resultó ser similar al total debido a que tenía bajo nivel de $N-NO_3^-$. El estiércol extraído del tambo 2, tuvo aproximadamente el 55% de ese nivel de NTK (21,8 g/kg). Las concentraciones de calcio, magnesio y potasio del estiércol proveniente de la prensa extrusora del tambo 2, se encuentran muy lejanos de los niveles que presentó el estiércol caracterizado por del Pino et al. (2008). Respecto a la caracterización del estiércol presentada por del Pino et al. (2019), el calcio, sodio y magnesio presentaron valores similares a la caracterización del estiércol realizada por del Pino et al. (2008), pero ninguna de estas dos caracterizaciones se aproximó a los valores obtenidos para el tambo 2. En cuanto al nivel de fósforo, el estiércol caracterizado del tambo 2 tuvo tan sólo 1,5 g/kg, mientras que el estiércol caracterizado por del Pino et al. (2008) presentó 9,1 g/kg y el estiércol presentado por del Pino et al. (2019) un valor de 5,4 g/kg.

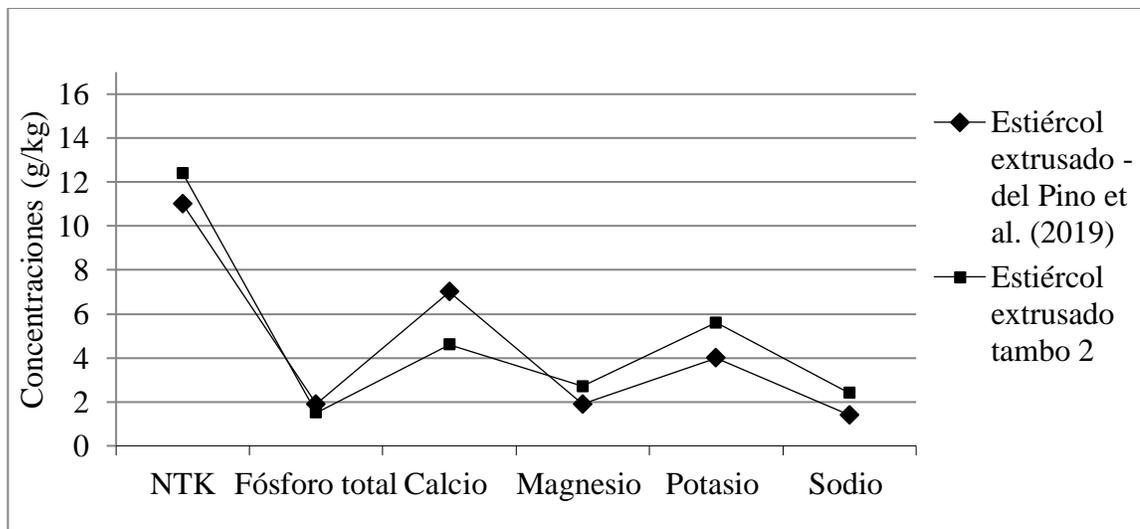
Figura No. 13. Comparación de caracterizaciones de estiércol extrusado

De la caracterización presentada por del Pino et al. (2019) para estiércol de la prensa extrusora, al igual que para la caracterización del estiércol fresco, se desprende que existe gran amplitud entre máximo y mínimo, lo que determina variabilidad en cada parámetro y entre parámetros. Además, el estiércol de la prensa extrusora presenta menores niveles de N, P, Ca, Mg, K y Na que los estiércoles frescos.

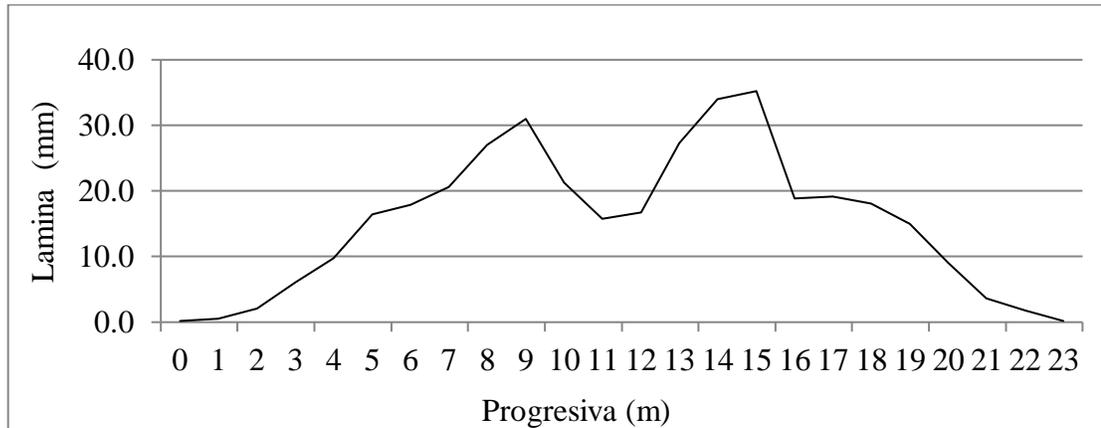
Figura No. 14. Lámina aplicada total (mm) en el tambo 1

Para este tambo, se implementó un sistema de aspersión del tipo cañón fijo modelo Penguin. Se utilizó un tiempo real de 1,5 horas en la planilla utilizada para su cálculo, y la lámina arrojó un valor promedio de 15,3 mm. Respecto a la tasa de aplicación promedio, presentó un valor de 10,2 mm/h (Figura No. 14).

Puede visualizarse a modo general conserva una tendencia gaussiana (Figura No. 14), pero una leve inclinación de la curva hacia la derecha, lo cual puede asociarse a la presencia de viento durante el día de la medición, lo que hizo que hubiera mayor volumen aplicado hacia uno de los extremos. El perfil de la aplicación indica que existen diferentes tasas de agregado de nutrientes en el terreno cubierto por la aplicación. Si bien este hecho es común en los sistemas de aplicación de efluentes puede significar un inconveniente para la nutrición de cultivos y pasturas, ya que determinará una heterogeneidad en la disponibilidad de nutrientes.

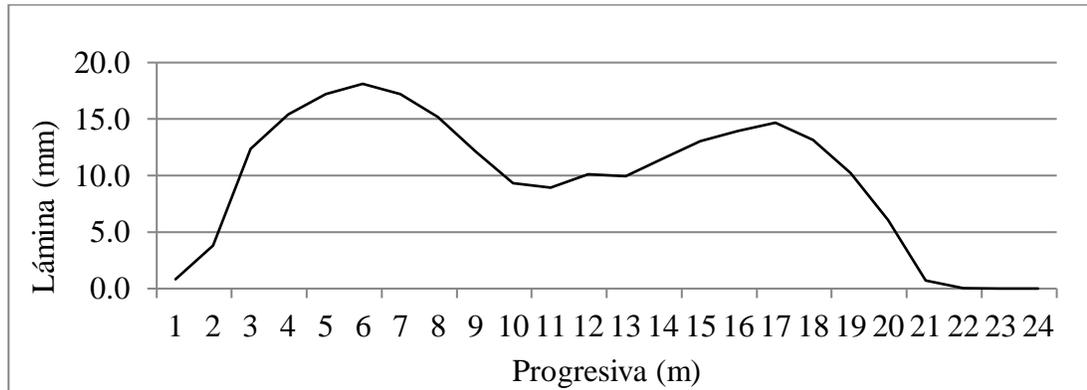
Figura No. 15. Lámina aplicada total en el tambo 3

Para el sistema de aspersión utilizado en el tambo 3, un cañón autopropulsable modelo Williams Spider Junior. El tiempo de duración de la prueba en campo fue de 30 minutos, para el cual la lámina obtenida fue de 10,6 mm en promedio. Respecto a la tasa de aplicación promedio, presentó un valor de 21,3 mm/h (Figura No. 15). Sin embargo, el tiempo que insumió el ensayo en el campo fue solo el asociado al pasar el equipo aplicando efluentes sobre las bandejas, hasta que dejaron de recibir líquido mediante la aspersión. En este sistema de aplicación de efluentes, al igual que como sería esperable para el sistema de aspersión por cañón fijo (para el tambo 1), es probable que existan diferentes tasas de agregado de nutrientes en el terreno cubierto por la aplicación debido al perfil de aplicación con tendencia gaussiana.

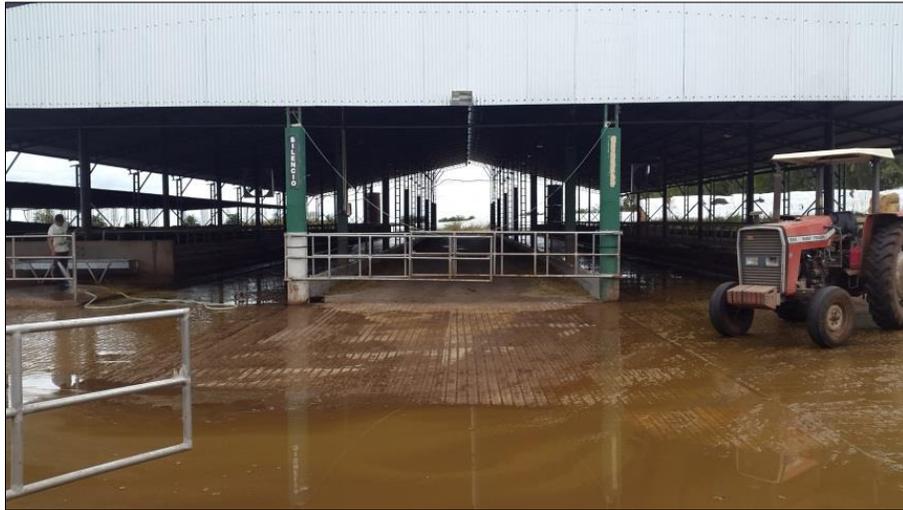
Figura No. 16. Operario y tractor luego del flushing

En cuanto a los establos, se realizan aproximadamente 3 limpiezas diarias por flushing, recirculando efluentes desde la tercera laguna del SGET, insumiendo aproximadamente 16.000 L cada limpieza. Posteriormente a cada lavado por inundación, un operario se dirige con el tractor para retirar parte del material que se deposita en una zona deprimida de la explanada, y también realiza un “repasso” de la limpieza mediante manguera con agua limpia (Figura No. 16). Este tiempo insume aproximadamente 35 minutos por limpieza.

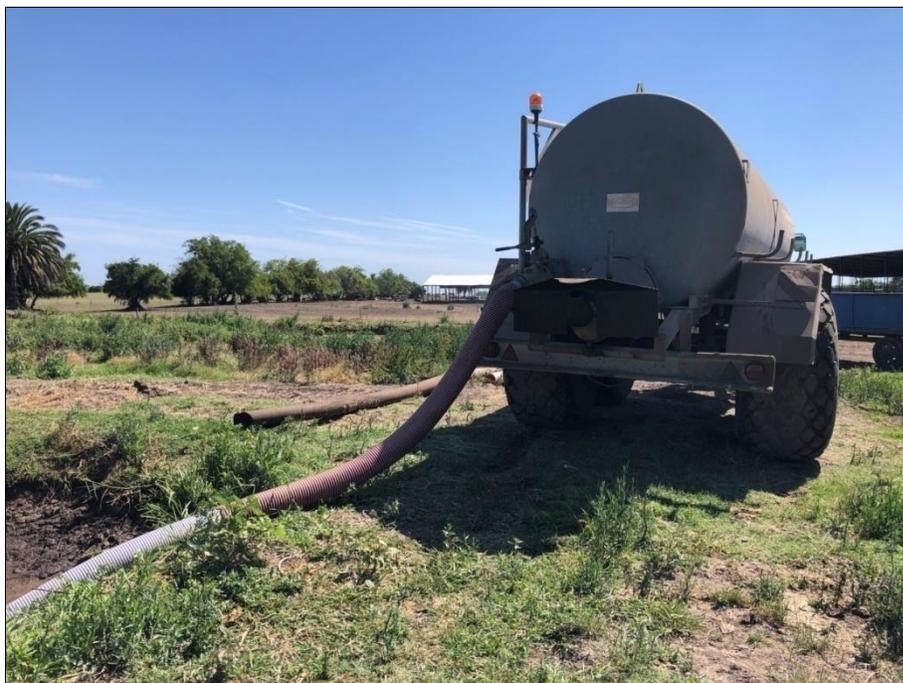
Figura No. 17. Carga de la estercolera desde laguna No. 1

Aproximadamente 10 estercoleras diarias son aplicadas a chacras cercanas, lo que insuere un tiempo entre recargas, traslados y disposición, de aproximadamente 7,5 horas. Hay un operario destinado exclusivamente para esta tarea (Figura No. 17).

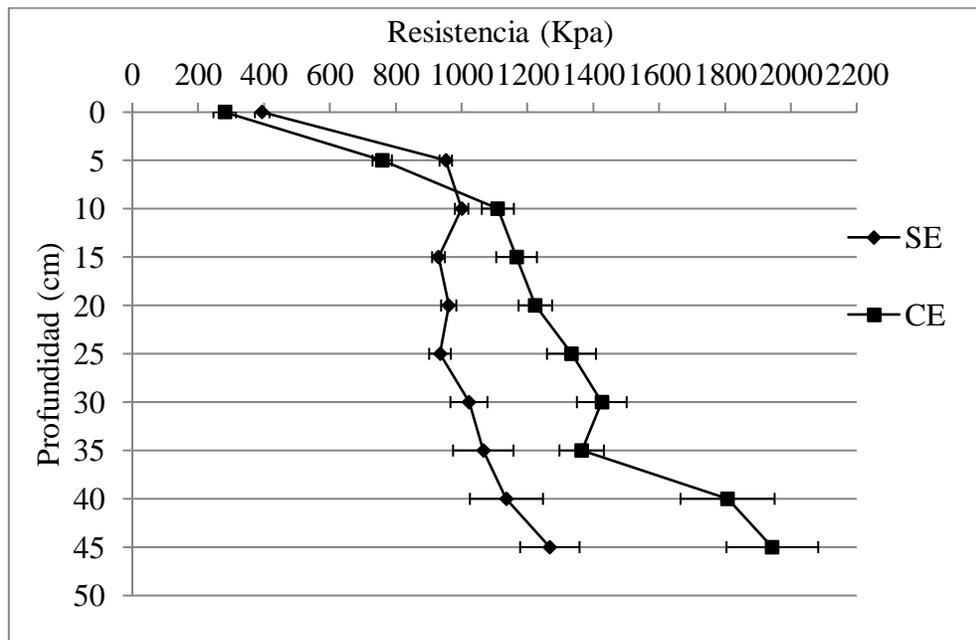
Figura No. 18. Resistencia a la penetración en tambo 1

Para el tambo 1 (Figura No. 18) si bien fue posible observar que la franja que recibió aplicaciones de efluentes, efectivamente presentó menos resistencia a la penetración (y por ello, se infiere menos compactación) hasta los 8 cm aproximadamente. Sin embargo, a mayor profundidad, se observó menor resistencia a la penetración en la franja que no recibió aplicación de efluentes, respecto a la que si recibió.

Las barras horizontales indican error estándar

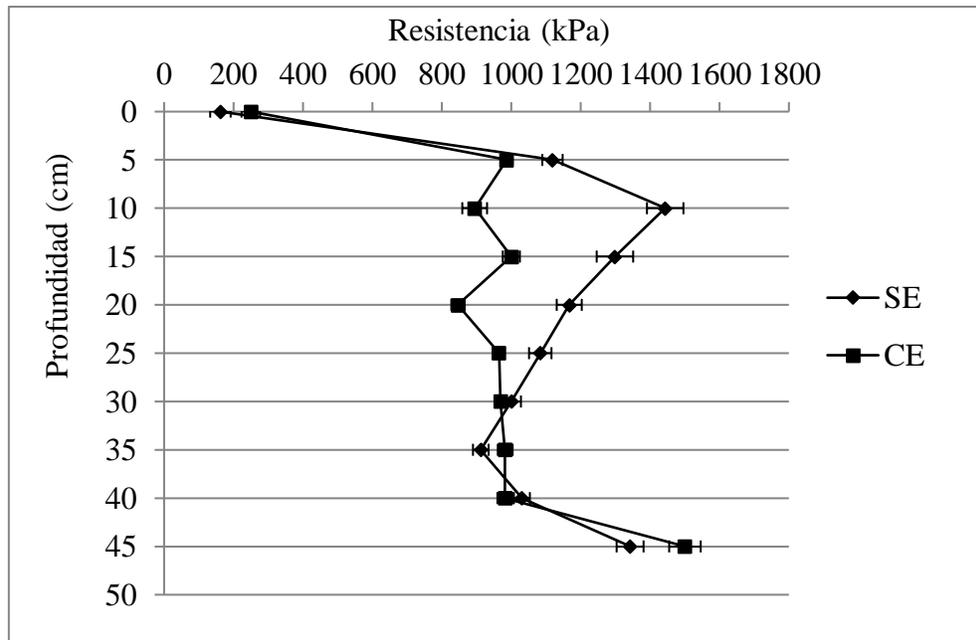
Figura No. 19. Resistencia a la penetración en tambo 2

dejan de presentar la misma tendencia, y la franja que recibió aplicación de efluentes, es la que presentó menor resistencia a la penetración hasta los 31 cm.

Las barras horizontales indican error estándar

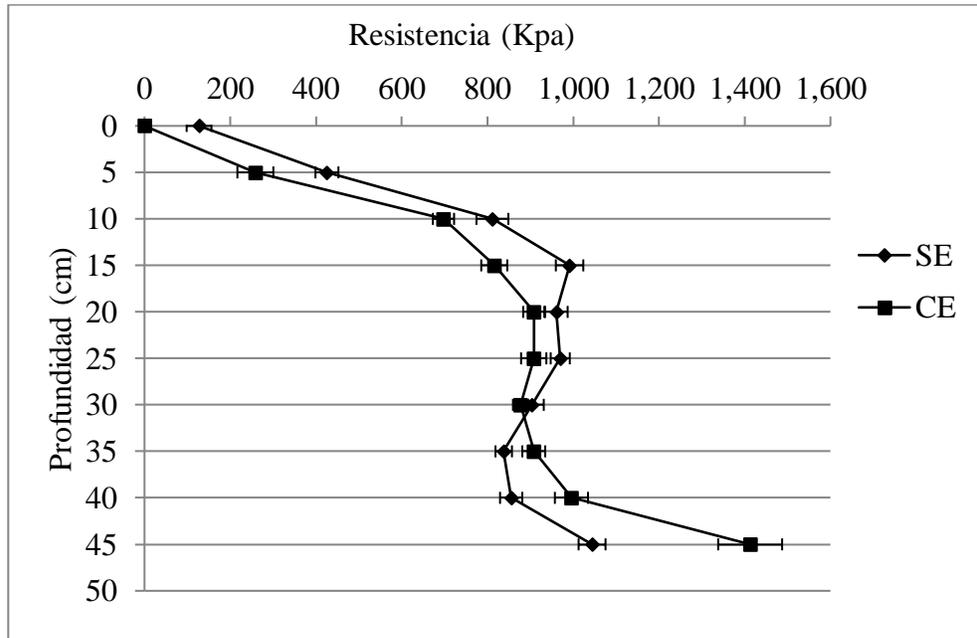
Figura No. 20. Resistencia a la penetración en tambo 3

En el tambo 3 (Figura No. 20), es posible visualizar claramente como la franja que recibió aplicaciones de efluentes, presentó hasta los 31 cm, menor resistencia a la penetración que la franja que no recibió aplicaciones de efluentes aunque hay una tendencia similar de las curvas. Sin embargo, no puede aducirse este efecto sobre el suelo a la aplicación de efluentes, sino que puede deberse a las diferencias de suelo mencionadas, y a que tiene poco tiempo de aplicación de efluentes sobre la franja en estudio.

Las barras horizontales indican error estándar.

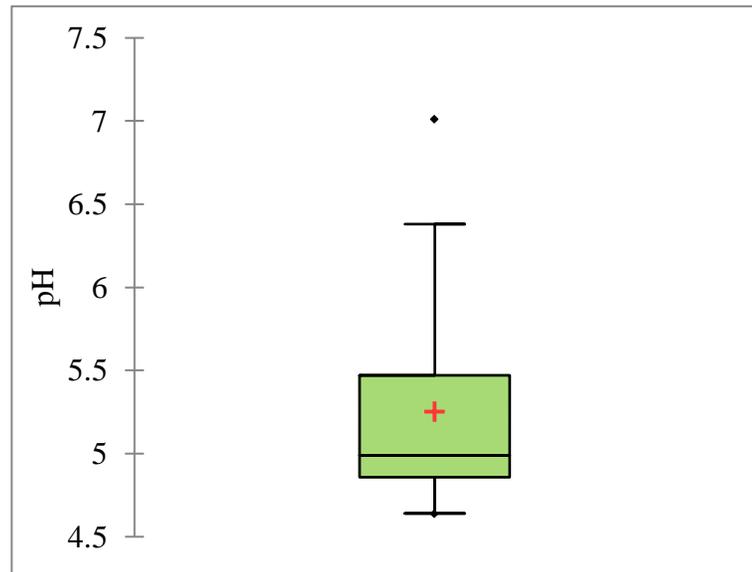
Figura No. 21. Boxplot para los valores de pH en suelo

Los diagramas de caja o boxplot son útiles para visualizar la dispersión de los valores respecto a la mediana, el primer cuartil y el tercer cuartil. Permite visualizarla existencia de valores atípicos u outliers.

Incluye los tres sitios y las situaciones con y sin aplicación de efluentes

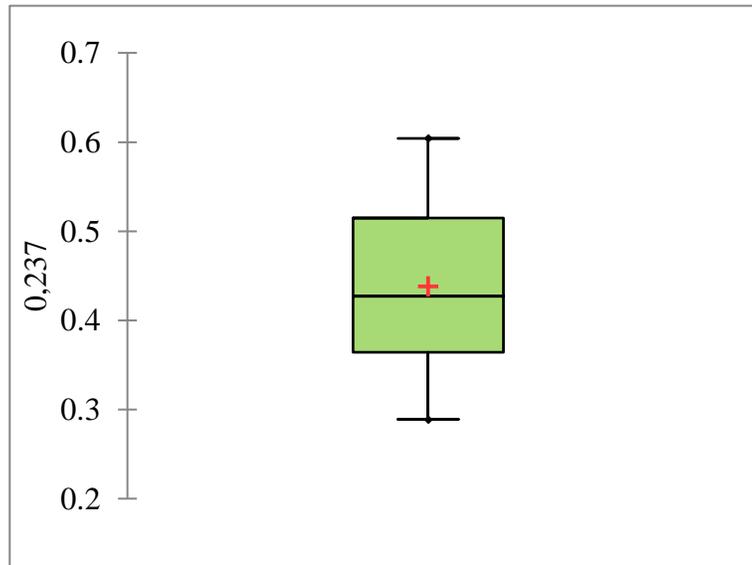
Figura No. 22. Boxplot para los valores de CE en suelo

Se realizó un análisis estadístico descriptivo de los datos, a partir de un gráfico “boxplot” para todos los valores de conductividad eléctrica obtenidos en los muestreos realizados en los tambos durante los años 2017 y 2018 (Figura No. 22).

Incluye los tres sitios y las situaciones con y sin aplicación de efluentes

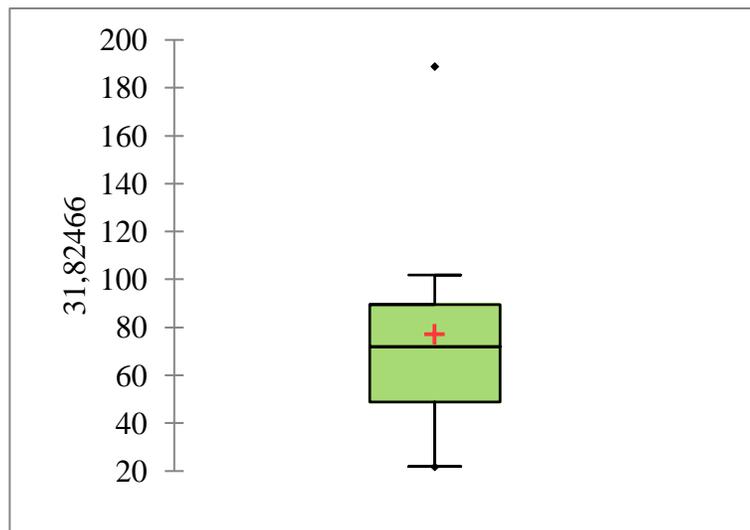
Incluye los tres sitios y las situaciones con y sin aplicación de efluentes
Figura No. 23. Boxplot para los valores de P Bray I de 0-15 cm

La mayoría de los valores de fósforo disponible (Bray I) se encuentran entre 49 y 89 mg/kg. Sin embargo, hubo un valor de 22 y otro de 102 mg/kg.

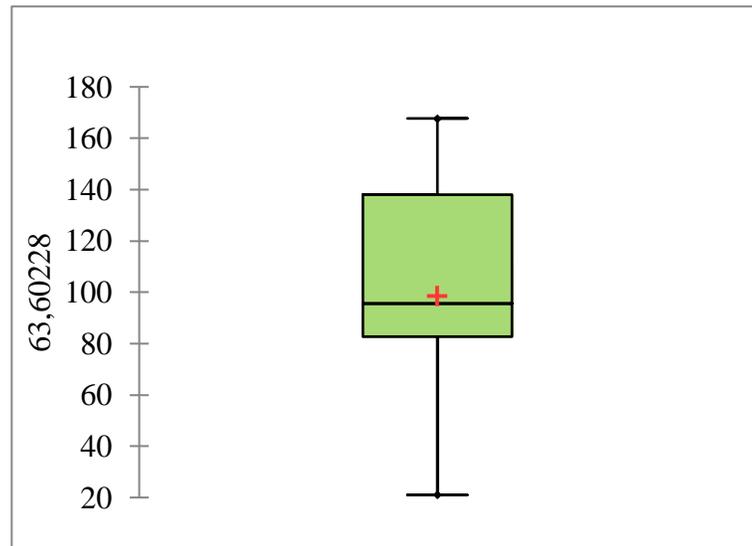
Figura No. 24. Boxplot para los valores de P Bray I de 0-5 cm

A continuación, se analiza el boxplot obtenido a partir de los resultados del muestreo de fósforo Bray I a una profundidad de 0-5 cm.

Incluye los tres sitios y las situaciones con y sin aplicación de efluentes

Debe aclararse en primer lugar que los productores realizaron aplicaciones de P durante el período evaluado, el análisis de los resultados se referirá en forma conjunta al efecto de ambas fuentes de nutrientes. Para el fósforo, se realizó un análisis estadístico descriptivo de los datos, a partir de un gráfico “boxplot” para los valores obtenidos en los muestreos realizados a una profundidad de 0-15 cm en los tambos durante los años 2017 y 2018 (Figura No. 23). De forma independiente, se realizó un mismo análisis pero para los datos obtenidos a partir del muestreo efectuado en el año 2018, a una profundidad de 0-5 cm (Figura No. 24).
