Una familia, tres escenarios, tres resultados

Anahí Bermúdez y María Bethania Cejas

Este trabajo pretende dar cuenta del proceso de la vivienda de una misma familia, construida en tres etapas, y reflexionar sobre los tres productos obtenidos y sus cualidades.

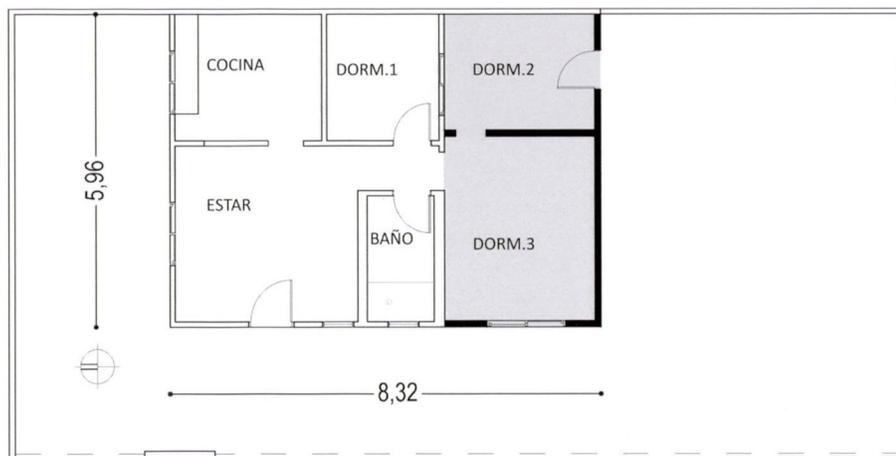
Fig. 1. Ampliación escenario 2

Esto se tradujo en la construcción de dos dormitorios de dimensiones inferiores a los mínimos, con uno de ellos construido anulando la fuente de iluminación y ventilación natural del dormitorio ya existente, y el otro también sin ventilación e iluminación natural (ver Fig. 1).

Desde el punto de vista constructivo, las condiciones resultaron aún más deficientes que las de la unidad original; se realizó con bloques de hormigón artesanal, revocados sólo por fuera, te-

chos de chapa de zinc sin cielorraso, contrapiso de hormigón y una única abertura de hierro en el dormitorio principal. La estructura de madera del techo fue realizada con recortes, y presentaba uniones de dudosa estabilidad y secciones insuficientes. La nueva construcción no se ancló a la original, ni tampoco se realizó una junta apropiada, por lo que presentaba una gran fisura de techo a piso por la que ingresaba humedad.

trataba de un Núcleo Básico Evolutivo (NBE)¹, compuesto por una vivienda de 32 m², que incluía baño, cocina, estar y un dormitorio mínimo, y un terreno delimitado con un total de 142 m², donde realizar ampliaciones (ver Fig. 1). En ese momento la familia estaba compuesta por la pareja, sus dos hijos de 2 y 5 años, y tres hijos de ella, de 11, 10 y 8 años. La vivienda original no había sido ampliada, por lo que evidentemente el espacio resultaba insuficiente para ellos.

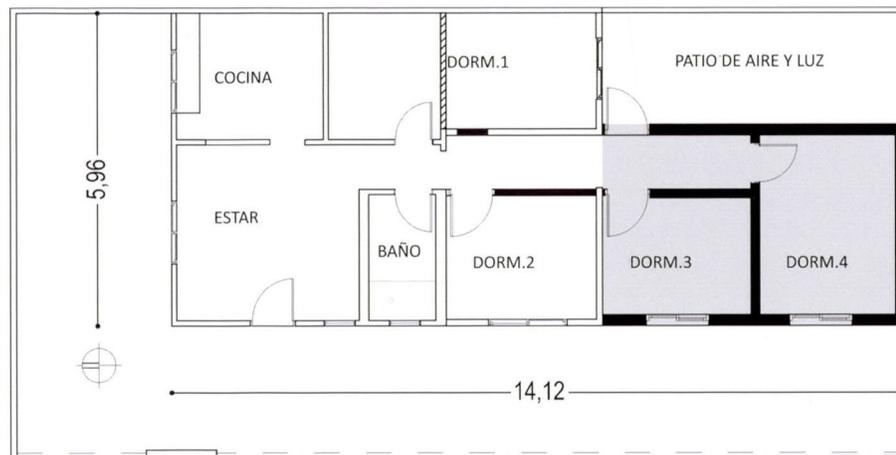
Fig. 2. Ampliación escenario 3

Se identifica que la situación más crítica era la referente al hacinamiento que vivía la familia, y se proyecta una ampliación de dos dormitorios, y la unificación de los 2 dormitorios existentes,

lo que resulta en un dormitorio de dimensiones suficientes y dónde se puede ubicar un vano que proporcione la iluminación y ventilación natural adecuada (ver Fig. 2).

También se decide cambiar el techo de la ampliación anterior, debido a su dudosa estabilidad, colocando un techo único de panel multicapa de 15 cm en toda la zona de dormitorios.

La ampliación se realiza con muros de ticholo de 17 cm impermeabilizados y revocados de ambos lados, logrando un cerramiento de 20 cm que, si bien no cumple con los valores de trasmittancia térmica exigidos por la Intendencia de Montevideo, resulta de un comportamiento muy superior a los de los cerramientos del resto de la casa. Los techos de panel multicapa presentan una solución con aislación incluso bastante superior a la exigida, resistente al agua y al vapor, y sin la necesidad de una estructura auxiliar para su colocación.
