**V CONGRESO IBEROAMERICANO DE PATOLOGÍA DE LAS CONSTRUCCIONES
VII CONGRESO DE CONTROL DE CALIDAD**

EL ENSANCHE Y REFUERZO DE PUENTES

Ing. Alberto Ponce Delgado

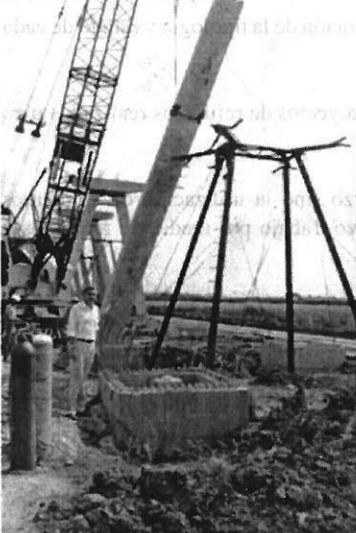
Luego de verificado a través de los ensayos realizados el buen comportamiento de los 1200 pilotes colocados 60 años atrás había que proyectar una estructura que soportara las cargas ferroviarias y con pilares que se apoyaran en los pilotes que imponían una ubicación existente y una forma de disposición en grupos.

Proyecté entonces la estructura toda con elementos prefabricados y que se montaba como se ve en las fotos No. 3 y 4.

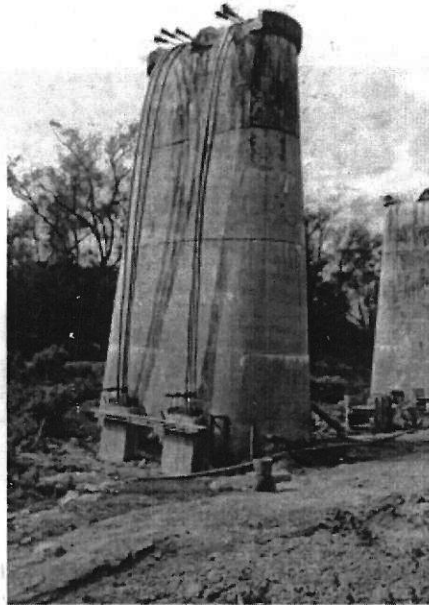
Se aprecian estos refuerzos en la foto No. 5.

En este mismo puente también se habían construido hace 60 años en el sector sobre el río pilas macizas de hormigón simple. Sobre ellas proyecté un par de vigas portarrieles. Pero las pilas existentes no resistían las fuerzas horizontales de frenado y viento. Para resolver el problema proyecté un losón superior de hormigón armado y tiradores verticales postensados anclados en perforaciones oblicuas efectuadas en las fundaciones .

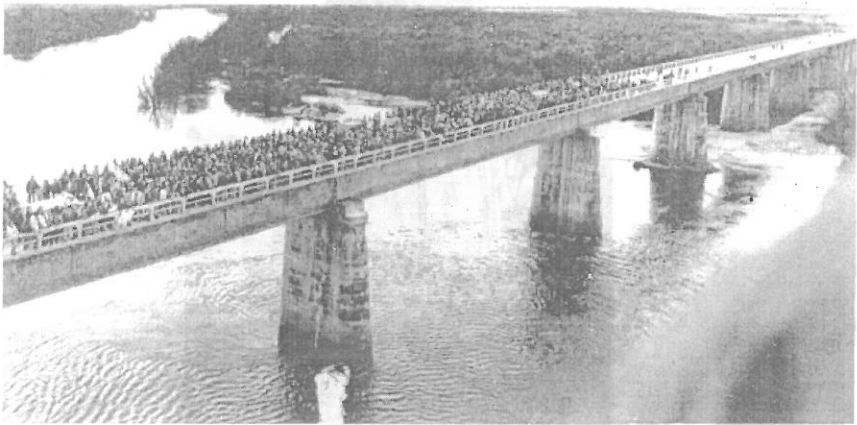
Proyecté para la Empresa Saceem en la parte del puente principal un ensanche por medio de una losa doble ménsula postensada transversalmente. Foto No.6 . En la parte de viaducto se agregaron 2 vigas prefabricadas y entre ellas una losa de tablero.

Un aspecto del día de la inauguración se ve en la foto No.7 lo que constituyó una involuntaria prueba de carga.

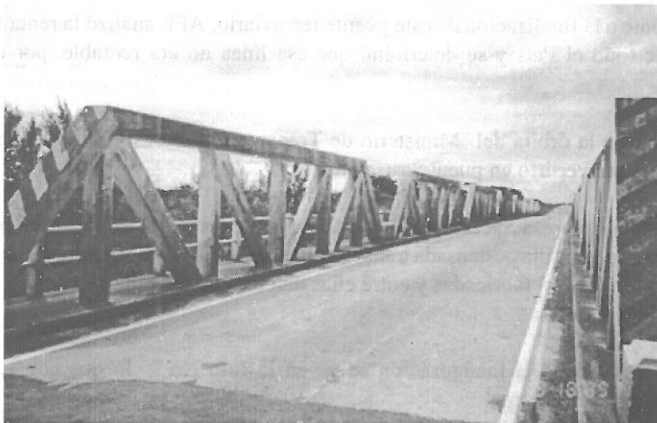
Otro caso interesante es el caso del puente sobre el Arroyo Rocha. Allí existía un puente de ocho tramos de 18 mts de luz c/u, cuya estructura fundamental estaba constituida por vigas trianguladas de hormigón como se ve en la Foto No.8.

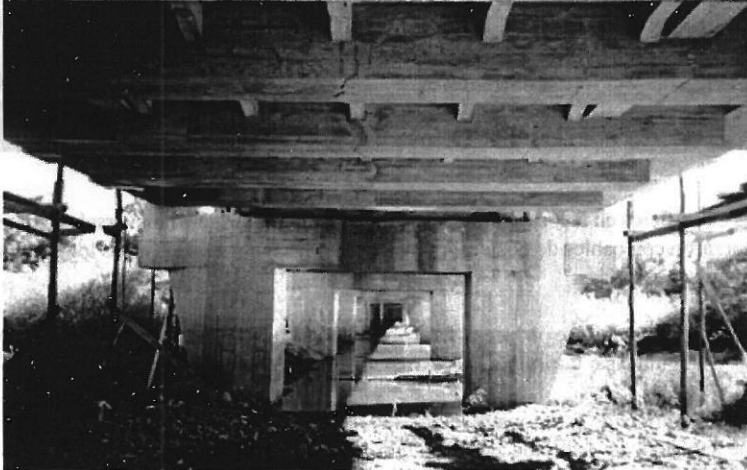
Proyecté entonces un ensanche de las pilas pórticos, dándole resistencia para apoyar una viga a cada lado, a una distancia entre ejes de 10.50 mts. Foto No. 9.

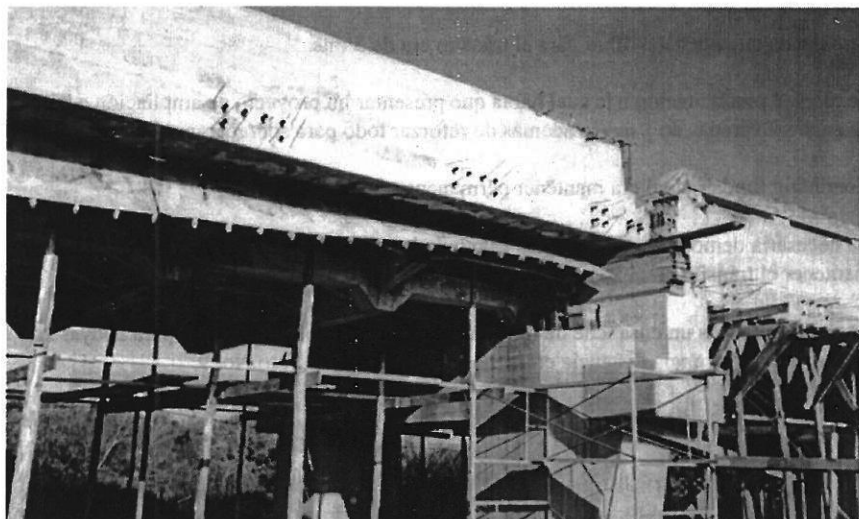
Para poder montar esas vigas proyecté fabricarlas sobre las veredas del puente y luego programé el desplazamiento y descenso por medio de dos carritos dimensionados para una carga de 25 toneladas (las vigas pesan 50 toneladas) que corrían sobre una pila de gruesos tablonces de madera dura. Una vez en la vertical de su ubicación la viga se levantaba con 2 gatos, se retiraban los carritos, el perfil metálico sobre el que corrían y se quitaba el tablón siguiente.

recuperaba la carrera del gato hidráulico y luego se volvía a levantar la viga, se quitaba otro tablón y así sucesivamente hasta que la viga quedaba sobre los apoyos de neopreno. Ver foto No.10.

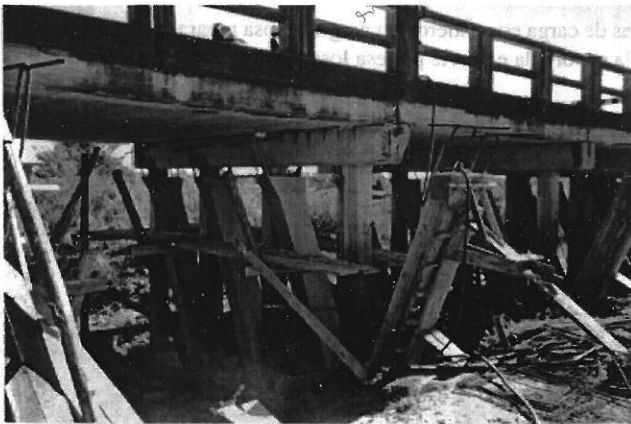
Ver foto No. 14.

Las pilas del puente existente eran tipo pórtico múltiple con 4 pilares verticales.

Para poder ensancharlo hacia un costado proyecté agregar a los pórticos, pilares oblicuos, convirtiendo los pórticos en triangulados que fueran capaces de resistir cargas excéntricas y con cables de postensado que absorvieran las fuerzas de tracción resultantes en la viga superior y reforzando la base con una viga horizontal que transportara las fuerzas de compresión del cordón inferior.
