Facultad de Ciencias - Centro Universitario de Rivera

Tesis de Licenciatura en Recursos Naturales

USOS DEL AGUA SUBTERRÁNEA Y EVALUACIÓN DE LA CALIDAD POR
NITRATOS Y ARSÉNICO EN PUNTA ESPINILLO, MONTEVIDEO, URUGUAY.

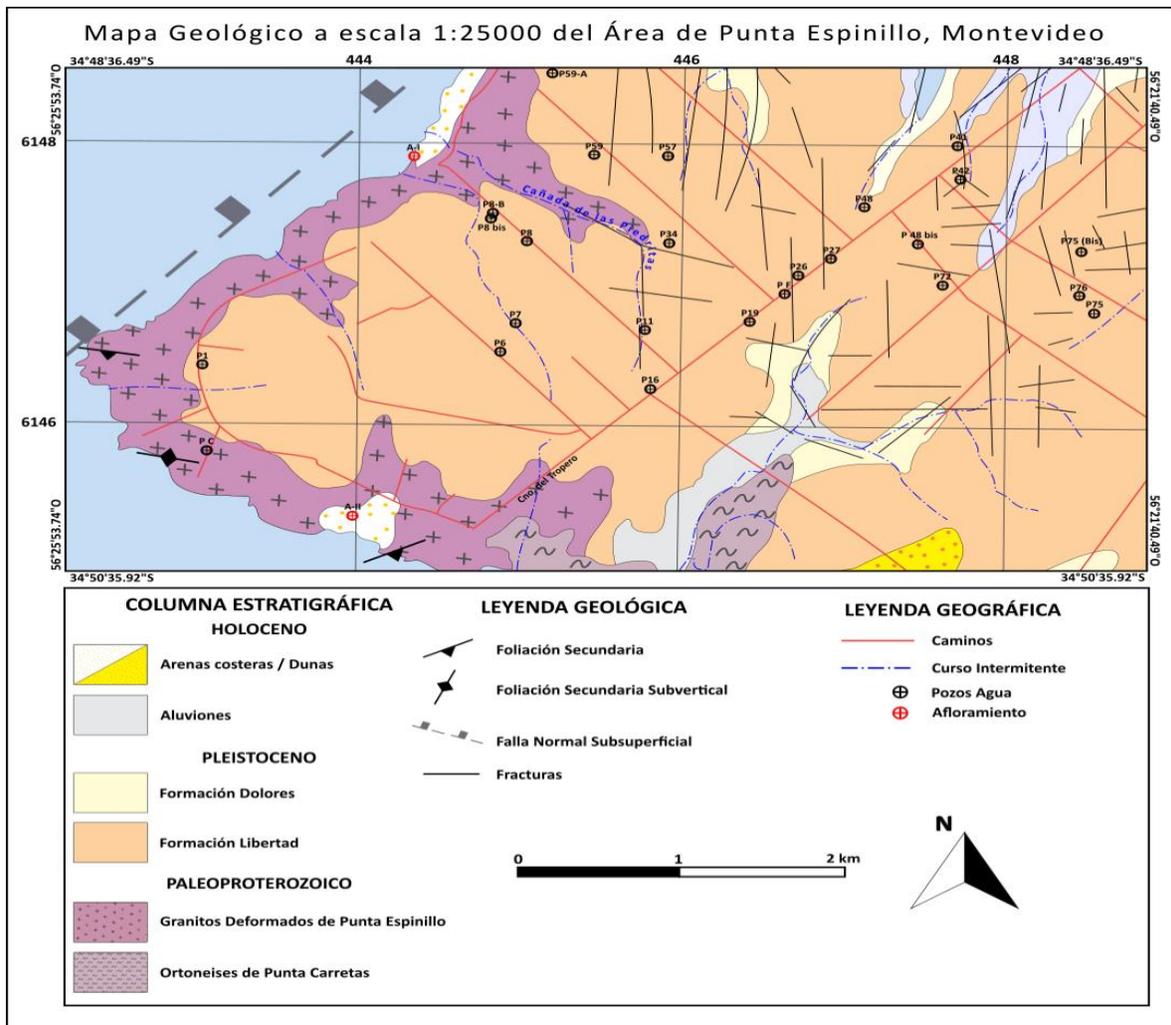
Figura 2: Mapa Geológico y estructural de Punta Espinillo con ubicación de pozos. Fuente: Mapa Uruguay a escala 1:100000 Modificado (Spoturno et al.2004)

A continuación (figura 2): se detallan las diferentes unidades geológicas presentes en el área:

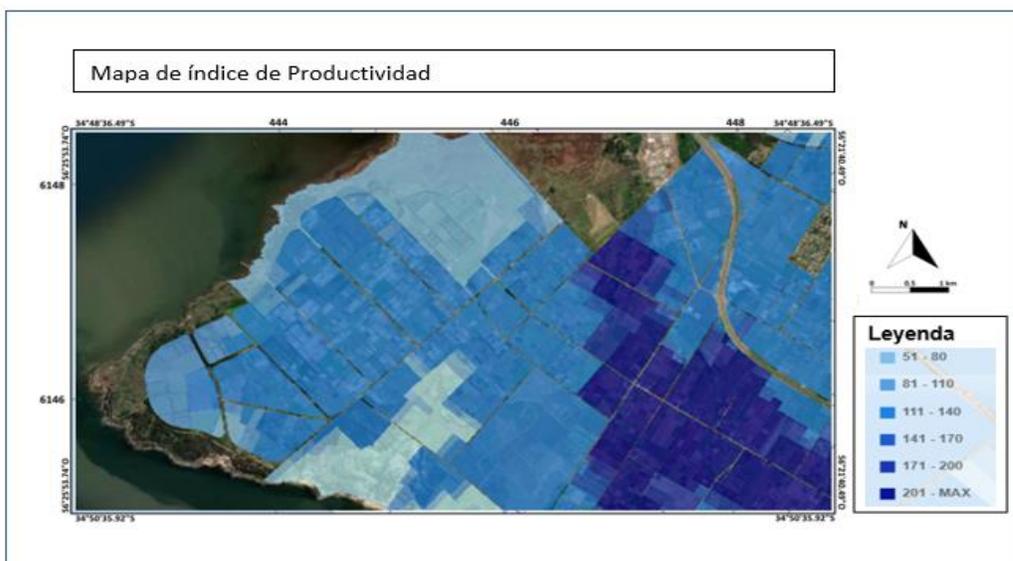
Figura 4: Mapa de índice de productividad. Fuente: Modificado de Dirección General de Recursos Naturales (MGAP).

La figura 4 que se expone a continuación, representa el índice de productividad de la zona de estudio, los datos obtenidos rondan entre los valores 111 a 140, lo que permite decir que dicha zona representa un índice de productividad medio.

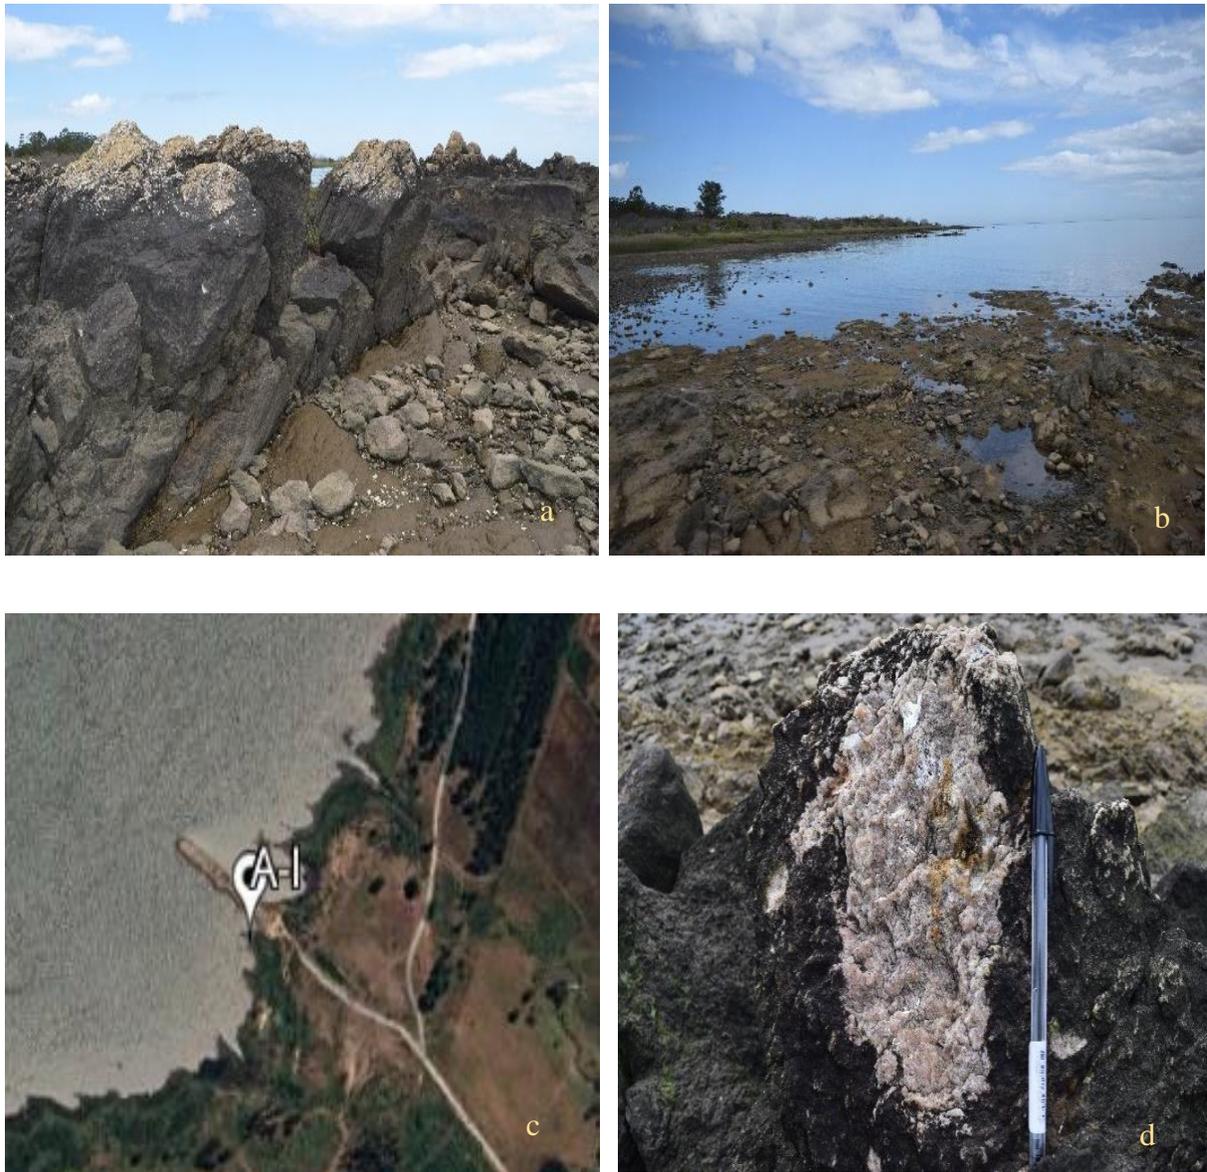
Figura 7: a. Afloramiento Costero A-I. b, c y d, Afloramiento de rocas granito gnéissicas de grano fino. En muestra de mano se distingue el cuarzo y los feldspatos

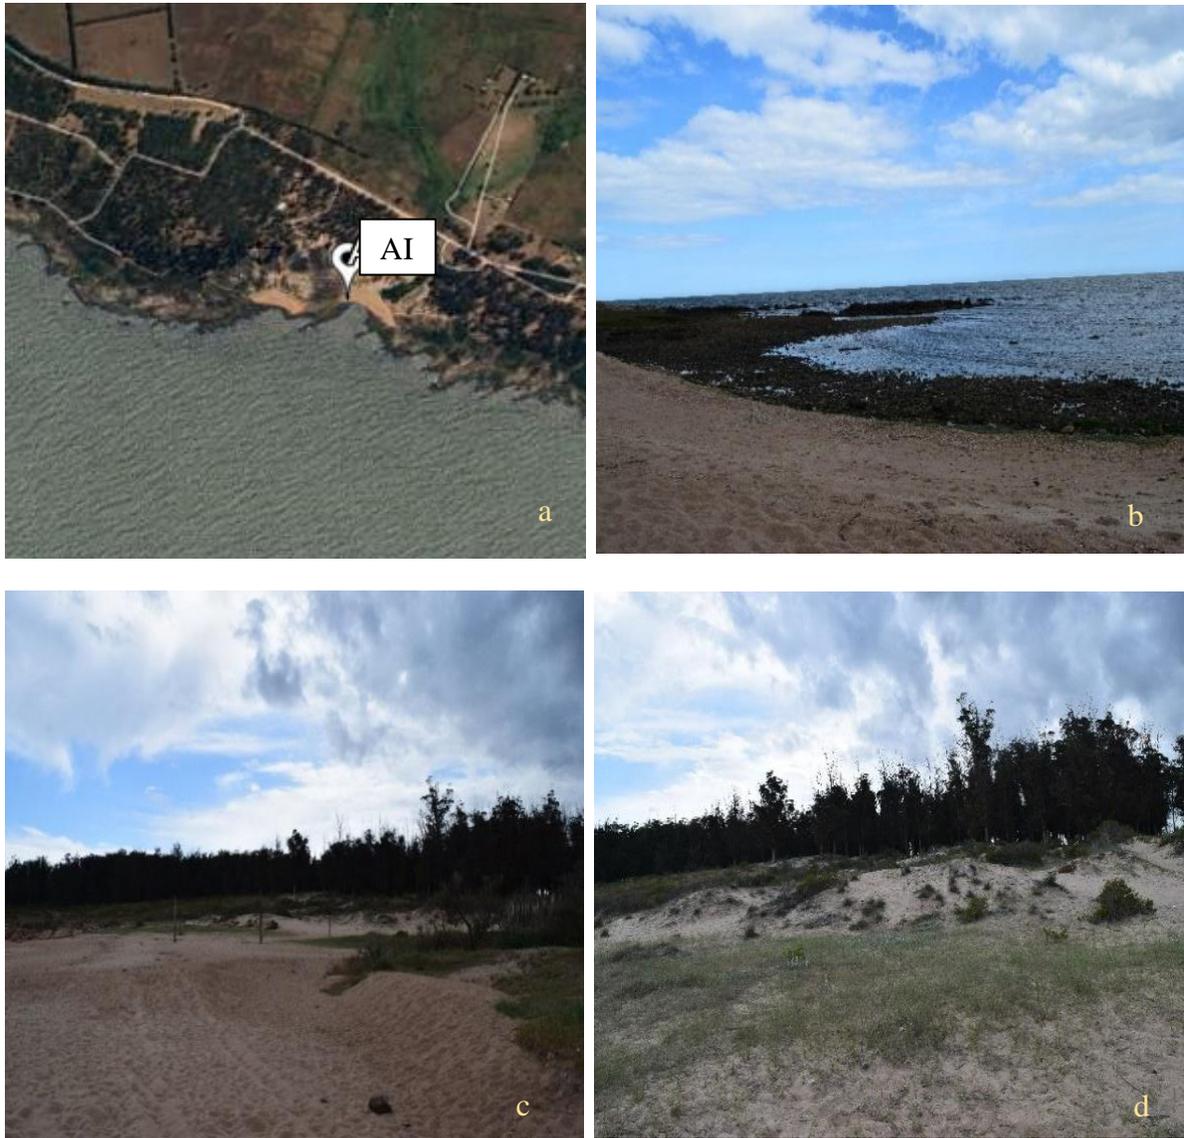
Figura 8: a. Afloramiento Costero A-II. b. Arco de playa, afloramiento de rocas granito gnéissicas y arenas costeras, c y d. Dunas y arenas costeras recientes. Arena fina a media, cuarzosas, redondeadas, de color blanquecino.

Las arenas y dunas costeras se observan solamente en la costa del área de estudio, cubriendo a rocas de la Formación Montevideo. Se trata de arenas sueltas, de grano medio a fino, finas, cuarzosas y redondeadas. (Figura 8)

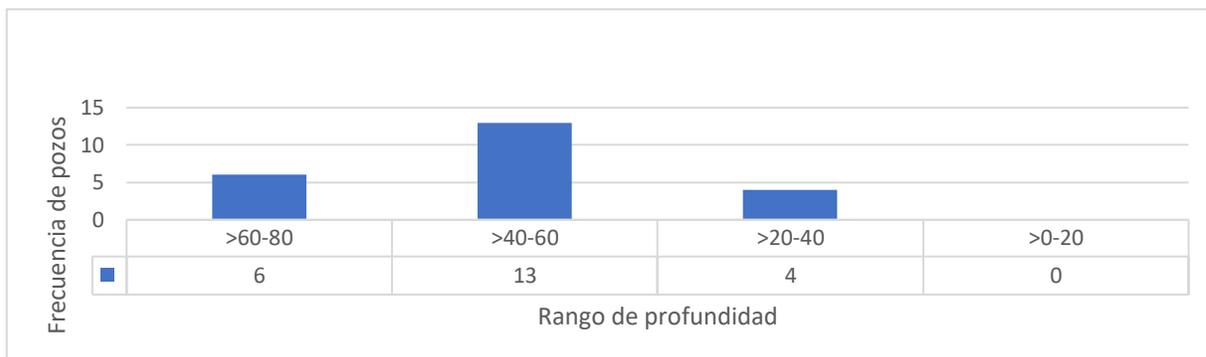
Figura 9: Gráfico de Frecuencia de Profundidad Total de Pozos.

Los pozos están en su gran mayoría ubicados en fracturas con orientación norte - sur. Según el gráfico de frecuencia de profundidad del Acuífero (figura 9), se observa que la profundidad más frecuente de captación se encuentra entre 40 y 60 metros.

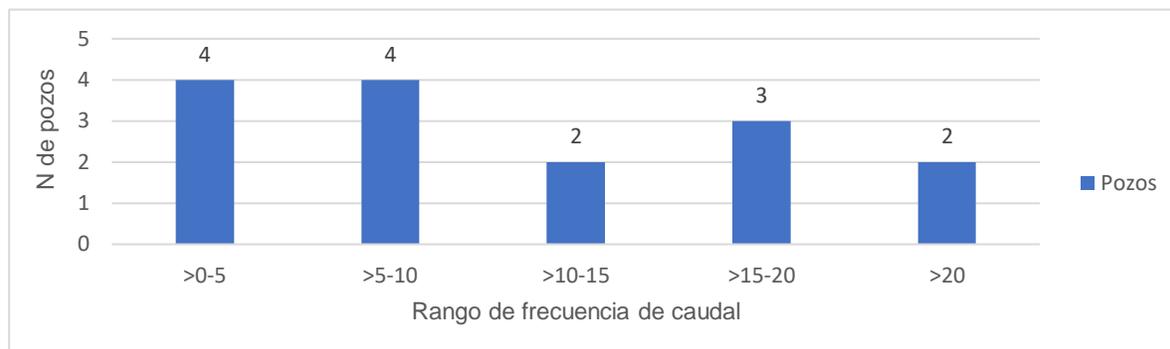
Figura 10. Gráfico de Frecuencia de Caudal 2022

En el gráfico de frecuencia de caudal para el año 2022 se observa que los rangos no presentan diferencias significativas entre ellas (figura 10).

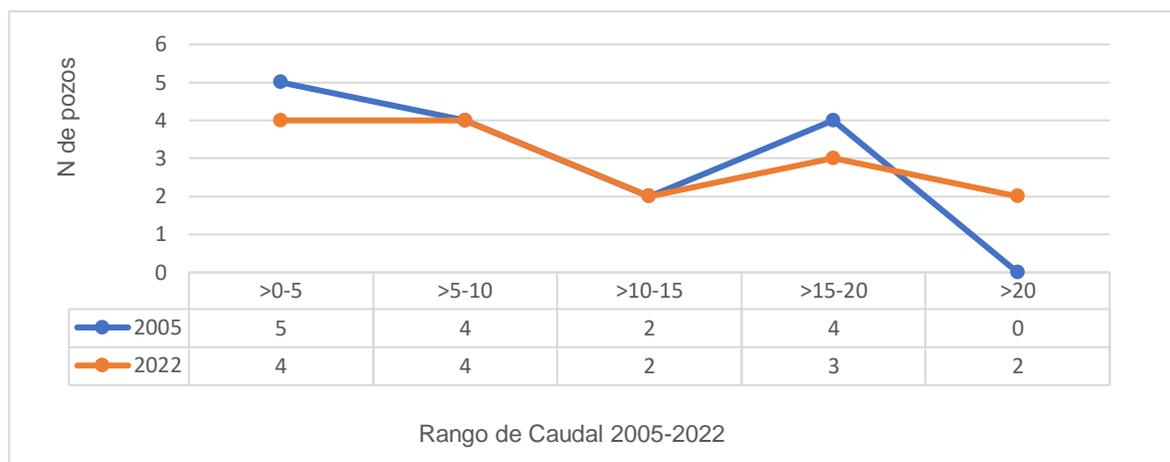
Figura 11. Gráfico de comparación de frecuencia de Caudal 2005 y 2022.

A partir de la comparación de frecuencia del caudal, obtenida de la base de datos del 2005 y 2022 (figura 11) se observa que los mismos se mantienen estables en el tiempo ya que las modificaciones son pequeñas con respecto a las condiciones iniciales.

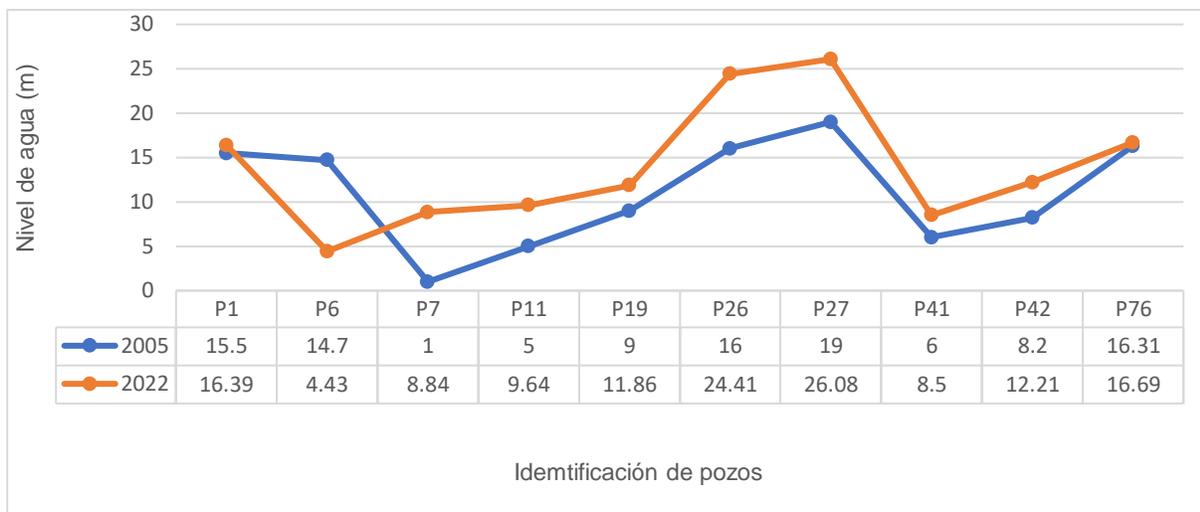
P1	P6	P7	P11	P19	P26	P27	P41	P42	P76
Descenso	0,86	10,27	7,84	4,64	2,86	8,41	7,08	2,5	4,01	0,38

Figura 12. Gráfico de Comparación de Nivel Fracturado 2005 y 2022 de agua en pozos del Acuífero

A partir de la observación y comparación de la evolución de los niveles de agua en los pozos de los años 2005 y 2022 (figura 12) se puede decir que después de 17 años se registra un proceso de descenso generalizado de los niveles, salvo el pozo P6 que registra un ascenso.

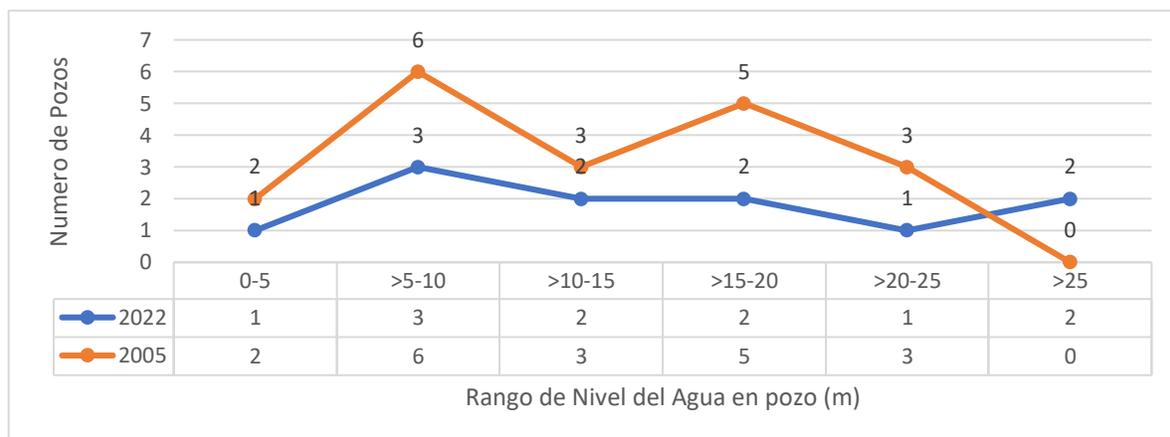
Figura 13. Gráfico de rangos de nivel de agua de pozos (2005-2022).

A partir de la comparación de los descensos del nivel de agua en los pozos (2005-2022), por rangos, observamos que los descensos se dan en todos los pozos monitoreados y los mayores descensos ocurren en los rangos 5 a 10 metros y de 15 a 20 metros (descenso) y el rango mayor de 25 metros (aumento)

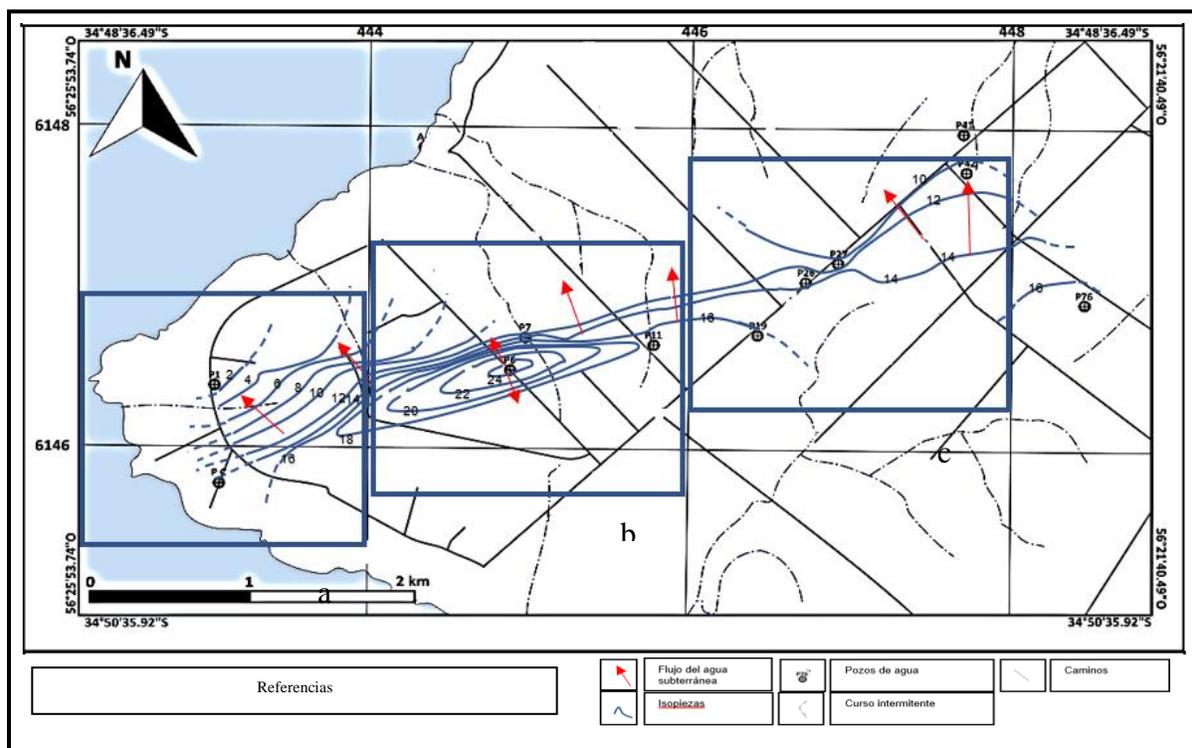
Figura 14: Mapa Piezométrico, Acuífero Fisurado.

En el mapa piezométrico las flechas indican la dirección y el sentido del flujo del agua subterránea con orientación ortogonal a las isopiezas y en sentido decreciente de los potenciales hidráulicos.

Del mapa Piezométrico se deducen tres zonas principales:

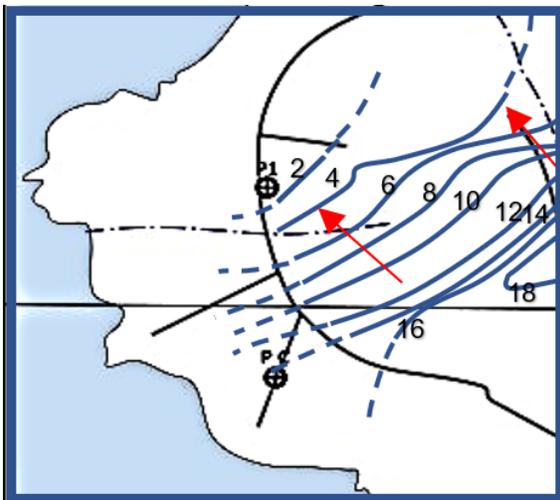
Figura 14: Zona a

- En esta zona la dirección principal del flujo subterráneo se dirige hacia el noroeste de la zona de estudio.
- El comportamiento del agua es similar en toda esta área, el flujo se dirige a zonas de descargas (arroyos y cañadas).
- El flujo de agua alimenta a arroyos o cañadas (río Efluente)

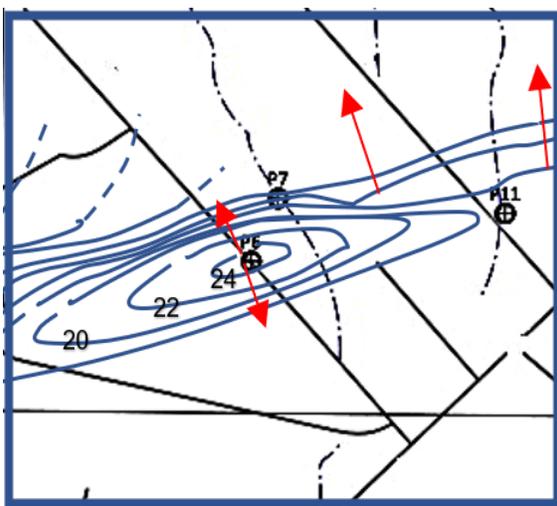
Figura 14: Zona b

- En esta zona se deducen dos direcciones principales del flujo subterráneo: norte y sur.
- Esta zona es un área de recarga y el flujo se dirige a zonas de descargas (arroyos y cañadas).

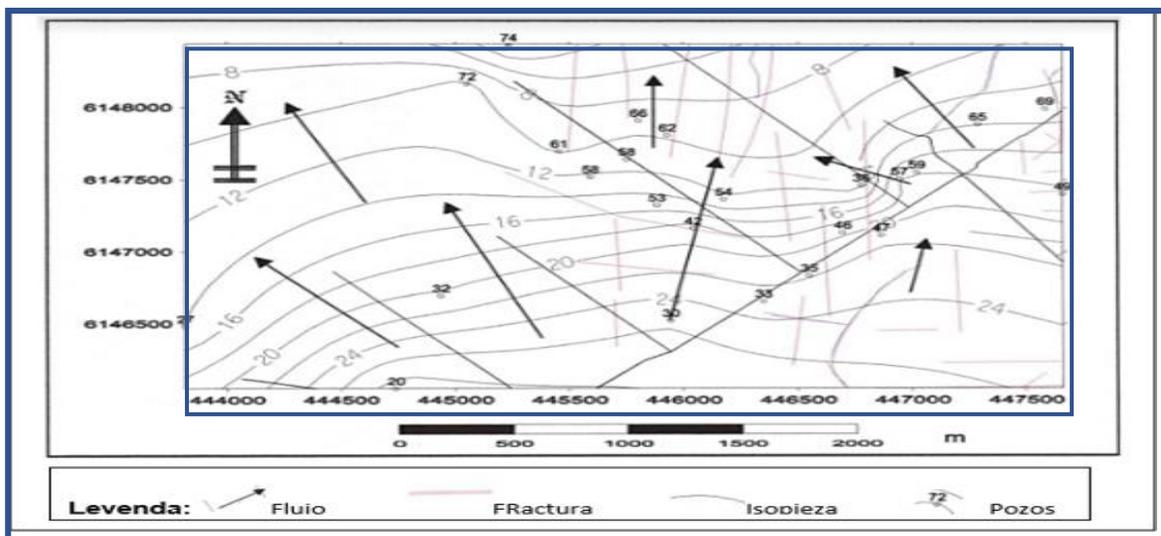
Figura 15: Mapa Piezométrico; Fuente: Gueréquiz (2003).

Al realizar una comparación de la orientación y sentido del flujo de los mapas piezométricos correspondientes a los años 2004 y 2022 (figura 15 y 16) se observa que a pesar de los descensos observados, se mantiene la misma orientación y sentido del flujo de agua subterránea.

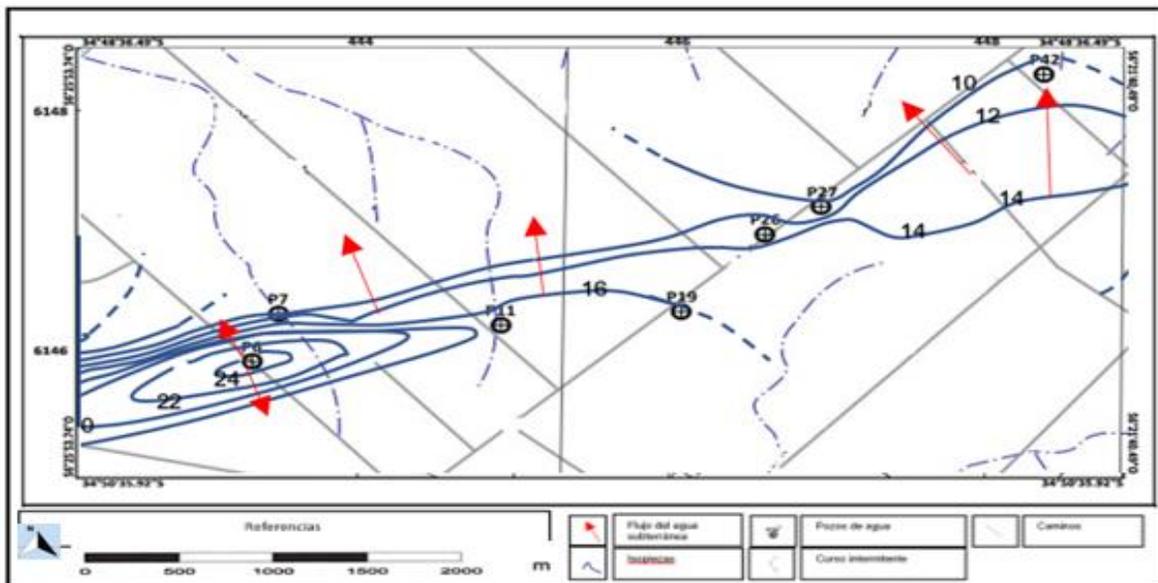
Figura 16: Mapa Piezométrico 2022

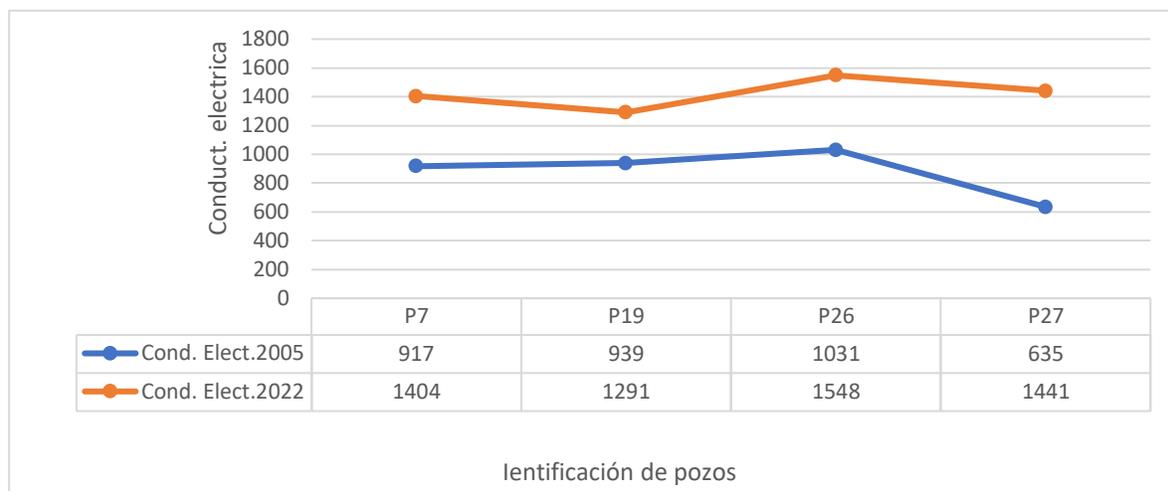
Figura 21: Gráfico de comparación de conductividad eléctrica 2005 y 2022.

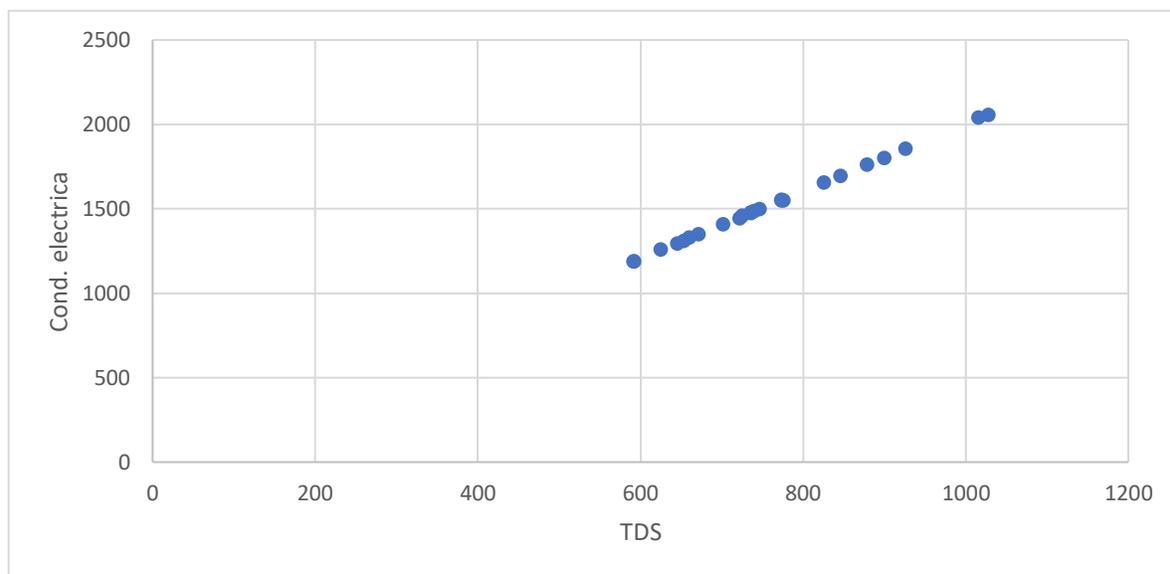
Figura 24: Gráfico de dispersión TDS Vs conductividad eléctrica.

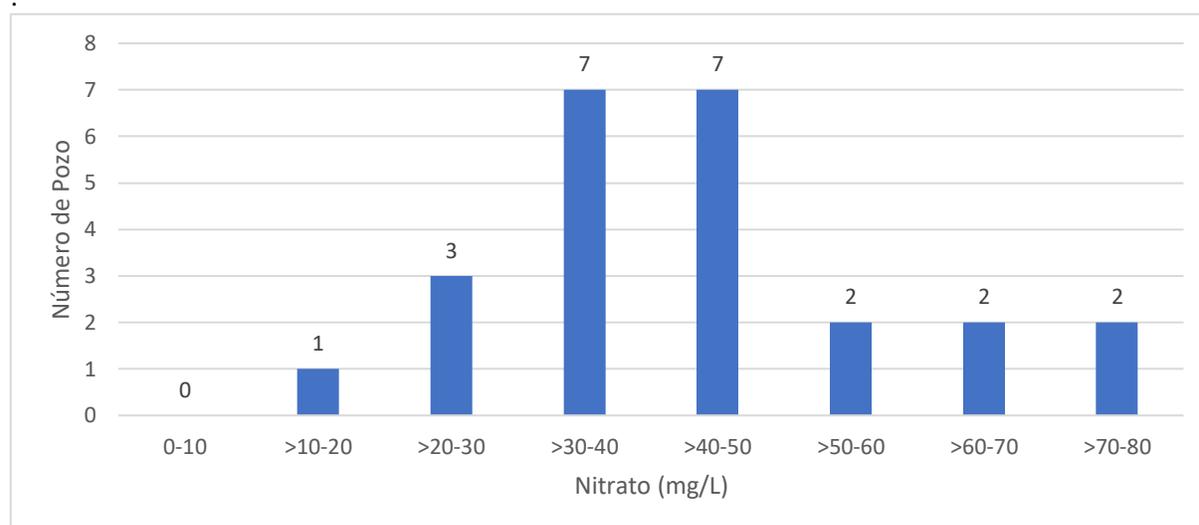
Figura 27: Nitrato en muestras de agua subterránea

Analizando los valores de nitrato, de acuerdo a rangos de concentración, se observa que los rangos con mayor número de pozos afectados son los rangos de 30 a 40 mg/L y 40 a 50 mg/L, indicando contaminación puntual media a elevada en el agua subterránea del acuífero fracturado (Figura 27).

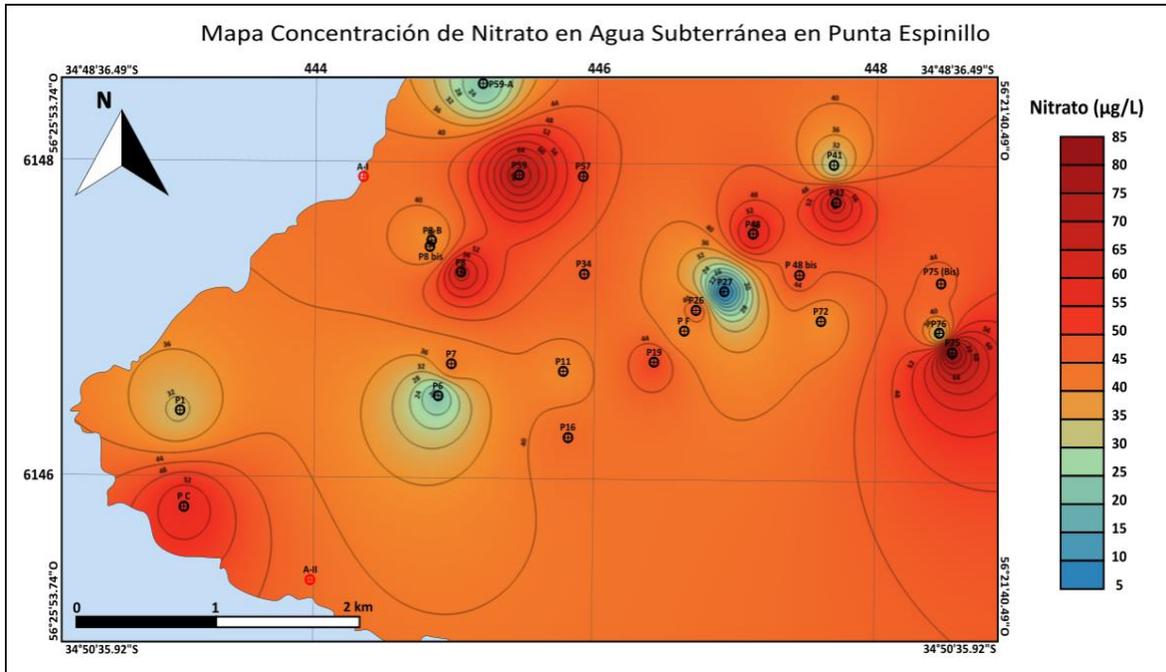
Figura 28: Mapa de concentración de nitrato.

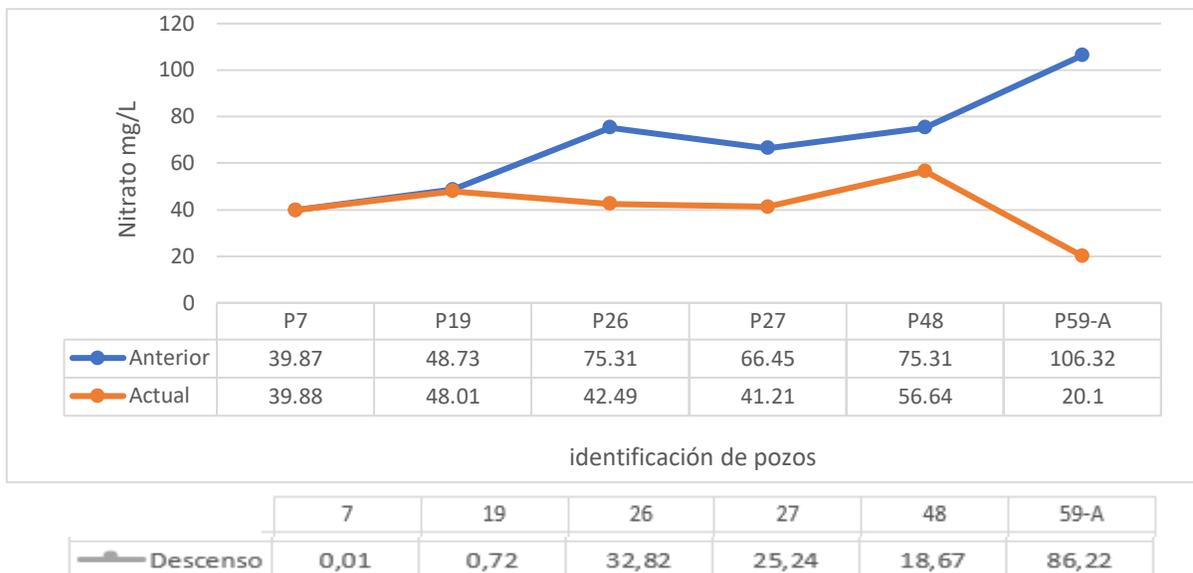
Figura 29: Gráfico de comparación de nitrato

A continuación, se presenta el gráfico de comparación de Nitrato correspondiente a las aguas subterráneas del Acuífero Fracturado (figura 29).

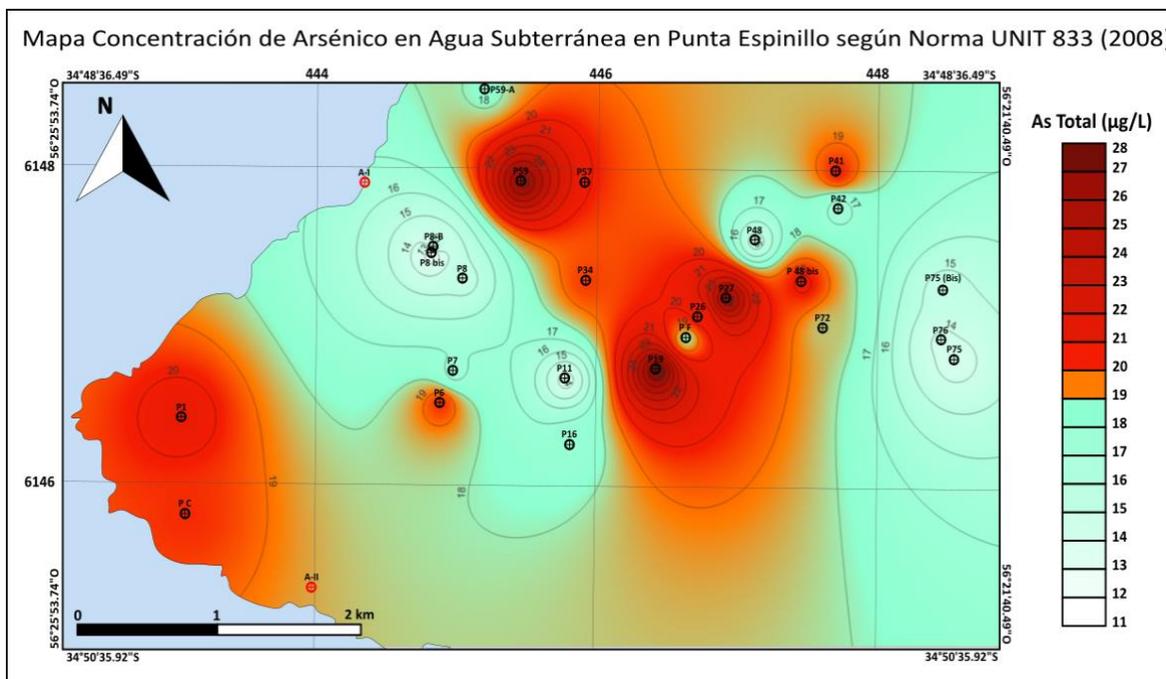
Figura 36: Mapa de concentración de arsénico Norma UNIT 833 (2008).

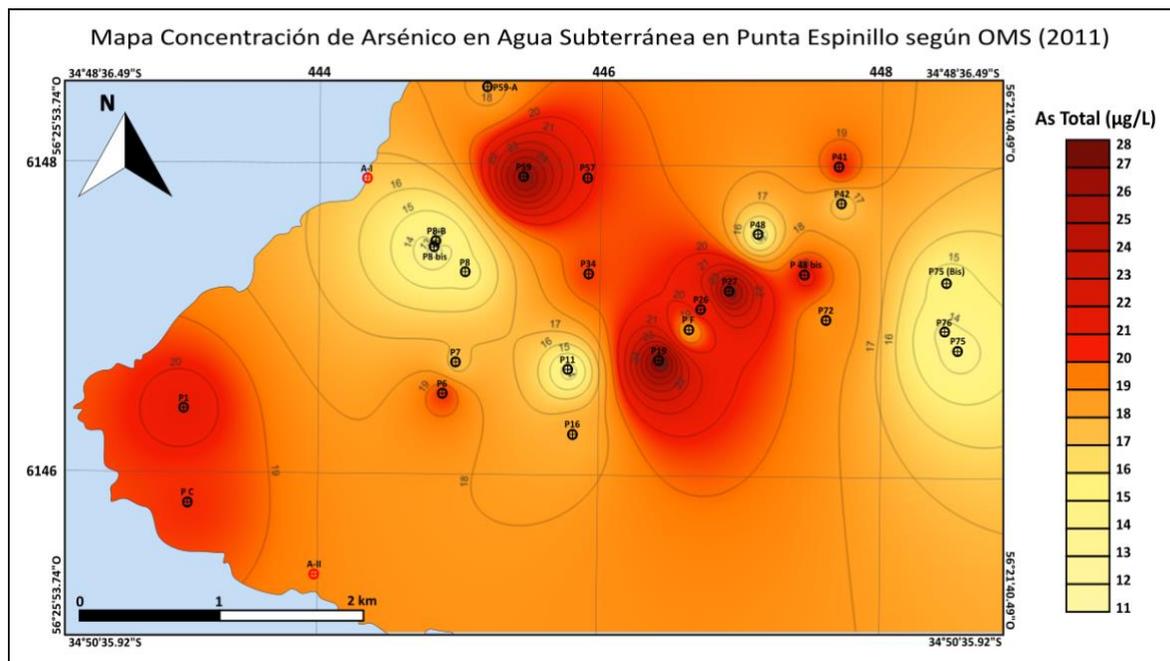
Figura 37: Mapa de concentración de arsénico OMS

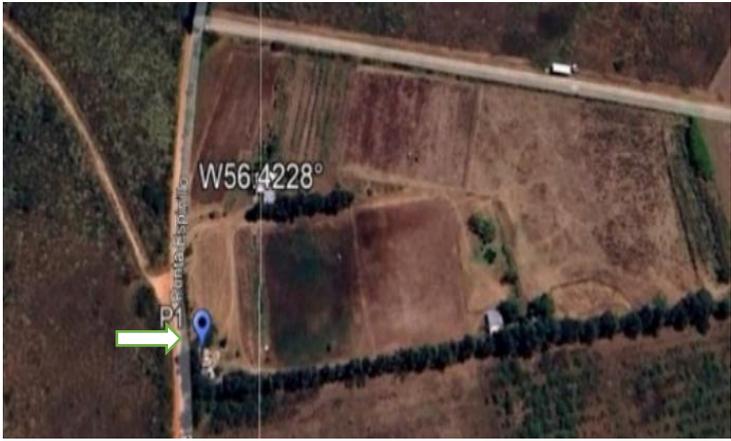
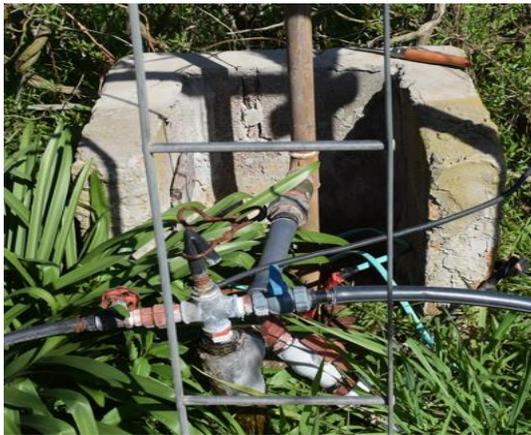
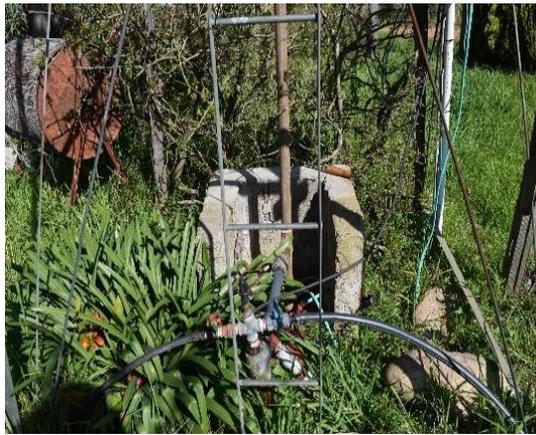
POZO SEMISURGENTE N ° 1	PADRÓN: 408882
COORDENADAS: 552751.39 E / 6145742.71 S/	Altitud o Elevación (m):17
Ubicación de predio y pozo

Profundidad total del pozo (m)	60
Caudal (Litros/hora)	4000
Nivel Estático medido en campo (N.E.) (m)	16.39
Nivel Estático medido y acotado (NE ac) (m)	
Nivel Estático anterior (NE an) (m)	15 m
Profundidad de aportes (m)	42
Tubería (largo y material)	Sin tubería, caño a ras del suelo
Losa sanitaria	Sin losa

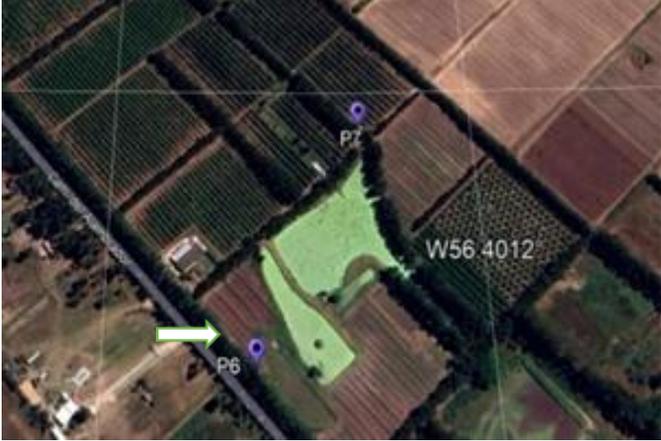
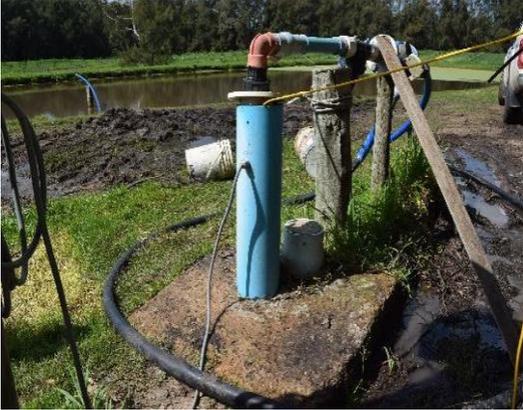
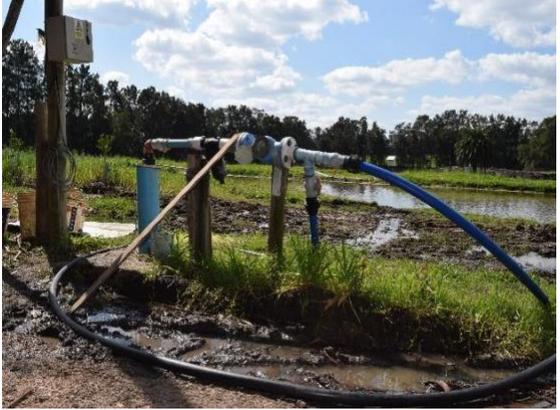
POZO SEMISURGENTE N ° 6	PADRÓN: 403989
COORDENADAS: 554516.73 E / 6145826.14 S Altitud o Elevación (m):29	
Ubicación de predio y pozo

Profundidad total del pozo (m)	47
Caudal (Litros/hora)	-
Nivel Estático medido en campo (N.E.) (m)	4.435(m)
Nivel Estático medido y acotado (NE ac) (m)	
Nivel Estático anterior (NE an) (m)	14.7m
Profundidad de aportes (m)	-
Tubería (largo y material)	0.64
Losa sanitaria	Con losa

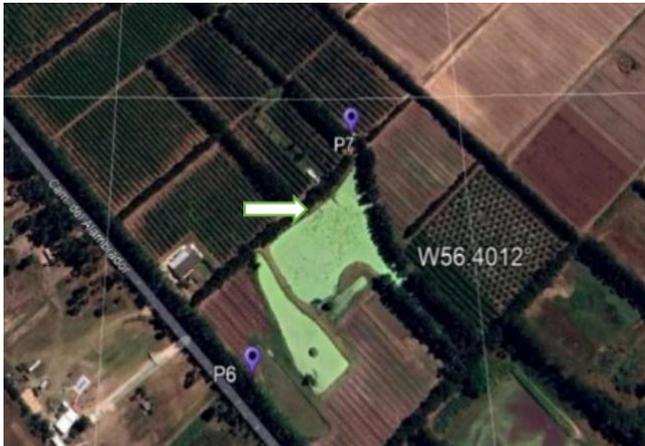
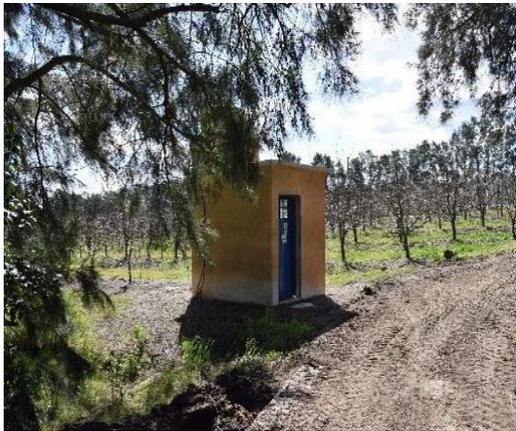
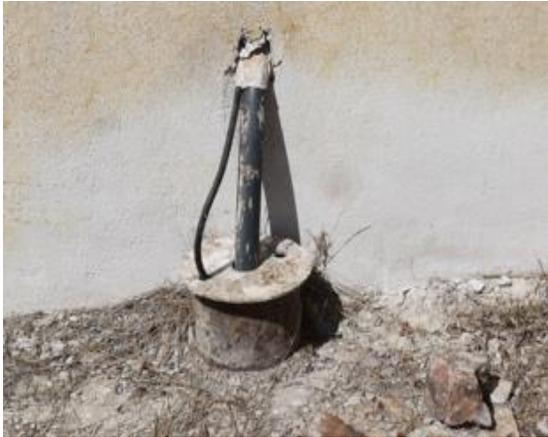
POZO SEMISURGENTE N ° 7	PADRÓN: 403989
COORDENADAS: 554653.12/ 61466006.63S Altitud o Elevación (m):21	
Ubicación de predio y pozo

Profundidad total del pozo (m)	64
Caudal (Litros/hora)	-
Nivel Estático medido en campo (N.E.) (m)	8.84(m)
Nivel Estático medido y acotado (NE ac) (m)	
Nivel Estático anterior (NE an) (m)	1m
Profundidad de aportes (m)	-
Tubería (largo y material)	0.16
Losa sanitaria	Con losa

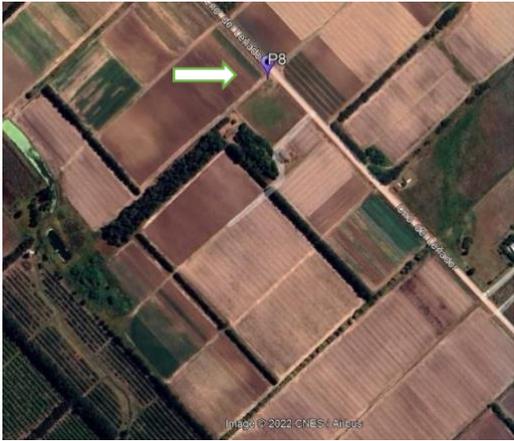
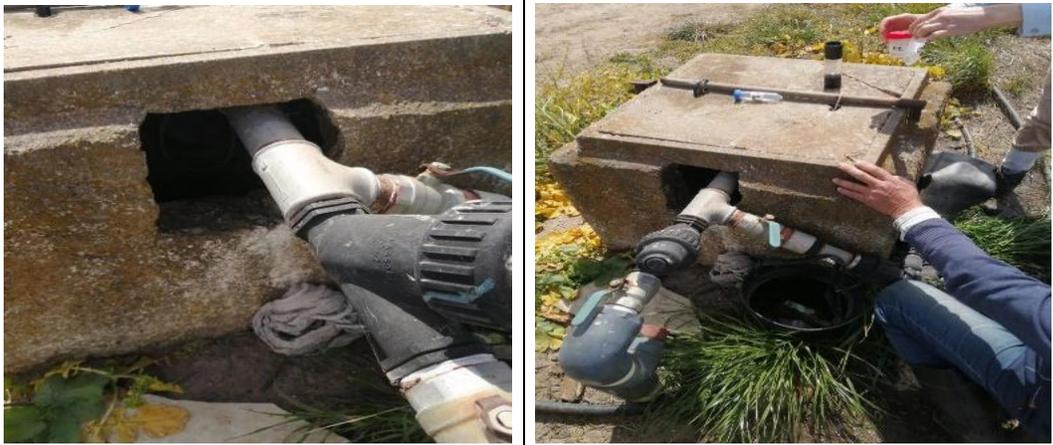
POZO SEMISURGENTE N ° 8	PADRÓN: 166978
COORDENADAS: 554722.71 E/ 6146600.76m S Altitud o Elevación (m):24	
Ubicación de predio y pozo

Profundidad total del pozo (m)	50
Caudal (Litros/hora)	40000
Nivel Estático medido en campo (N.E.) (m)	-
Nivel Estático medido y acotado (NE ac) (m)	-
Nivel Estático anterior (NE an) (m)	
Profundidad de aportes (m)	-
Tubería (largo y material)	-
Losa sanitaria	-

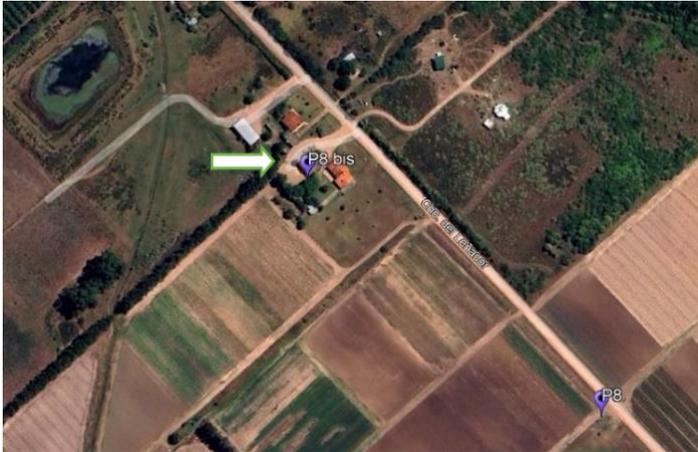
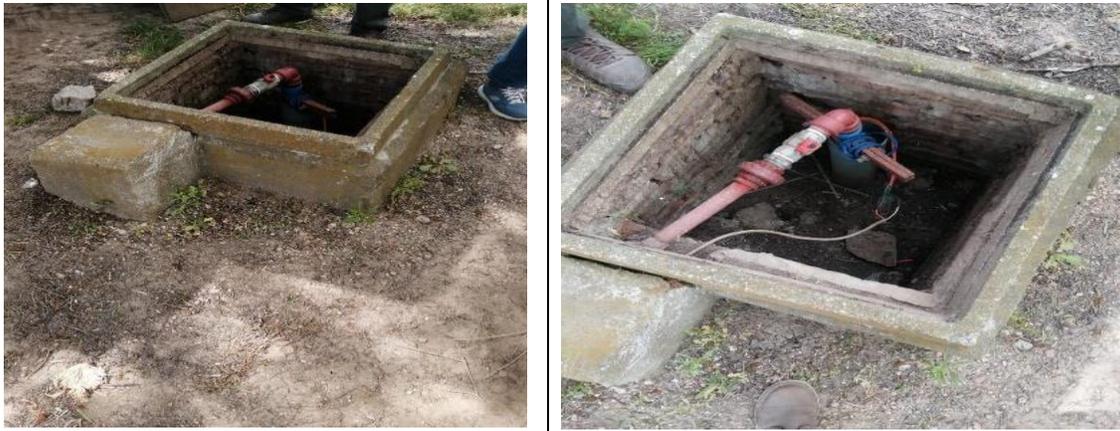
POZO SEMISURGENTE N ° 8 Bis	PADRÓN: 166978
COORDENADAS: 554510.37 m E/ 6146777.61mS Altitud o Elevación (m):15	
Ubicación de predio y pozo

Profundidad total del pozo (m)	36
Caudal (Litros/hora)	-
Nivel Estático medido en campo (N.E.) (m)	-
Nivel Estático medido y acotado (NE ac) (m)	-
Nivel Estático anterior (NE an) (m)	
Profundidad de aportes (m)	-
Tubería (largo y material)	-
Losa sanitaria	-

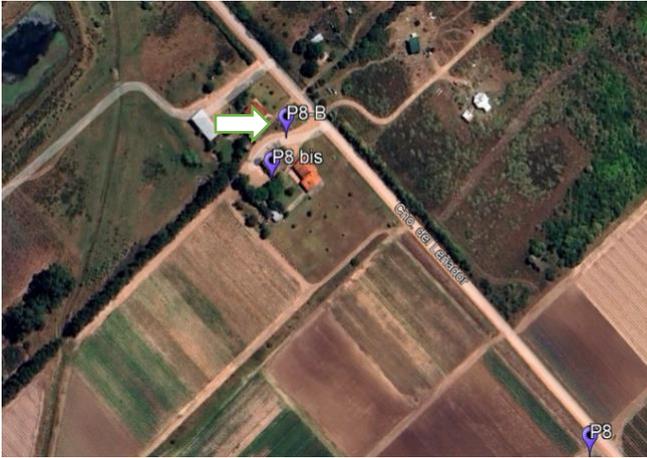
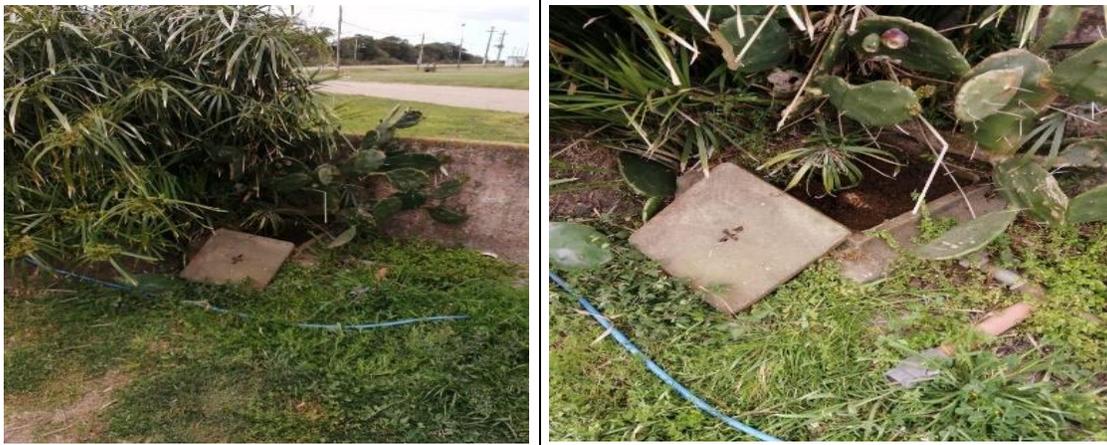
POZO SEMISURGENTE N ° 8 -B	PADRÓN: -
COORDENADAS: 554520.69 m E / 6146805.28m S Altitud o Elevación (m):13	
Ubicación de predio y pozo

Profundidad total del pozo (m)	36
Caudal (Litros/hora)	12000
Nivel Estático medido en campo (N.E.) (m)	-
Nivel Estático medido y acotado (NE ac) (m)	-
Nivel Estático anterior (NE an) (m)	
Profundidad de aportes (m)	-
Tubería (largo y material)	-
Losa sanitaria	-

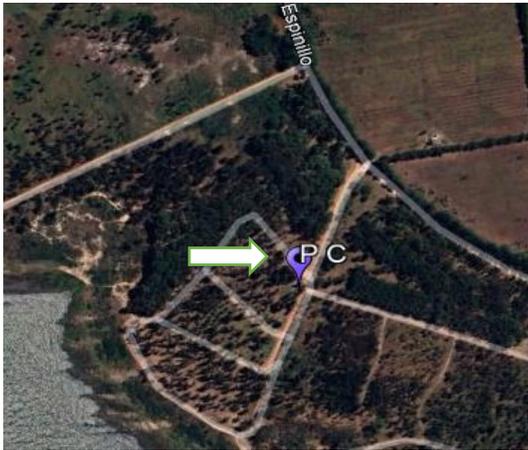
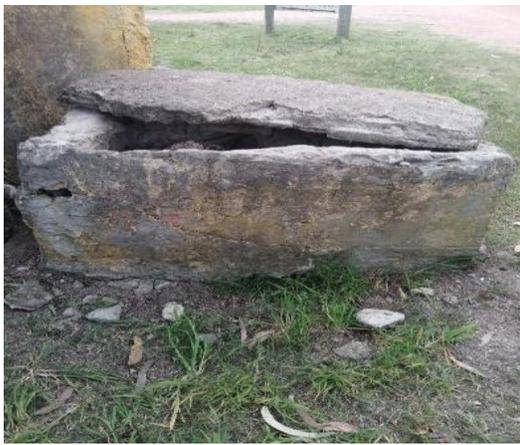
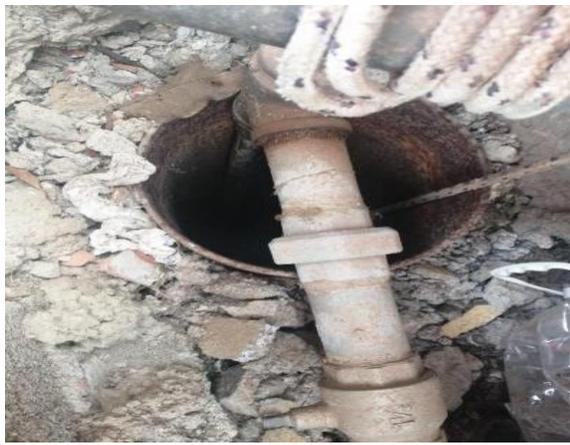
POZO SEMISURGENTE N ° c	PADRÓN: -
COORDENADAS: 552793.44m E /614508.13 m S Altitud o Elevación (m):26	
Ubicación de predio y pozo

Profundidad total del pozo (m)	-
Caudal (Litros/hora)	-
Nivel Estático medido en campo (N.E.) (m)	11.94
Nivel Estático medido y acotado (NE ac) (m)	-
Nivel Estático anterior (NE an) (m)	-
Profundidad de aportes (m)	
Tubería (largo y material)	0.25
Losa sanitaria	-

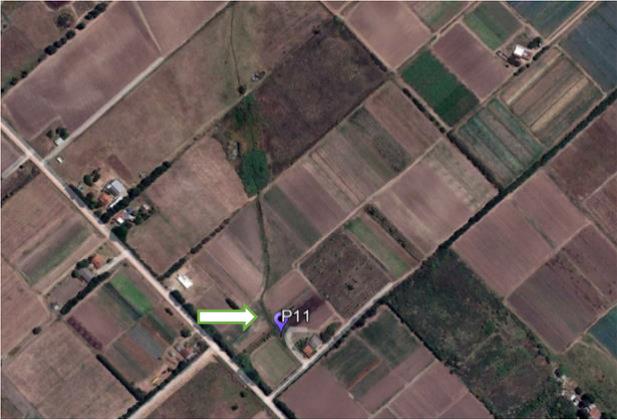
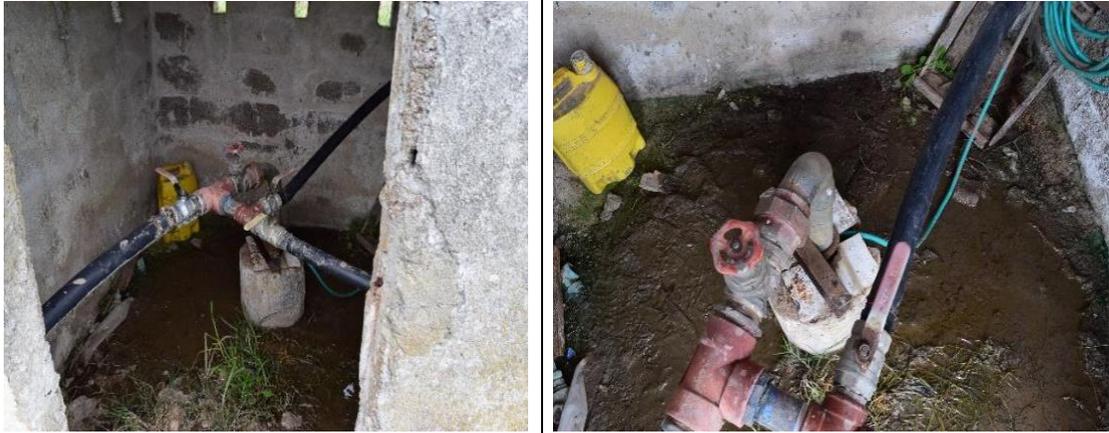
POZO SEMISURGENTE N °11	PADRÓN: 166998
COORDENADAS: 555424.99 E/ 6145946.55 S	Altitud o Elevación (m):27
Ubicación de predio y pozo

Profundidad total del pozo (m)	41
Caudal (Litros/hora)	-
Nivel Estático medido en campo (N.E.) (m)	9.64
Nivel Estático medido y acotado (NE ac) (m)	-
Nivel Estático anterior (NE an) (m)	5
Profundidad de aportes (m)	
Tubería (largo y material)	0.27
Losa sanitaria	si
