Facultad de Ciencias - Centro Universitario de Rivera

Tesis de Licenciatura en Recursos Naturales

USOS DEL AGUA SUBTERRÁNEA Y EVALUACIÓN DE LA CALIDAD POR
NITRATOS Y ARSÉNICO EN PUNTA ESPINILLO, MONTEVIDEO, URUGUAY.

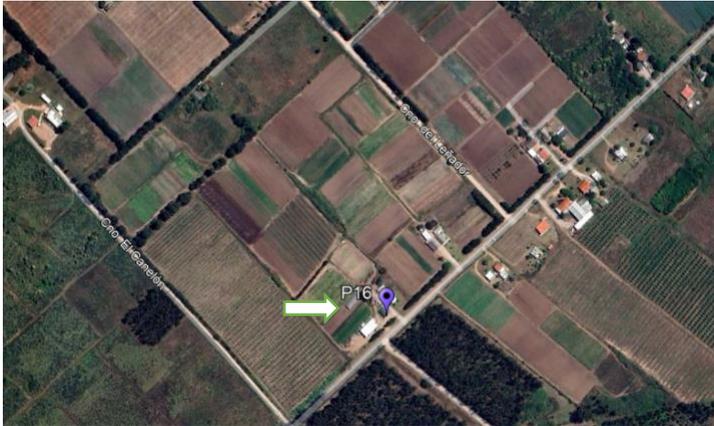
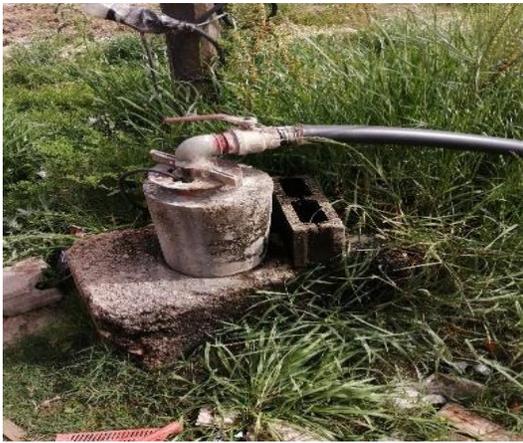
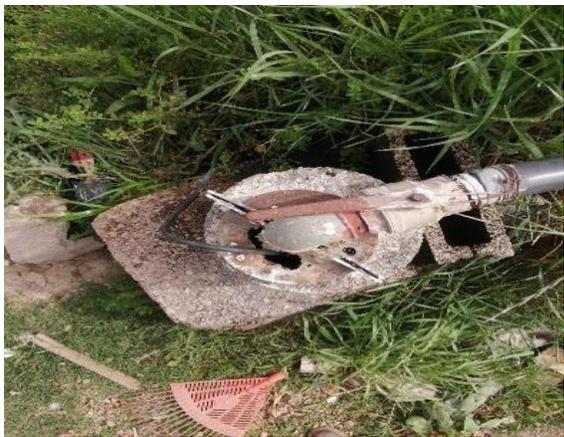
POZO SEMISURGENTE N ° 16	PADRÓN: 166968
COORDENADAS: 555455.39 E / 6145512.01 S Altitud o Elevación (m):32	
Ubicación de predio y pozo

Profundidad total del pozo (m)	47
Caudal (Litros/hora)	20000
Nivel Estático medido en campo (N.E.) (m)	29.81
Nivel Estático medido y acotado (NE ac) (m)	-
Nivel Estático anterior (NE an) (m)	17
Profundidad de aportes (m)	-
Tubería (largo y material)	0.27
Losa sanitaria	0.15

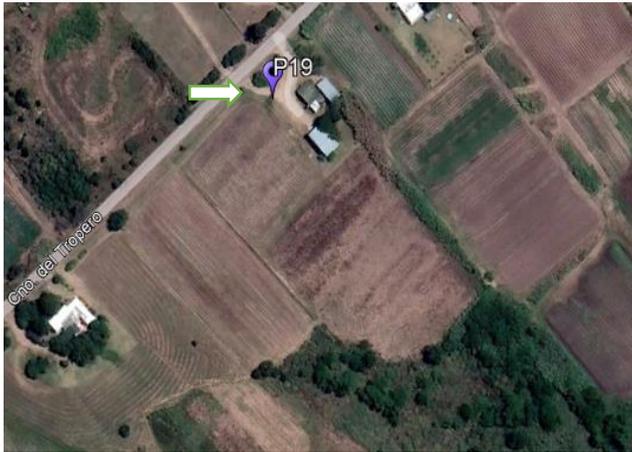
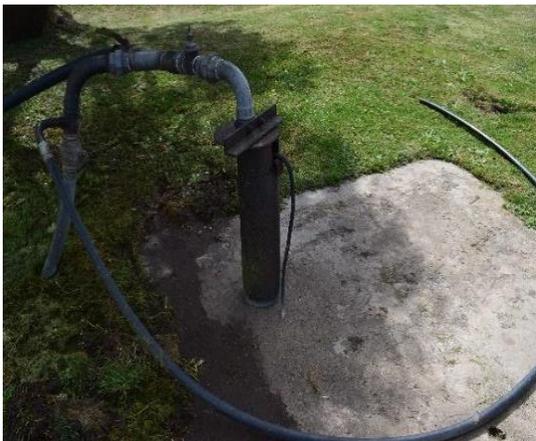
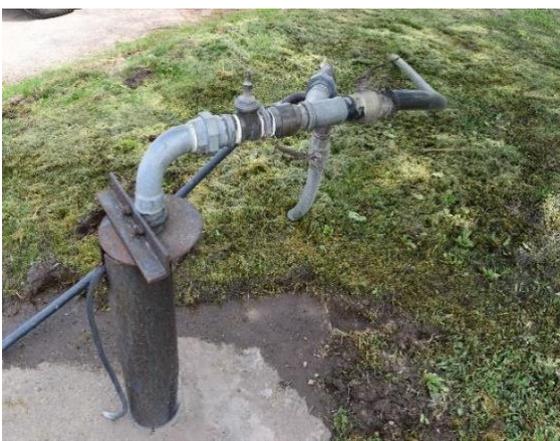
POZO SEMISURGENTE N ° 19		PADRÓN: 406833
COORDENADAS: 556055.30E / 6146001.25 S Altitud o Elevación (m):25		
Ubicación de predio y pozo

Profundidad total del pozo (m)	37	
Caudal (Litros/hora)	20000	
Nivel Estático medido en campo (N.E.) (m)	11.86	
Nivel Estático medido y acotado (NE ac) (m)	-	
Nivel Estático anterior (NE ant) (m)	9	
Profundidad de aportes (m)	-	
Tubería (largo y material)	0.60	
Losa sanitaria	si

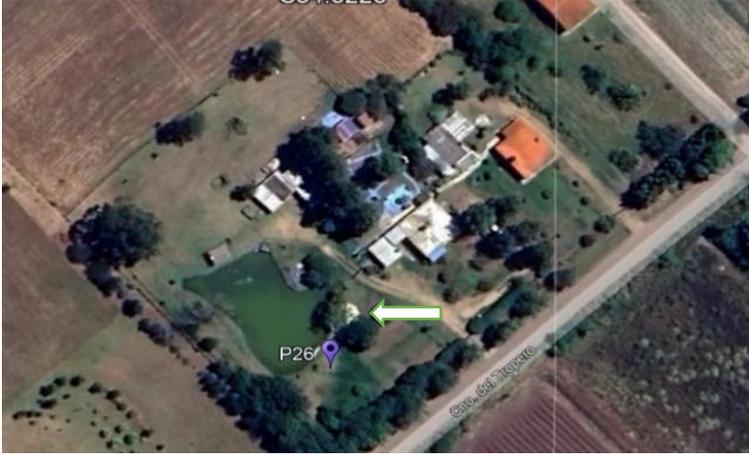
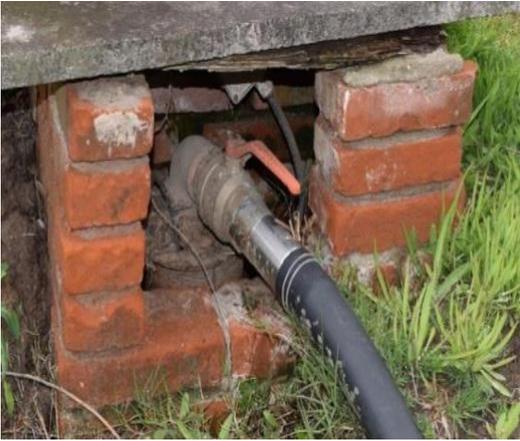
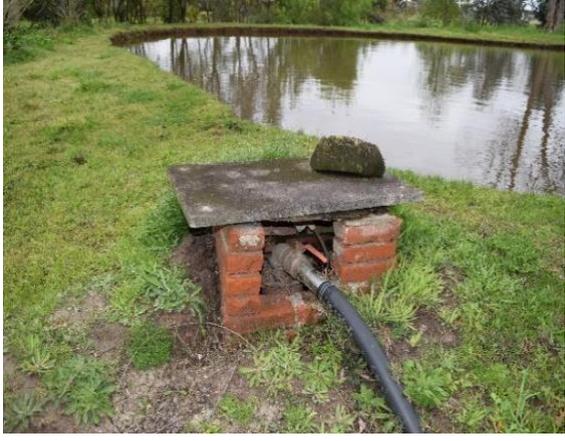
POZO SEMISURGENTE N ° 26	PADRÓN: 170277
COORDENADAS: 556352.04 E / 6146338.29 S Altitud o Elevación (m):29	
Ubicación de predio y pozo

Profundidad total del pozo (m)	55
Caudal (Litros/hora)	25000
Nivel Estático medido en campo (N.E.) (m)	24.41
Nivel Estático medido y acotado (NE ac) (m)	-
Nivel Estático anterior (NE ant) (m)	16
Profundidad de aportes (m)	-
Tubería (largo y material)	0.40
Losa sanitaria	si

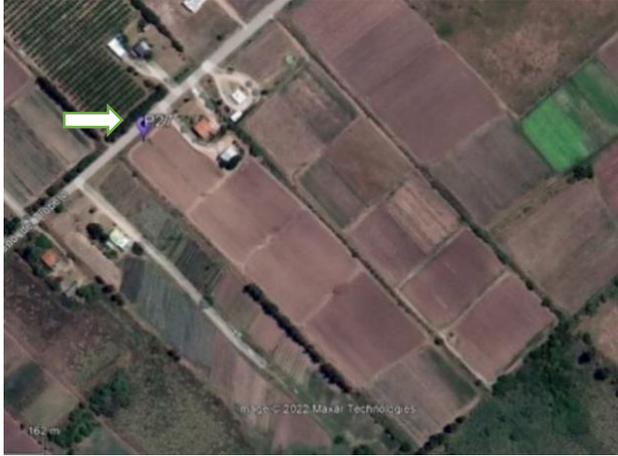
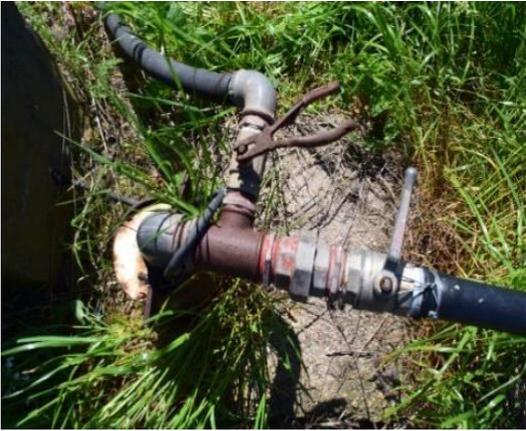
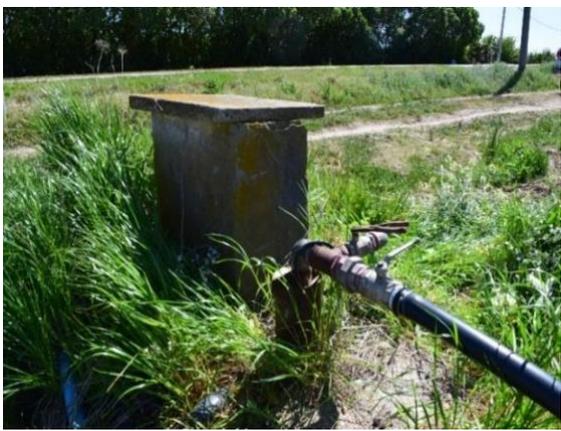
POZO SEMISURGENTE N ° 27	PADRÓN:
COORDENADAS: 556264.00 E /6146210.00 S	Altitud o Elevación (m):29
Ubicación de predio y pozo

Profundidad total del pozo (m)	42
Caudal (Litros/hora)	16000
Nivel Estático medido en campo (N.E.) (m)	26.08
Nivel Estático medido y acotado (NE ac) (m)	-
Nivel Estático anterior (NE ant) (m)	19
Profundidad de aportes (m)	-
Tubería (largo y material)	0.40
Losa sanitaria	si

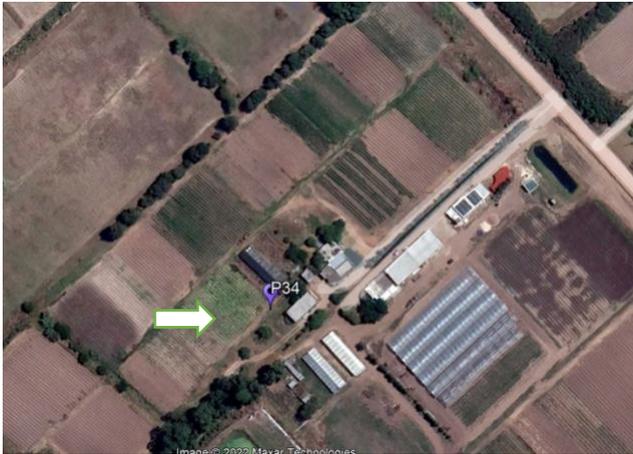
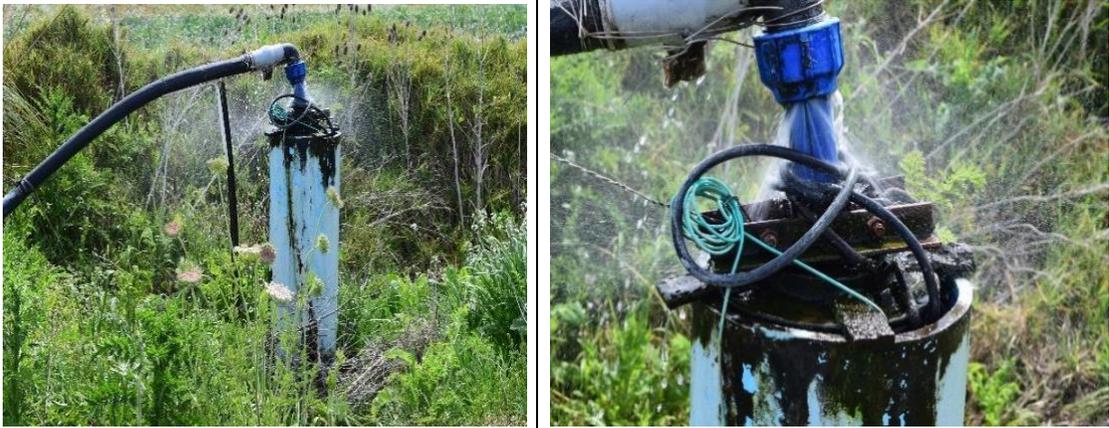
POZO SEMISURGENTE N ° 34	PADRÓN: 167009
COORDENADAS: 555575.00E / 6146583.00 S Altitud o Elevación (m):25	
Ubicación de predio y pozo

Profundidad total del pozo (m)	45
Caudal (Litros/hora)	4500
Nivel Estático medido en campo (N.E.) (m)	26.08
Nivel Estático medido y acotado (NE ac) (m)	-
Nivel Estático anterior (NE ant) (m)	9.5
Profundidad de aportes (m)	-
Tubería (largo y material)	-
Losa sanitaria	-

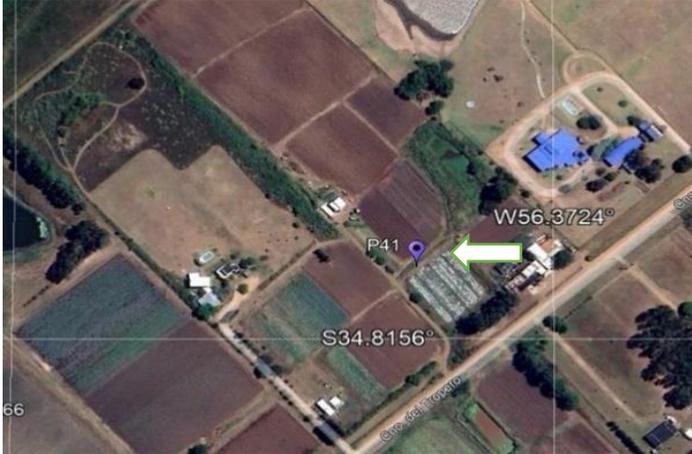
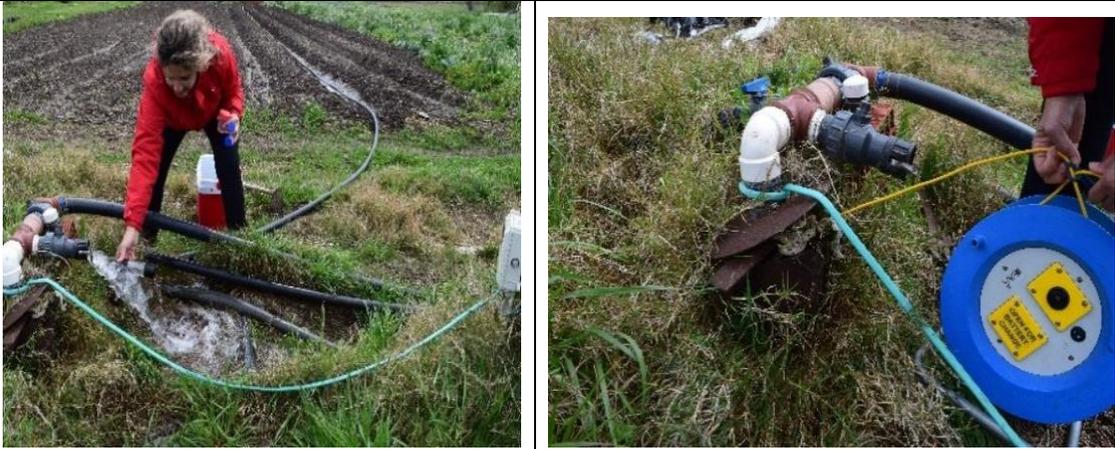
POZO SEMISURGENTE N ° 41	PADRÓN: 406808
COORDENADAS: 557315.62 E/ 6147278.05 S Altitud o Elevación:16 m)	
Ubicación de predio y pozo

Profundidad total del pozo (m)	60
Caudal (Litros/hora)	6000
Nivel Estático medido en campo (N.E.) (m)	8.5
Nivel Estático medido y acotado (NE ac) (m)	
Nivel Estático anterior (NE ant) (m)	6
Profundidad de aportes (m)	-
Tubería (largo y material)	0.40
Losa sanitaria	si

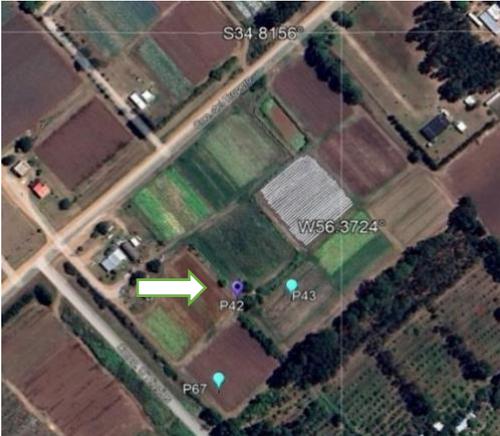
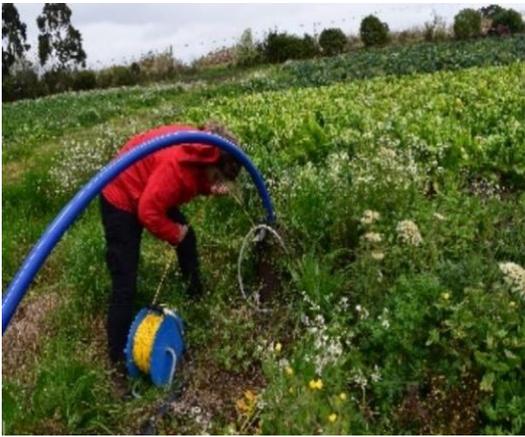
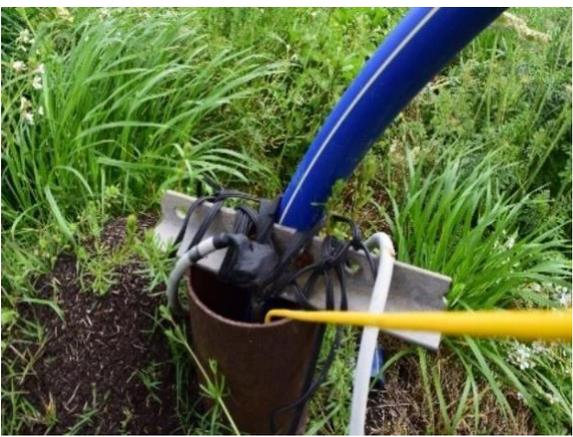
POZO SEMISURGENTE N ° 42	PADRÓN: 400950
COORDENADAS: 557326.82 E/ 6147037.70 S Altitud o Elevación:23 (m)	
Ubicación de predio y pozo

Profundidad total del pozo (m)	47
Caudal (Litros/hora)	9000
Nivel Estático medido en campo (N.E.) (m)	12.215
Nivel Estático medido y acotado (NE ac) (m)	
Nivel Estático anterior (NE ant) (m)	8.2
Profundidad de aportes (m)	-
Tubería (largo y material)	0.40
Losa sanitaria	no

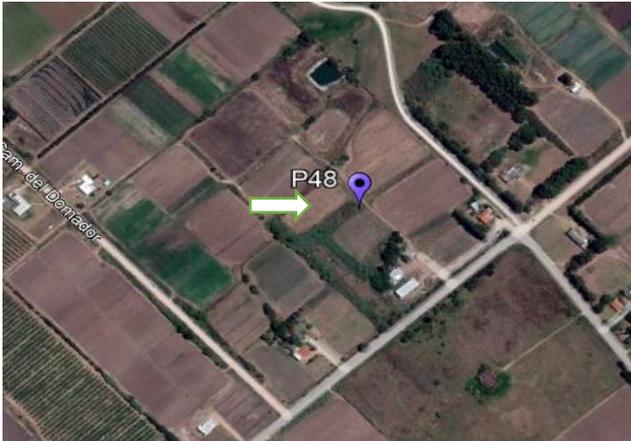
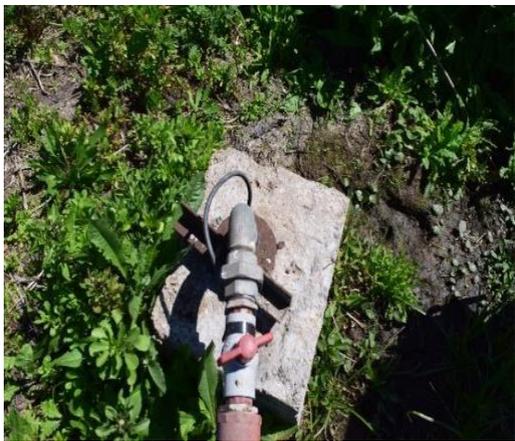
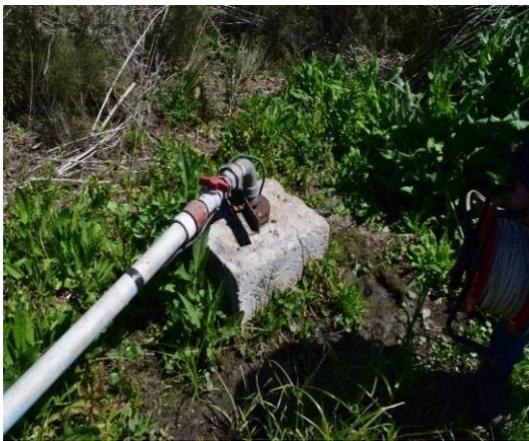
POZO SEMISURGENTE N ° 48	PADRÓN: 170274
COORDENADAS: 556748.89 E / 6146837.98 S Altitud o Elevación:31 (m)	
Ubicación de predio y pozo

Profundidad total del pozo (m)	60
Caudal (Litros/hora)	6000
Nivel Estático medido en campo (N.E.) (m)	-
Nivel Estático medido y acotado (NE ac) (m)	
Nivel Estático anterior (NE ant) (m)	7
Profundidad de aportes (m)	-
Tubería (largo y material)	-
Losa sanitaria	-

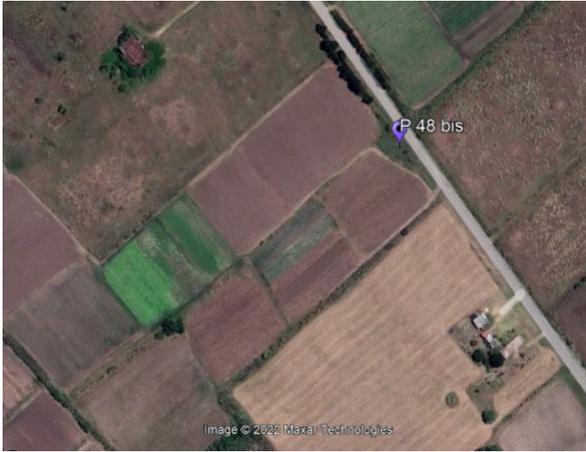
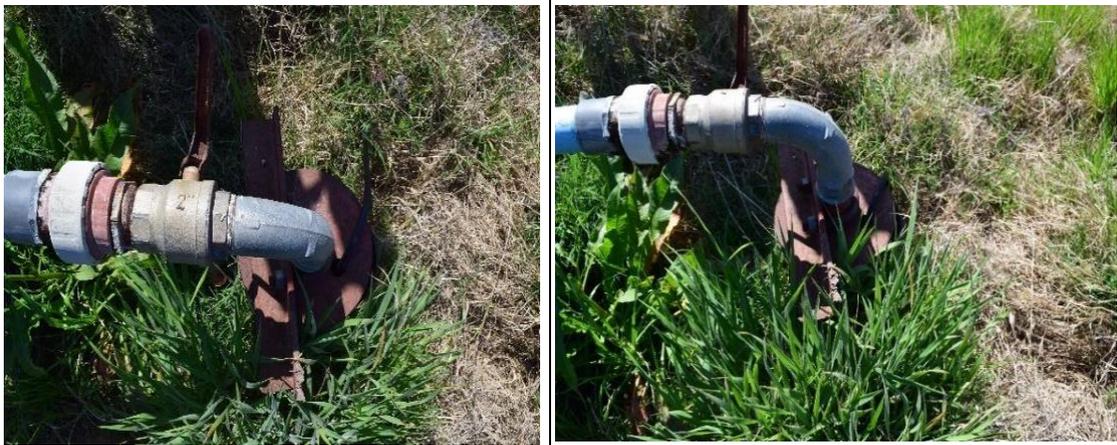
POZO SEMISURGENTE N ° 48 Bis	PADRÓN: -
COORDENADAS: 557071.67 E / 6146562.79 S Altitud o Elevación:29 (m)	
Ubicación de predio y pozo

Profundidad total del pozo (m)	-
Caudal (Litros/hora)	-
Nivel Estático medido en campo (N.E.) (m)	-
Nivel Estático medido y acotado (NE ac) (m)	-
Nivel Estático anterior (NE ant) (m)	-
Profundidad de aportes (m)	-
Tubería (largo y material)	-
Losa sanitaria	-

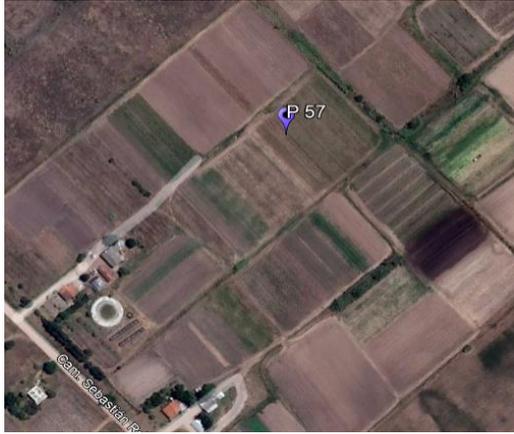
POZO SEMISURGENTE N ° 57		PADRÓN: 183202
COORDENADAS: 555574.61 E / 6147218.69 S Altitud o Elevación:23 (m)		
Ubicación de predio y pozo

Profundidad total del pozo (m)	38	
Caudal (Litros/hora)	-	
Nivel Estático medido en campo (N.E.) (m)	-	
Nivel Estático medido y acotado (NE ac) (m)	-	
Nivel Estático anterior (NE ant) (m)	23	
Profundidad de aportes (m)	-	
Tubería (largo y material)	-	
Losa sanitaria	-

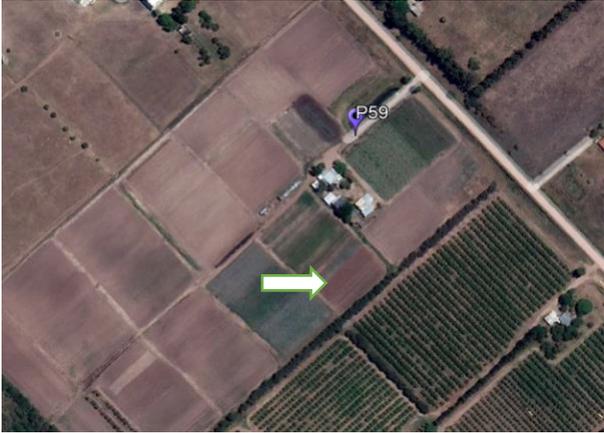
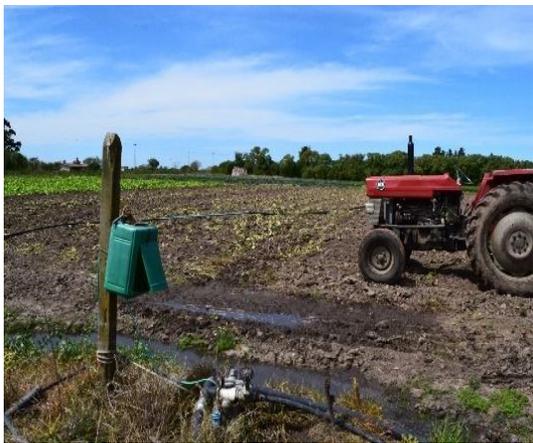
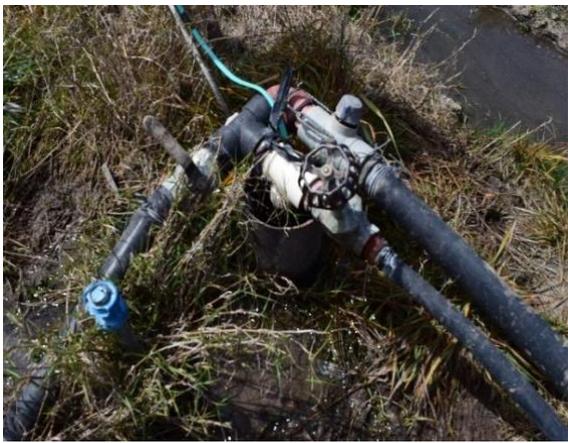
POZO SEMISURGENTE N ° 59		PADRÓN: 183202
COORDENADAS: 555127.89 E/ 6147232.92 S Altitud o Elevación:28 (m)		
Ubicación de predio y pozo

Profundidad total del pozo (m)	42	
Caudal (Litros/hora)	3000	
Nivel Estático medido en campo (N.E.) (m)	35.02	
Nivel Estático medido y acotado (NE ac) (m)	-	
Nivel Estático anterior (NE ant) (m)	22	
Profundidad de aportes (m)	-	
Tubería (largo y material)	0.19	
Losa sanitaria	si

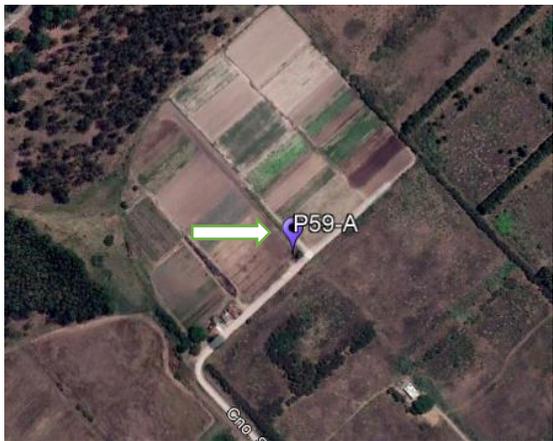
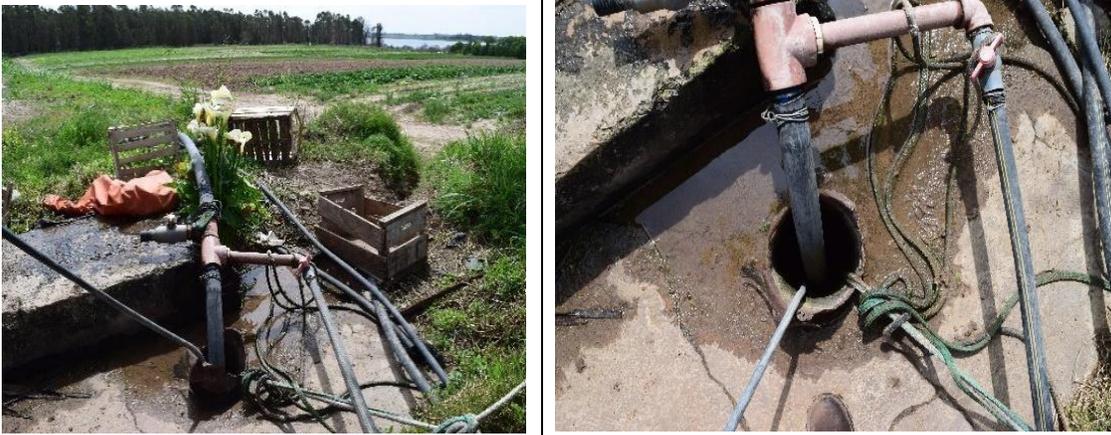
POZO SEMISURGENTE N ° 59- A	PADRÓN: -
COORDENADAS: 554884.97 E / 6147819.68 S Altitud o Elevación:20 (m)	
Ubicación de predio y pozo

Profundidad total del pozo (m)	-
Caudal (Litros/hora)	-
Nivel Estático medido en campo (N.E.) (m)	18.37
Nivel Estático medido y acotado (NE ac) (m)	-
Nivel Estático anterior (NE ant) (m)	24
Profundidad de aportes (m)	-
Tubería (largo y material)	0.20
Losa sanitaria	si

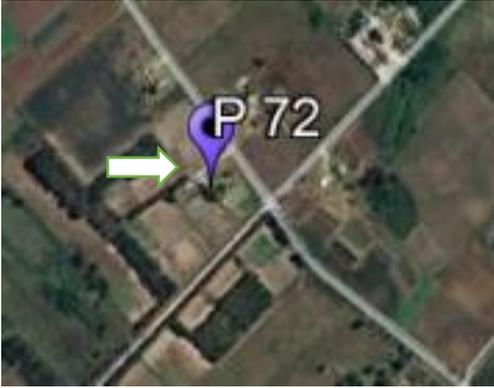
POZO SEMISURGENTE N ° 72		PADRÓN:
COORDENADAS: 5572221.86 E / 6146265.68S Altitud o Elevación:36 (m)		
Ubicación de predio y pozo

Profundidad total del pozo (m)	45	
Caudal (Litros/hora)	-	
Nivel Estático medido en campo (N.E.) (m)	-	
Nivel Estático medido y acotado (NE ac) (m)	-	
Nivel Estático anterior (NE ant) (m)	10	
Profundidad de aportes (m)	-	
Tubería (largo y material)	-	
Losa sanitaria	si

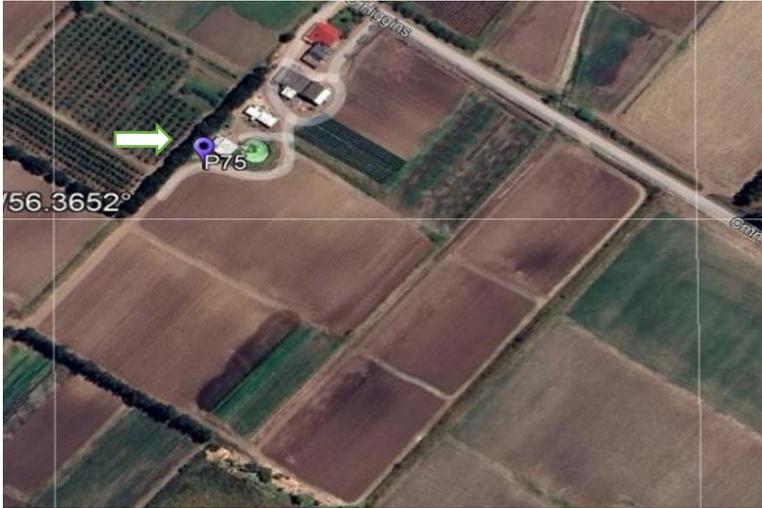
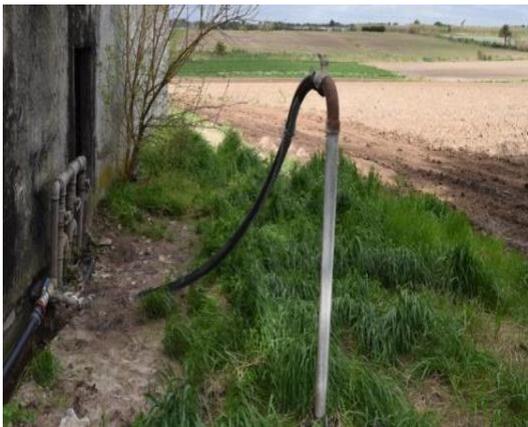
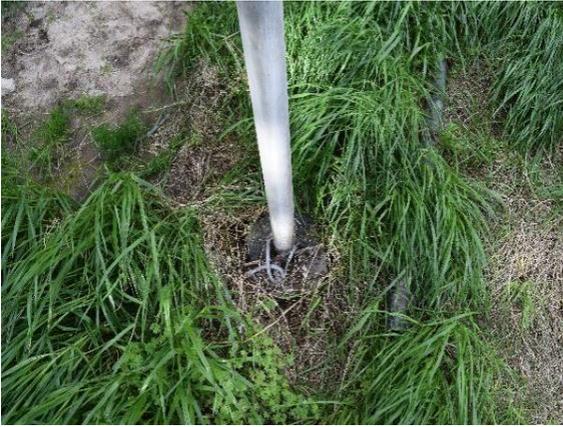
POZO SEMISURGENTE N ° 75		PADRÓN: -
COORDENADAS: 558125.96 E / 6146056.14S Altitud o Elevación:36 (m)		
Ubicación de predio y pozo

Profundidad total del pozo (m)	45	
Caudal (Litros/hora)	12000	
Nivel Estático medido en campo (N.E.) (m)	-	
Nivel Estático medido y acotado (NE ac) (m)	-	
Nivel Estático anterior (NE ant) (m)	-	
Profundidad de aportes (m)	-	
Tubería (largo y material)	no	
Losa sanitaria	no

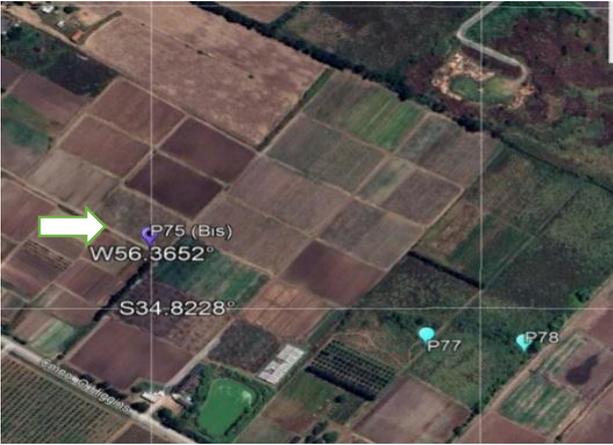
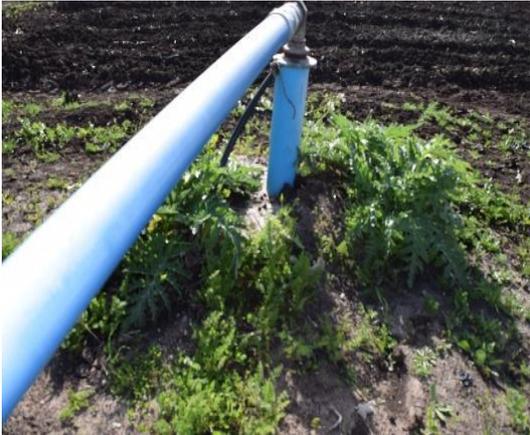
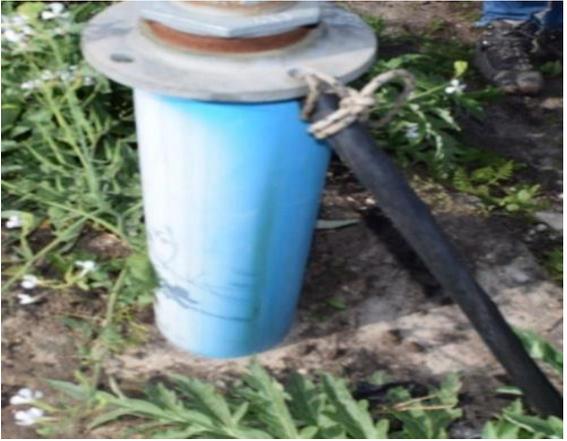
POZO SEMISURGENTE N ° 75 Bis	PADRÓN:154773
COORDENADAS: 558050.02 E/ 6146500.22 S Altitud o Elevación:33 (m)	
<p>Ubicación de predio y pozo</p>

Profundidad total del pozo (m)	45
Caudal (Litros/hora)	14000
Nivel Estático medido en campo (N.E.) (m)	-
Nivel Estático medido y acotado (NE ac) (m)	-
Nivel Estático anterior (NE ant) (m)	15
Profundidad de aportes (m)	-
Tubería (largo y material)	-
Losa sanitaria	-

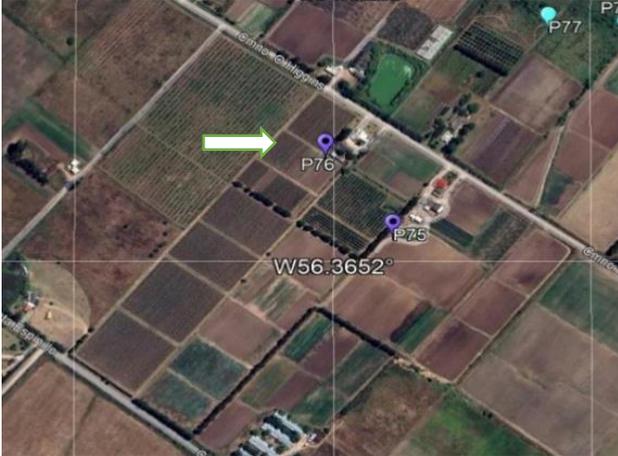
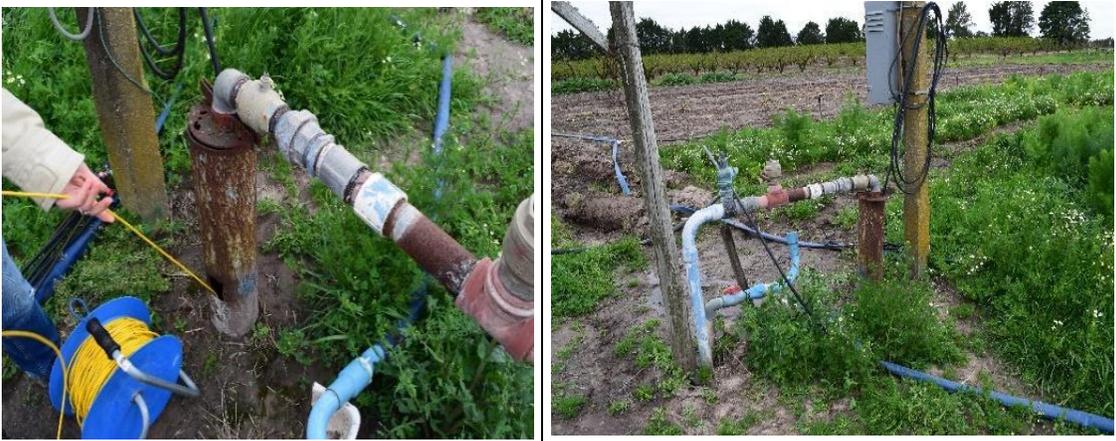
POZO SEMISURGENTE N ° 76	PADRÓN:166169
COORDENADAS: 558040.35 E/ 6146176.82 S Altitud o Elevación:33 (m)	
Ubicación de predio y pozo

Profundidad total del pozo (m)	61
Caudal (Litros/hora)	5000
Nivel Estático medido en campo (N.E.) (m)	16.31
Nivel Estático medido y acotado (NE ac) (m)	-
Nivel Estático anterior (NE ant) (m)	0
Profundidad de aportes (m)	-
Tubería (largo y material)	0.60
Losa sanitaria	si

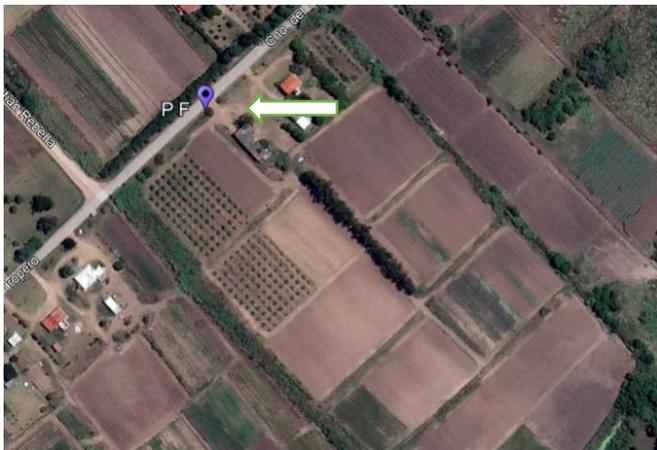
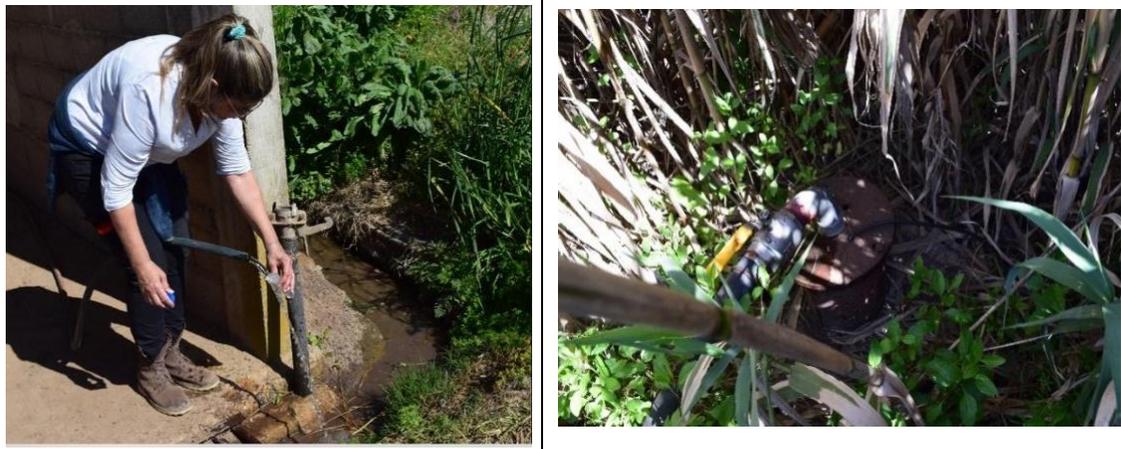
POZO SEMISURGENTE N ° F 24	PADRÓN:406836
COORDENADAS: 556264.54 E/ 6146210.48S Altitud o Elevación:27 (m)	
Ubicación de predio y pozo

Profundidad total del pozo (m)	42
Caudal (Litros/hora)	9000
Nivel Estático medido en campo (N.E.) (m)	-
Nivel Estático medido y acotado (NE ac) (m)	-
Nivel Estático anterior (NE ant) (m)	12
Profundidad de aportes (m)	-
Tubería (largo y material)	-
Losa sanitaria	-
