Identificación de focos de contaminación
a través de técnicas cartográficas en cuenca Arroyo del Gigante,
subcuenca N°5
del Río Santa Lucía.

Proyecto de grado presentado a la Facultad de Ingeniería de la
Universidad de la República
en cumplimiento parcial de los requerimientos para la obtención del título de
Tecnólogo en Cartografía

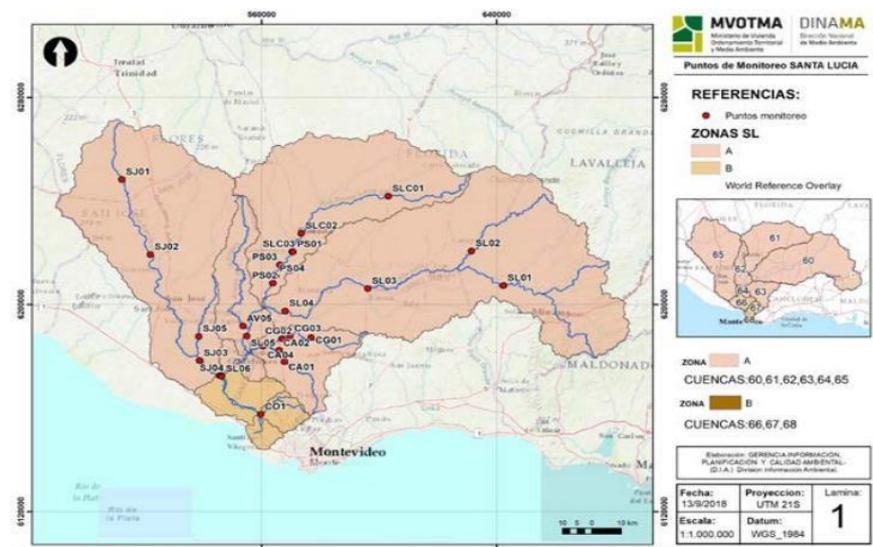
-Figura 1 Fuente: MVOTMA-DINAMA Plan de acción para protección de calidad Ambiental

ZONA A: cuyo objetivo de uso preponderante es fuente de agua potable, comprende al río Santa Lucía aguas arriba de la confluencia con los ríos San José y Santa Lucía Chico, y de los arroyos La Virgen, Canelón Grande y Canelón Chico en cuanto a la calidad del agua

ZONA B: tiene por objetivo central la conservación de la flora y fauna hídrica, comprende al río Santa Lucía desde la confluencia con el río San José hasta la desembocadura en el Río de la Plata²

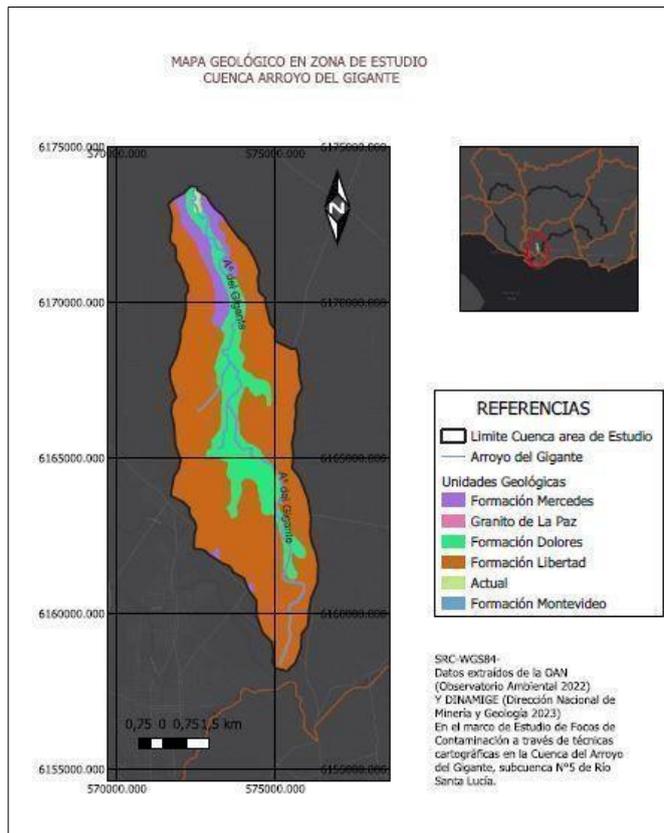
Las Unidades Geológicas que conforman el área de estudio, son; Formación Dolores, Formación Libertad, Formación Mercedes, Granito de La Paz.

-Figura 6- Mapa Geológico Específico- Fuente: Elaboración Propia, datos suministrados por DINAMIGE (Dirección Nacional de Minería y Geología)

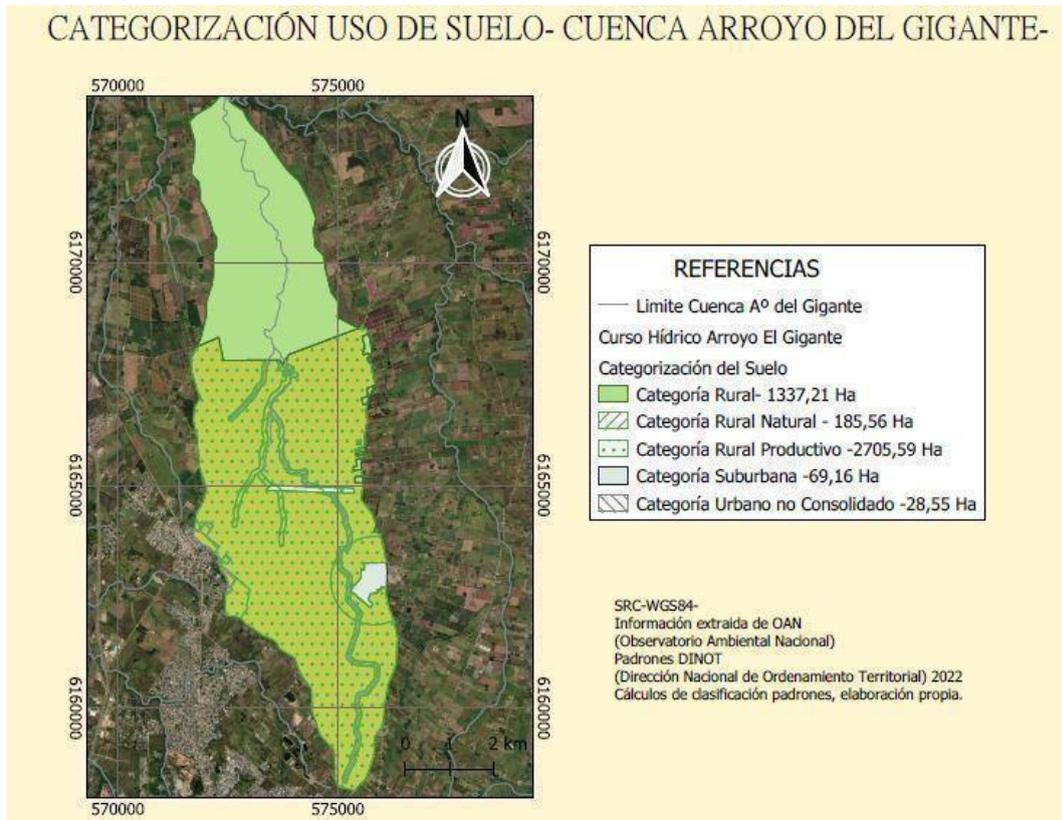
-Figura 7– Mapa de categorización de uso de suelo- Fuente: Elaboración Propia

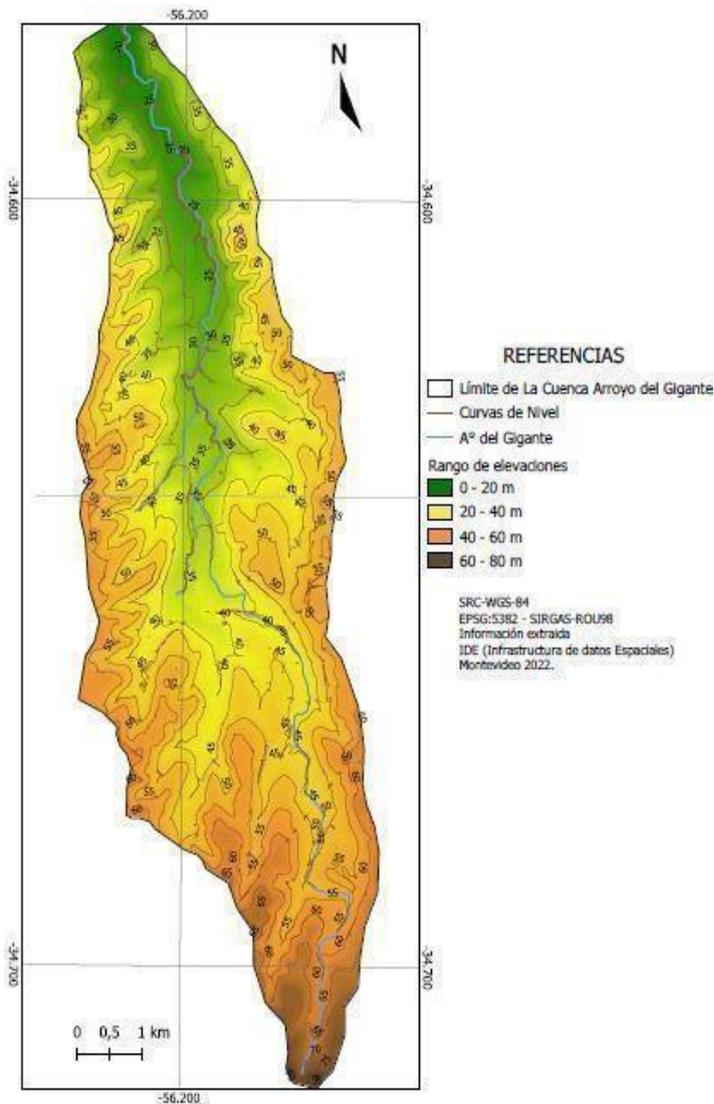
Mediante captura de MDT proporcionado por el IDE (Infraestructura de Datos Espaciales UY), se pudieron realizar curvas de nivel y con ello realizar un mapa Hipsométrico. De esta manera, se facilitó obtener un conocimiento más profundo de la zona en cuanto a puntos más elevados y bajos y subdividir la cuenca en zonas, alta, media y baja.

-Figura 8– Mapa Hipsométrico- Fuente; Elaboración Propia.

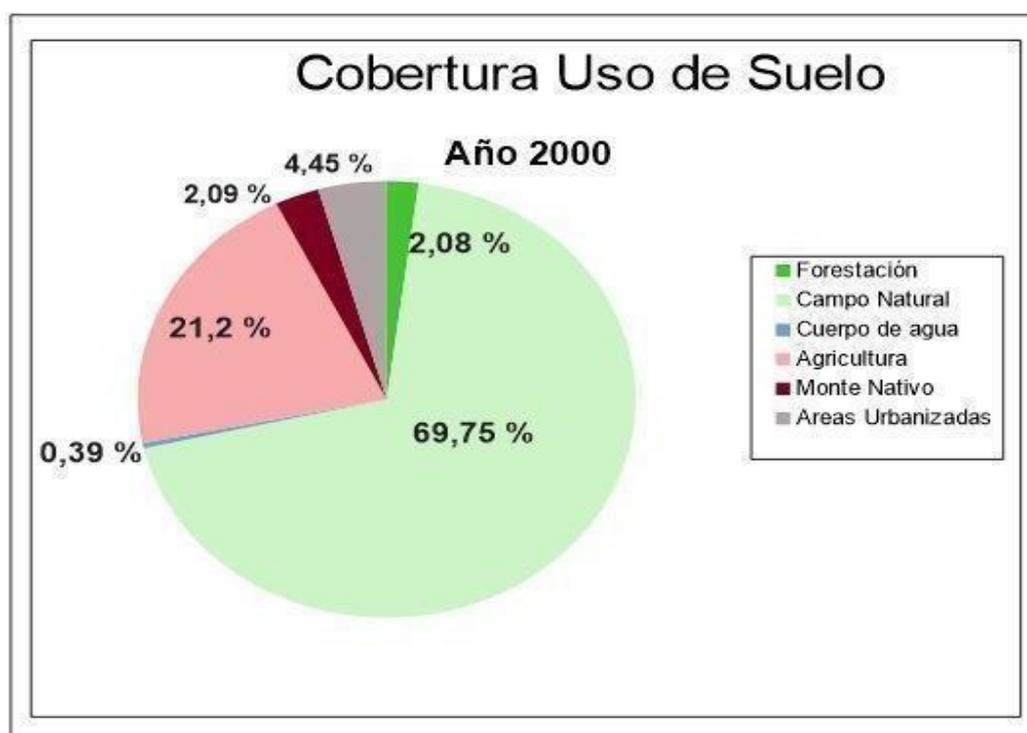
2000	
CATEGORÍA	TOTAL ÁREA %
Forestación	2,08
Campo Natural	69,75
Cuerpo de agua	0,39
Agricultura	21,02
Monte Nativo	2,9
Áreas Urbanizadas	4,45

Figura 10 - Gráfica torta % uso de suelo año 2000- Fuente; Elaboración Propia.

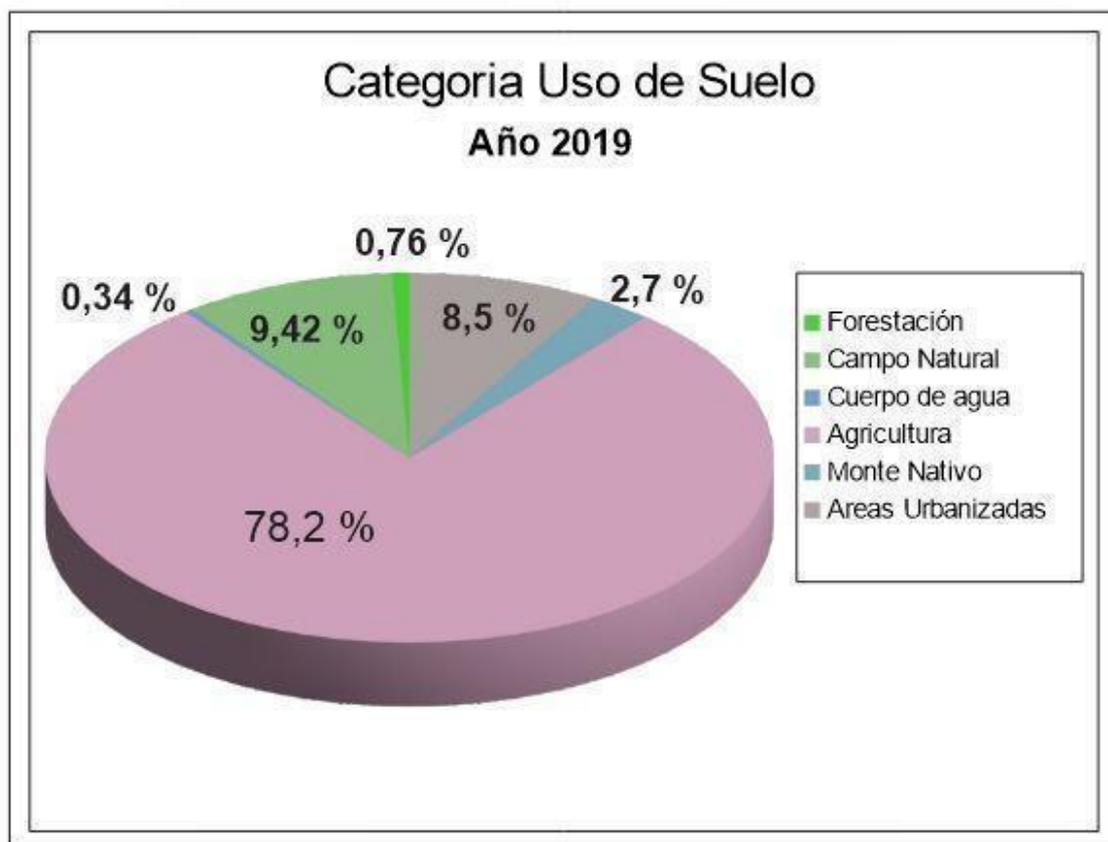
2019	
CATEGORÍA	TOTAL ÁREA %
Forestación	0,76
Campo Natural	9,42
Cuerpo de agua	0,34
Agricultura	78,02
Monte Nativo	2,7
Áreas Urbanizadas	8,5

Figura 11- Gráfica torta en relieve año 2019-Fuente; Elaboración Propia.

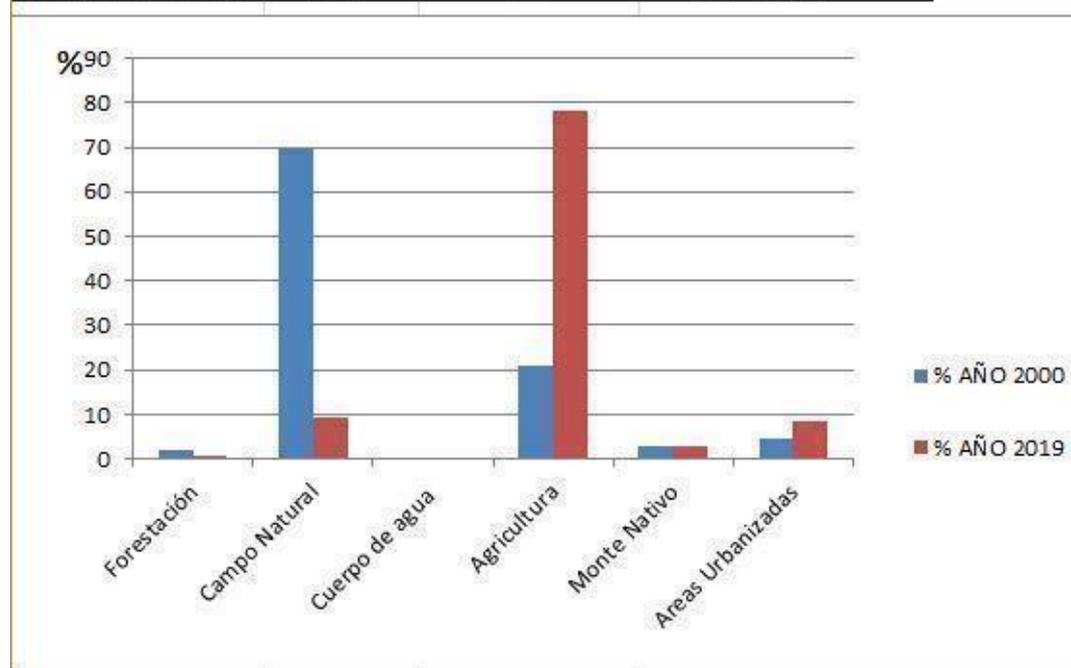
CATEGORIA	% AÑO 2000	% AÑO 2019	DIFERENCIA
Forestación	2,08	0,76	█ 1.32 %
Campo Natural	69,75	9,42	█ 60,33%
Cuerpo de agua	0,39	0,34	█ 0,05%
Agricultura	21,02	78,02	█ 57%
Monte Nativo	2,9	2,7	█ 0,20%
Areas Urbanizadas	4,45	8,5	█ 4,10%

Figura 12- Gráfica de histograma final comparación cronológica Uso de Suelos-Fuente; Elaboración Propia.

Acompasado el paso del tiempo se visualiza un significativo aumento en lo que respecta tanto a la actividad agrícola como urbanización, luego un descenso en lo que tiene que ver con Monte Nativo, Campo Natural, cuerpos de agua y forestación.

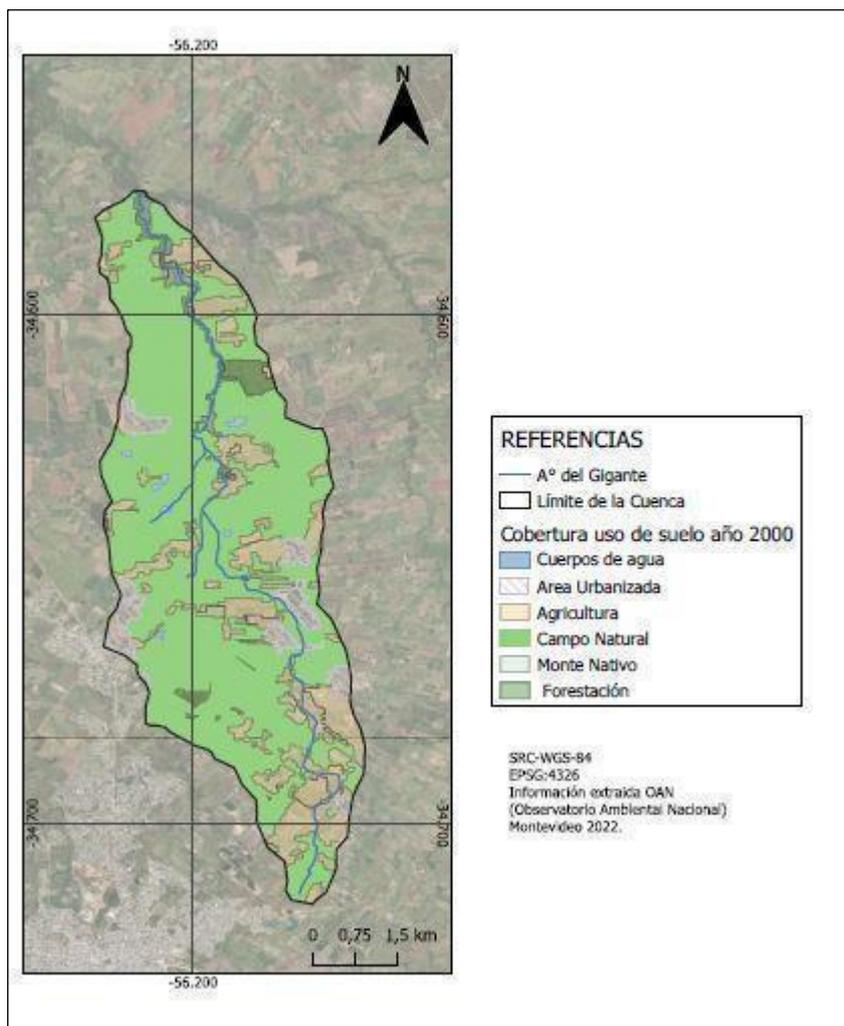
Figura 13- Mapa cobertura uso de suelo año 2000- Fuente; EP (Elaboración propia)-

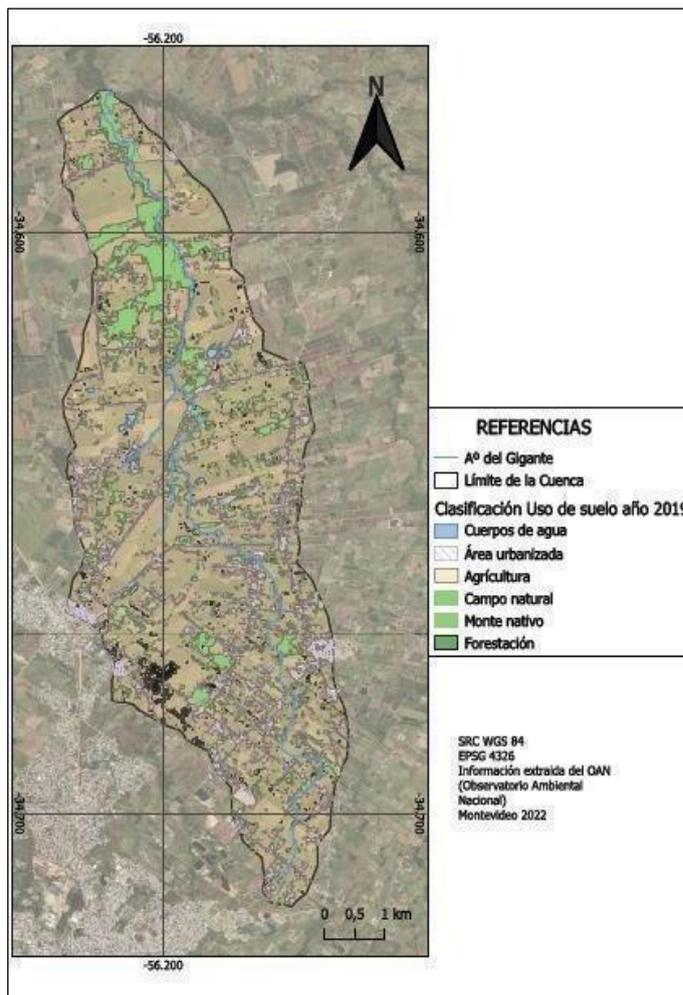
Figura 14- Mapa cobertura uso de suelo año 2019 Fuente: Elaboración Propia-

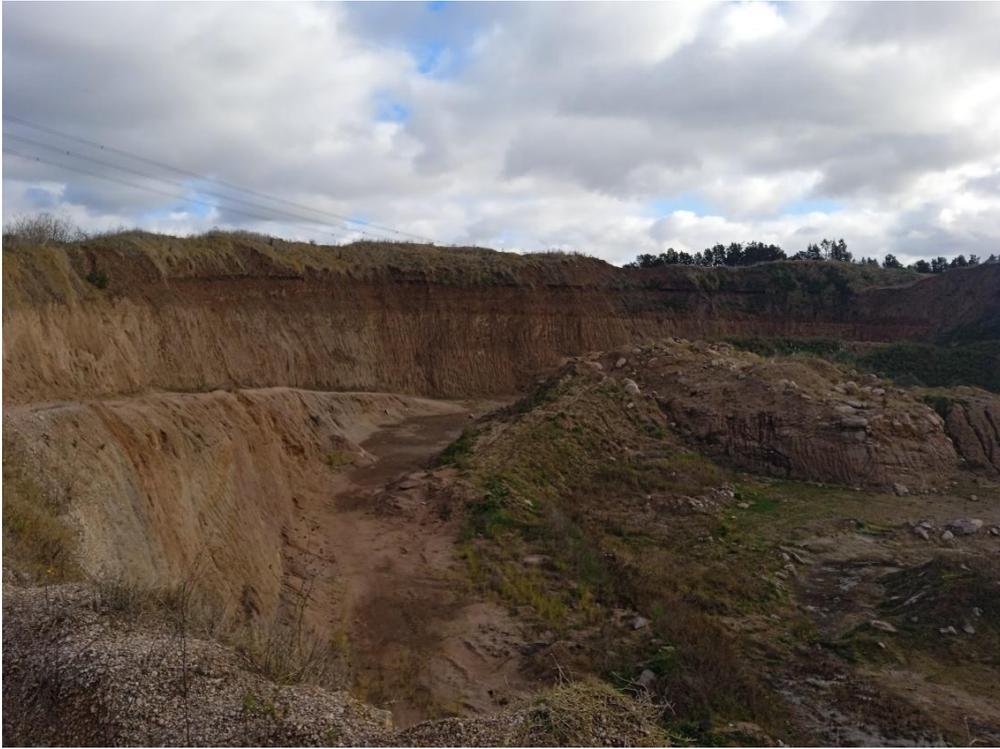
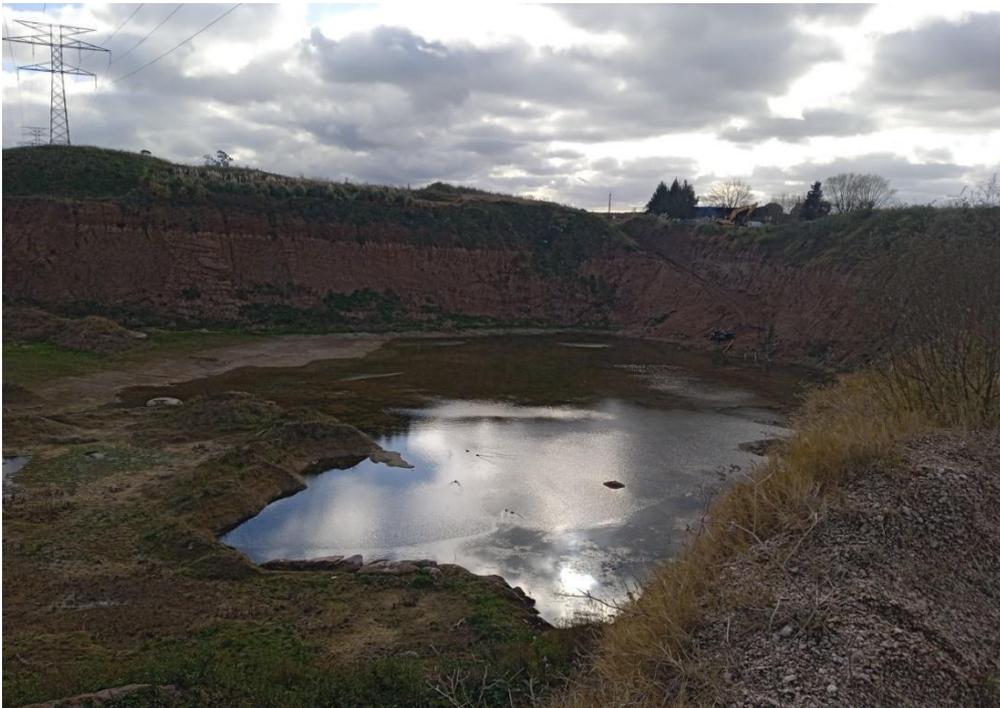
Este tipo de actividad altera el paisaje puesto que a lo largo del procedimiento extractivo se genera desgaste y erosión en los suelos, el uso de retroexcavadoras modifica el suelo aledaño y sus propiedades, genera también cambios geomorfológico del paisaje (modificación del relieve, alteración del color, rotura de la cuenca visual, introducción de formas extrañas, alteraciones en la atmósfera (emisión de polvo, ruido y vibraciones)

Frente a las precipitaciones las canteras generan mayor infiltración directa al sistemas subterráneo sin el proceso de filtración natural por la capa de suelo, generando mayor escorrentía superficial y subsuperficial. También puede suceder almacenamiento de agua por anegación del sustrato o afloramiento de la napa freática, generando estancamiento permanente de agua que puede almacenar elementos pesados o contaminantes productos propios de la actividad minera.

Figura 16- Canteras Poquitos-Ubicada a las afueras de Barrio Santa Isabel

Figura 17- Misma cantera, desde otro ángulo, con agua.

En la **Actividad de Canteras**, como fuente contaminante fueron consideradas las aguas residuales (estancadas) la maquinaria, y la acción humana. Daño enlazado a aguas residuales se encuentra el factor coliforme, en la maquinaria, la erosión y pérdida de la estructura del suelo.

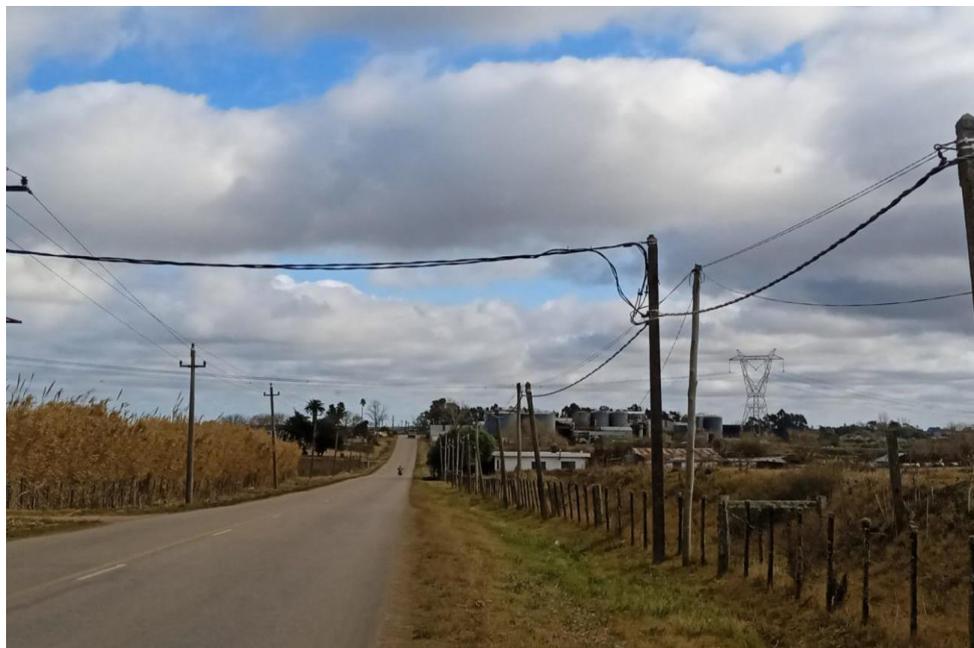
Figura 19- Ruta 68, a lo lejos se divisa la fábrica de harina de huesos.

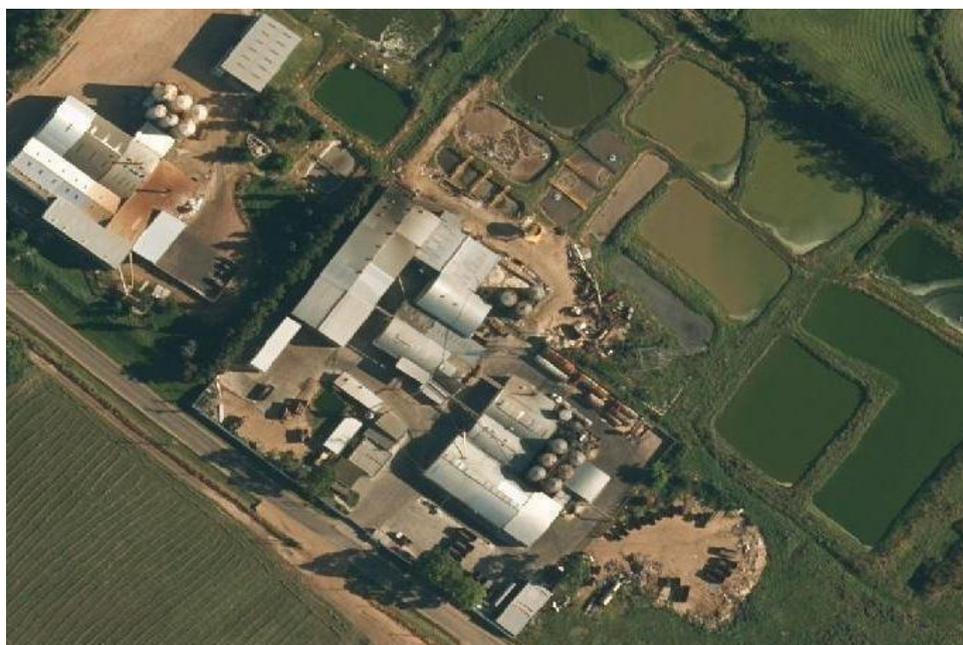
Figura-20- LA LOMA-UY-Vista Aérea

FABRICA HARINA DE HUESO – Lat 34°42'148''S LONG 56°11'.222''W

FUENTE DE CONTAMINACIÓN PUNTUAL

Si bien como problemática fuerte se habló anteriormente de la contaminación atmosférica, producto de la combustión de la fábrica, no hay que descartar las piletas de tratamiento de agua residuales tal como muestra la figura 20- (Vista aérea proporcionada por el IDE) no se conoce a fondo cómo son tratadas estas aguas.

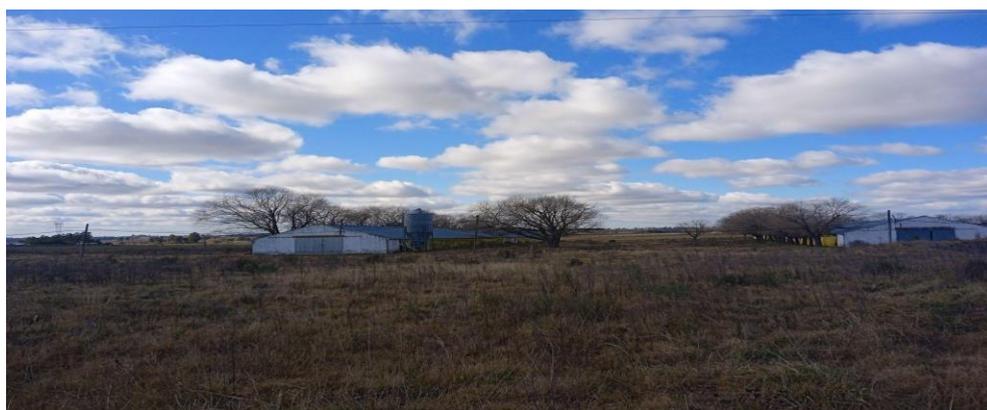
A lo largo del recorrido se reconoció fuerte presencia de avicultura, una estación de esta actividad se encontraba, precisamente en coordenadas. Lat 34°41.832' S Long 56°11.6577' W, sobre ruta 67.

–Figura 21- Foto Galpones de Actividad Avícola -

Otra variante dentro de Medio Antrópico es la **Avicultura**. Esta actividad tiene fuerte presencia en el área de la Cuenca donde el hacinamiento de las gallinas en producción masiva, genera como fuente contaminante alto volumen de materia orgánica. Esto trae aparejado daños como: altos índices de materia orgánica e infiltración (de qué) en el suelo.

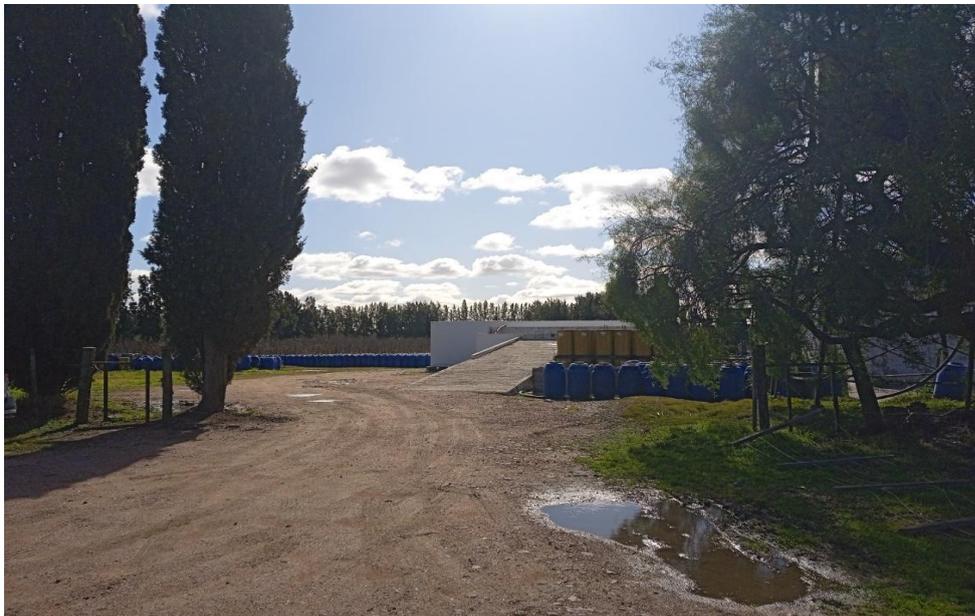
Figura-22- Salida de vehículos- Fábrica de Dulces Rincón del Gigante

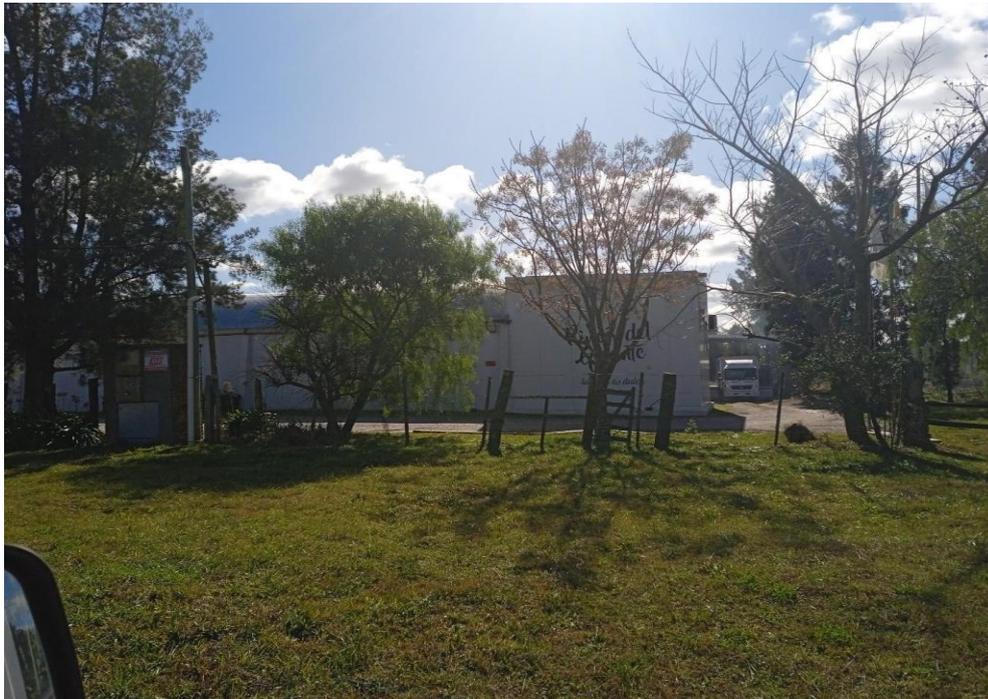
Figura 23-Otro sector Fabrica de dulces Rincón del Gigante

El abuso de monocultivo en el área de la cuenca también pudo ser constatado en la Figura-23.

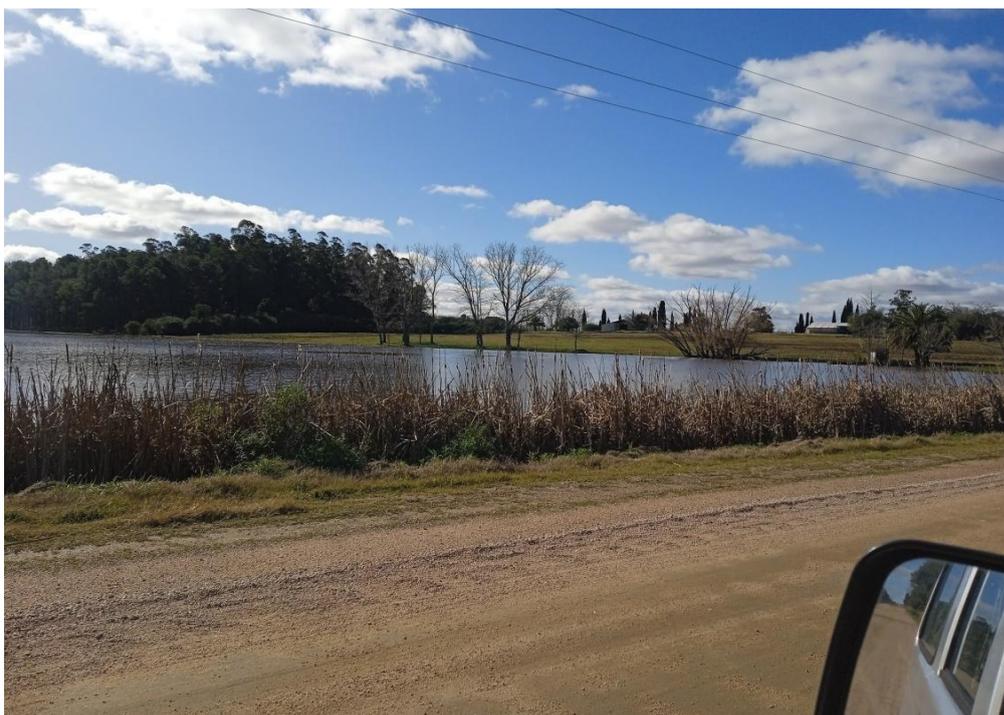
Según pueblerinos de la zona, utilizan de vertedero una laguna, a pocos metros de la fábrica, la Figura 24 muestra dicha laguna.

Figura 24- Laguna “Reserva Natural” en Lat 34° 35.214'S Long 56° 11.321'W

Laguna señalizada, por vecinos de la zona, como “reserva natural” también se encuentra así descrito por el visualizador de Google Earth

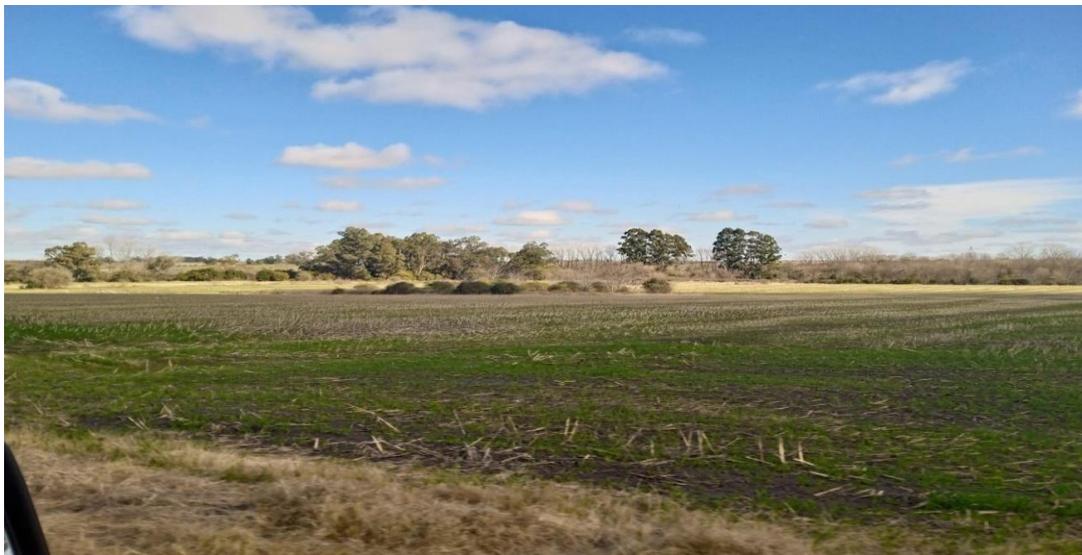
También se pudo apreciar, antes de llegar al establecimiento de Feedlots, campos con suelo erosionado, antiguamente se pudo averiguar que fueron campos donde se plantó muchos años soja ver figura 25.

Figura 25- Terreno con denotación de erosión superficial producto del uso rotativo para Soja

El boom de la soja y el abuso con cultivos del estirilo hacen que la erosión sea motivo suficiente como para ponderar como daño severo.

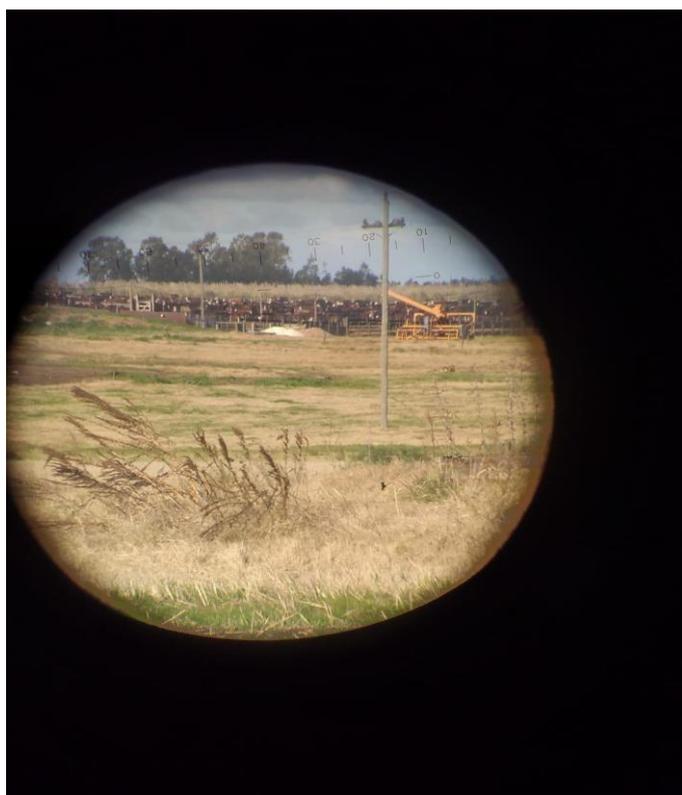
Figura 26 -Foto tomada a través de binoculares, ganado de fedlots

Siguiendo en la zona Baja de la cuenca, llegamos a un establecimiento de Ganado Intensivo Feedlot, en las coordenadas; Lat 34°35.494' S Long 56°11.90' W

Este establecimiento, se encuentra en zona inundable, si bien cuenta con piletas de tratamiento, está a pocos metros del cauce principal del Aº del Gigante.

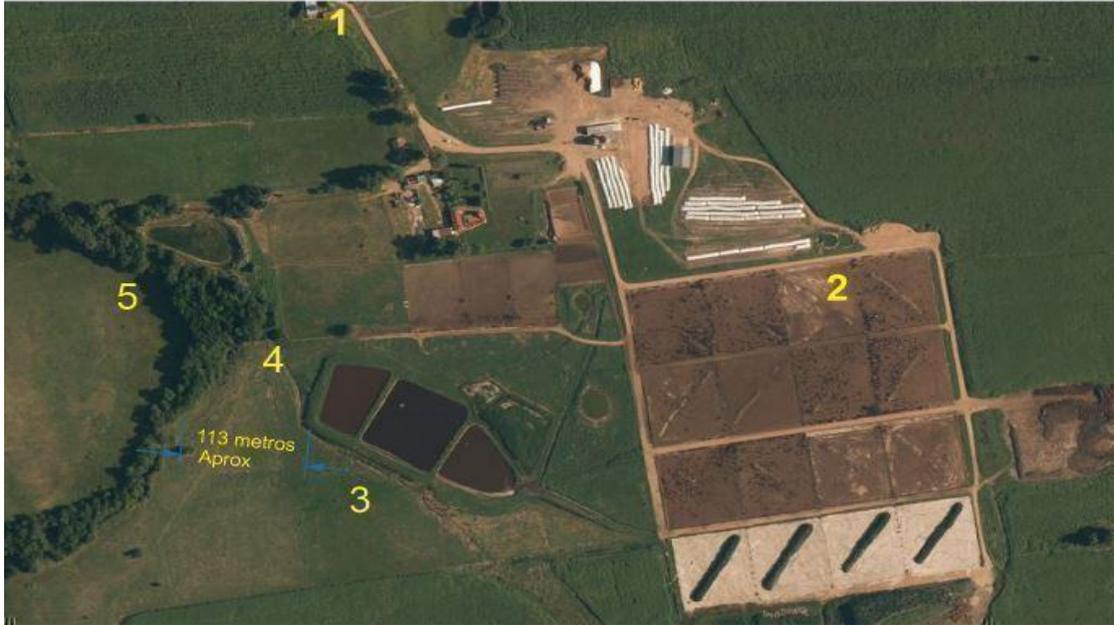
Figura 27- Vista aérea Feedlots- 1-Donde se tomaron las fotografías. 2- Corrales de hacinamiento donde se alimenta el ganado. 3-Piletas de tratamientos de efluentes. 4- Marca pronunciada en el terreno que lo une al Arroyo, se puede suponer que podría tratarse de algún conducto o cañería, 5-Arroyo del Gigante.

La distancia desde las piletas de decantación y tratamiento de efluentes, fue medida con Google Earth y es de 113 metros, aproximadamente.

En las coordenadas Lat 34°35.494' S Long 56°11.90' W se encuentra el establecimiento, Ganado de engorde Feedlots. Fue considerada en la matriz de impacto como daño severo. Como se observó anteriormente en la Figura 27, sus piletas de tratamiento de efluentes se encuentran muy próximas al Arroyo del Gigante.

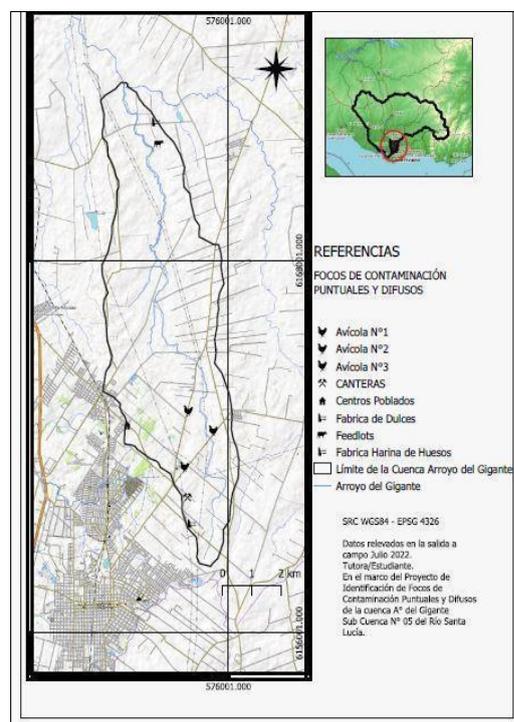
-Figura Nº29- Mapa con ubicación de focos de contaminación a partir de la salida a campo-Fuente; Elaboración Propia-
