A person in a light-colored jacket and dark pants stands on a stone wall, looking down. The background is a misty, rural landscape with sparse vegetation.

Carla Bica

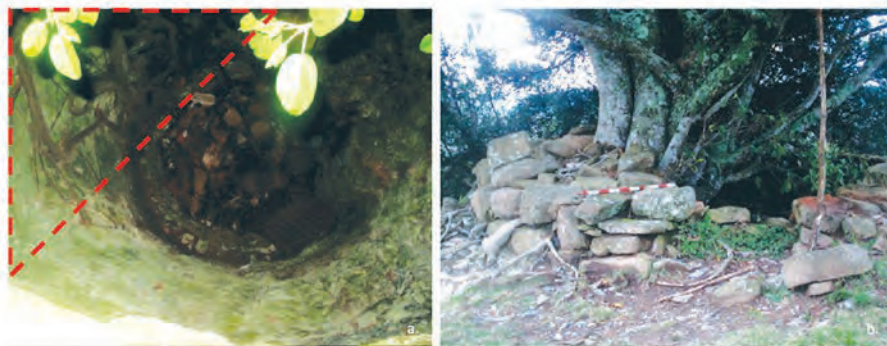
Figura 31. Crecimiento de higuero en paredes del horno Ho3. a. Detalle de crecimiento de raíces dentro de la olla de calcinación. b. Desarrollo del tronco en tramo superior de olla.
