Tesina de Grado

**Accesibilidad física y
sensorial en la
Avenida Gorlero,
Punta del Este**

Concepción Aldacour, María Florencia

Julio, 2020

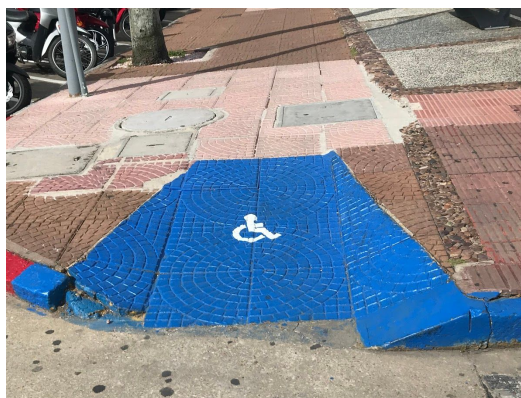
pintadas con color azul como forma de distinción y señalizadas, con el dibujo de una persona en silla de ruedas, tal como se puede observar en la figura 3.

Figura 3: Rampa en la vereda acceso a la calle.
Fuente: autora (2020).

En cuanto a la medida de la rampa, anteriormente en el apartado 4.2 de contexto normativo, se mencionó la importancia de las normas UNIT para determinar ciertos parámetros. Dichas normas, establecen que el ancho de la rampa debe ser igual o mayor a 90 cm con un desnivel menor o igual a 50 cm, en este caso las rampas cuentan con 90 centímetros justo de ancho y un desnivel muy pequeño, permitiendo que una persona en silla de ruedas pueda circular tranquilamente. A su vez, la rampa debe ser firme y antideslizante. A partir de la observación de las rampas ubicadas en el área de estudios, fue posible averiguar que las mismas cumplen con estos requisitos, ya que el material es duro y no resbaloso.

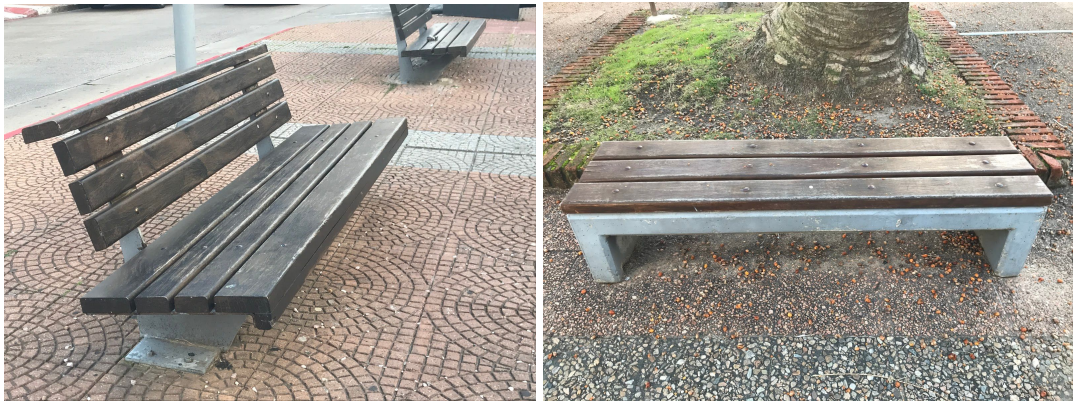
Los bancos con respaldo brindan seguridad a una persona ciega o de baja visión, personas mayores o con problemas motrices, ya que el respaldo facilita la identificación del mobiliario y el movimiento de sentarse y levantarse. Sin embargo, si el asiento no cuenta con respaldo estas facilidades se convierten en una dificultad. Actualmente, Gorlero cuenta con 61 bancos con respaldo y 23 bancos sin respaldo.

Figura 4 y Figura 5: Banco con y sin respaldo en veredas.
Fuente: autora (2020).

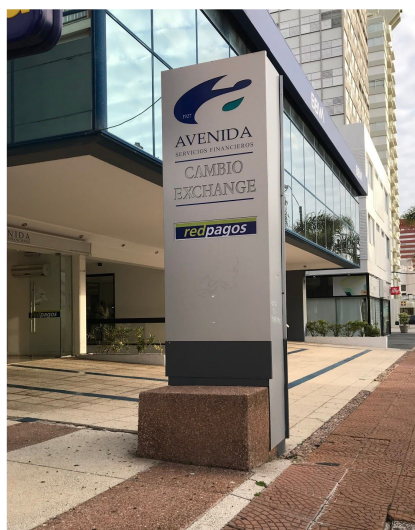
Uno de los principales obstáculos identificados en esta investigación, en relación a la circulación por las veredas, fueron los carteles de promoción de tiendas (figura 4), ya que algunos presentan un ancho pronunciado que interrumpe o dificulta la circulación de una persona con silla de ruedas. También se considera un obstáculo para personas con discapacidad sensorial, particularmente personas ciegas o con baja visión, ya que pueden ocasionar caídas.

A lo largo de las veredas de la avenida Gorlero fueron identificados 16 carteles distribuidos tanto en la vereda derecha como en la izquierda.

Figura 6: Cartel en el medio de la vereda
Fuente: autora (2020).

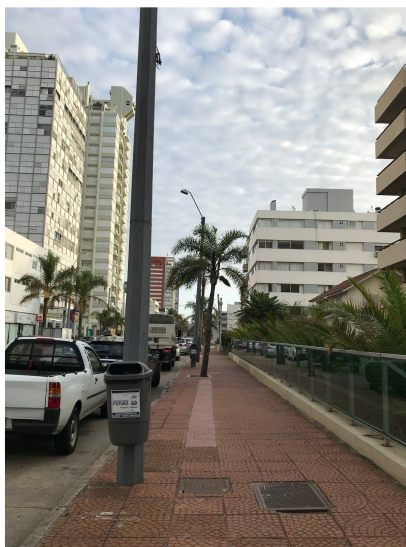
También fueron encontrados otros elementos en el medio de la vereda, son ellos: postes de luz, palmeras, mesas de restaurantes y quioscos de revistas. A lo largo de las 11 cuadras de la avenida Gorlero fueron identificados entre 5 y 6 postes de luz en cada cuadra. Afortunadamente, como se puede apreciar en la figura 7, los postes de luz son relativamente angostos y están ubicados muy cerca del cordón, por lo que no significa un obstáculo en lo absoluto para personas con discapacidad, cualquiera sea el tipo de discapacidad.

Sin embargo, en el caso de las palmeras, al tener un diámetro más grande y en algunos casos, una ubicación más al centro de la vereda, representan un obstáculo importante para personas ciegas o de baja visión. En el caso de las personas con discapacidad física, las palmeras no son obstáculo ya que el ancho de las veredas les permite circular sin necesidad de esquivar los árboles. Fueron identificadas 5 palmeras en cada cuadra, de ambos lados de la avenida Gorlero.

Figura 7: Poste de luz y palmera en la vereda
Fuente: autora (2020).

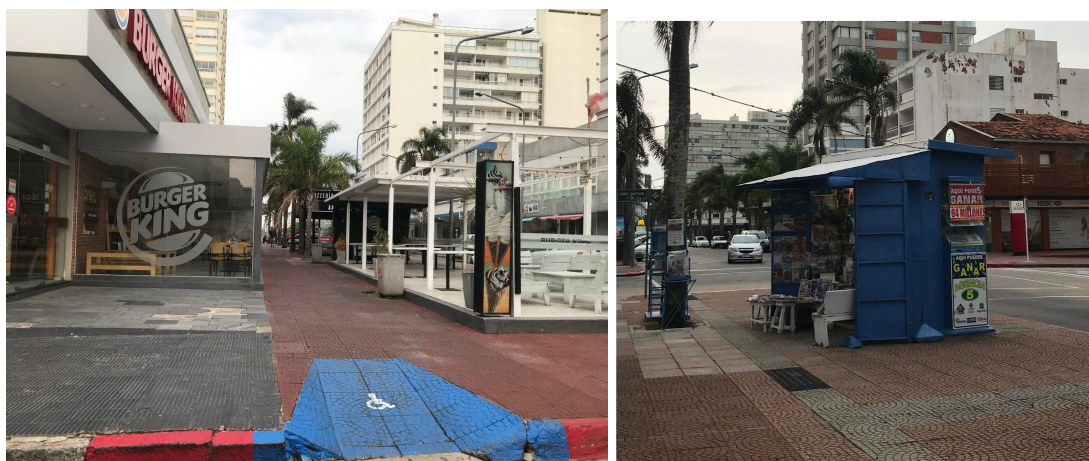
En relación a las mesas de restaurantes sobre la vereda, las mismas representan un gran obstáculo para la circulación de peatones, ya que las están ubicadas al borde de la vereda dentro de un cubículo que ocupa gran parte del espacio, como se puede apreciar en la figura 8. Actualmente 8 restaurantes tienen mesas al aire libre. Cabe destacar que la colocación de un deck con mesas y sillas en la zona peatonal está avalado por el Artículo R21 del Digesto Departamental de la Intendencia de Maldonado “Determinación de Áreas y Condiciones de Utilización de Espacios Públicos a los locales Comerciales” promulgado en 2007. El mencionado digesto, contempla que todos aquellos locales gastronómicos que cuenten con un salón comedor, podrán adicionar un deck, tarima o espacio en la vereda con mesas y sillas en el espacio público frentista a su local, con previa autorización de la Intendencia Municipal de Maldonado.

En la avenida Gorlero también fueron identificados 2 quioscos de venta de revistas y diarios en la vereda (figura 9), su ubicación también dificulta la circulación de peatones.

Figura 8 y Figura 9: restaurantes con mesas al aire libre y quioscos en las veredas
Fuente: autora (2020).

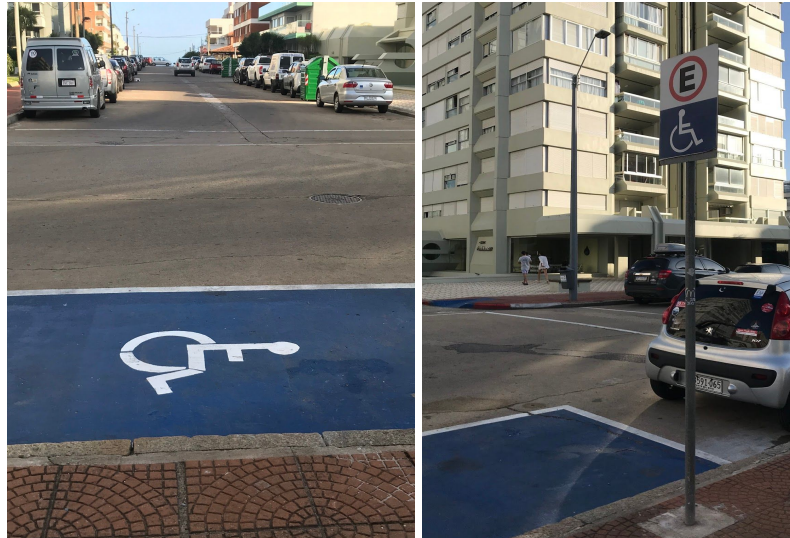
Como se muestra en la figura 10, así como las rampas, los estacionamientos prioritarios están pintados de azul con la figura de una persona en silla de ruedas. Cada estacionamiento también cuenta con un cartel elevado por un poste, con el mismo logo indicando que es un estacionamiento prioritario para personas con discapacidad. Este cartel permite ubicar el estacionamiento con anticipación (figura 11).

Figura 10 y Figura 11: Estacionamiento prioritario y señalización indicativa.
Fuente: Autora (2020).

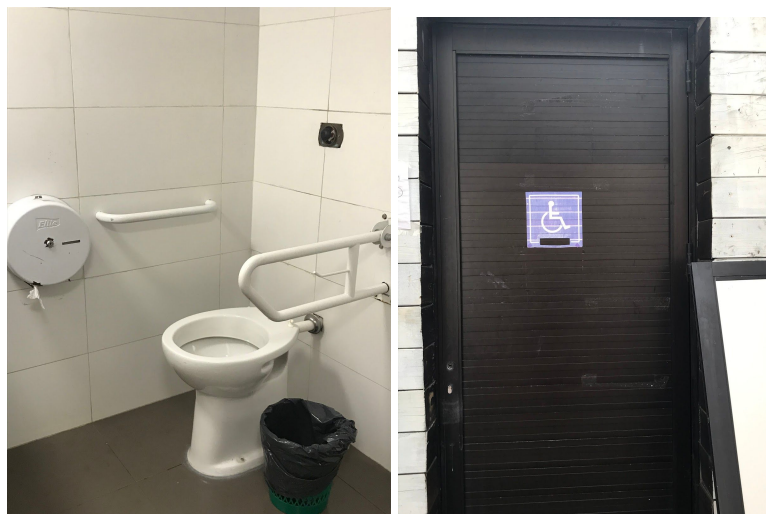
En la avenida Gorlero, los aseos públicos se encuentran ubicados en la Plaza Artigas, allí se puede observar un baño para hombres, un baño para mujeres y un baño accesible. El baño accesible tiene el espacio necesario para que una persona en silla de ruedas pueda movilizarse, una baranda de 75 cm al lado del inodoro, lavamanos con altura adecuada para personas en sillas de ruedas y la correspondiente señalización, según lo especificado por las normas UNIT. Otro punto importante es la llegada al aseo en sí, si el mismo no se encuentra a nivel del piso, este debe contar con una rampa permitiendo el uso autónomo de las personas con discapacidad. En este caso, la llegada hasta el aseo público cuenta con una rampa con una pendiente muy baja.

Figura 12 y Figura 13: Interior y exterior de un baño accesible ubicado en Plaza Artigas.
Fuente: Autora (2020).

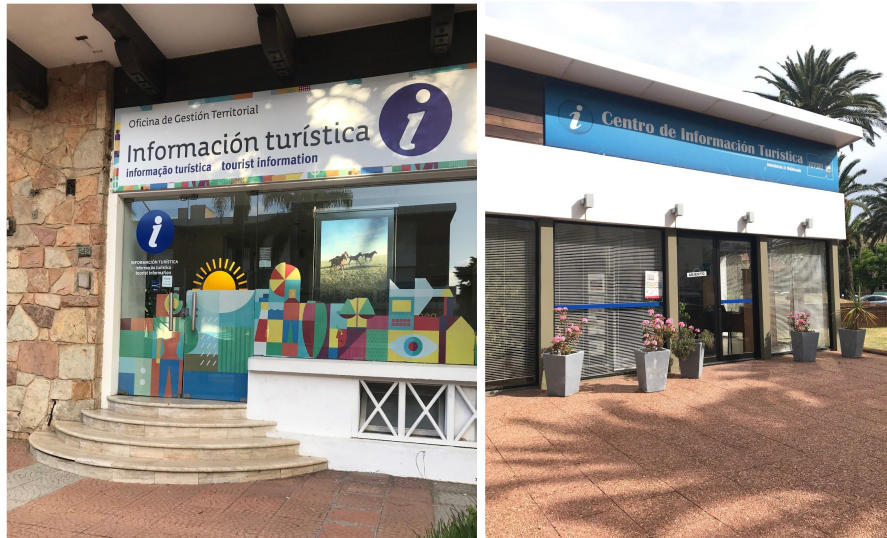
en sillas de ruedas, personas mayores o con problemas motrices y personas con carritos de bebé. Esta escalera también puede ser un obstáculo para personas ciegas o con baja visión, ya que dichos escalones no tienen ningún tipo de barandal o apoyo. El centro de información turística de la Intendencia de Maldonado, ubicado en la Plaza Artigas, posee acceso accesible, ya que la puerta de entrada está a nivel del piso (vereda). En las figuras 14 y 15, es posible observar la diferencia entre dos edificios.

Figura 14 y Figura 15: Fachada del Centro de información turística del Ministerio de Turismo y del Centro de Información turística de la Intendencia de Maldonado.

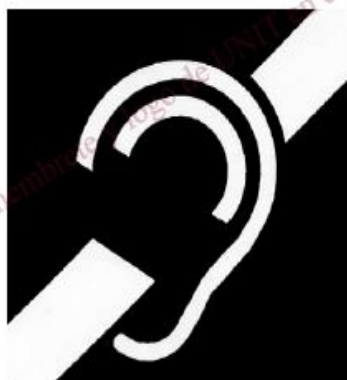
Figura 1 - Vista de una oreja humana sobre una franja diagonal

Este símbolo se centra dentro de un cuadrado que contiene una franja en diagonal y sobre ésta la imagen de una oreja humana, (ver Figura 1).

Se utiliza para informar sobre la presencia de personas con dificultades de comunicación y para señalar lo que es adecuado para ser usado directamente por ellas o donde se les brinde algún servicio específico.

La imagen debe ser de luminancia contrastante con el fondo; se recomienda utilizar para ésta un color blanco sobre fondo azul oscuro.

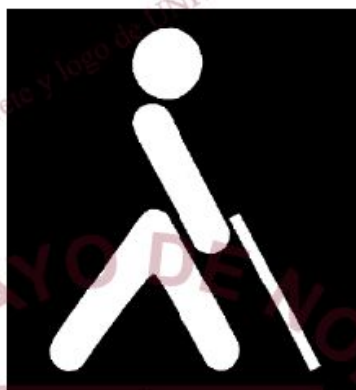
Figura 2 - Vista de perfil de una figura humana dando un paso con un bastón

Este símbolo contiene la imagen de una figura humana de perfil dando un paso con un bastón, (ver Figura 2). Se utiliza para informar sobre la presencia de personas con ceguera y ambliopía y para señalar lo que es usable directamente por ellas o donde se les brinda algún servicio específico.

La imagen debe ser de luminancia contrastante con el fondo; se recomienda utilizar para ésta un color blanco sobre fondo azul oscuro.

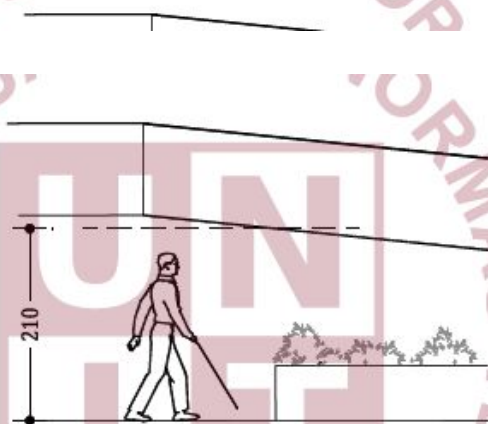
Figura 5 - Vista lateral de una persona con discapacidad visual usuaria de bastón caminando bajo una rampa, a punto de detectar una jardinera dispuesta bajo el sector de techo de altura inferior a los 210 cm, para evitarle un eventual golpe en la cabeza

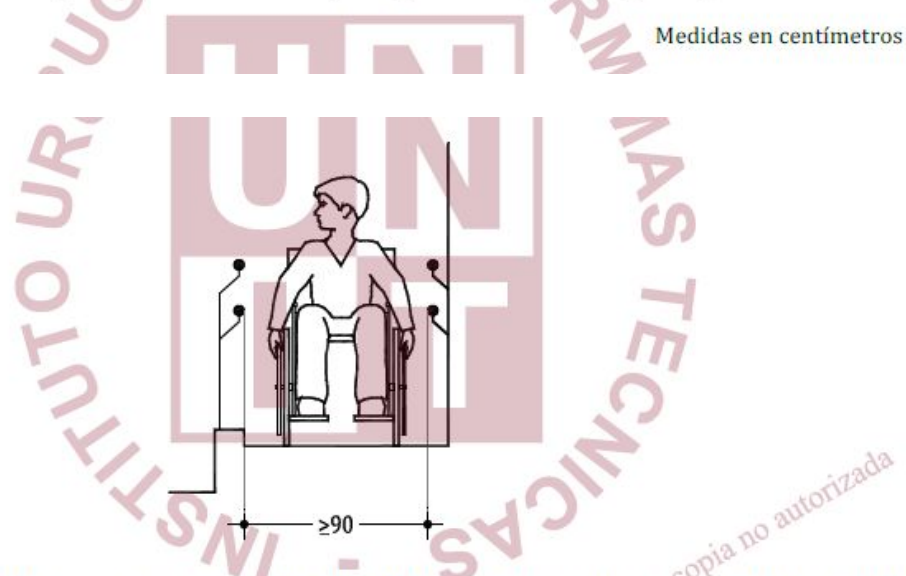
El ancho mínimo libre entre pasamanos debe ser mayor o igual a 90 cm, (ver Figura 7).

Figura 7 - Vista frontal de una persona usuaria de silla de ruedas en una rampa, donde se indica el ancho libre mínimo entre pasamanos

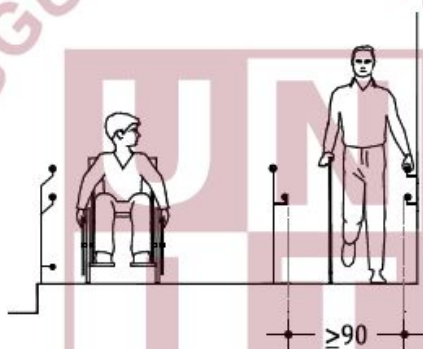
Figura 11 - Vista frontal de dos personas, una usuaria de silla de ruedas y otra de bastón, que circulan por una rampa donde se indican los pasamanos y la dimensión libre mínima entre éstos

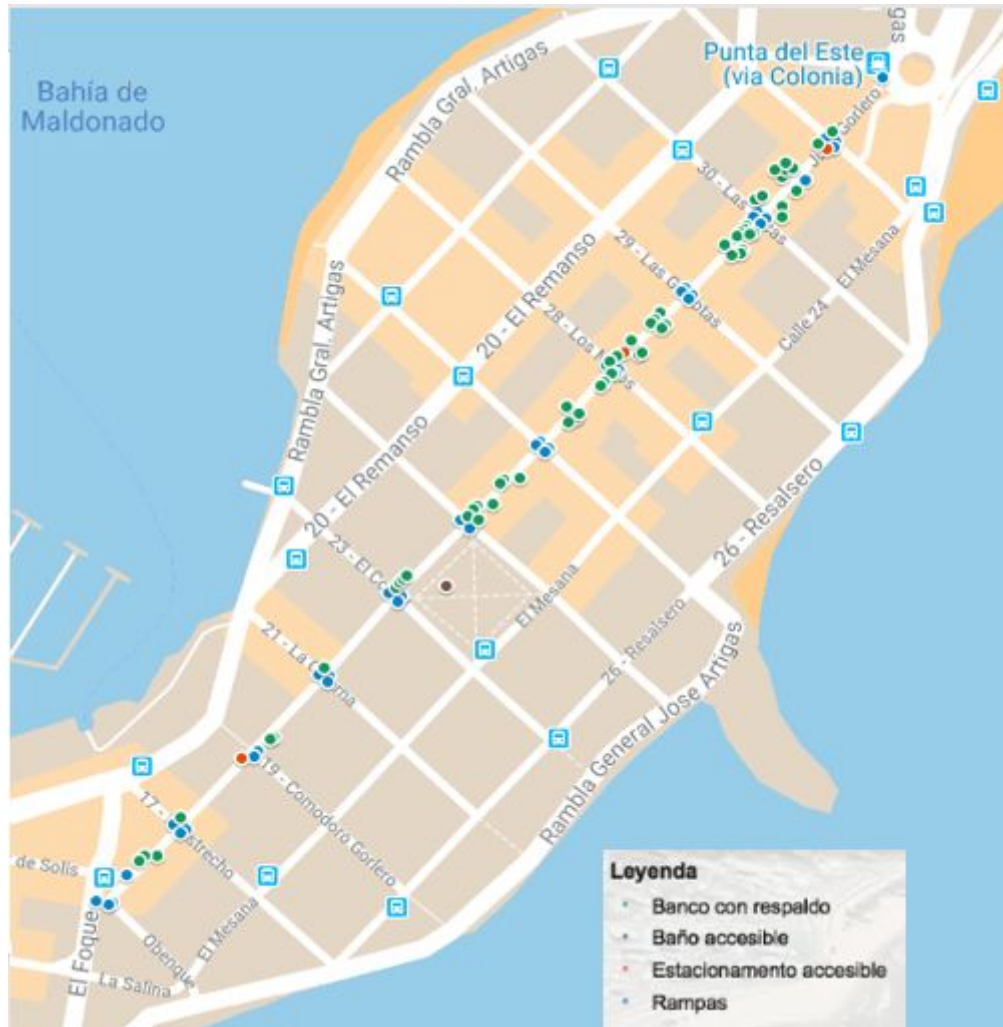
Vista completa de Gorlero

- Adaptaciones en veredas

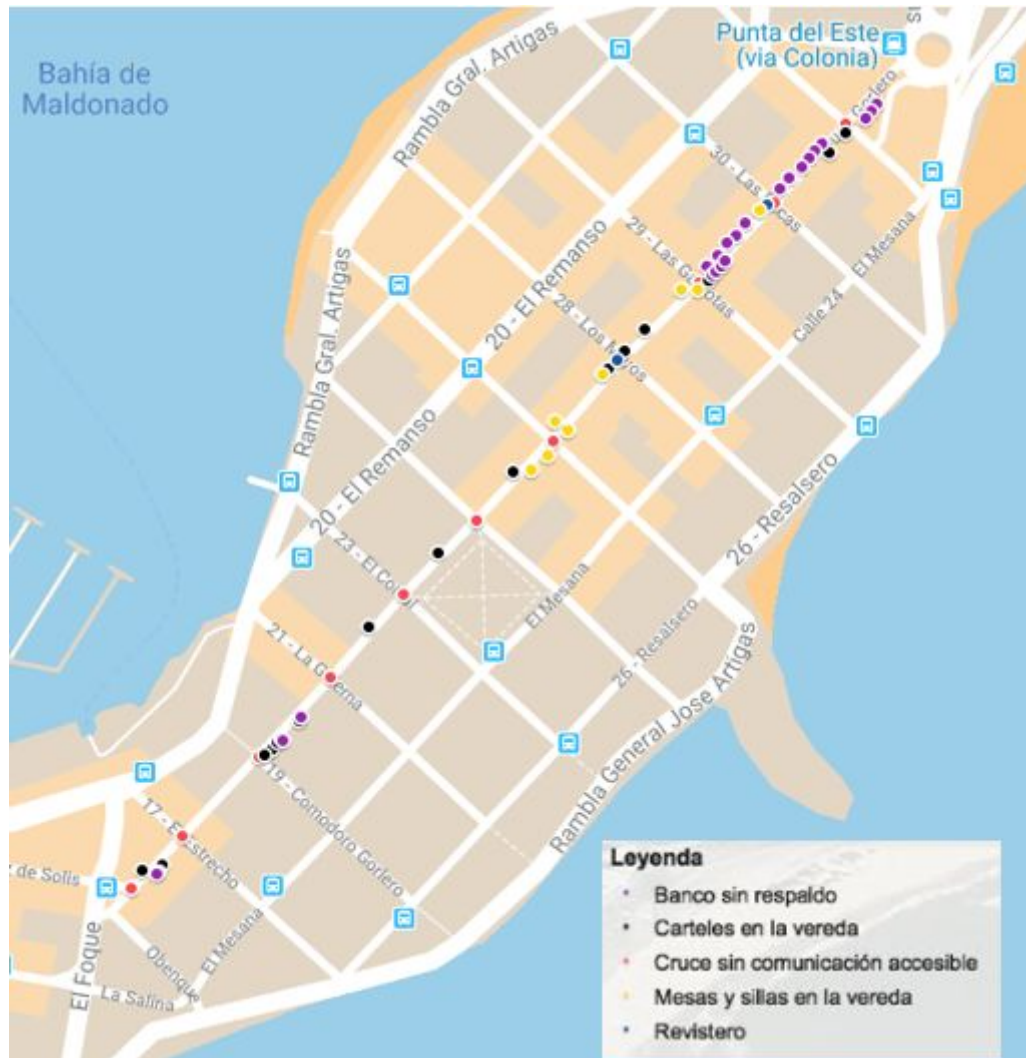
Vista completa de Gorlero

- Obstáculos en veredas²⁰
