Facultad de Ciencias – Universidad de la República
Instituto de Ciencias Geológicas
PEDECIBA Geociencias
Tesis de maestría

Mármoles del Palacio Legislativo: caracterización geológica, técnica, identificación e implicancias en su deterioro.

Autora: Lic. Sofía Bueno Maidana

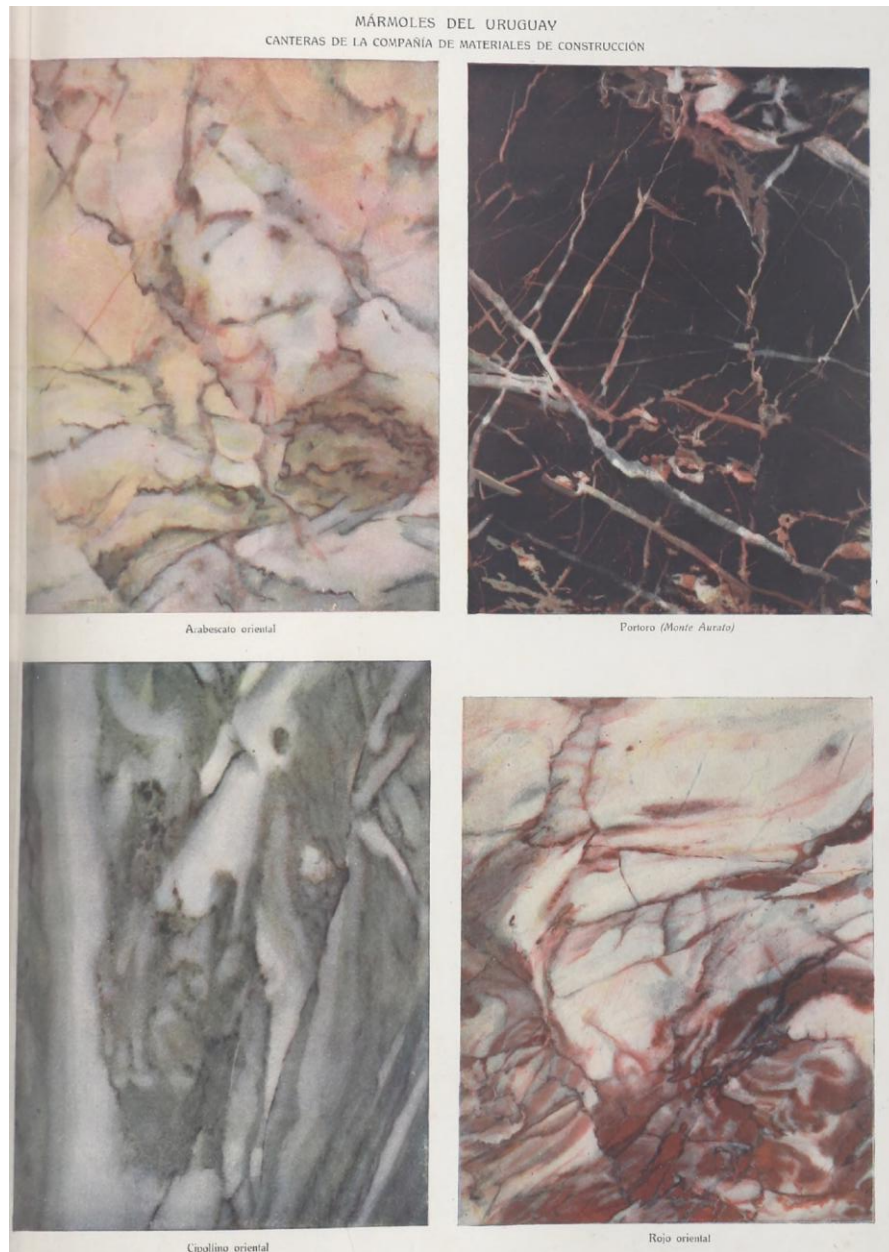
Fig. 8 Recorte de imagen del Libro del Centenario donde se observan cuatro (de superior izquierda a inferior derecha: Arabescato oriental, Portoro, Cipollino oriental y Rojo oriental) variedades de mármol explotadas por la empresa COMACO (Uruguay Consejo Nacional de Administración, 1925).

Para el Mármol Blanco no hay pistas concretas, pero se podría investigar más en los mármoles que pudo adquirir la empresa COMACO, además de los nombrados en la sección 4.3 figura 8, ya que fue el mayor proveedor del material. Otra empresa que abasteció y se podría investigar en sus minas es Manuel Narancio S.A., de esta son el Mármol Sirius y el Mármol Artigas, al igual que el Mármol Venice Grey, pero este fue colocado en la década de 1990 en el Palacio.

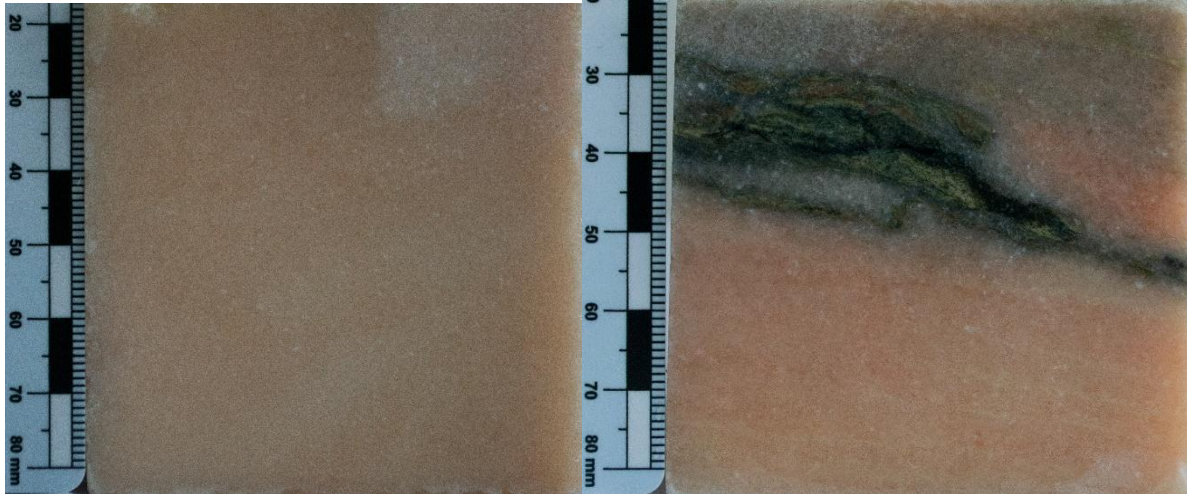
Roca de fondo rosa a rojizo con bandas plegadas de verdes a negras. La textura de la roca es granoblástica, de grano medio a fino, compuesta principalmente por calcita (reacciona HCl), cuarzo, en las bandas de color más oscuro presenta minerales de anfíbol, muscovita y clorita (Fig.13).

Fig. 13. Muestra de mano de Mármol Artigas con sus dos decores.

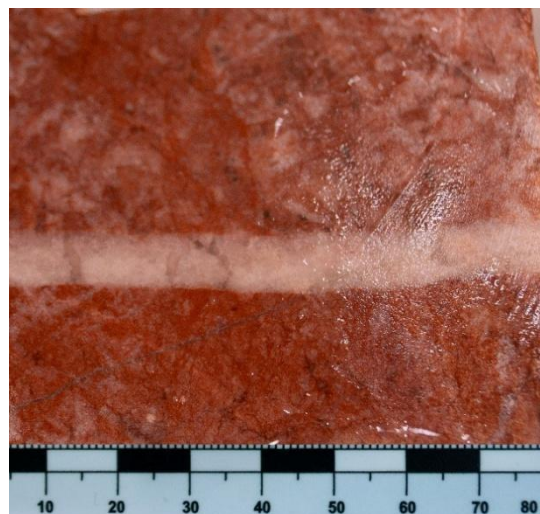
Roca de fondo rojo con venas blancas de diferentes espesores. De textura granoblástica muy fina compuesta de calcita y cuarzo, todos ellos con hidróxido de hierro que le da el color rojo. La roca presenta venillas de calcita de unos pocos mm a cm de espesor que recortan la roca y se entrecruzan entre sí (Fig. 17)

Fig. 17. Muestra de mano de Mármol Rojo Marroquí

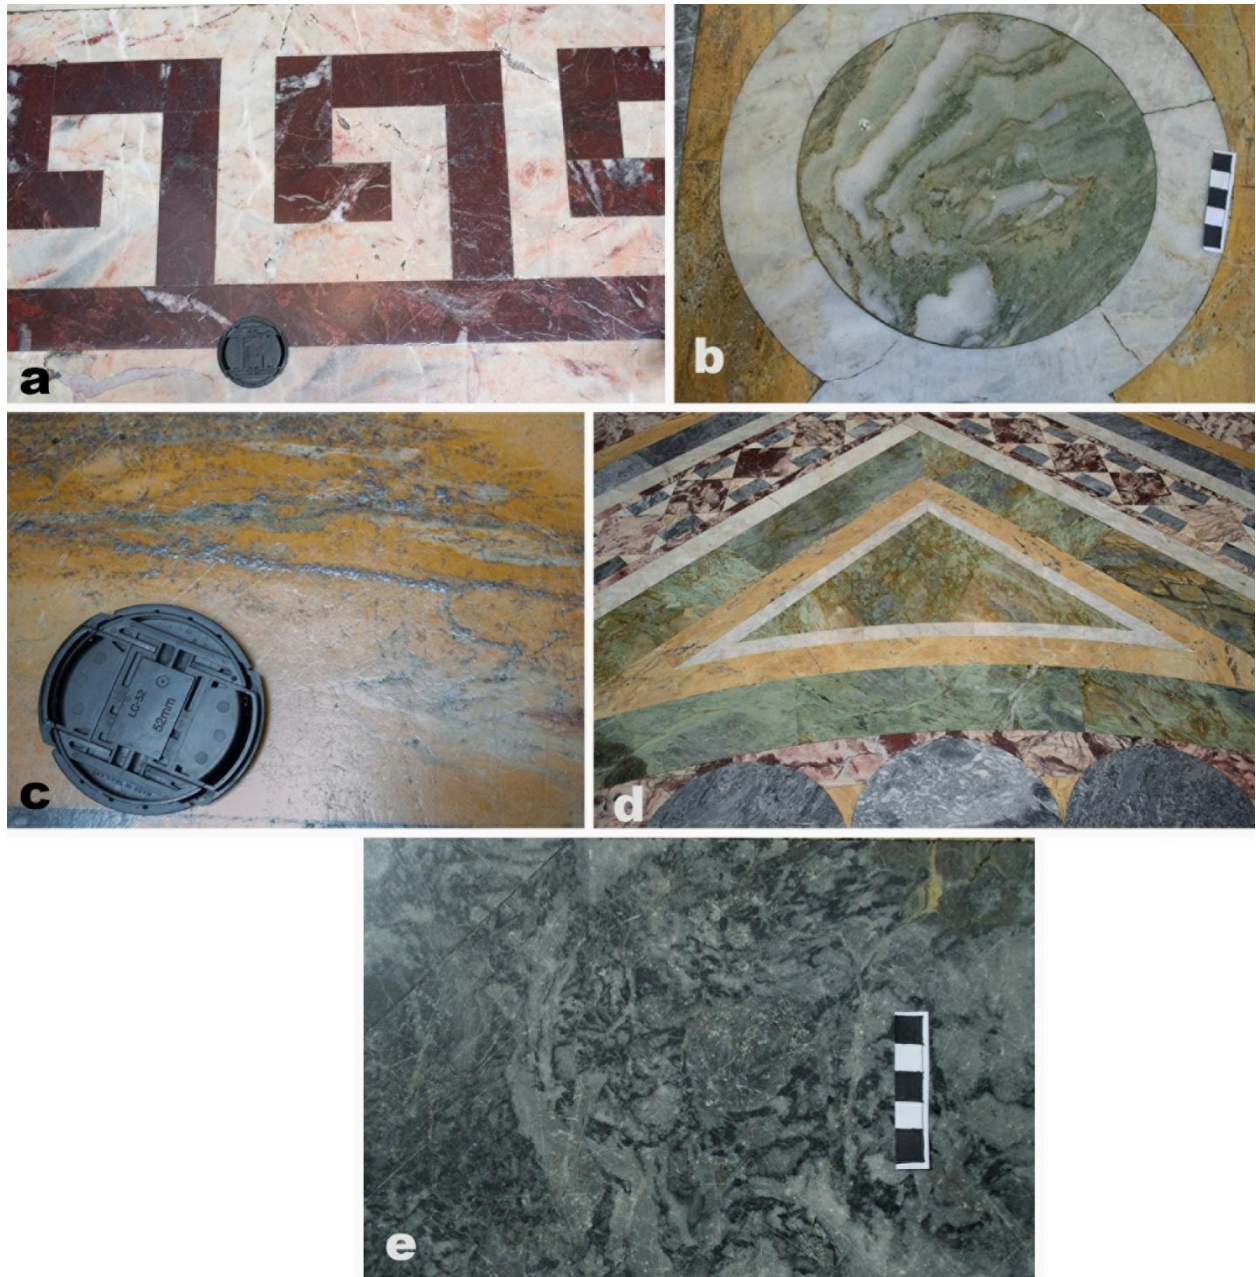
Fig.47. Fotografías de mármoles presentes en las alfombras de piedra del Salón de los Pasos Perdidos. a: Mármol Rojo Marroquí. b: Mármol Verde Salus o Cipollino. c: Mármol Amarillo. d: Mármol verde. e: Mármol gris.

Respecto al deterioro presente en las placas de mármol en la alfombra se observa que todas están fisuradas y con excoriaciones por la circulación de personas, mientras que algunas placas presentan desconchaduras.

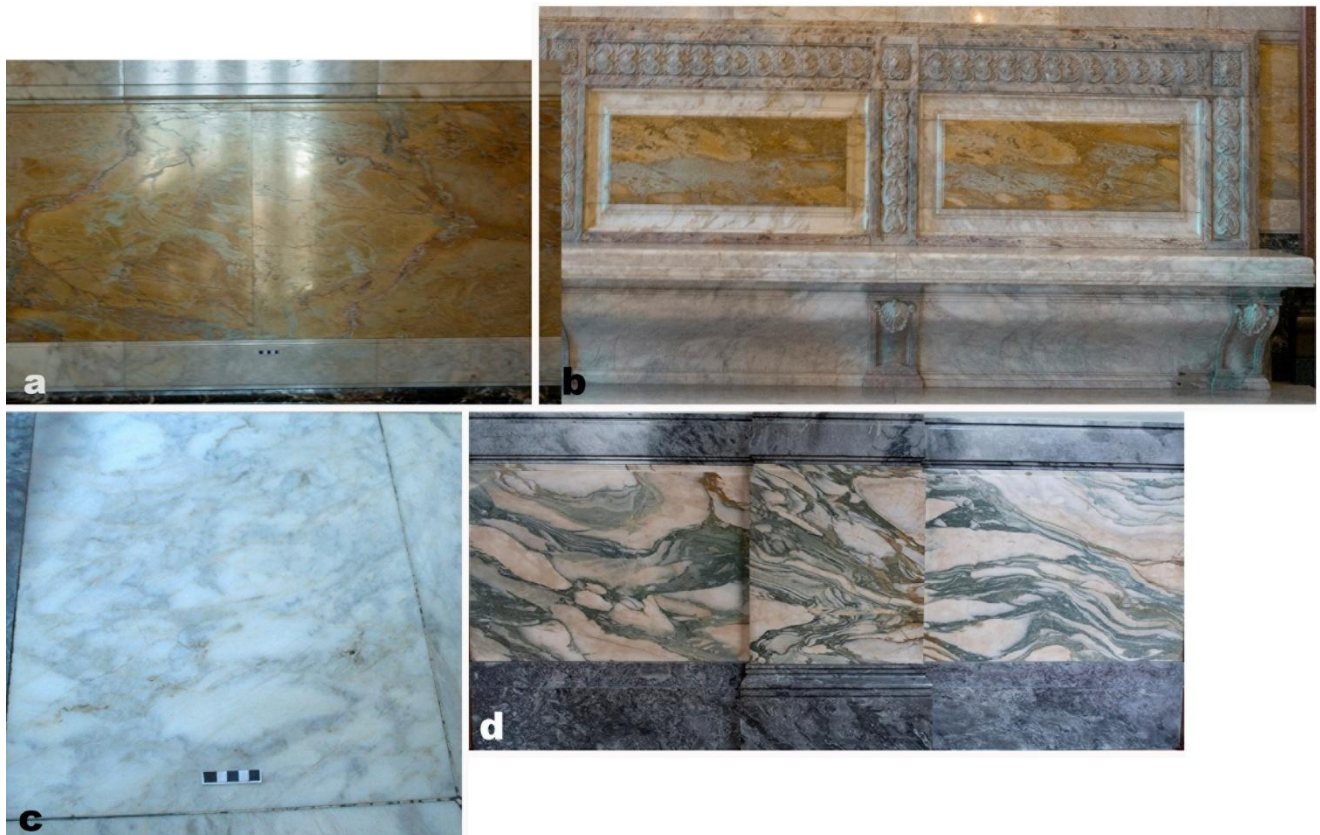
- ✓ Mármol Blanco: bancos del Salón de los Pasos Perdidos y bancos Vestíbulo de Honor (Fig. 48b), en baldosas de pasillos del primer piso (Fig. 48c). Es un mármol calcítico (Tabla 6), brechoso, blanco a beige en ocasiones algo grisáceo. Con respecto al deterioro los bancos se encuentran con algo de excoiraciones al igual que las baldosas que también presentan pérdida de pulido.

- ✓ Mármol Gris: en guardas de paredes de los pasillos laterales del primer piso (Fig. 48d), baldosas de pasillos del primer piso y baldosas de la entrada principal exterior. Esta es una metacaliza dolomítica (Tabla 6) de color gris con tonos que van del gris oscuro al más claro, brechoso y algo bandeado. Con respecto al deterioro, las placas colocadas en las paredes se encuentran en perfecto estado, mientras que las del piso interior presentan erosión diferencial leve y excoiraciones. Las colocadas en el exterior presentan: decoloración, desconchadura, faltante y ampolladuras.

- ✓ Mármol Verde Salus o Cipollino: en guardas de paredes de los pasillos laterales del primer piso (Fig.48d) y botones decorativos del Salón de los Pasos Perdidos. En el exterior se encuentra en la alfombra de la entrada principal. Es un mármol calcítico (Tabla 6), brechoso, matriz de color verde y clastos blancos a beige, se observan venas de clorita y algunos cristales de pirita. Respecto al deterioro tanto las placas de las paredes como los botones se encuentran en perfecto estado, mientras que las placas del exterior muestran pérdida de color, faltante y excoriaciones.

Fig. 48. Fotografías de Mármoles desconocidos. a: Mármol Amarillo en guarda de pared del Vestíbulo de Honor. b: Mármol Blanco y Mármol Amarillo en bancos del Vestíbulo de Honor. c: Mármol Blanco en baldosas de pasillos del primer piso. d: Mármol Gris y Mármol Verde Salus (Cipollino) en guardas de paredes de pasillos del primer piso.

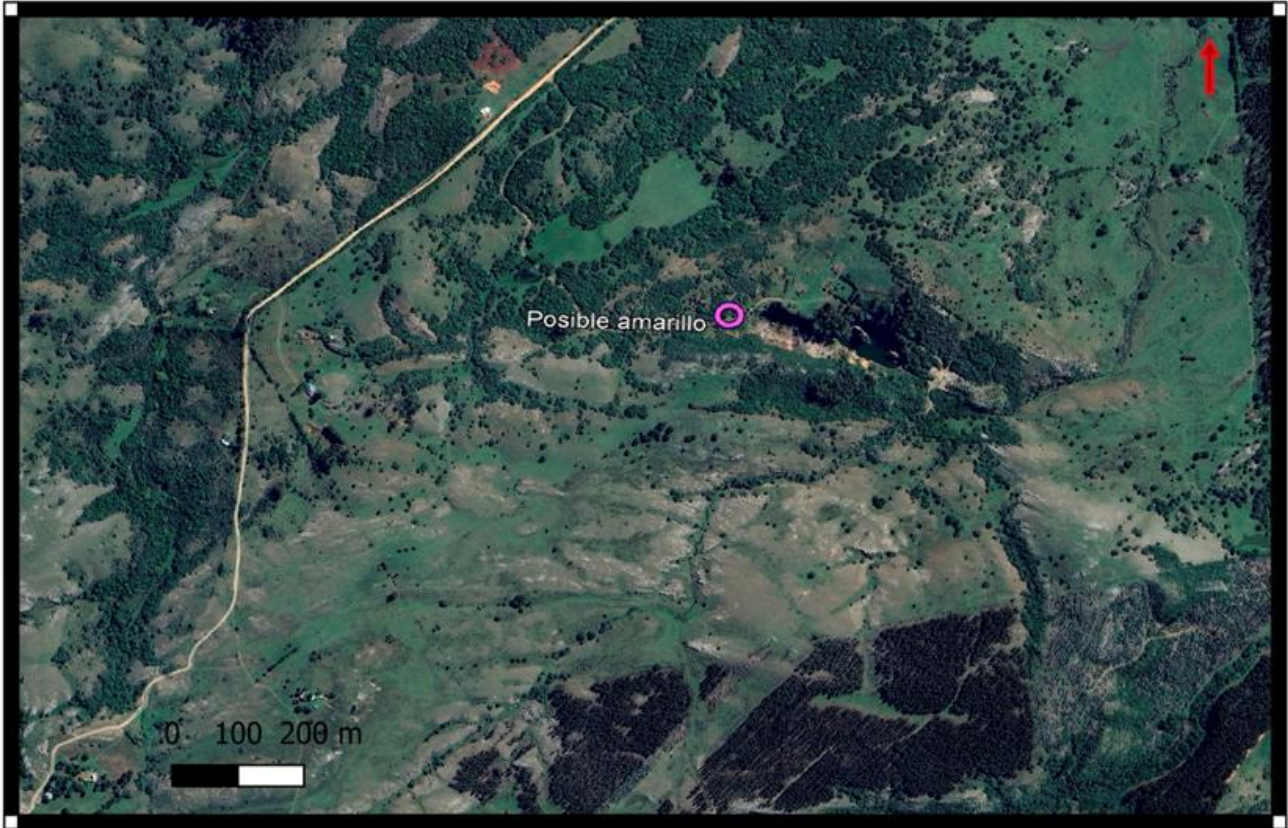
Fig.53. Imagen Google Earth de la posible cantera de mármol amarillo (X: 655997; Y: 6187113)

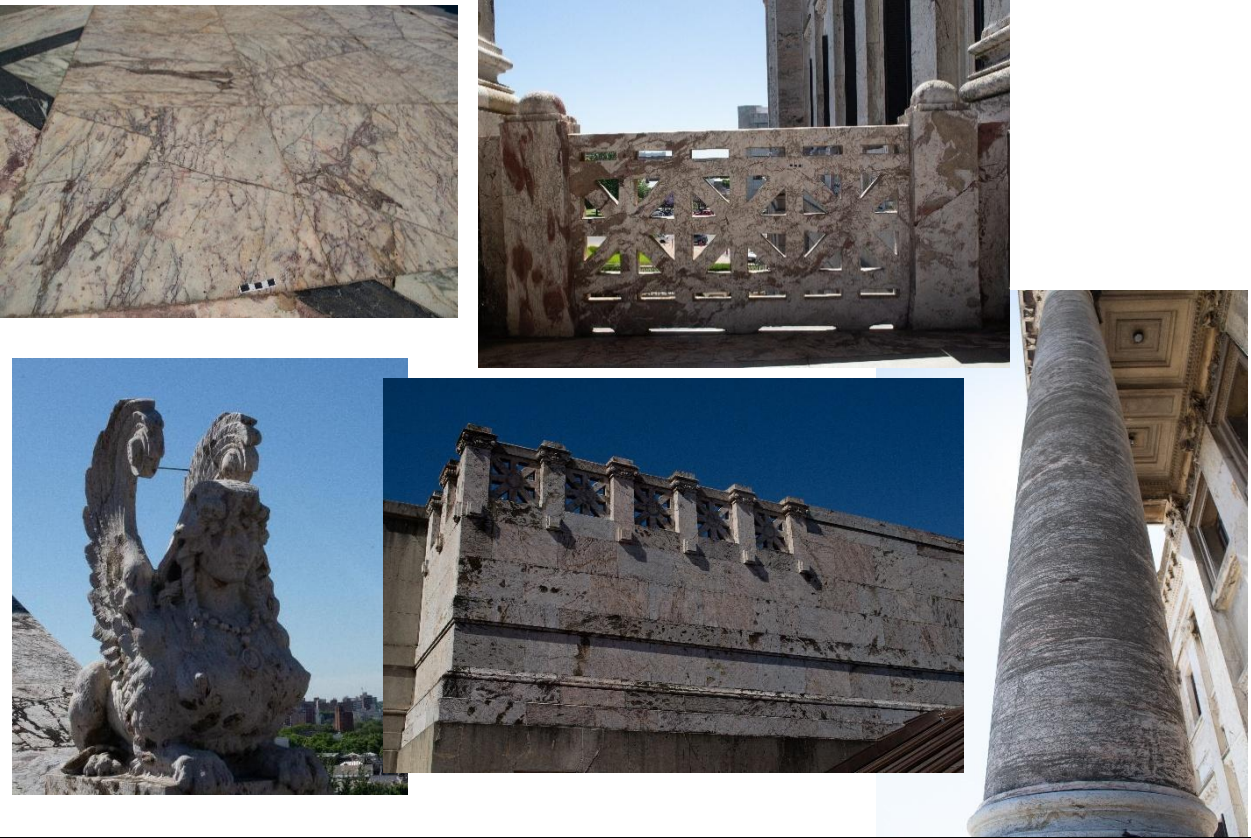
Décor	Blanco: fondo blanco - gris con tonos rojos y amarillo - ocre, presencia de estilolitos de color negro y ocre. Roja: Fondo rojo con parches blancos.
Ubicación Palacio Legislativo	Exterior: revestimiento de la fachada exterior, en las columnas de la entrada principal, baldosas de la entrada a la puerta principal, baranda de la entrada principal y esculturas decorativas.
Deterioro	Presentan fisuras, fracturas, erosión diferencial, faltante, decoloración, enmugrecimiento, colonización biológica (líquenes) y costras negras.

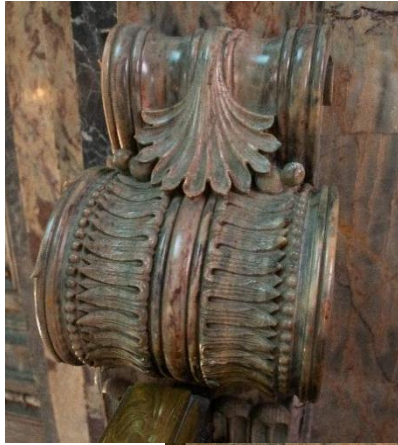
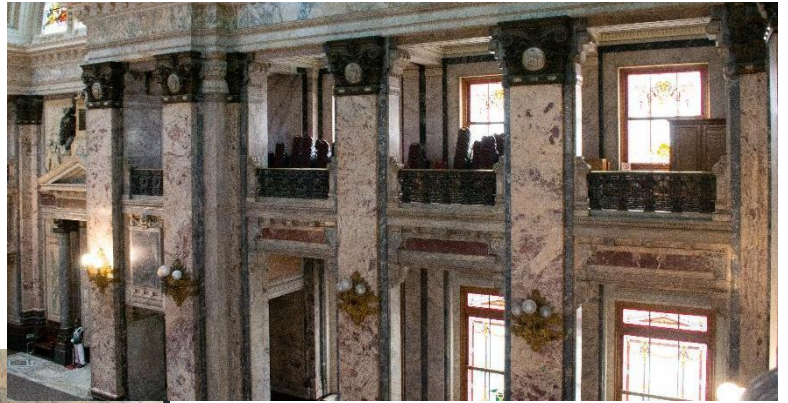
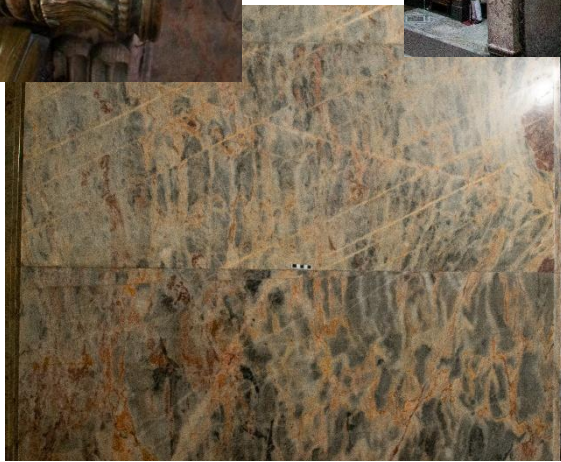
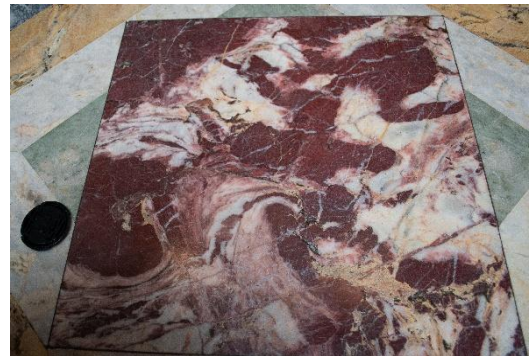
Mármol Nueva Carrara

Blanco: fondo blanco - gris con tonos rojos y amarillo - ocre, presencia de estilolitos de color negro y ocre.
Roja: Fondo rojo con parches blancos.

Las placas interiores de piso presentan fisuras, pérdida de pulido y faltante, para las placas en columnas y paredes, se observan fisuras y faltantes, en el caso de las molduras u objetos de decoración no se ven deterioros.

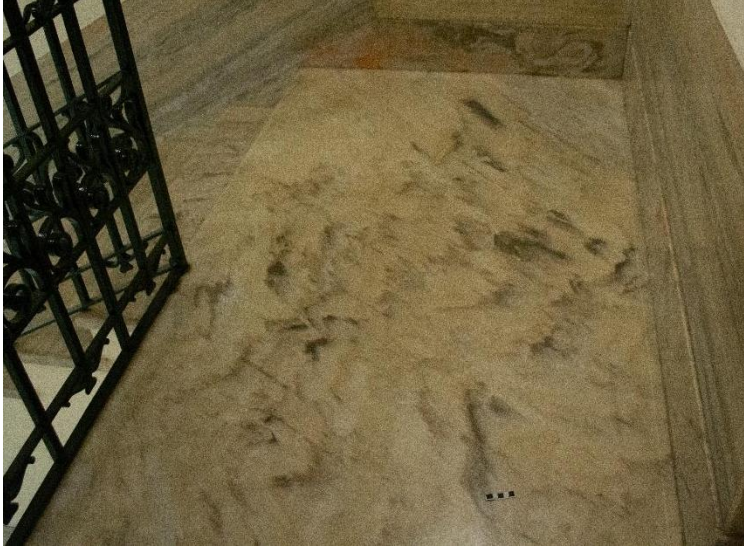
Décor	Fondo blanco - beige con vetas beige a marrón con bandas plegadas de color marrón a verdoso, con halos rosados.
Ubicación Palacio Legislativo	Descansos de las escaleras que van a las barras de la Cámara de Representantes y Senadores.
Deterioro	Excoriaciones y pérdida de pulido.

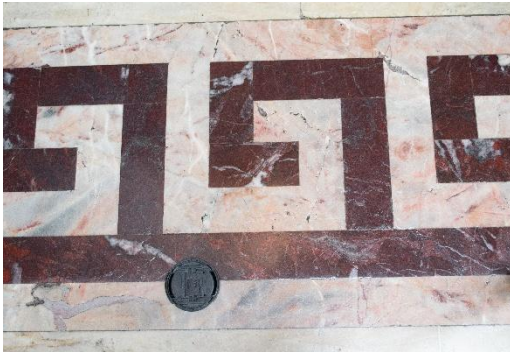
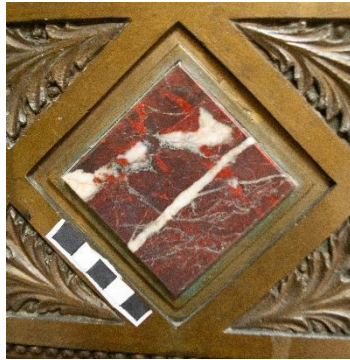
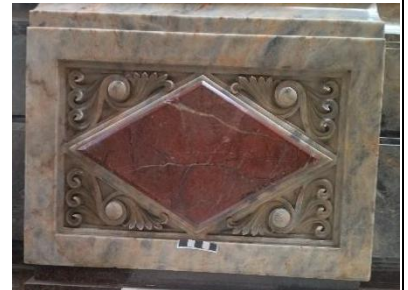
Mármol Rojo Marroquí

Fondo rojo con venas blancas de diferentes grosores.

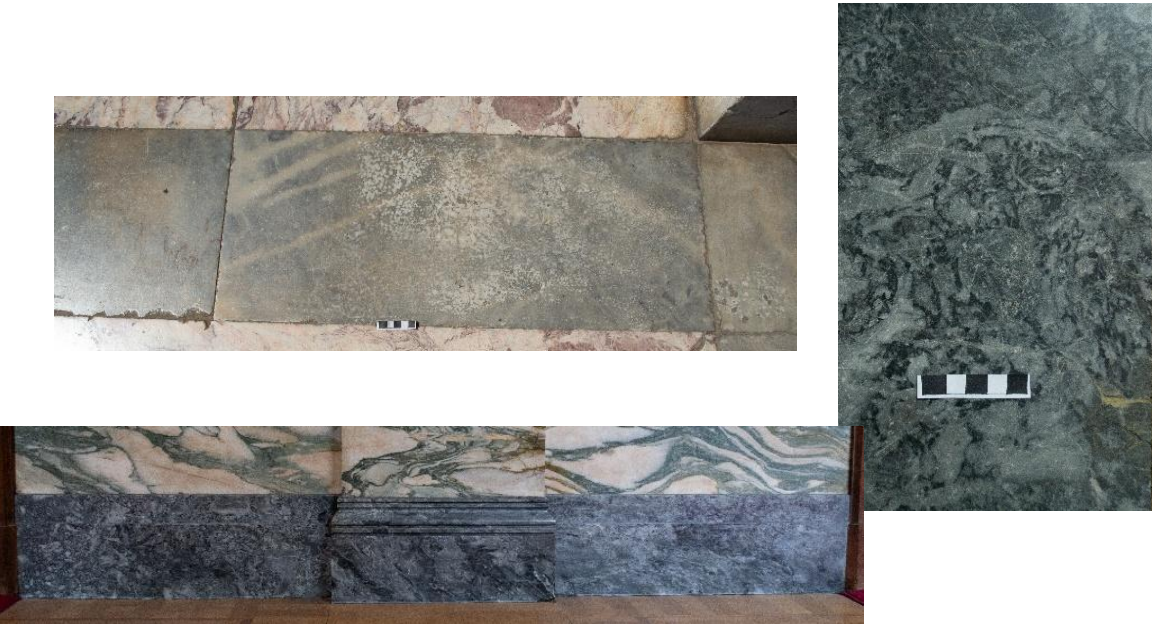
Décor	Fondo gris oscuros con vetas de gris más claro a blanco.
Ubicación Palacio Legislativo	Alfombras del salón de los Pasos Perdidos, guardas de paredes pasillos laterales del primer piso, baldosas de pasillos del primer piso y baldosas exteriores de la entrada principal.
Deterioro	Las placas colocadas en las paredes se encuentran en perfecto estado, mientras que las del piso interior presentan erosión diferencial leve y excoriaciones, las colocadas en el exterior presentan: decoloración, desconchadura, faltante y ampolladuras. Las placas en la alfombra muestran fisuras y excoriaciones.

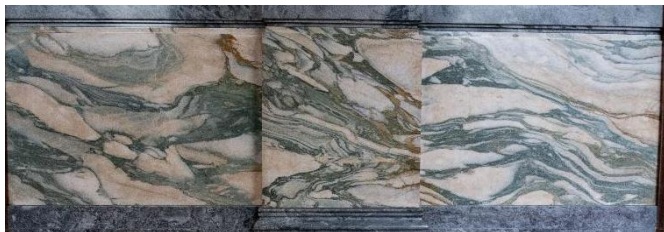
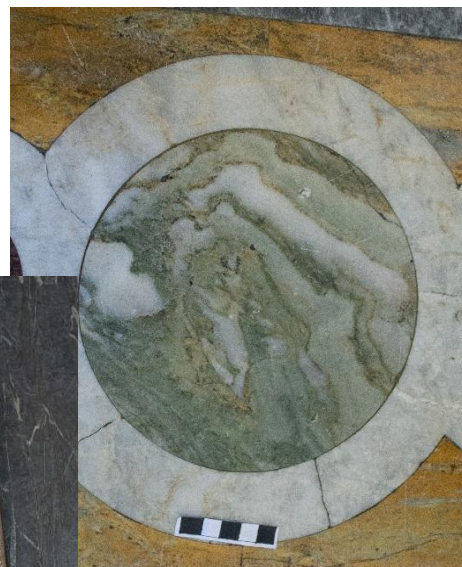
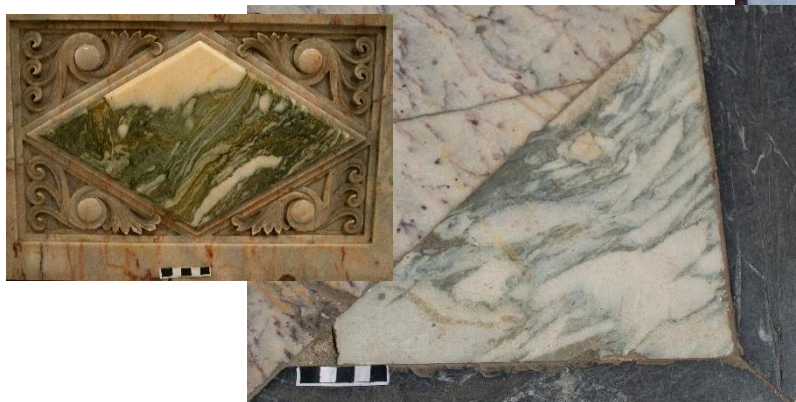
Mármol Verde Salus, Cipollino

Fondo verde oscuro con pliegues blanco - beige – amarillo.

Las placas de las paredes como los botones se encuentran en perfecto estado, mientras que la exterior muestra pérdida de color, faltante y excoiaciones. Alfombra con fisuras y excoiaciones.

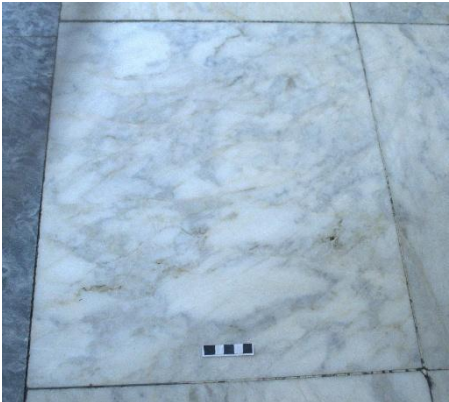
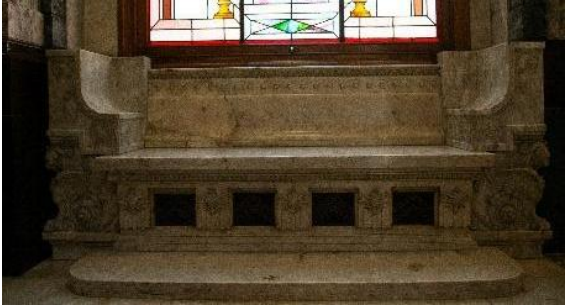
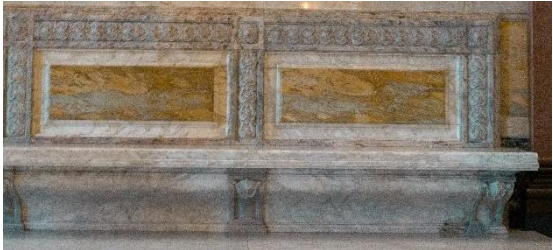
Décor	Blanco a beige en ocasiones algo grisáceo.
Ubicación Palacio Legislativo	Bancos del Salón de los Pasos Perdidos y bancos Vestíbulo de Honor, en baldosas de los pasillos del primer piso.
Deterioro	Bancos: algo de excoiraciones al igual que las baldosas que también presentan pérdida de pulido.

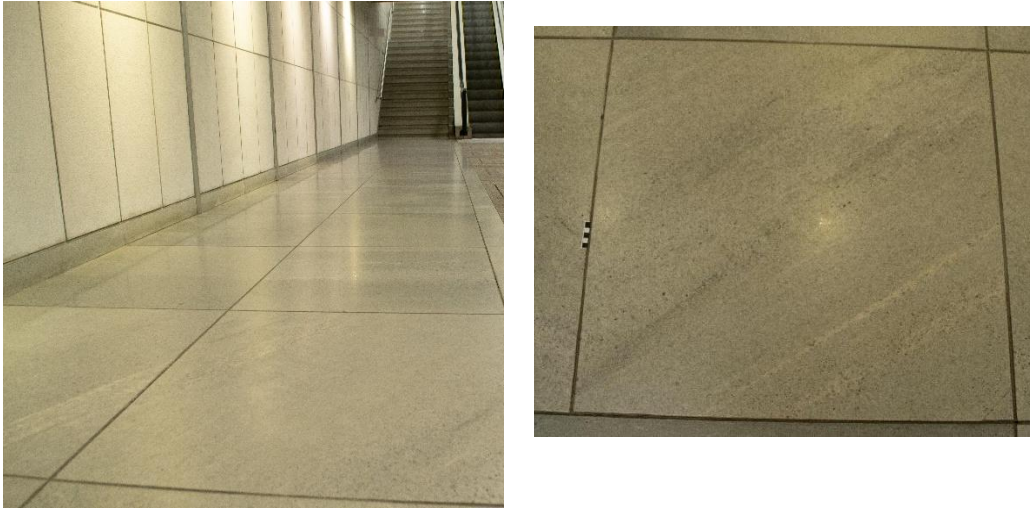
Décor	Fondo blanco grisáceo con tonos puntuales verdes y negros.
Ubicación Palacio Legislativo	Túnel que comunica el edificio anexo José Artigas con el Palacio en baldosas y paredes.
Deterioro	Perfecto estado.
