Facultad de Arquitectura.  
Universidad de la República.  
Diciembre 2012.  
Tesina.

# **PATOLOGÍAS EN LA CONSTRUCCIÓN EN MADERA. ESTUDIO DE CASO: VIVIENDA EN PUNTA COLORADA.**

*Autores:*  
Alexis Arbelo  
Enrico Garbuyo  
*Docentes:*  
María Calone  
Carlos Meyer

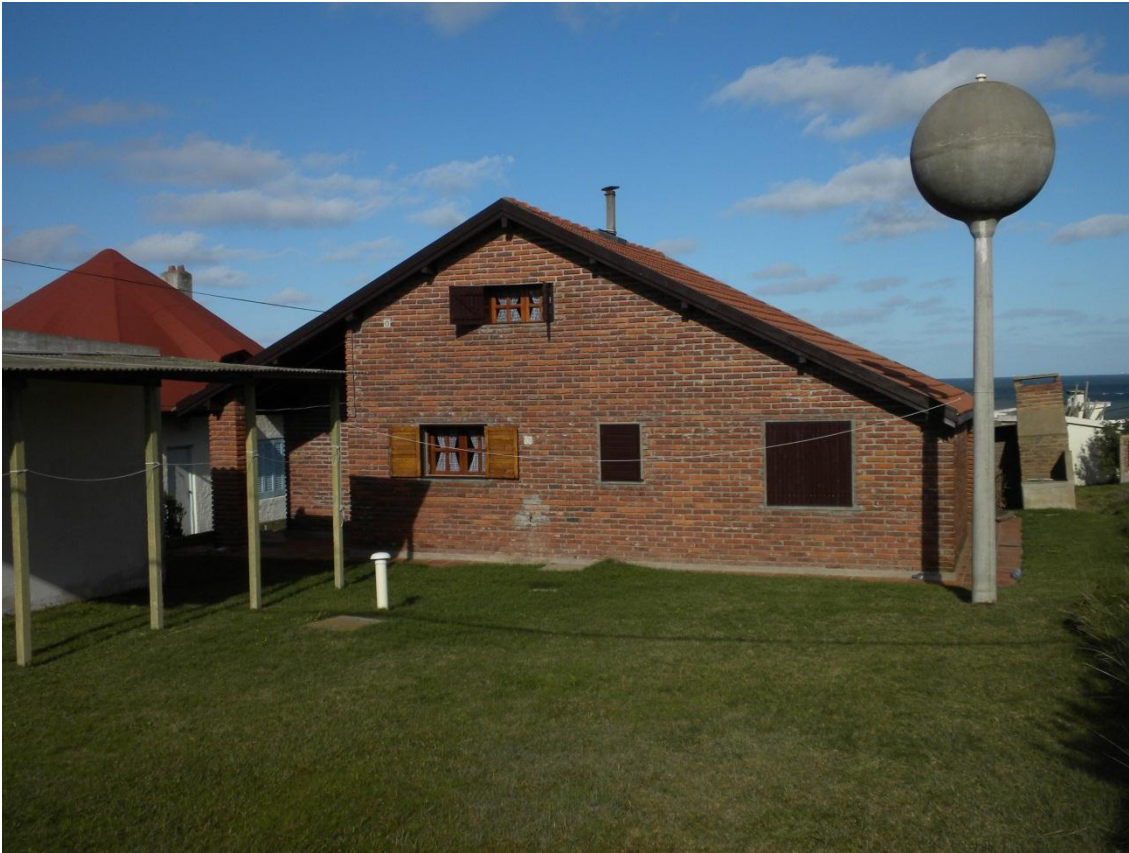
Fachada Norte (16 de julio de 2012)

Como vemos en la foto, la vivienda cuenta con un revestimiento exterior de mampostería (ladrillo de campo), dicho revestimiento fue realizado posteriormente a la construcción de la vivienda, durante el año 1999.

Este se presentó necesario ya que la vivienda estaba siendo atacada por agentes bióticos del reino animal - aves - (*pájaro carpintero*). Esto fue como consecuencia de que la madera *utilizada carecía de impregnación*.

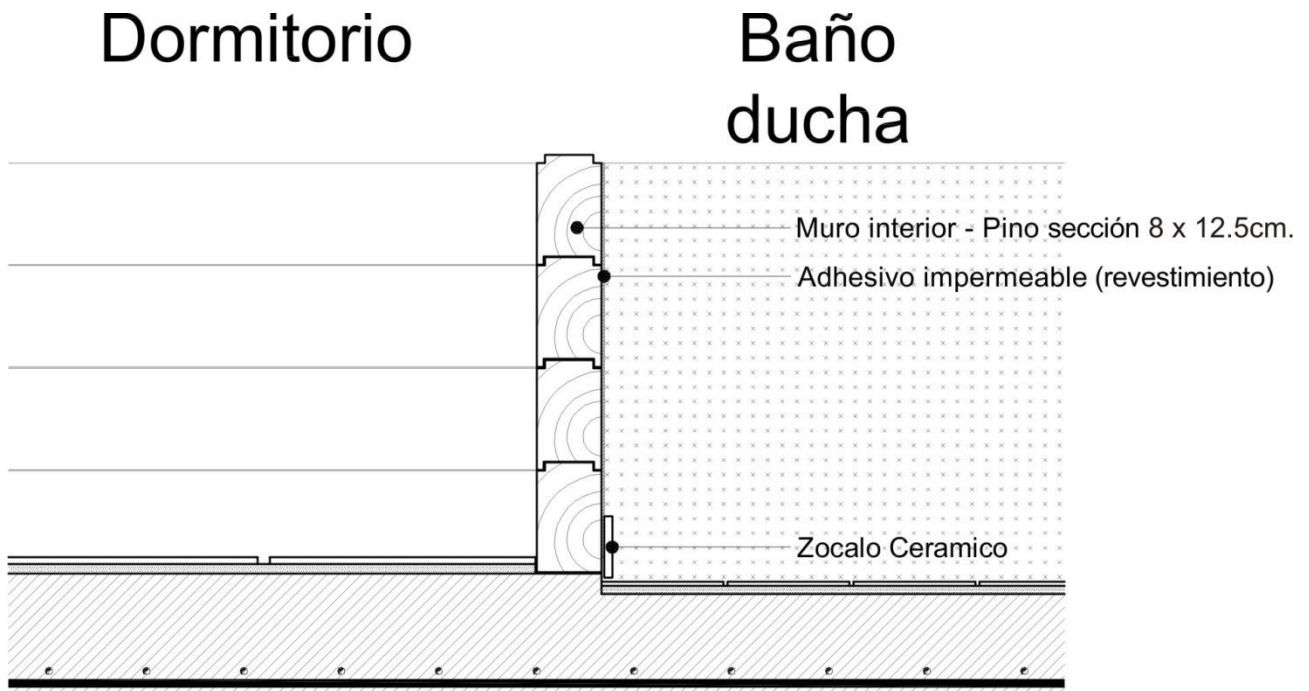
#### Detalle de tabique divisor entre Dormitorio y Baño - Original / Esc. 1-10

Respecto al baño, pudimos observar que sus muros perimetrales se encuentran afectados en su zona inferior. Es quizá, el local más afectado por la humedad en la vivienda; y podemos decir que dicha patología no es producida únicamente por humedades que provienen del exterior, sino que en este caso la humedad se genera dentro del mismo, principalmente en la zona del duchero.

Es aquí donde comienza a gestarse la patología, el agua escurre sobre el revestimiento adhesivo impermeable y al llegar al zócalo, el cual no se encuentra bien sellado, el agua se filtra por detrás del zócalo y pudre las maderas de los muros

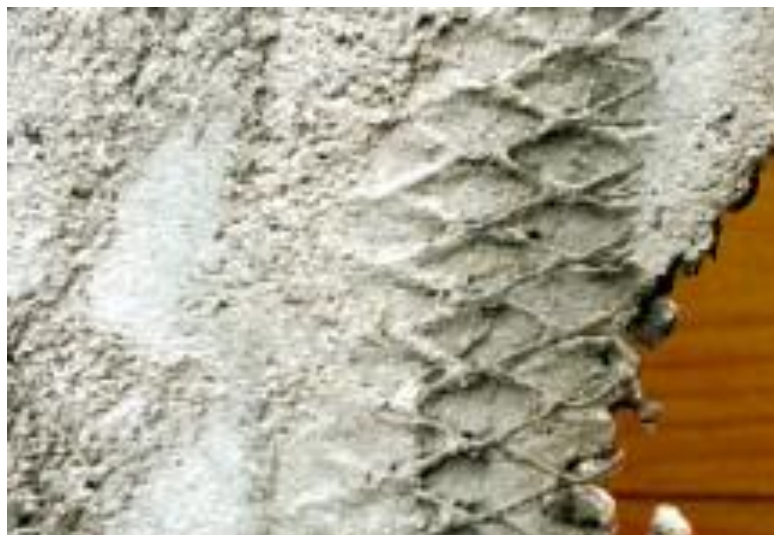
*Fotos de la malla de metal desplegado utilizada para la reparación del baño.*

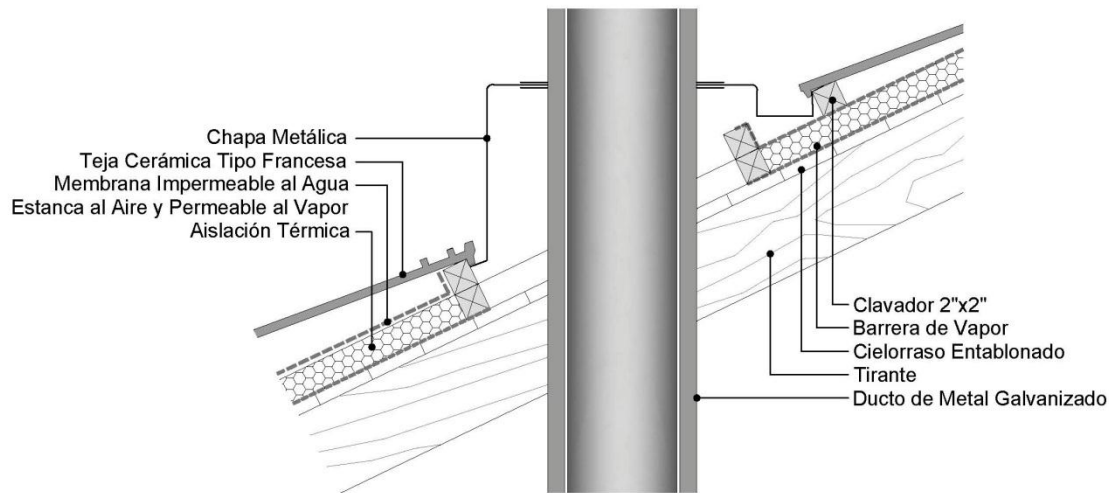
**Detalle de encuentro entre cubierta y chimenea existente / Esc. 1-10**

Otra observación que podemos realizar es el contacto entre la chimenea de hierro y el cielorraso de madera sin aislación entre los elementos. Siendo este un problema grave ya que al encender la estufa, el hierro eleva su temperatura y puede provocar un incendio.

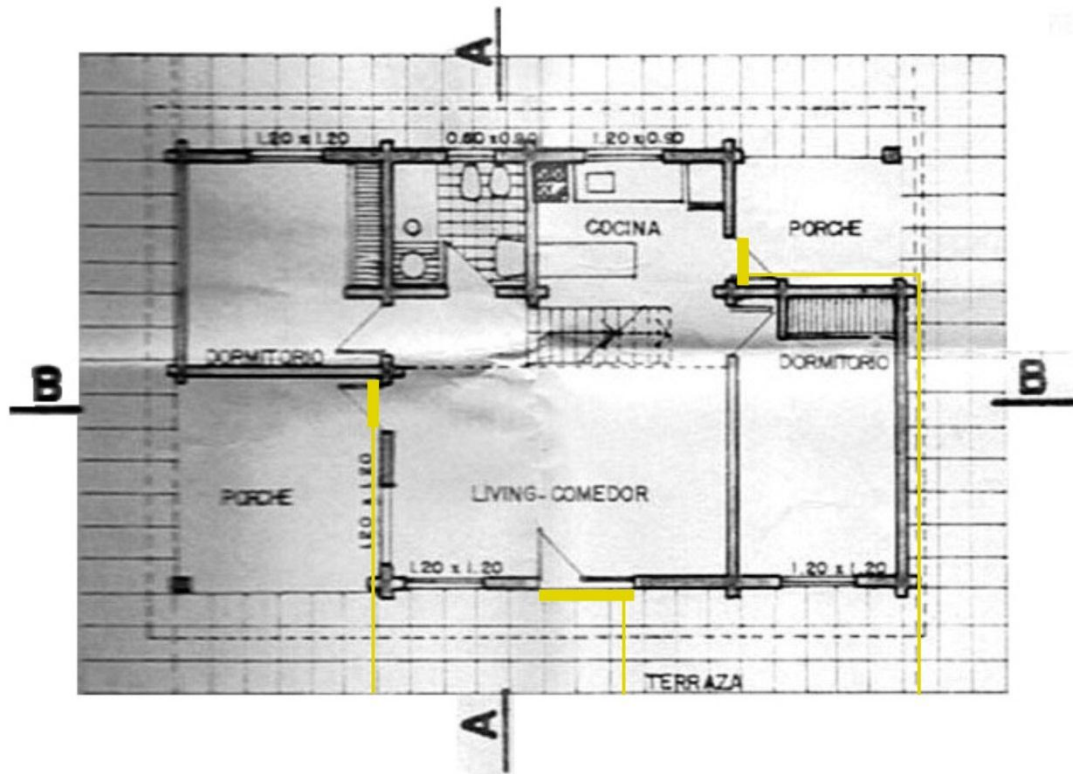
Para el problema de ingreso de agua por la poca diferencia entre el nivel de piso terminado interior y exterior proponemos colocar una rejilla en el piso para que pueda recoger toda el agua que anteriormente se filtraba para el interior de la vivienda.

Esta rejilla en el piso recoge el agua y se propone realizar un trazado nuevo con tubos de PVC para que esta agua desagüe directamente hacia el terreno.

Las rejillas se colocarán en los puntos más graves que son en las aberturas de ingreso de la casa, lo que impedirá que ingrese el agua al interior de la vivienda y que se siga dañando las piezas de madera que estaban en contacto con el piso.

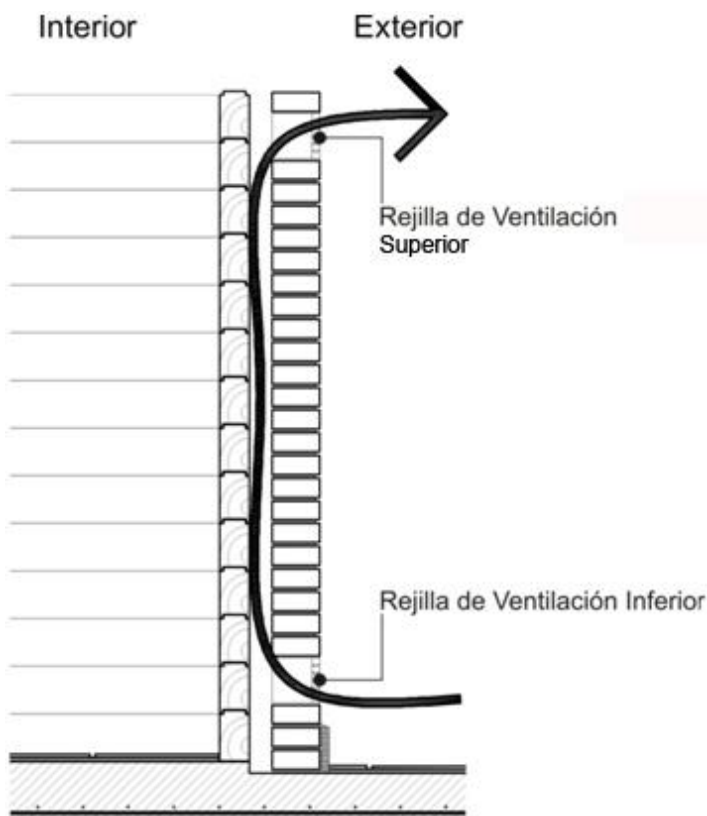
#### Detalle de Ventilación apropiada para el Muro Doble Perimetral / Esc. 1-10

Como pudimos constatar en la vivienda, la falta de dichas rejillas en algunos casos y en otros la insuficiente cantidad de las mismas han contribuido al deterioro sobre todo de la hoja interna del muro doble, la cual está constituida por madera.

Para lograr una correcta ventilación y funcionamiento de la cámara de aire existente entre ambas hojas de los muros, sería necesario en primera instancia aumentar la cantidad de rejillas de ventilación. Y que dichas rejillas se coloquen de forma tal que permitan una adecuada circulación de aire, que hoy por hoy, esta carente de ella. En la siguiente imagen se ilustra cómo debería ser el correcto funcionamiento de la cámara de aire.

Como se observa en la imagen, las rejillas de ventilación se deben colocar en la parte inferior y en la parte superior de los muros, permitiendo así una correcta circulación del aire dentro de la misma.

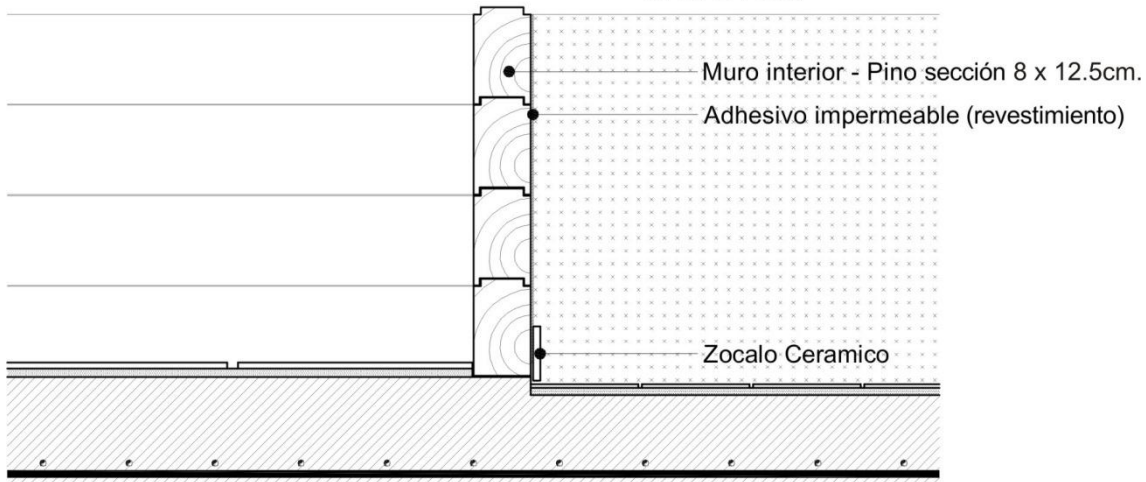
#### Detalle de tabique divisor existente entre Dormitorio y Baño / Esc. 1-10

Habiendo estudiado las patologías presentes a nivel del baño. Planteamos intervenir en la parte inferior de los muros perimetrales de los baños y en el revestimiento impermeable del mismo.
