# PROYECTO DE GRADO HIDRÁULICA/AMBIENTAL

## Informe Diagnóstico

### Proyecto Ribera del Miguelete

Versión corregida  
Fecha: 09/12/2018

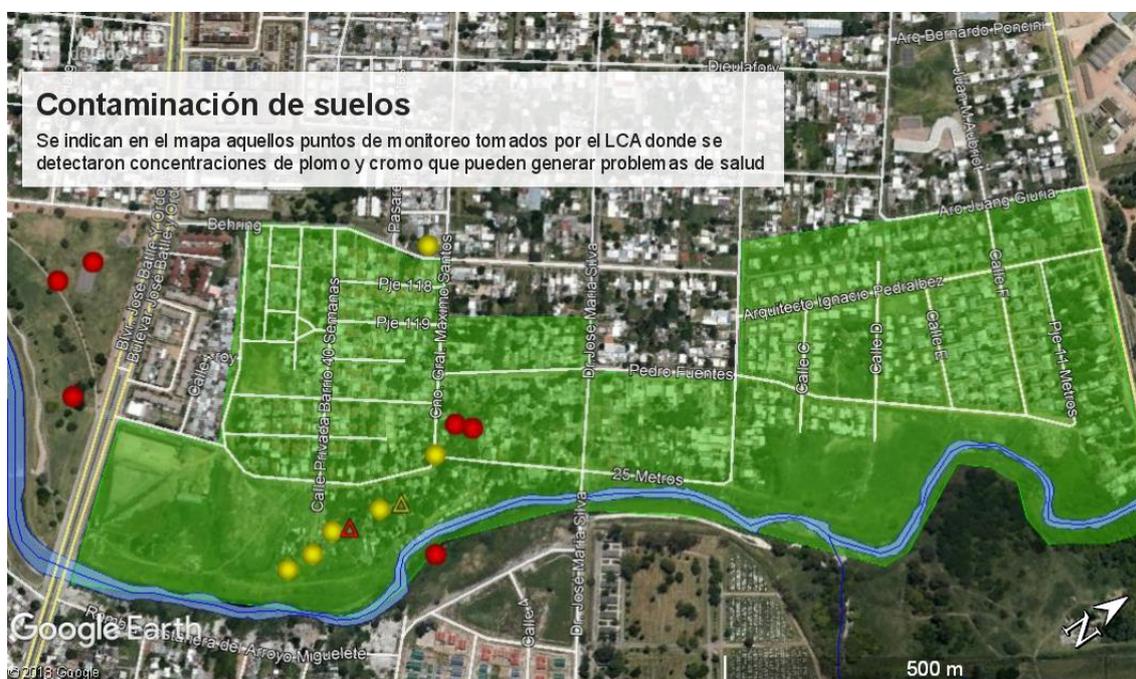
*Figura 4.13 - Puntos de extracción de muestras para el monitoreo de metales pesados. Fuente: Informe de Monitoreo de Metales en Suelos 2001-2009, IM.*

A continuación, se presenta un esquema donde se muestran los puntos donde se detectaron altas concentraciones de plomo (en círculos) y de cromo (triángulos) (ver *Figura 4.13*).

- - Concentraciones de Pb > 400 mg/kg
- - Concentraciones de Pb entre 140 y 400 mg/kg
- ▲ - Concentraciones de Cr mayores a 230 mg/kg
- ▲ - Concentraciones de Cr entre 64 y 230 mg/kg

Cabe destacar que sólo se muestran en el mapa, los puntos de muestreo donde se encontraron concentraciones desfavorables según la normativa tomada como referencia para la realización de estos análisis. Estos valores de referencia utilizados para establecer los límites de los rangos rojo y amarillo, siguen criterios de salud, recomendados por la “Canadian Councils of Ministers of the Environment” (CCME) y por la “Environmental Protection Agency” (EPA), ambas para uso del suelo residencial.

Por otro lado, según el Informe de Monitoreo de Metales en Suelos 2001-2009 realizado por la IM, se declara que en la zona cercana a Bvar. Batlle y Ordóñez y el Arroyo Miguelete “*Se hallaron varias fuentes de contaminación como la presencia de carcasas de baterías, actividades de quema de cables y enterramiento de residuos industriales provenientes de la fundición y fábrica de baterías Radesca S.A.*”

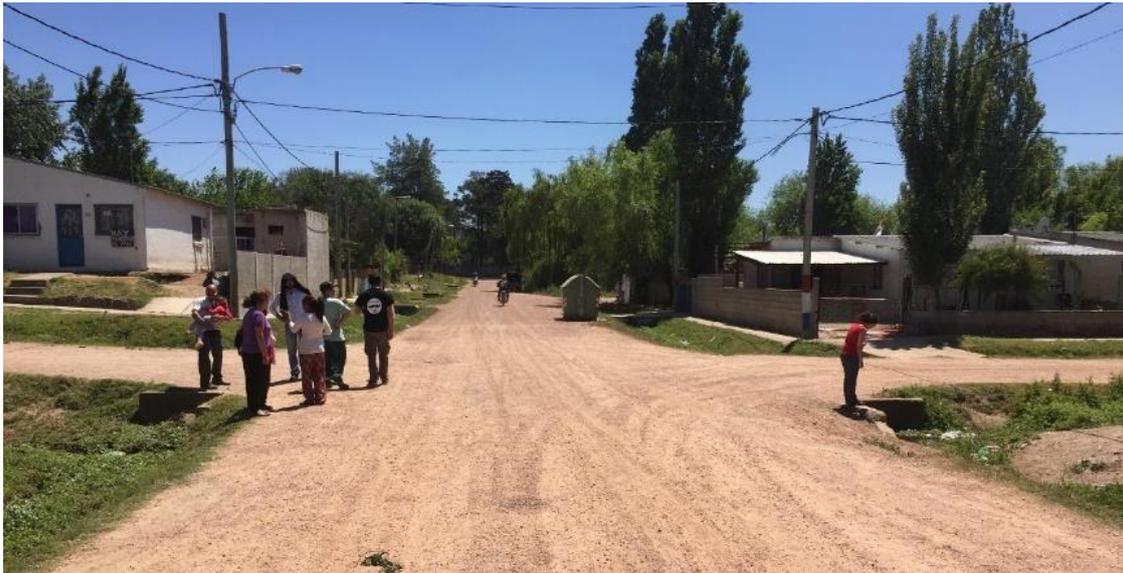
*Figura 4.17 - Fotografía sobre calle Pedralbez con dirección al Norte y la intersección con Aubriot.*

En la *Figura 4.17* Se destaca que si bien la caminería es de material no consolidado el ancho de calle es amplio permitiendo la circulación de vehículos en doble sentido. Por otro lado, en la *Figura 4.19* se destaca la presencia de contenedores al igual que en la *Figura 4.20*.

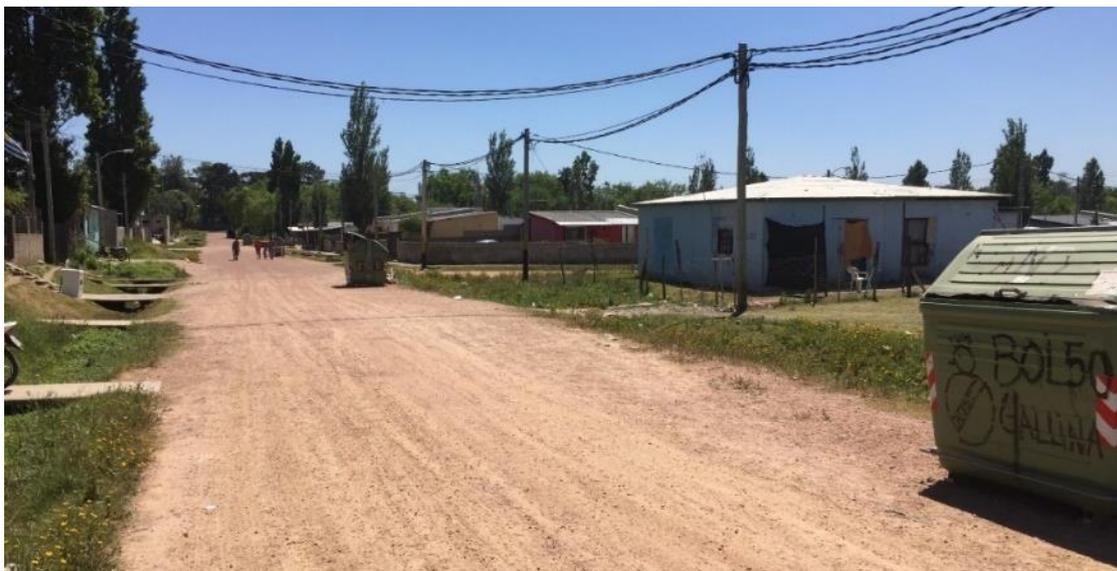
Figura 4.19 – Fotografía sobre la calle Pedralbez con orientación Norte, en dirección a Bvar Aparicio Saravia.

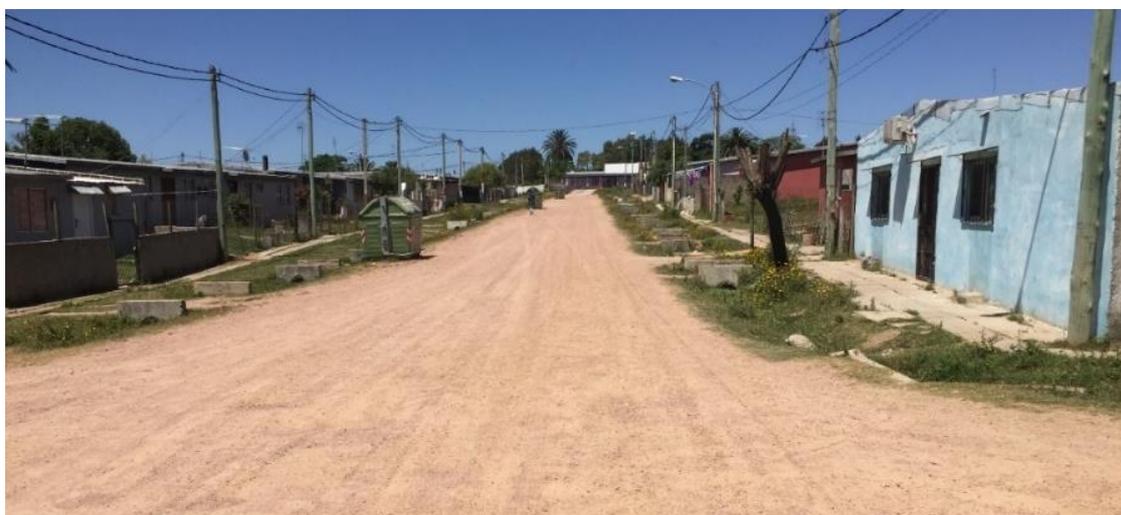
Figura 4.20 – Fotografía sobre la calle Pedralbez con orientación Sur, hacia Camino Edison.

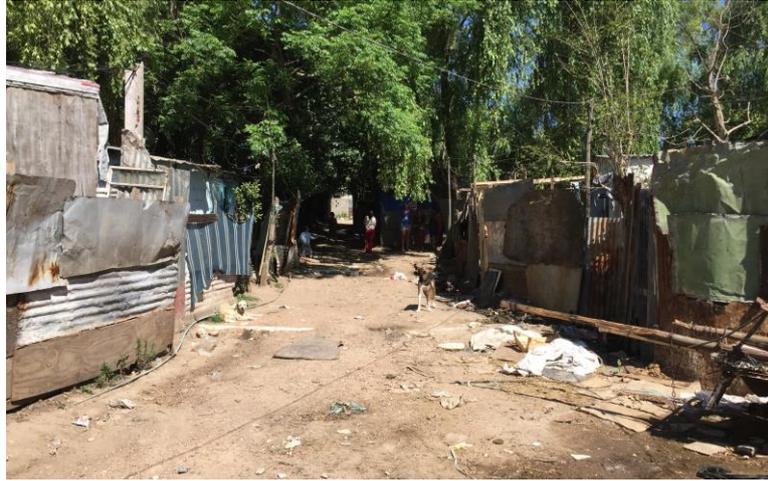
La población es joven ya que el 48,2% de las personas tiene menos de 19 años. En cuanto a la educación, el 18,4% de las personas cursaron o han cursado ciclo básico y sólo el 2% de la población alcanzó segundo ciclo de secundaria. Las construcciones son precarias, sin saneamiento, instalaciones eléctricas rudimentarias y complejos problemas de inundaciones y anegamiento. En la *Figura 4.24* se muestran una fotografía del asentamiento en cuestión.

Figura 4.24 - En la foto se observa la intersección de calle Pública y Pasaje B con orientación Suroeste, hacia el Arroyo Miguelete, en el asentamiento Costanera.

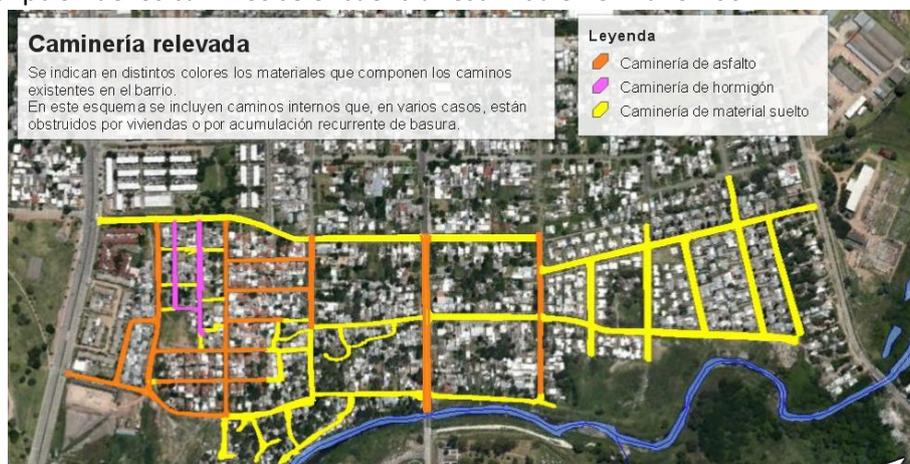
*Figura 5.1 - Composición relevada de la caminería existente. Fuente: Sistema de Información Geográfica, IM. Asistido con imágenes satelitales y de vuelo con Dron.*

En la *Figura 5.1* se dispone un esquema de los distintos caminos relevados y los materiales que componen los mismos.

La disposición de la caminería actual y forma de las manzanas presenta múltiples inconvenientes, asociados a la inaccesibilidad de los predios y dificultad de proveer el resto de los servicios asociados a la infraestructura urbana, punto que se profundiza en el capítulo 6.1.

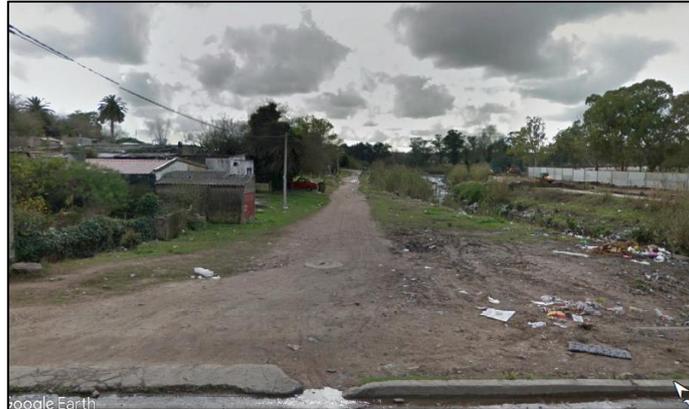
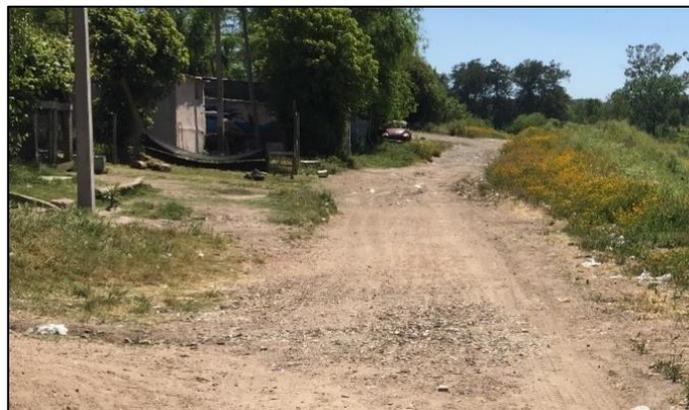
- Rambla Costanera en toda su extensión, en la *Figura 5.2* y *Figura 5.3* se presentan algunas fotografías ejemplificando el estado de la calle.

*Figura 5.2 - Fotografía de la calle Rambla Costanera en la intersección con J. M. Silva*

*Figura 5.3 - Fotografía sobre Rambla Costanera entre J.M. Silva y Camino Edison.*

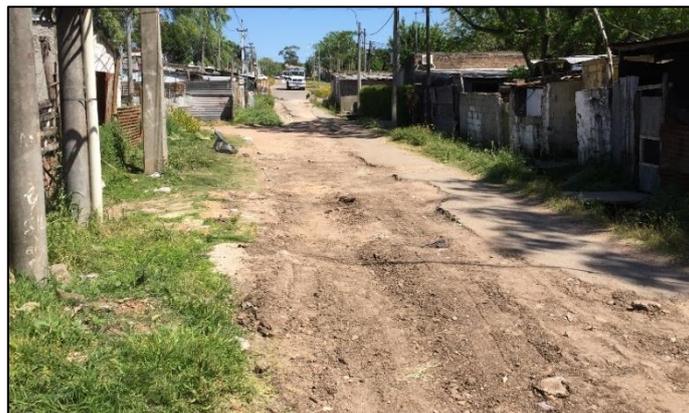
- Máximo Santos entre Pedro Fuentes y Rambla Costanera (ver *Figura 5.4*)

*Figura 5.4 - Fotografía sobre calle Máximo Santos con vista hacia la intersección con Pedro Fuentes.*

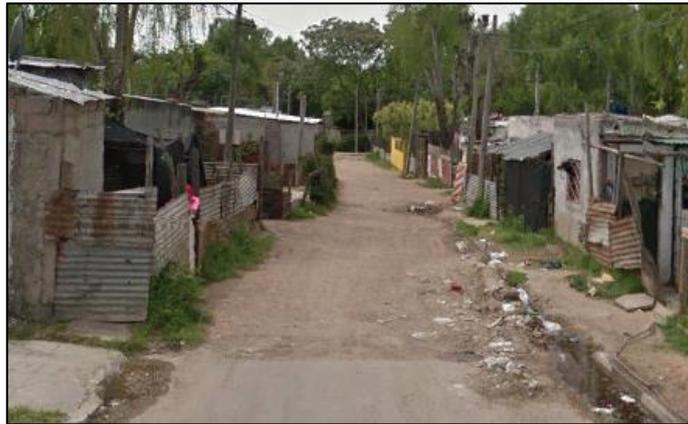
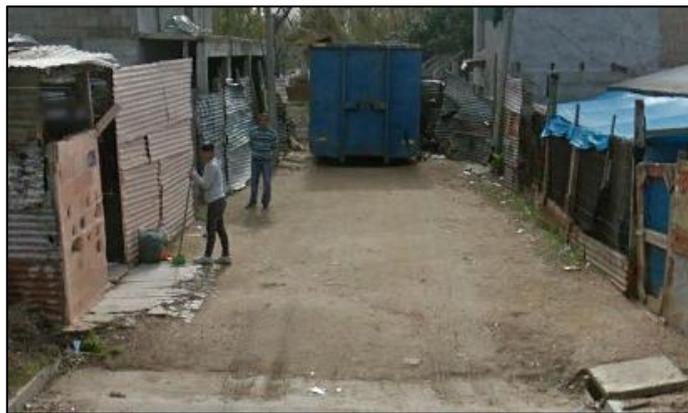
- Parte de los Pasajes 120, 121 (ver *Figura 5.5*) y 122 (ver *Figura 5.6*) entre Máximo Santos y Calle de 17 metros.

*Figura 5.5 - Fotografía del Pasaje 121 con vista hacia la intersección con Máximo Santos.*

*Figura 5.6 - Fotografía del Pasaje 122 con vista hacia la intersección con Máximo Santos.*

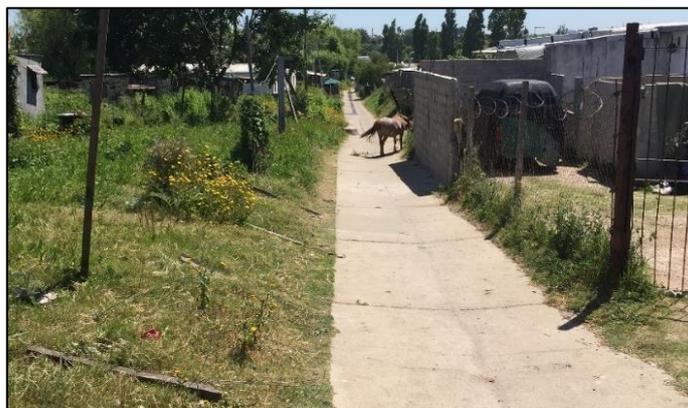
*Figura 5.7 - Fotografía Pasaje Peatonal Asentamiento Giuria.*

- Pasaje peatonal en Asentamiento Giuria (ver *Figura 5.7*), si bien se encuentra en buen estado, dado que es simplemente un pasaje no permite la instalación de redes de agua potable y/o saneamiento.

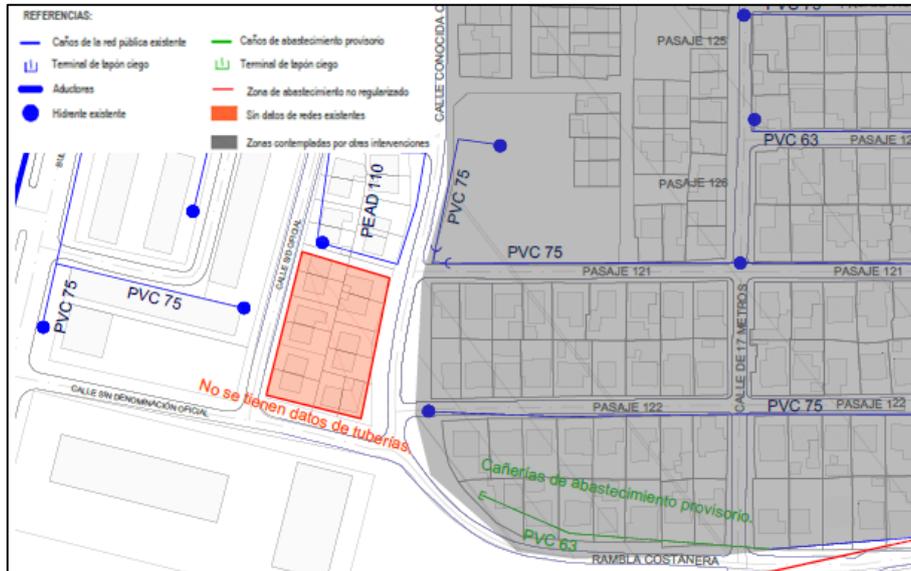
- Sur-Oeste sobre la calle conocida como Pasaje Behering (ver *Figura 5.8*)

*Figura 5.8 – Zona sin datos de redes, Pasaje Behering y Rambla Costanera.*

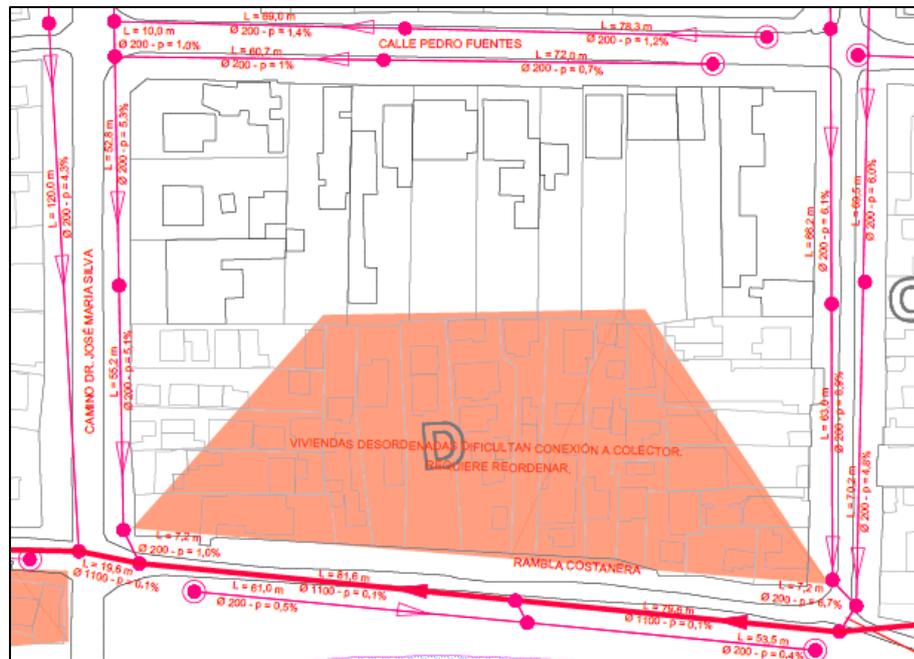
- Por otro lado, existen en la zona delimitada por Máximo Santos, José María Silva, Rambla Costanera y Behering, dos manzanas en las cuales la disposición desordenada de las viviendas dificulta la regularización de los padrones para dar salida a la calle y conexión a los colectores existentes (ver *Figura 5.17*). Esto mismo ocurre en Rambla Costanera entre José María Silva y Camino Edison (ver *Figura 5.18*).

*Figura 5.18 - Zona sin cobertura de saneamiento, Rambla Costanera entre J.M. Silva y Camino Edison.*

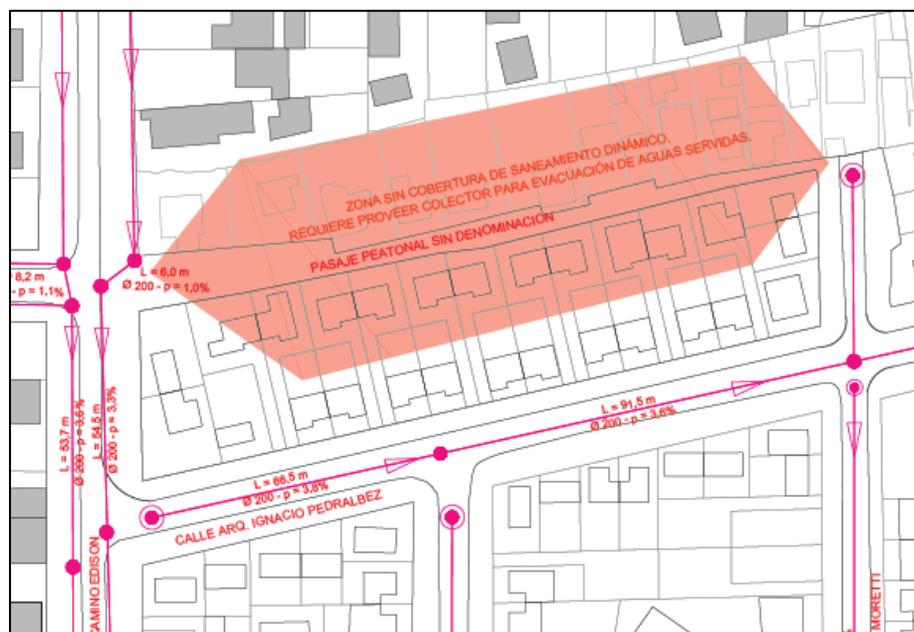
- En la zona de la peatonal del asentamiento Giuria, las viviendas se encuentran bien dispuestas como para realizar las conexiones a la red de saneamiento, pero no existe colector para dar servicio a las mismas debido a la carencia de infraestructura vial (ver *Figura 5.19*).

*Figura 5.19 – Zona sin cobertura de red de saneamiento, Asentamiento Giuria.*

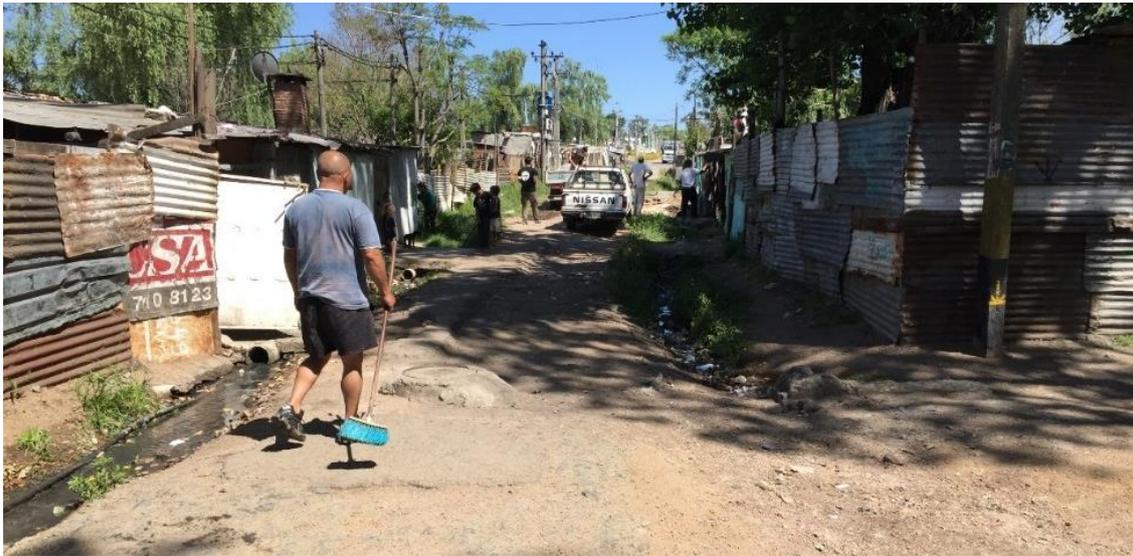
En la Figura 5.26 y Figura 5.27 se presentan fotografías proporcionadas por la consultora en los puntos donde se identificaron esguerrimientos de aguas residuales a superficie libre.

*Figura 5.26 – Fotografía sobre la calle Máximo Santos con vista hacia la calle Pedro Fuentes, en la intersección de con la calle 25 Metros, cerca de Rambla Costanera.*

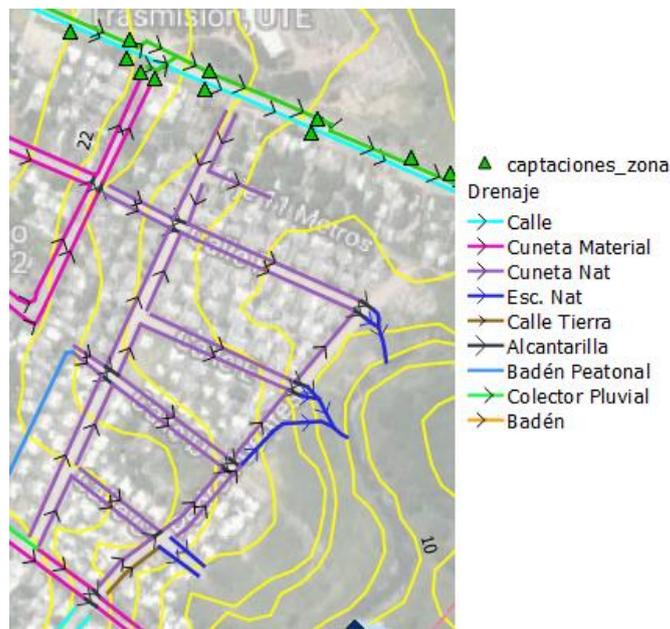
Se destaca la presencia de cunetas empastadas al norte de la calle Camino Edison, que poseen una sección triangular. Las mismas se convierten en canales naturales en las proximidades del cauce del Arroyo Miguelete, desembocando en dicho curso de agua, tal como se muestra en la *Figura 5.28*.

Figura 5.28 - Canales naturales que desembocan en el Arroyo Miguelete.

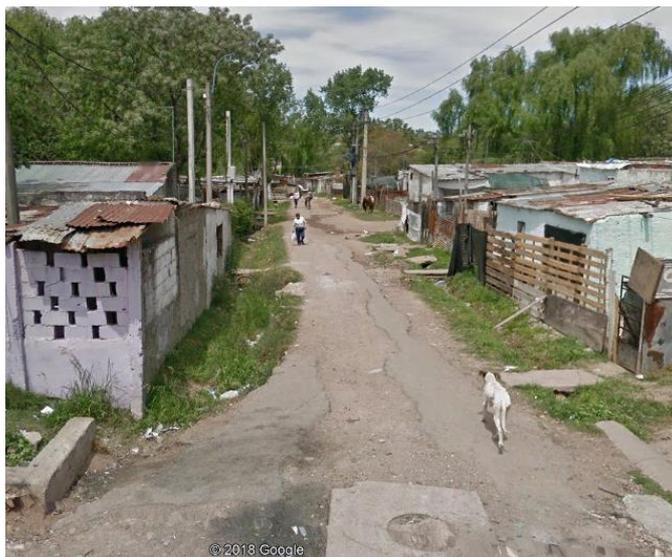
Por último, sobre la calle Máximo Santos la conducción de pluviales es mediante cunetas empastadas. Las mismas reciben las aguas superficiales que escurren por los Pasajes 120 y 121. A partir de la intersección con la calle Pedro Fuentes, se puede observar que las cunetas pierden forma, tal como se muestra en la Figura 5.29 es decir, son surcos que se unen con las casas sobre Máximo Santos. Sobre la Rambla Costanera las cunetas terminan sin captación. Esto ocasiona

un problema debido a que actualmente hay viviendas del lado este de la rambla costanera sobre la ribera del Arroyo.

Figura 5.29 - Máximo Santos y Pedro Fuentes, con vista a Rambla Costanera. Imagen extraída de Google Earth.

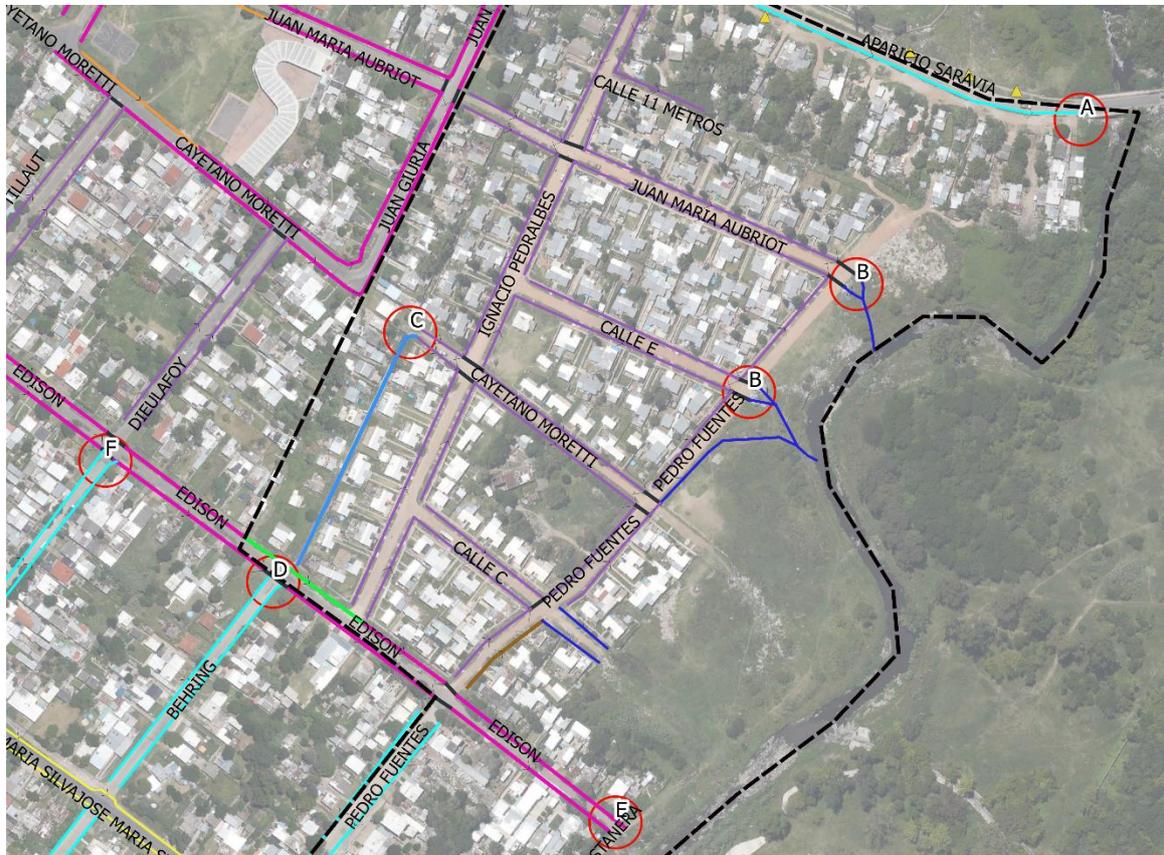
*Figura 5.30 - Zonas con conflictos en drenaje pluvial (1).*

- A) Aparicio Saravia y Miguelete: Colector pluvial existente descarga las aguas pluviales al arroyo Miguelete. Se debe verificar que dicha descarga no genere efectos erosivos sobre el arroyo. Esto podría lograrse mediante la colocación de elementos de disipación hacia el final del recorrido.

- B) Pedro Fuentes y Calle F/ Aubriot: Actualmente existen alcantarillas que se encargan de cruzar las aguas pluviales desde la zona poblada hacia la ribera del Arroyo. Al finalizar la alcantarilla, no hay estructura de conducción prevista, por lo cual se generan canales naturales hasta el arroyo. Lo mismo sucede con el punto de Pedro Fuentes y Calle E. Como solución se podría plantear la construcción de un colector pluvial que desemboque sobre el Arroyo.

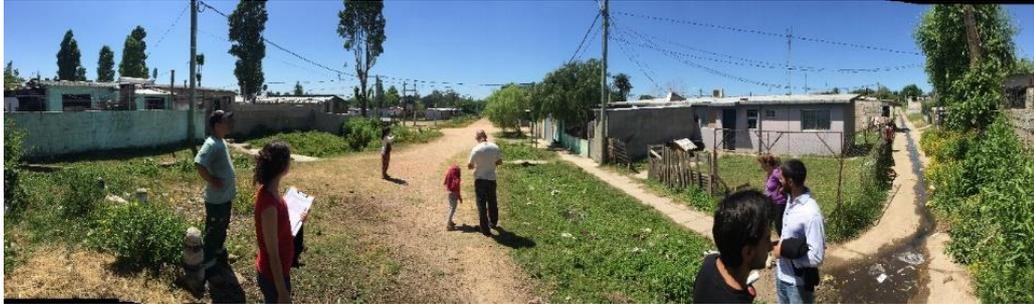
- C) Pasaje Peatonal y Calle D: en esta intersección lo que sucede es que el agua de lluvia proveniente del badén peatonal es conducida naturalmente hacia la calle perpendicular al mismo, careciendo de infraestructura de transición entre una y otra.

*Figura 5.31 – Fotografía de la intersección de las calles Pasaje peatonal y calle D, se logra identificar el problema de drenaje que se presenta en el pasaje peatonal del asentamiento Giuria.*

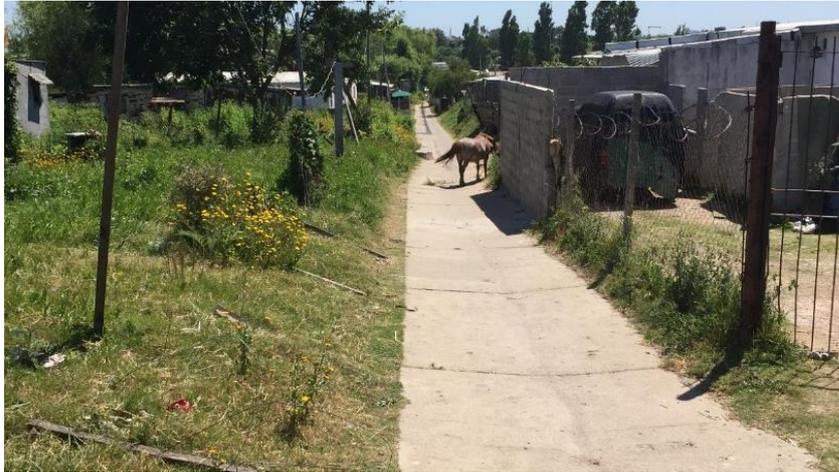
*Figura 5.32 - Pasaje peatonal en asentamiento Giuria con orientación Norte, hacia Bvar Aparicio Saravia, en la intersección de Camino Edison y Calle Behering.*

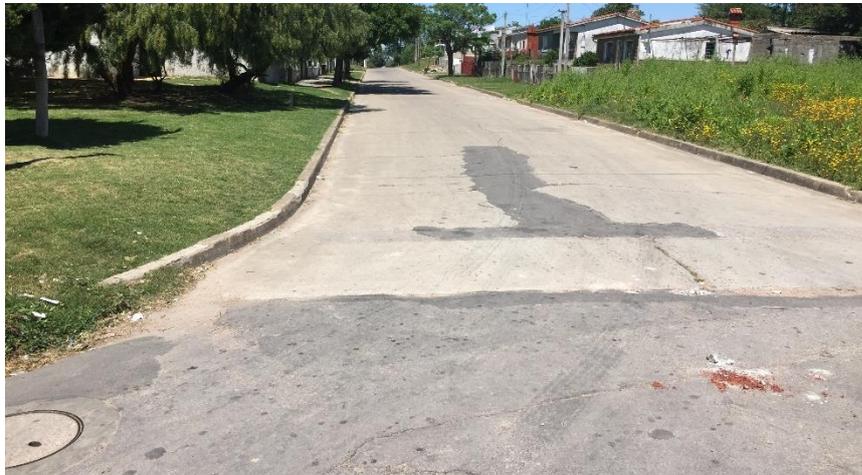
- D) **Behering y Camino Edison:** Se produce una transición de calle con cordón cuneta de sección uniforme a cuneta. Se debe verificar que el pasaje se realice adecuadamente y que no se genere erosión.

*Figura 5.33 – Fotografía sobre Camino Edison con orientación Sur, hacia Dr. José María Silva, en la intersección con la Calle Behering.*

Se destaca la caminería que está consolidada en buen estado (salvo reparación en mitad de calzada) pero sin cordón cuneta claramente definido.

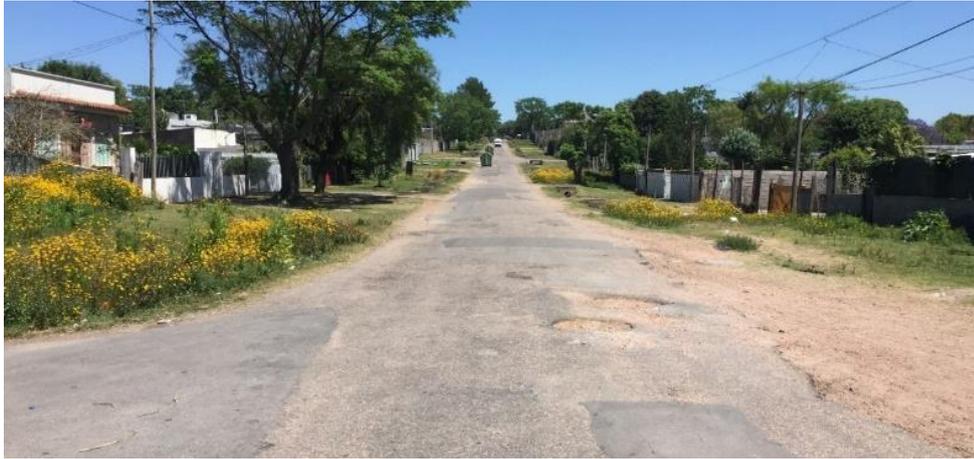
*Figura 5.34 – Fotografía sobre Camino Edison con orientación Este, hacia Instrucciones, en la intersección con la Calle Behering*

Se observa la caminería que si bien es consolidada está en mal estado y la discontinuidad en las cunetas de drenaje pluvial.

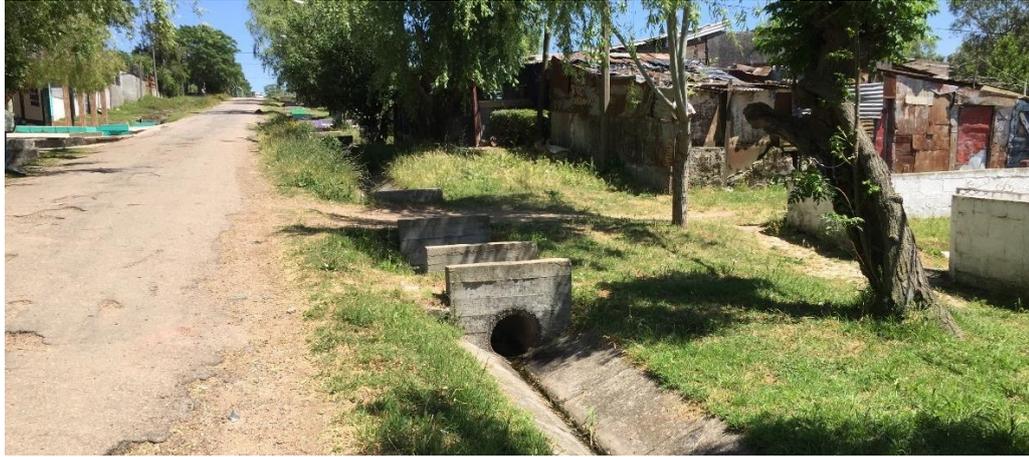
*Figura 5.36 – Fotografía sobre Camino Edison con orientación noreste, hacia Pedro Fuentes, cercano al cruce de Camino Edison y Rambla Costanera.*

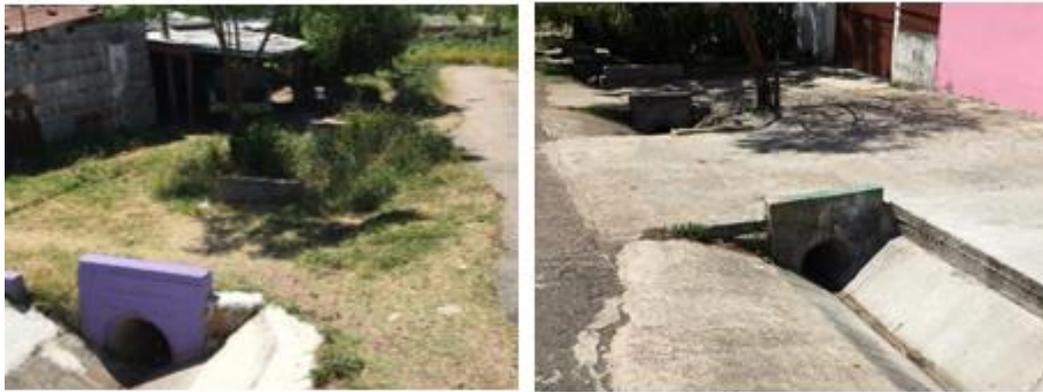
*Figura 5.37 - Cunetas de drenaje pluvial a ambos lados por Camino Edison hacia Rambla Costanera.*

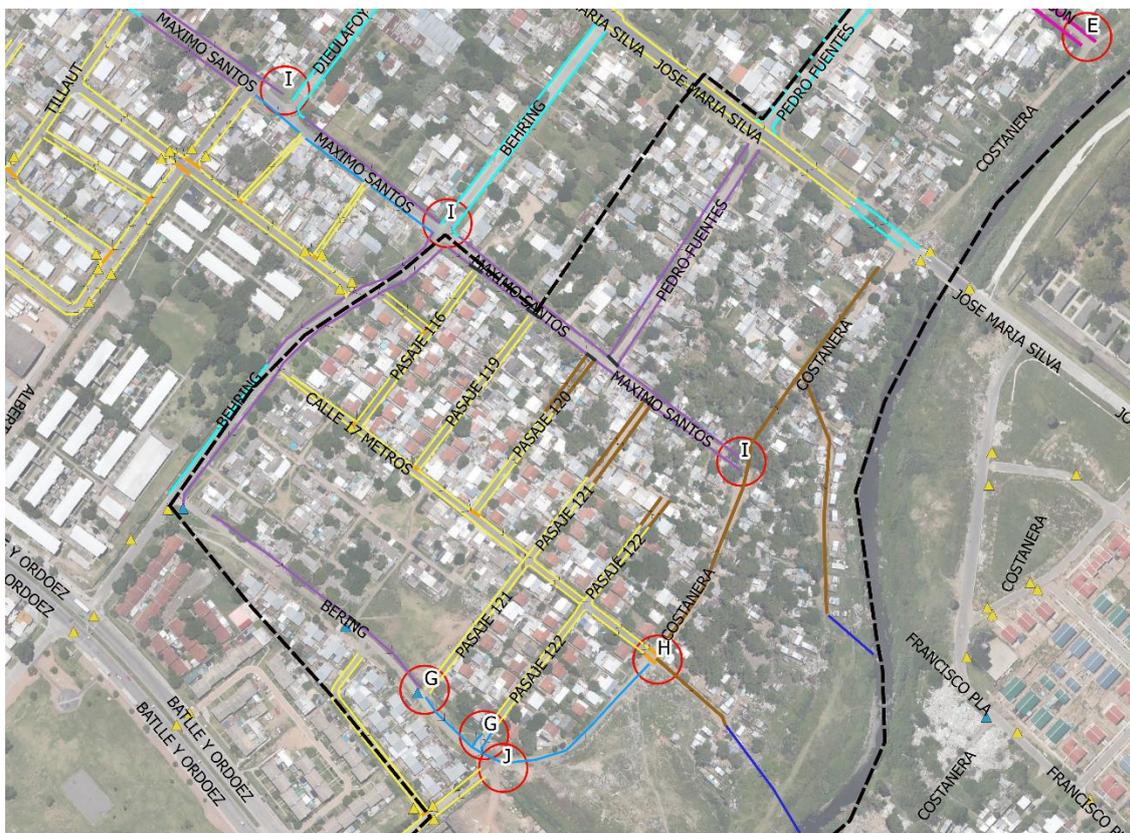
- F) Intersección de Charcot con Camino Edison: El agua pluvial escurre desde Charcot hacia Camino Edison por el cordón y al llegar a Camino Edison se encuentra con cunetas, debiéndose evaluar la correcta transición entre una y otra solución.

Figura 5.38 - Zonas con conflicto en drenaje pluvial (2).

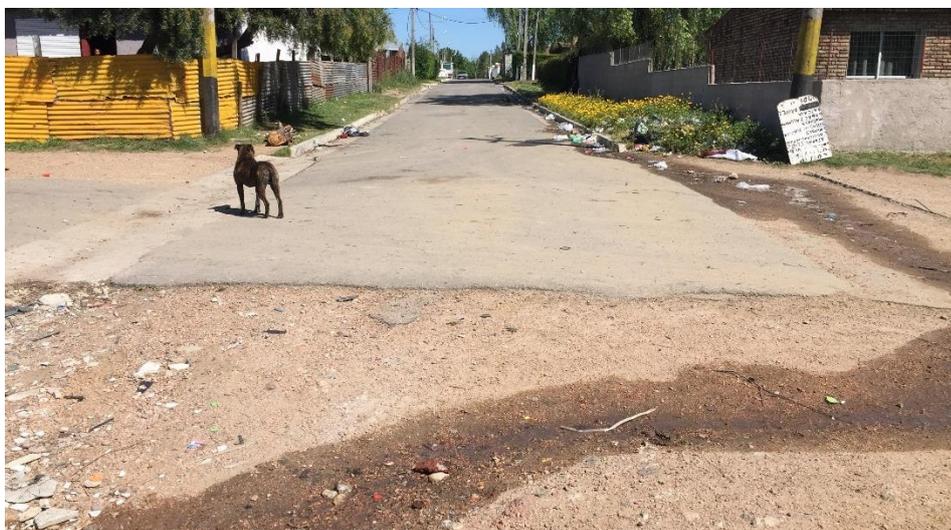
- G) Pasaje Behering y Pasaje 121, Pasaje Behering y Pasaje 122, en ambos se presencia una transición de cordón cuneta de sección compuesta a una calle que carece de conducción pluvial como tal, es decir, la misma es de asfalto, pero no tiene cordón ni cunetas por donde se pueda concentrar el flujo y correr hacia aguas abajo.
- H) Calle de 17m y Rambla Costanera: Ausencia de adecuada estructura de alejamiento de las aguas pluviales. Son conducidas hasta la ribera del arroyo donde escurren naturalmente hacia el mismo.

Figura 5.39 – Fotografía sobre Calle 17 Metros con orientación noreste, hacia el Pasaje 122, en la intersección de la Calle 17 Metros y Rambla Costanera.

En la *Figura 5.39* y *Figura 5.40* se destaca la caminería que cambia de consolidada a no consolidada y la pérdida de infraestructura de drenaje pluvial. También se puede observar la acumulación de residuos en basural existente.

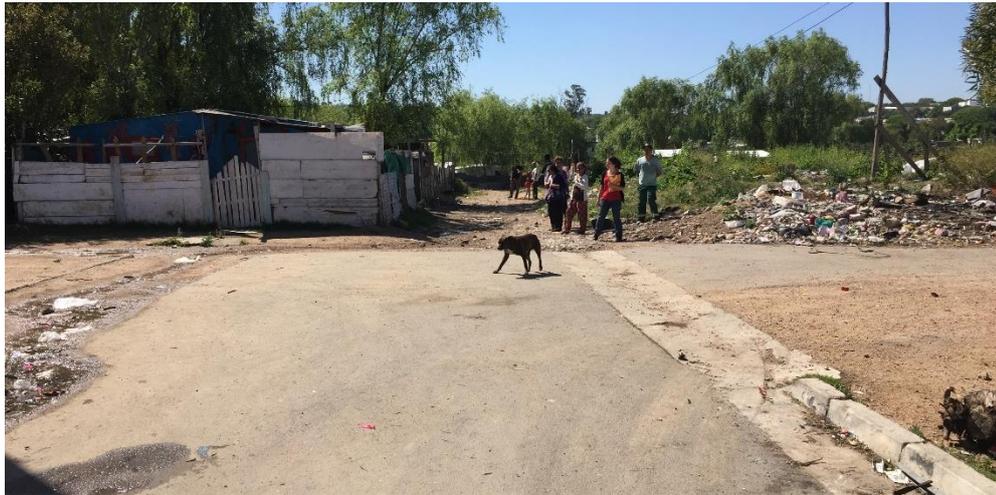
*Figura 5.40 -En la foto se observa Calle 17 Metros con orientación suroeste, hacia el Arroyo Miguelete, en la intersección de la Calle 17 Metros y Rambla Costanera.*

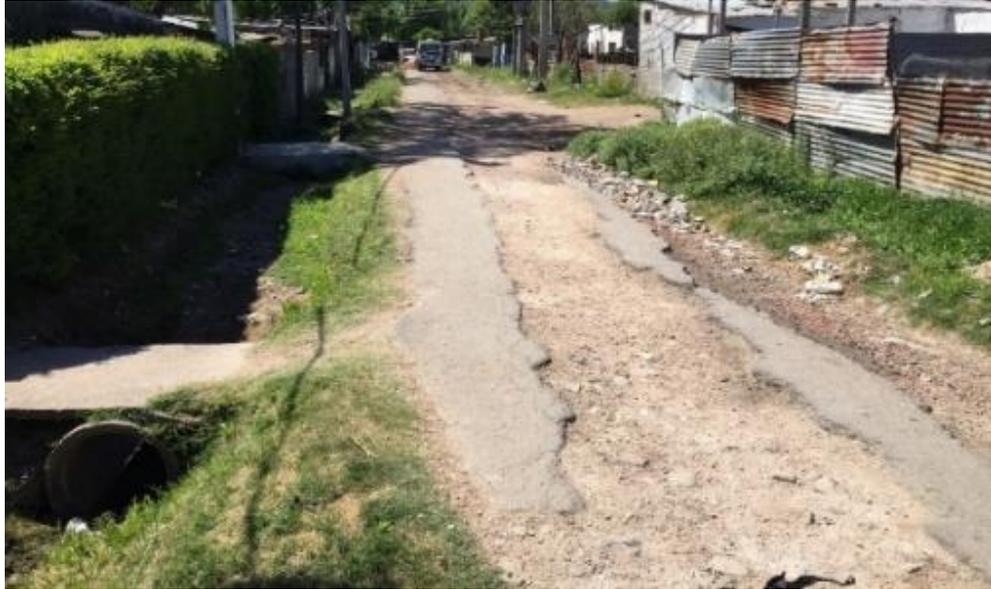
- l) Máximo Santos y Dieulafoy Máximo Santos y Behering, Máximo Santos y Rambla Costanera: en ambos casos se destaca la presencia de cunetas en el punto más bajo de la cuenca, las cuales no presentan estructura de captación. En la *Figura 5.42* y *Figura 5.43* se muestra en fotografías en campo de lo mencionado anteriormente. En las mismas se destaca la caminería no consolidada en mal estado, observándose la pérdida de infraestructura de drenaje pluvial.

*Figura 5.42 – Fotografía sobre la calle Máximo Santos con orientación Oeste, hacia el Arroyo Miguelete.*

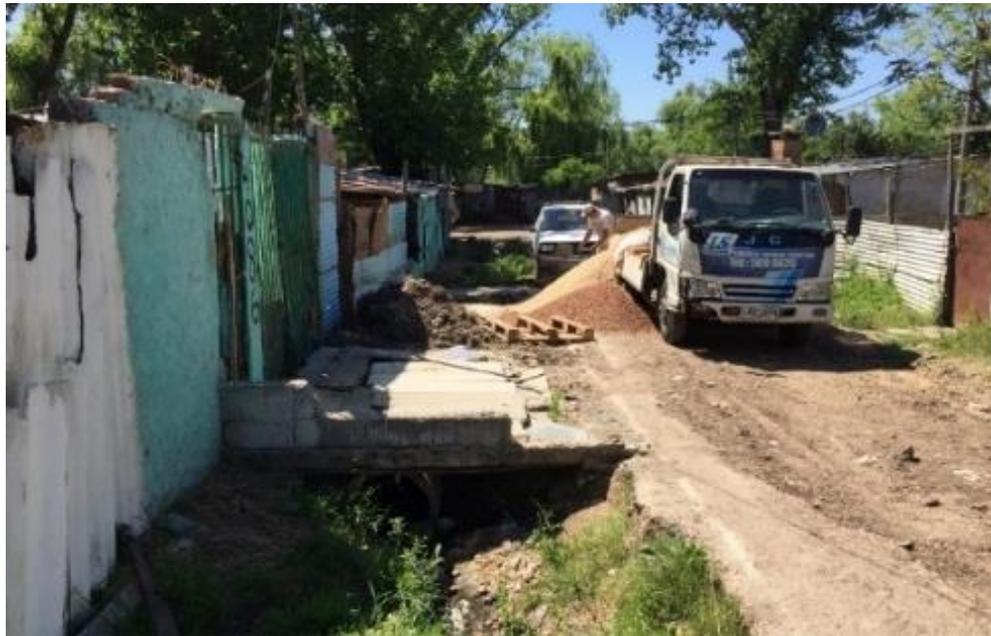
*Figura 5.43 – Fotografía sobre la calle Máximo Santos con orientación Oeste, hacia el Arroyo Miguelete, próximo a la intersección de Máximo Santos, 25 Metros y Rambla Costanera.*

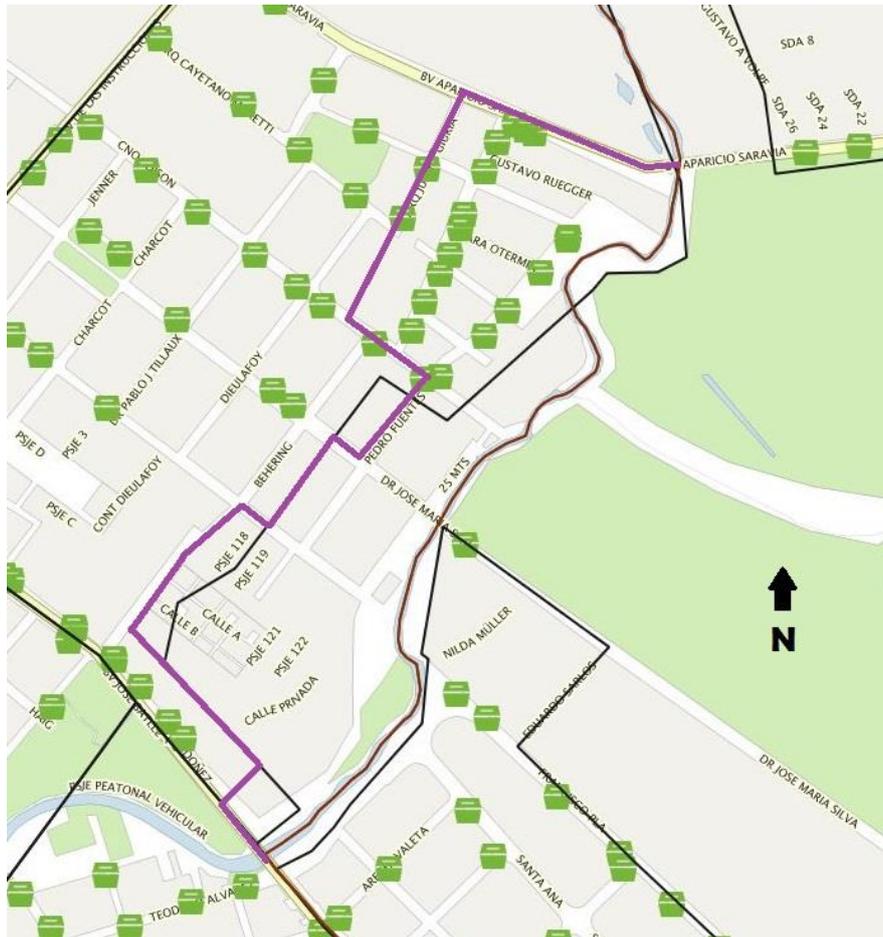
Figura 6.2 - Ubicación de los contenedores municipales según IM. Adaptado de la página web de la IM.

Como se puede observar en la *Figura 6.2*, la totalidad de los barrios Costanera, Lavalleja Sur no tienen acceso a contenedores municipales, esto se lo atribuye a la caminería presente en esas zonas donde el acceso de los camiones recolectores no es viable. Así mismo, gran parte del barrio Nuestra Esperanza y de las viviendas en situación formal se ven comprometidos al acceso de contenedores municipales, salvo en las zonas donde estos barrios tienen como límite el Complejo Edison donde la caminería es adecuada para la circulación de camiones recolectores.

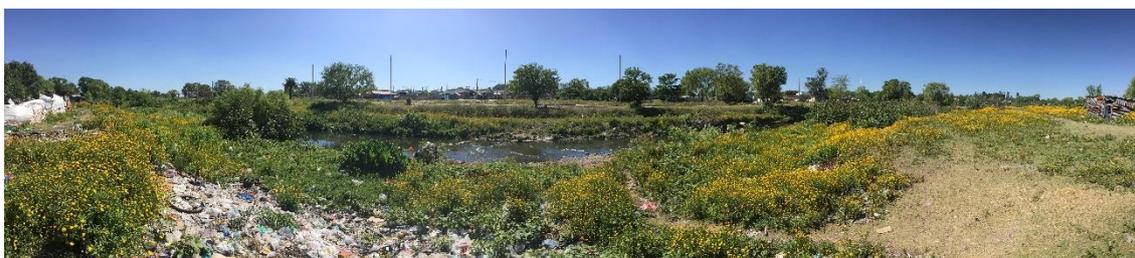
En la *Figura 6.3* y *Figura 6.4* se muestran fotografías de los basurales presentes en las orillas del Arroyo Miguelete.

*Figura 6.3 – Fotografía desde el Arroyo Miguelete desde Rambla Costanera y Pasaje B, en el asentamiento Costanera.*

La presencia de estos basurales son motivo de generación de olores y generan un ambiente propicio para la atracción y proliferación de vectores, tales como ratas y moscas. Esto es coherente con la opinión relevada acerca de las molestias por presencia de ratas.

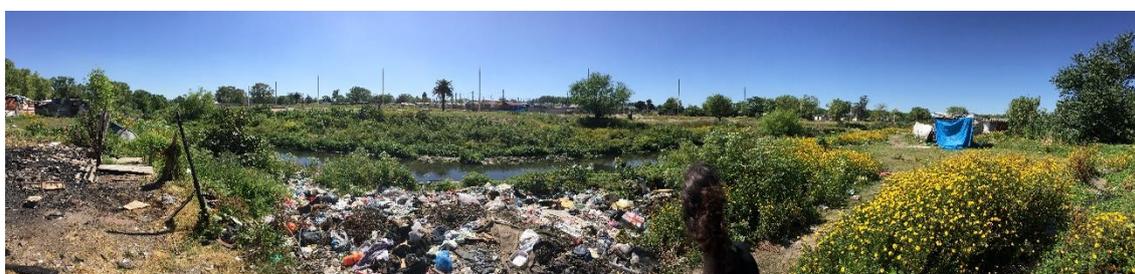
*Figura 6.4 – Fotografía del Arroyo Miguelete 50 metros aguas arriba de Rambla Costanera y Pasaje B, en el asentamiento Costanera.*

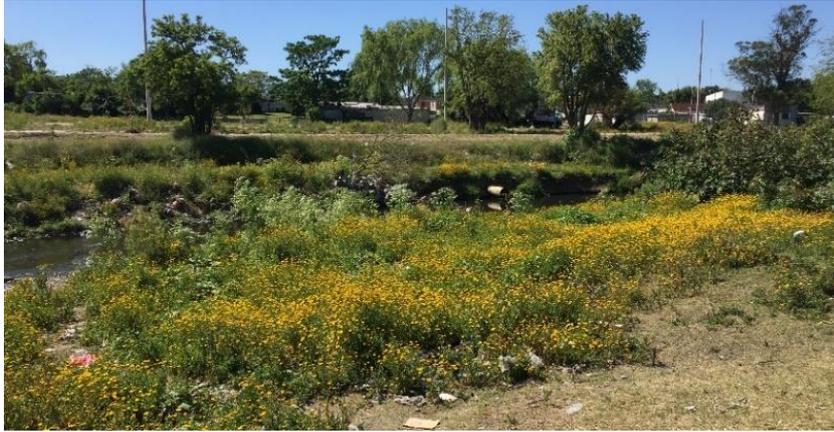
Otro tema que se entiende como un perjuicio para el arroyo es la invasión de sus márgenes, alterando la esencia paisajística del mismo. Esto se complementa con las descargas de pluviales generadas en el barrio, hacia la margen del arroyo, las cuales generan canales artificiales erosionados de suelo sin cobertura perpendiculares al arroyo.

Como problemática general acerca de la urbanización de su cuenca y márgenes se destaca el aumento de aportes pluviales en forma de escorrentía, lo cual genera el aumento de caudales transportados por el arroyo, aumenta la probabilidad de erosión de las márgenes y la frecuencia de las crecidas. Otras causas de la erosión se relacionan con el tránsito de personas o animales que destruyen la capa vegetal que sirve como protección.

*Figura 6.5 - Arroyo Miguelete desde Rambla Costanera y Pasaje B, en el asentamiento Costanera.*

Para la reducción del deterioro de sus márgenes sería necesario retirar los asentamientos instalados que la han invadido y proveer soluciones de drenaje pluvial que permitan la descarga al arroyo sin la generación de la erosión de las mismas.

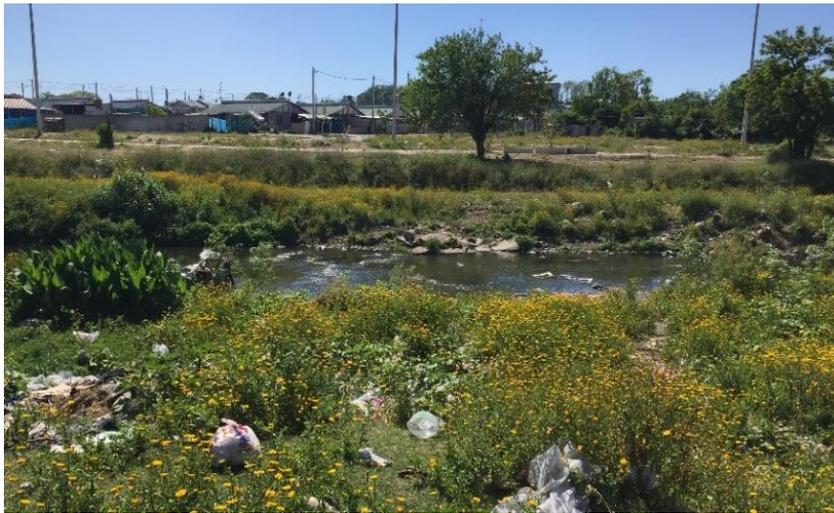
*Figura 6.6 - Arroyo Miguelete desde Rambla Costanera y Pasaje B, en el asentamiento Costanera.*
