ALCONPAT/08

III Congreso Uruguayo y II Congreso Regional de
GESTIÓN DE LA CALIDAD, PATOLOGÍA y RECUPERACIÓN de la CONSTRUCCIÓN
3 al 5 de diciembre de 2008 / LATU / Auditorio y Hall / Montevideo - Uruguay

CHOQUE DEL BUQUE “ROSITA” EN EL MUELLE DE FRAY BENTOS, AÑO 2000. ENSAYOS DE DIAGNÓSTICO Y REPARACIONES

Á. Leez¹, M.N. Pereyra²

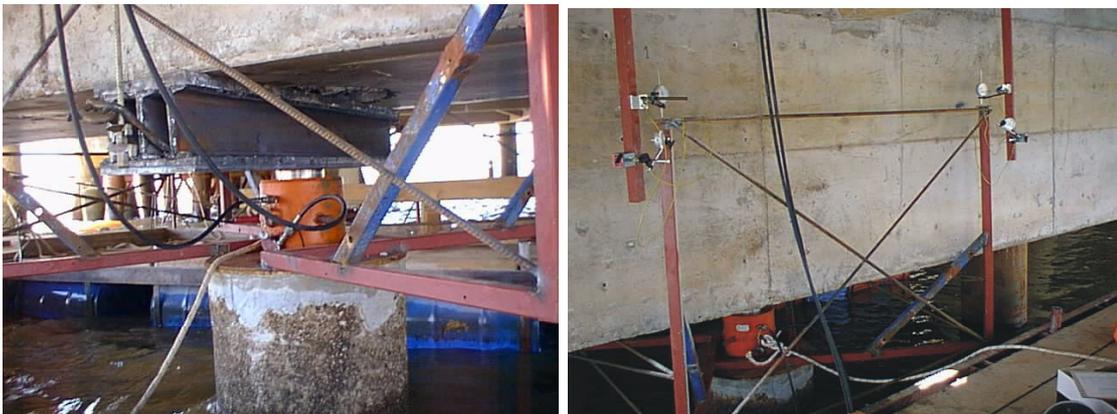
Foto 3. Dispositivo de ensayo y registro de los desplazamientos para el ensayo de carga del pilote

La estructura utilizada para el ensayo consistió en la construcción de 2 pilotes y un cabezal o viga por debajo del tablero, de manera tal de poder cortar el pilote a ensayar. El gato hidráulico, utilizado para dar la carga en el ensayo, fue colocado entre el cabezal y la cara superior del pilote cortado. Los nuevos pilotes construidos resultan traccionados durante el ensayo y posteriormente, en servicio, comprimidos, sustituyendo el pilote de ensayo, desviando las cargas a los nuevos pilotes por medio del cabezal. Por tal motivo el cabezal debe ser armado superiormente para resistir los esfuerzos sufridos durante el ensayo, e inferiormente para los esfuerzos de servicio. Los pilotes de reacción fueron dimensionados para resistir 60t a la tracción durante el ensayo y 100t a la compresión, sustituyendo el pilote ensayado en servicio. El resto de carga de reacción para el ensayo estaría dada por la sobrecarga existente de la losa de circulación del muelle. La Foto 3 muestra el dispositivo de ensayo.

El registro de los desplazamientos del pilote ensayado, fue realizado mediante cuatro flexímetros, cada uno de los cuales cuenta con un recorrido máximo de 50 mm y una apreciación de 0.01 mm. Habitualmente los flexímetros son colocados diametralmente opuestos en el nivel superior del pilote. En este caso, el pilote de ensayo debió ser independizado del resto de la estructura del muelle, por lo que fue cortado a un nivel de difícil acceso desde la balsa donde se encontraba el personal. Por tal motivo, se diseñó un

sistema especial para la colocación de los flexímetros, de manera tal que las lecturas pudieran ser hechas desde la balsa. El mismo consiste en brazos metálicos, solidarios al pilote, que se abren desde la parte superior del mismo. Sobre ellos se apoyan los flexímetros, cuya referencia fija son barras solidarias a la losa de circulación del muelle en puntos lo mas alejados posibles de la viga de reacción, de forma tal que no tuvieran interferencia con los movimientos provocados por el ensayo mismo. Dicho sistema se muestra en la Foto 3.

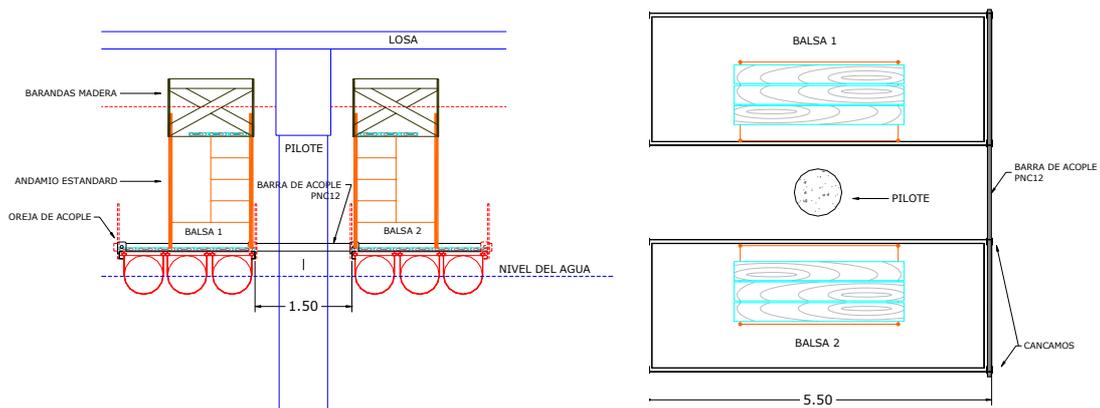
Figura 8. Equipo flotante para la ejecución de los trabajos

A los efectos de la ejecución de las tareas de inyección de fisuras, encamisados, refuerzos estructurales para las defensas, etc., se diseñaron balsas con flotabilidad y espacio suficiente como para soportar un grupo de hasta 6 personas con herramientas, equipo y andamios, ya que según el nivel del río, es necesario acceder hasta una altura de 4 m. La Figura 8 muestra un esquema de dicho equipo
