# Prevención de patologías.

## Análisis de casos reales.

Tesina en Patología

Estudiante: Ruben Darío Martínez

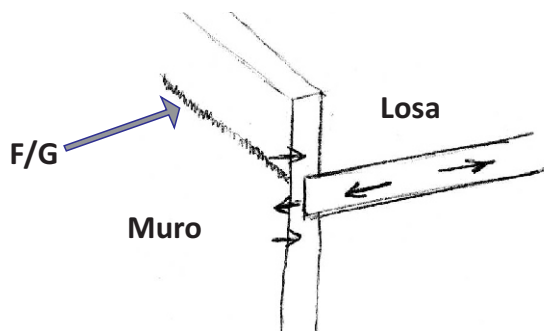
Esquema de esfuerzos normales

Causa directa probable: Movimientos por variaciones térmicas de la cubierta (H.A).

La losa de cubierta, por su superficie y localización se encuentra expuesta directamente a las variaciones de temperatura, esto hace que se caliente más que los cerramientos verticales, produciendo empujes normales a los cerramientos de fachada.

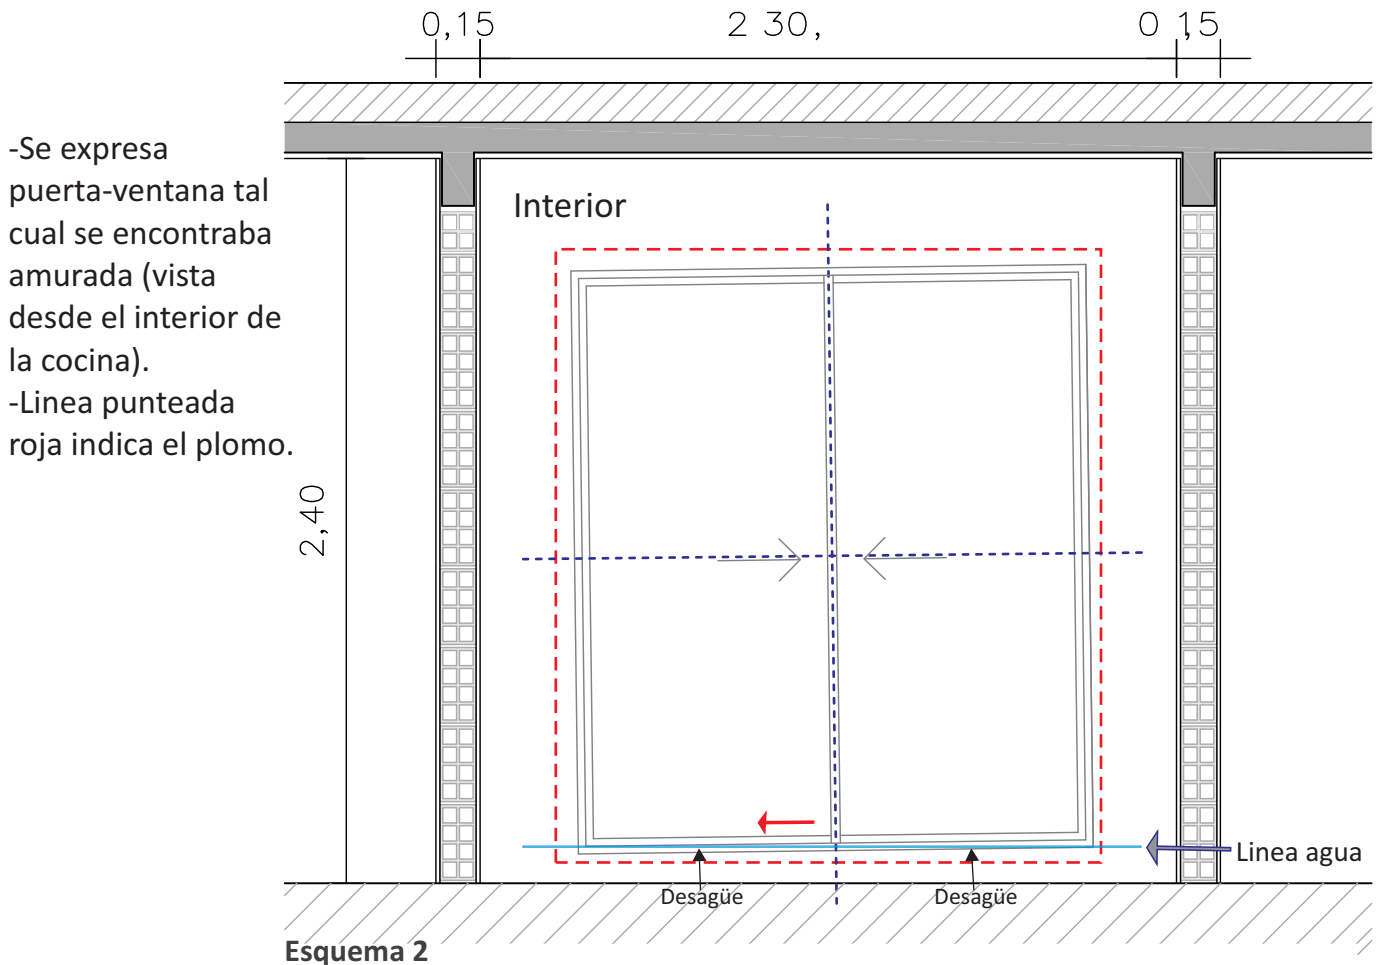
**Análisis Crítico:** Los ángulos del premarco mantienen los 90 grados, pudiéndose colocar la abertura en la posición que se amuro el premarco, quedando como se observa en el esquema 1.

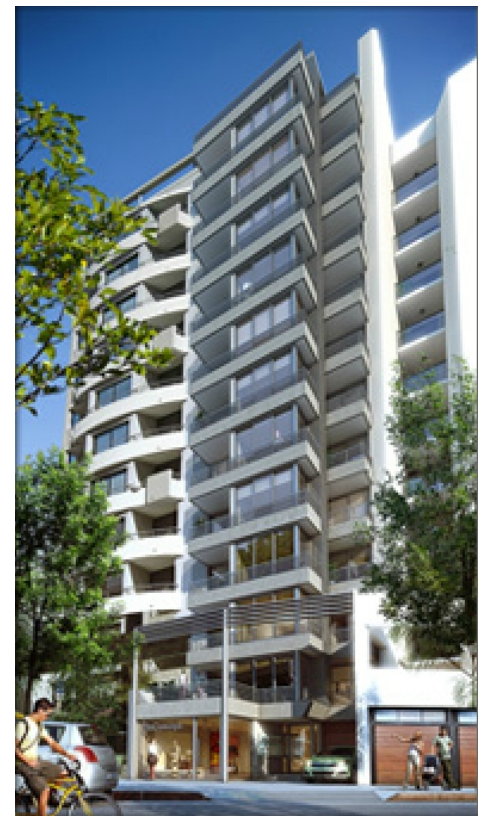
vista 3D exterior

**Descripción:** Se observó una fisura/grieta (F/G) en el paramento exterior de fachada, en el sector de la terraza que se destaca en la planta adjunta y se visualiza en el relevamiento fotográfico.

La patología se pudo percibir en el proceso constructivo de la obra, repitiéndose en otros pisos del edificio.

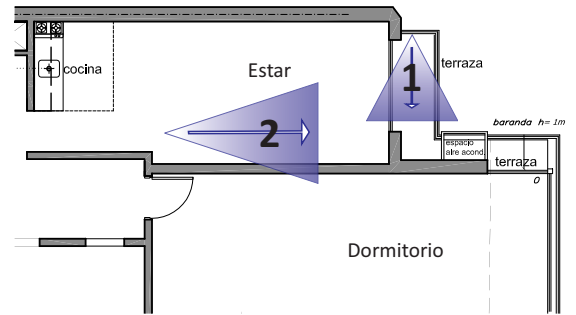
Referencia: Ángulo de toma de fotografía 1 y 2.

En el relevamiento fotográfico se visualiza la secuencia de tareas de obra, identificándose la realización de los revoques interiores de los ambientes, antes que se colocara el desagüe, debiéndose picar el revoque interior y el muro de fachada para instalar el caño (se observa en la imagen 2 la reparación en el revoque).

Posteriormente se realizaron los revoque exteriores del edificio, verificándose en la imagen 1, ya que no se ve reparación (parche) en torno al caño.

La capa de mortero que cubre por delante a la tubería es de espesor variable y escaso, debido a que el caño quedo muy expuesto y con una inclinación hacia afuera sobresaliendo en su parte inferior. Como consecuencia de la inclusión del desagüe se produjo una lesión, manifestándose una fisura/grieta en el revoque, con trazado que coincide con la dirección que esta colocado el caño, a  $60^\circ$  con respecto a la horizontal como se observa en el corte adjunto.

Éste sector del edificio queda expuesto directamente al sol (causa directa) en todo el horario de la mañana, por este motivo el revoque se calienta y transmite el calor hacia el caño de PVC, produciendo que se dilate. Esta situación genera la existencia de tensiones internas en el revoque, superiores a la capacidad resistente del mismo generando la F/G. Con el transcurso del tiempo, por la acción del viento y la lluvia el agua se filtrará por la fisura depositándose en el interior, entre el revoque y el caño, manchando y deteriorando el revoque hasta llegar al desprendimiento. Siendo un material de estructura porosa debido a la capacidad de succión se favorece la atracción del agua hacia el interior del material, apareciendo una tendencia capilar en dirección horizontal.

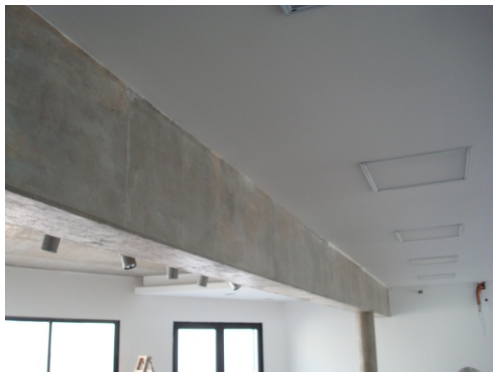
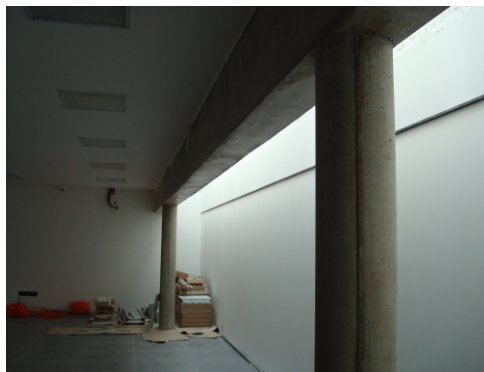
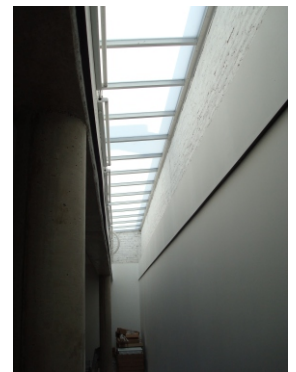
Fotos desde el interior del local de fiesta principal en Planta Baja.

Se manifestaron lesiones (Grietas) en zonas del muro M1 con una tipología oblicua (con trazados a 45°) que se dirigen desde el extremo inferior hacia los antepechos (G-1 y G-2) y en el ángulo superior derecho de la puerta (G-3), variando su abertura de mayor a menor.

En el relevamiento fotográfico y alzado adjunto se puede visualizar la longitud y disposición de las grietas en el muro.

Se observó que las grietas habían sido reparadas, según nos informan empleando un producto flexible de Sika.

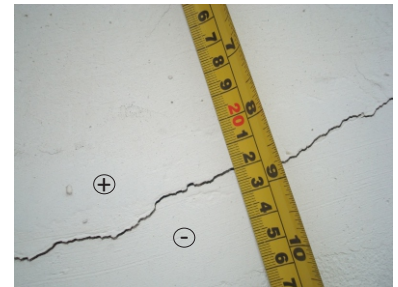
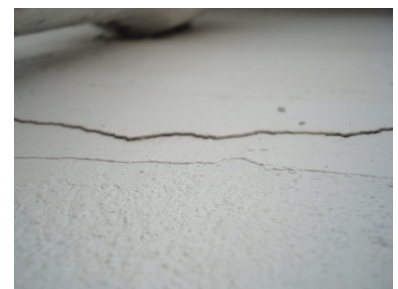
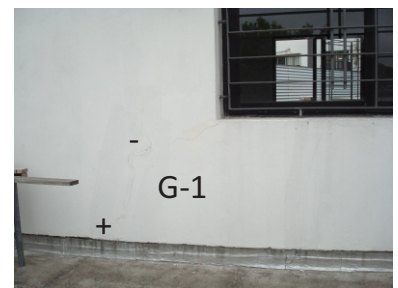
- Ubicación de G-3 por el interior.

Se observó que luego de un año las grietas siguen vivas, el material elástico (producto de Sika) que se utilizó para sellar las grietas evidencia movimientos. Además de aparecer nuevas F/G en el muro (M1), las grietas G-1, G-2, G-3 se han extendido.

Por ejemplo: en la grieta G-3 se registró actividad y desplazamiento (variación del plomo) que dañó el yeso interior en la esquina superior de la puerta y movió las uniones de los paneles de yeso que están sobre la abertura.

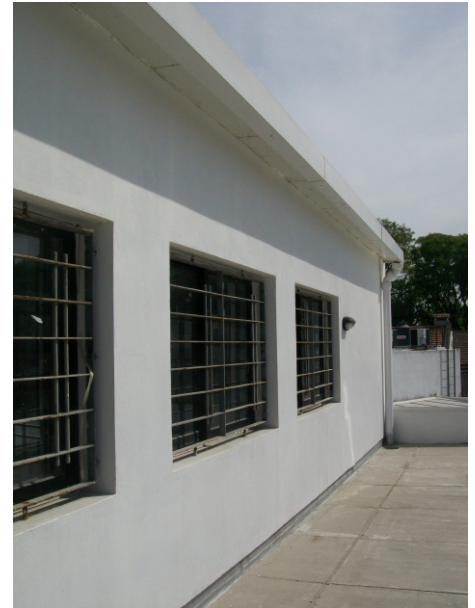
Vista muro M1.

Las lesiones se producen porque la losa de bovedillas se deforma, probablemente por falló del diseño estructural. Los muros tienen sectores con vanos y sectores sin vanos, lo que implica variación de la carga.

Basándonos en las observaciones y mediciones que se realizaron, es presumible que los esfuerzos fueron mayores al momento de la construcción por la intensidad de las grietas que se produjeron.

En el transcurso del tiempo se ha agravado la situación del muro.

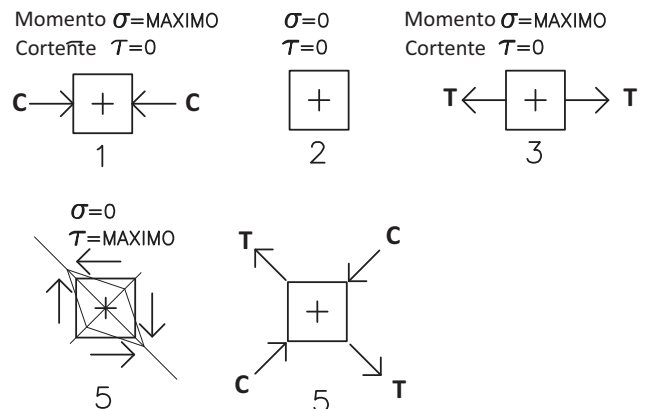
Si tomamos el estudio antes dicho de tensiones y vemos la compresión del hormigón con los esquemas adjuntos, se puede observar que en la zona afectada de la viga donde el hormigón es necesario para resistir esfuerzos, no se verifica. La viga queda totalmente cortada por las canalizaciones de eléctrica. Con la peligrosidad de llegar a ceder la viga, cuando se encuentre totalmente cargada.

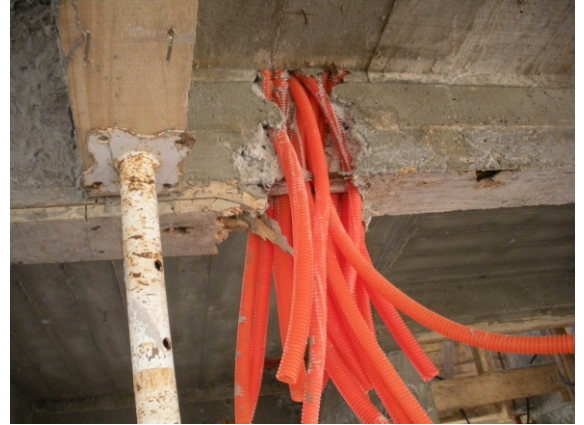
En la zona de estudio no se cumple:  
-La Resistencia al cortante del cordón comprimido.

En este punto de la viga no se puede equilibrar el diagrama porque la carencia de hormigón imposibilita la resistencia a los esfuerzos de compresión del cordón superior.

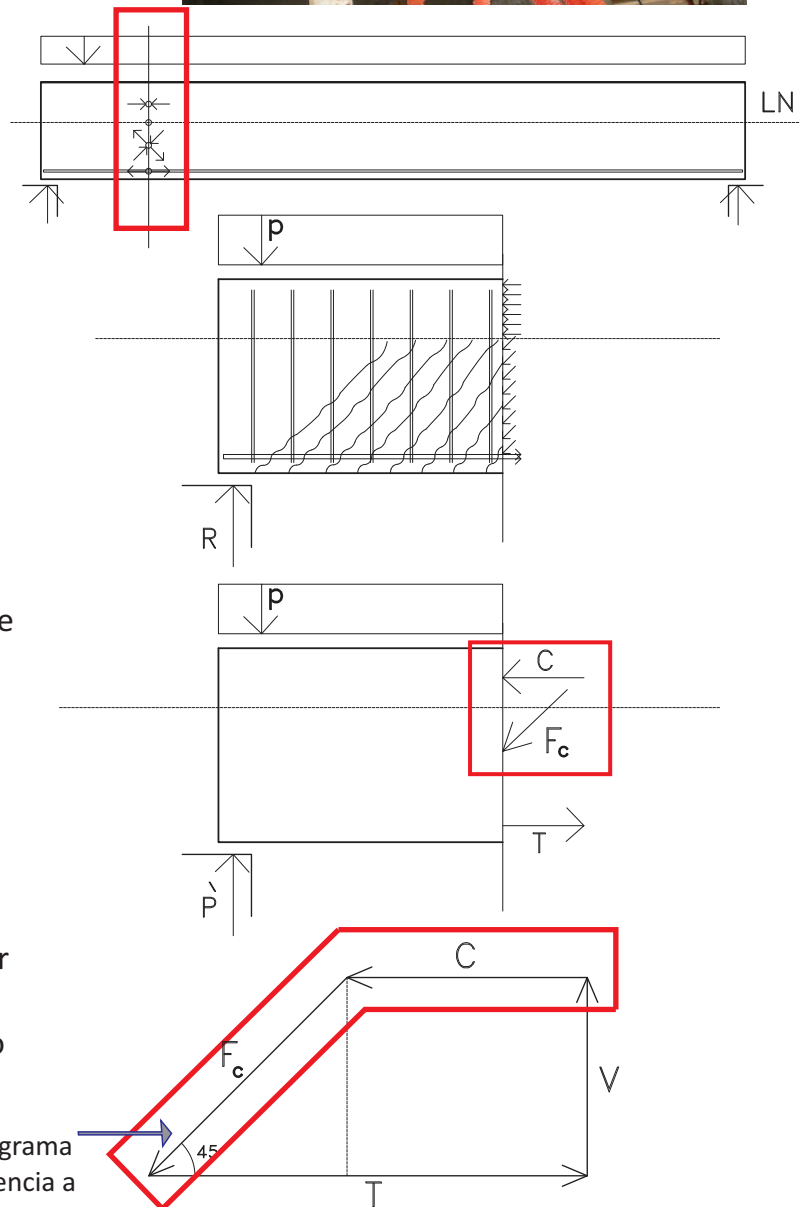
FISURAS PRODUCIDAS POR LA FLEXIÓN (FLECTOR + CORTANTE)

Se deformará la pieza estructural de manera no prevista, generando fisuras/grietas en la propia viga y en los elementos estructurales vinculados a ella.
