ATILIO PAIVA OLIVERA FOOTBALL STADIUM CONSERVATION ASSESSMENT, RIVERA-URUGUAY

EVALUACIÓN DEL ESTADO DE CONSERVACIÓN DEL ESTADIO DE FÚTBOL ATILIO PAIVA OLIVERA, RIVERA-URUGUAY

RESUMEN

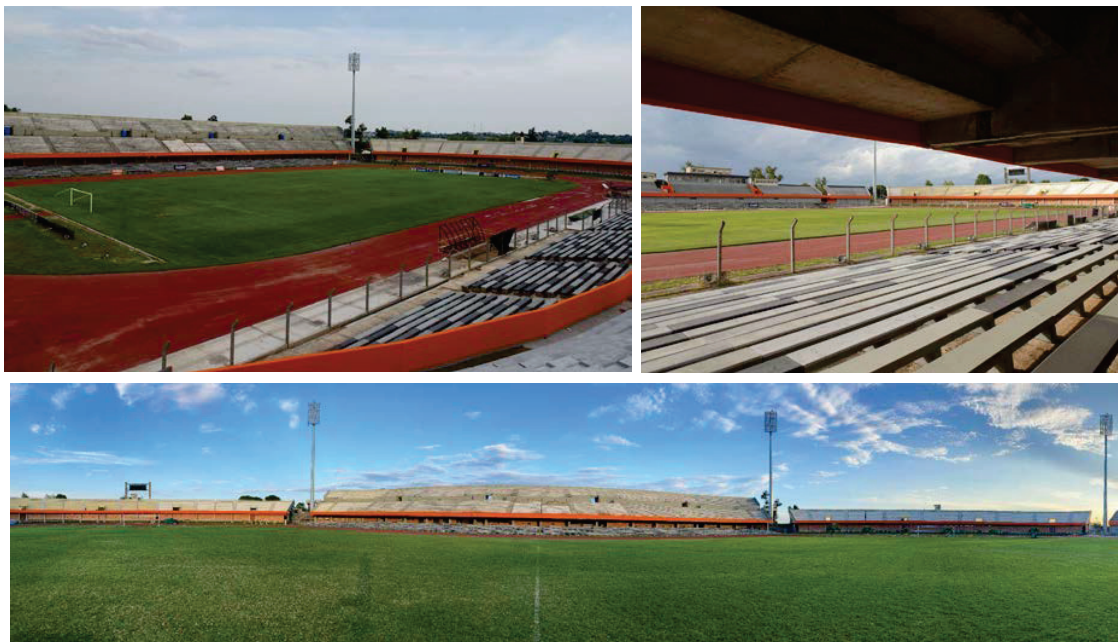
Figura 1. Tribunas Norte, Italia y Sur (de izquierda a derecha).

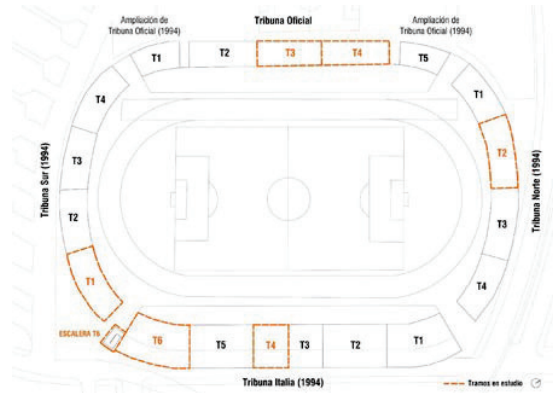
finalizada esta etapa se seleccionaron seis tramos: dos en la tribuna *Oficial*, dos en la *Italia*, uno en la *Norte* y otro en la *Sur*, los cuales fueron nuevamente inspeccionados a los efectos de realizar un estudio pormenorizado (Figura 2).

Figura 2. Planta general del estadio con sectores a estudiar
