CÁTEDRA DE ACONDICIONAMIENTO SANITARIO

PROYECTOS DE INVESTIGACIÓN

**PATOLOGÍAS EN EL ACONDICIONAMIENTO SANITARIO, INSTRUMENTOS  
PARA SU DETECCIÓN, SOLUCIÓN Y PREVENCIÓN**

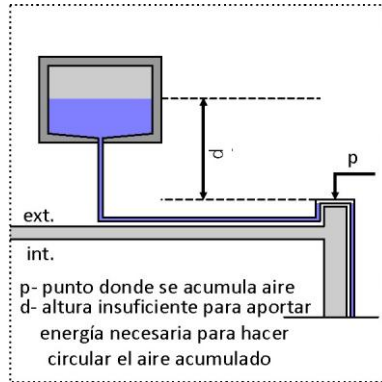
Fig. 1.1 a \_ Corte esquemático del caso.

Resulta frecuente en las inmediaciones de los tanques de reserva de agua potable, cuando se quieren eludir obstáculos tales como pretilas (ver fig. 1.1 a). El motivo por el que —sanamente— se evita cortar los

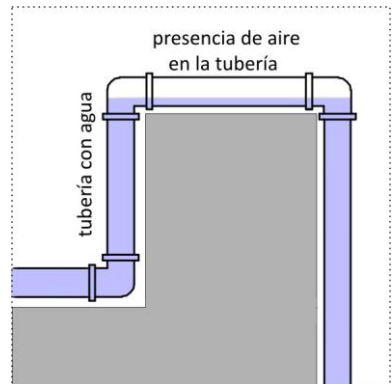
El aire es perjudicial para el buen funcionamiento de una cañería; cuando las burbujas de aire se concentran en los puntos altos de la cañería produciendo una disminución notable en el caudal ya que la sección por la que corre el agua se ve disminuida por la presencia del aire (ver fig. 1.1 b). Este fenómeno puede llegar a evitar el pasaje de agua dependiendo de la cantidad de aire que se encuentra en la cañería.

Fig. 1.1 b \_ Aire en la tubería

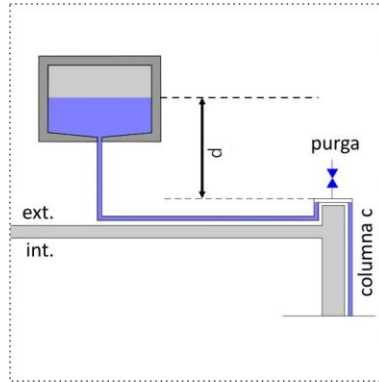
Fig. 1.1 c \_ Colocación de purga

- instalar *purgadores automáticos* <sup>(g)</sup> en los puntos altos o llaves para *purga manual* <sup>(g)</sup> (ver fig. 1.1 c, 1.2 d, e y f).
- modificar el trazado de las tuberías, por ejemplo alimentando un grifo de uso normal por encima del nivel de la tubería de distribución.

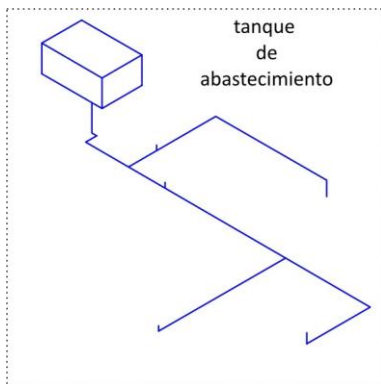
Fig. 1.1 d \_ Instalaciones que se auto purgan (Instalaciones “planas”).

- Diseñar las instalaciones para que se auto-purguen (fig. 1.1 d).
- Evitar los bucles en la instalación de abastecimiento (fig. 1.1 e).

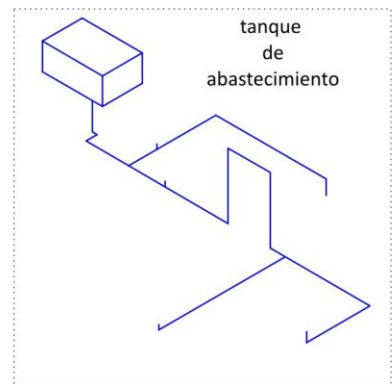
Fig. 1.1 e \_ Instalaciones con bucles. (Instalaciones donde se acumulará aire, por generarse “punto alto”).

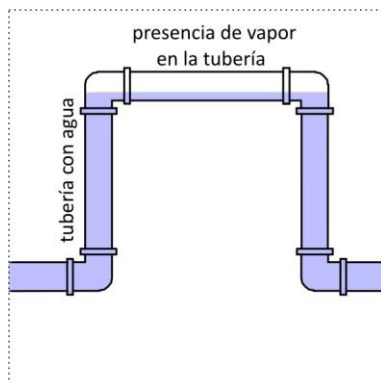
La presencia de aire en forma de grandes burbujas es perjudicial para el buen funcionamiento de las cañerías. Las burbujas de aire se concentran en los puntos altos de la cañería produciendo una disminución notable en el caudal ya que la sección por la que corre el agua se ve disminuida por la presencia del aire (ver fig. 1.2 a). Este fenómeno puede llegar a evitar el pasaje de agua dependiendo de la cantidad de vapor que se encuentra en la cañería.

Fig. 1.2 a \_ Aire en la tubería

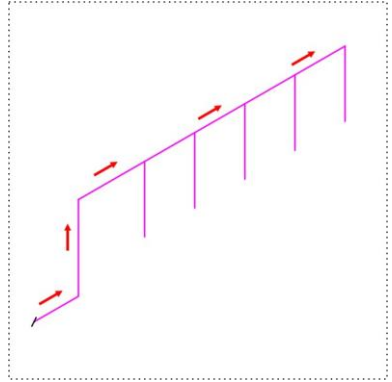
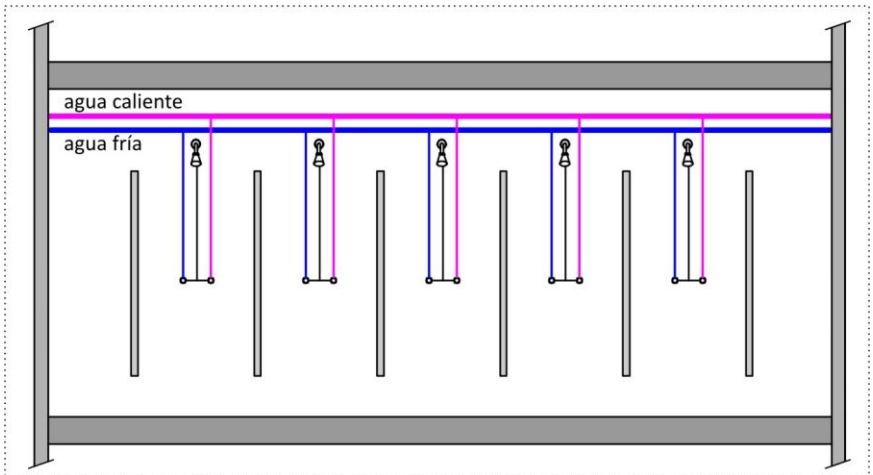
Por ejemplo en baterías de duchas colectivas, esta patología resulta muy frecuente cuando la distribución del agua caliente se realiza por encima de los dinteles de las puertas, en un nivel más alto que los picos de ducha ya que la burbuja de vapor queda “atrapada” en la cañería de distribución superior (ver fig. 1.2 b y c).

Fig. 1.2 b \_ Batería de duchas colectivas

Fig. 1.2 c \_ Batería de duchas colectivas

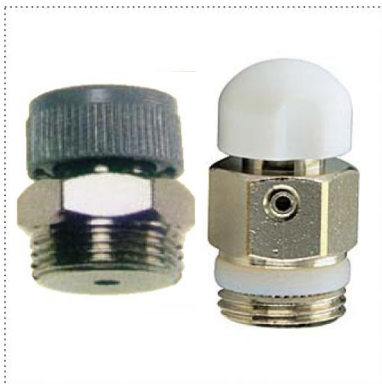
Fig. 1.2 d \_ Purgadores manuales.

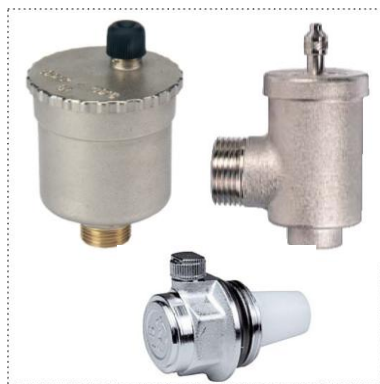
Fig. 1.2 e Purgadores automáticos <sup>(g)</sup>

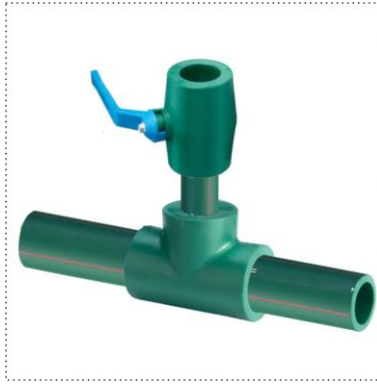
Fig. 1.2 f \_ Purgador manual realizado con llave de paso.

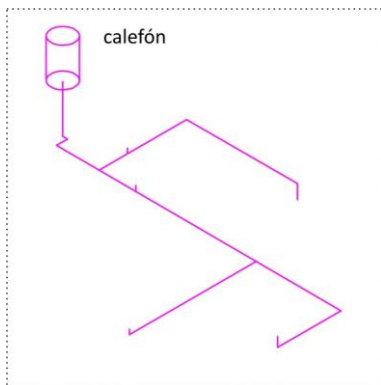
Fig. 1.2 g \_ Instalaciones que se auto purgan. (Instalaciones “planas”, en donde no se puede acumular vapor de agua).

Diseñar las instalaciones para que se auto-purguen (ver fig. 1.2 g)

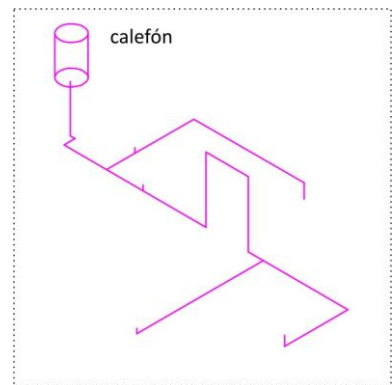
Fig. 1.2 h \_ Instalaciones con bucles. (Instalaciones donde se acumulará vapor, por generarse “punto alto”).

Evitar los bucles en la instalación de abastecimiento (ver fig. 1.2 h), en caso de ser imposible enviar la cañería por piso o considerar que se deben colocar purgues automáticos.

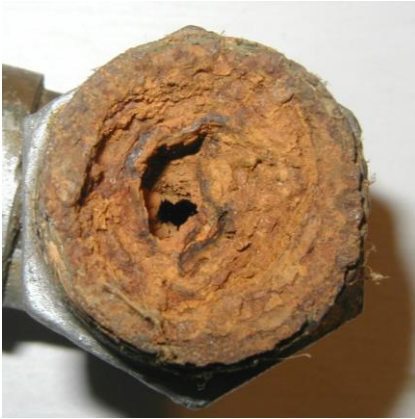
Fig. 1.3 a \_ Tubería de hierro galvanizado presentando un nivel avanzado de incrustaciones calcáreas.

Las incrustaciones calcáreas (ver fig. 1.3 a y b) se originan porque el agua – particular o de OSE -- contiene naturalmente carbonatos de calcio, magnesio (compuestos iónicos) y otras sales, y elementos varios en solución o suspensión.

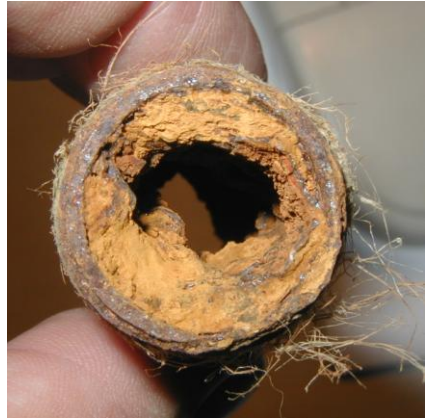
Fig. 1.3 b \_ Extremo de tubería de hierro galvanizado presentando un nivel avanzado de incrustaciones calcáreas.

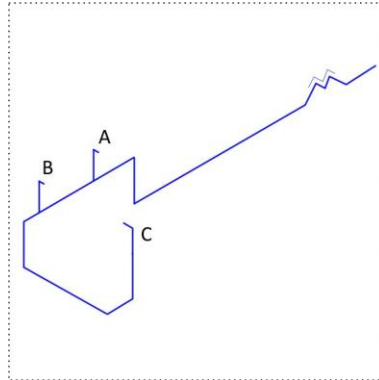
En el ejemplo de la figura 1.3 c, tenemos 3 puntos en los cuales podríamos hacer pruebas. Se podrían dar 3 casos:

b) En el tramo AB la caída de presión es la esperada, el caudal es adecuado a las circunstancias, mientras que en el tramo BC es superior a lo esperado, por lo cual notamos una disminución del caudal. El problema está en el tramo BC. No hay que descartar que sea incrustaciones calcáreas que por algún motivo solo se encuentran en esa parte la tubería (quizás el otro tramo ya fue reparado). Podría ser una obturación en una parte de ese tramo. Se debería buscar un punto intermedio para realizar otra prueba y así confirmar si la caída de presión es pareja en todo el tramo o en un punto determinado.

c) En el tramo AB la caída de presión es superior a la esperada, por lo cual hay una disminución notable del caudal, pero éste no disminuye en el tramo BC. El problema está en el tramo AB (ídem al anterior).

Fig. 1.3 c \_ Esquema de instalación de abastecimiento

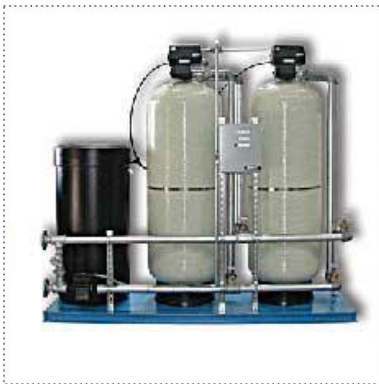
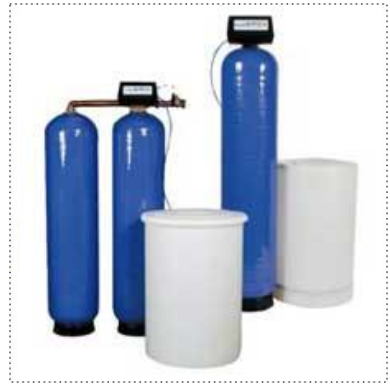
- Utilizar tuberías de *hierro galvanizado* <sup>(g)</sup> sólo en los lugares estrictamente necesarios especificados anteriormente.
- Elegir secciones de tuberías que aseguren una muy baja velocidad de escurrimiento dentro de la tubería.
- Interponer dispositivos químicos que retiran las sales de calcio y magnesio, conocidos como “ablandadores” (porque quitan “dureza” al agua) o “intercambiadores” (porque intercambian las sales, tomando las de calcio dejando a cuenta cloruro de sodio, ver fig. 1.3 d y e) cuyo grado de tratamiento se corresponderá con el grado de dureza, el caudal diario y la sensibilidad de los equipos que se alimentan. Estos equipos pueden tener diverso grado de automatización, pero requieren al menos el aporte periódico de cloruro de sodio.

Fig. 1.3 d \_ Intercambiadores

Fig. 1.3 e \_ Intercambiadores

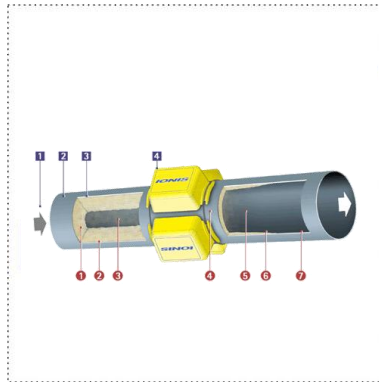
- Interponer dispositivos electromagnéticos (potentes imanes ver fig. 1.3 f) por fuera de la tubería, en el punto de ingreso del agua a la instalación. Pese a tener varios años en el mercado, no contamos con evidencia de su aptitud para disminuir los procesos de depósito de sales en las tuberías de *hierro galvanizado* <sup>(g)</sup>.

Fig. 1.3 f \_ Dispositivos  
electromagnéticos

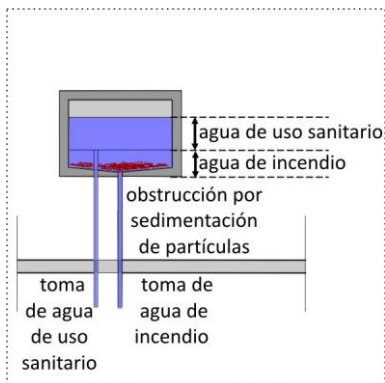
- **Tanques con doble salida**, una para abastecimiento de agua de uso sanitario y la otra para incendio (es esta última la que se tapa debido a la baja frecuencia de uso); este tipo de solución para tanques ha caído en desuso por ajustes en la norma, no obstante su uso fue muy extendido y son todavía muchos los tanques ajustados a este formato (ver fig. 1.4 a).

Fig. 1.4 a \_ Tanque con doble salida.

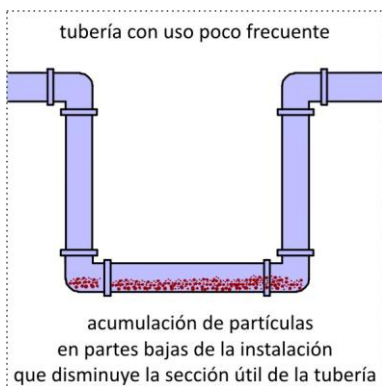
- tuberías que se usan poco, en donde se acumulan partículas en las zonas bajas (ver fig. 1.4 b).

Fig. 1.4 b \_ Acumulación de partículas

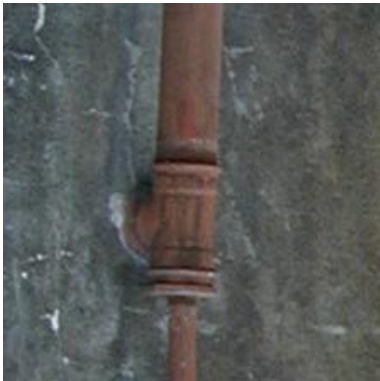
- Tés con reducción drástica en el diámetro de la tubería que sale hacia abajo, cuando el abastecimiento se realiza de forma derivada desde un depósito de reserva elevado que abastece a varios servicios (ver fig. 1.4 c).

Fig. 1.4 c \_ Te con reducción drástica en el diámetro de la tubería que sale hacia abajo.

En caso de reducciones drásticas de diámetros en columnas, cambiar el tramo haciendo la reducción hacia un costado (ver fig. 1.4 c).

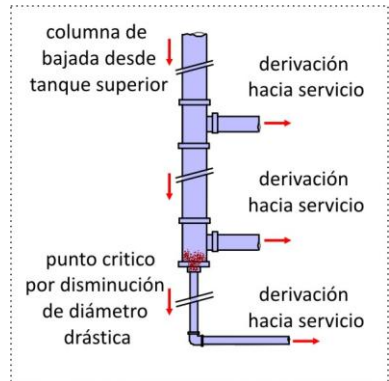
En el ejemplo de la figura 1.4 d se observa una derivación desde un depósito elevado con una reducción en la “te” que divide la columna de bajada y allí se observa el punto de riesgo de acumulación de sólidos. Lugar donde se reduce el diámetro y se encuentra la patología.

Fig. 1.4 d \_ Ejemplo donde se produce la patología.

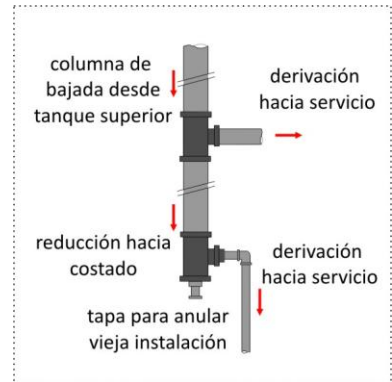
Fig. 1.4 e \_ Solución definitiva, se cambia el diseño en el punto crítico.

Cambiar los tramos en donde se conformen puntos bajos, ya sea cambiando el material por uno más liso o diseñando un nuevo recorrido que evite la acumulación de sólidos.

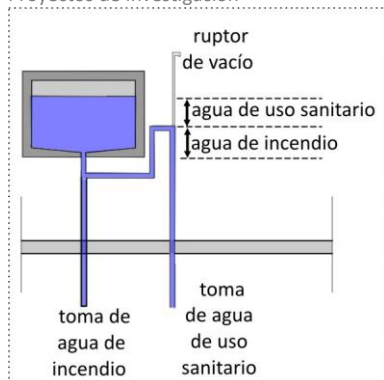
Fig. 1.4 f \_ Prevención: tanque superior, salida única.

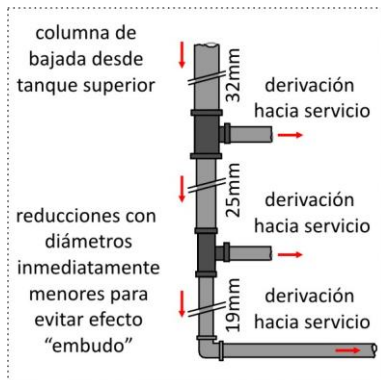
Fig. 1.4 g \_ Prevención: columna de bajada sin reducciones drásticas.

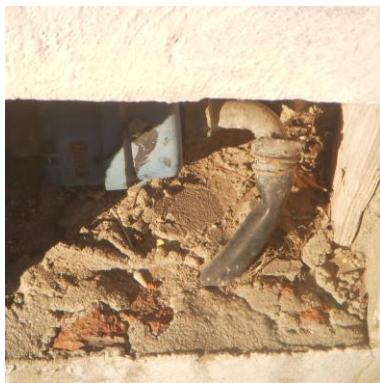
- en tuberías de plomo (con las que antiguamente se construían las conexiones de OSE a las redes privadas), por acciones instantáneas, por picos, palas, retroexcavadoras, etc., o por sobrecargas frecuentes por pasaje de vehículos hacia los garajes, que dejan deformaciones residuales en la tubería.
- en tuberías de polietileno de baja densidad (conocido habitualmente como “plastiducto”) (con las que actualmente se construyen las conexiones de OSE a las redes privadas), por aplastamientos permanentes por escombros bajo la acera pública (ver fig. 1.5 a).

Fig. 1.5 a \_ Estrangulamiento.

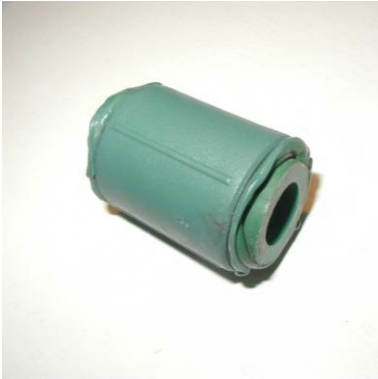
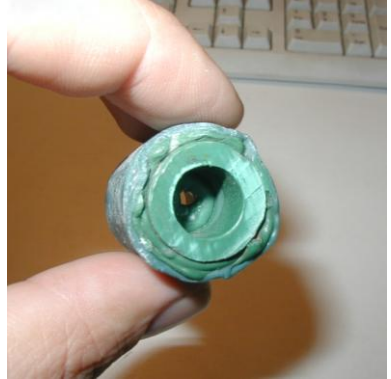
- en tuberías de polipropileno termofusionado, cuando por deficiencias en la ejecución se obtura el pasaje de agua (ver fig. 1.5 b y c).

Fig. 1.5 b \_ Estrangulamiento en polipropileno termofusionado.

Fig. 1.5 c \_ Estrangulamiento en polipropileno termofusionado.

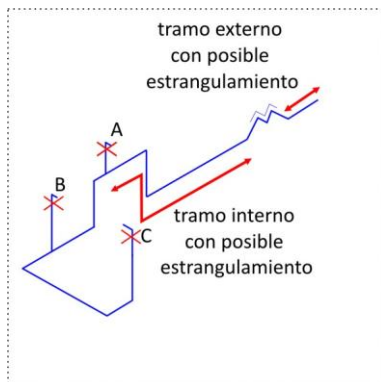
Si en la toma A, B y C se detecta un caudal inferior al esperado, la causa podría ser un estrangulamiento en el primer tramo de la red interna o en la red externa, por lo tanto se deberá inspeccionar el tramo de entrada al edificio. A veces las cañerías públicas son de materiales muy poco resistentes como el plomo y fácilmente se aplastan generando una disminución importante en el diámetro (ver fig. 1.5 d).

Fig. 1.5 d \_ Estrangulamiento en el primer tramo de la red interna o en la red externa.

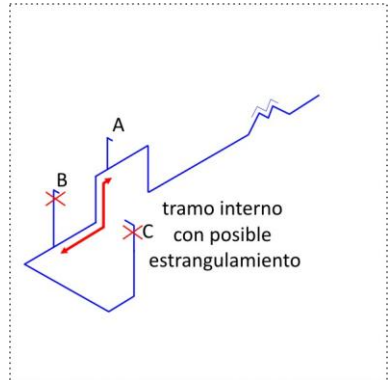
Si en la toma A el caudal es adecuado y en las tomas B y C hay insuficiencia de caudal, el problema es de la red interna del edificio y se deberá inspeccionar el tramo AB buscando puntos críticos, donde por diferentes razones la tubería ha sido aplastada o si la tubería se realizó en polipropileno termofusionado podría deberse a una mala ejecución y un excesivo calentamiento del plástico que provoca deformaciones y disminución en el diámetro (ver fig. 1.5 e).

Fig. 1.5 e \_ Problemas en el tramo AB

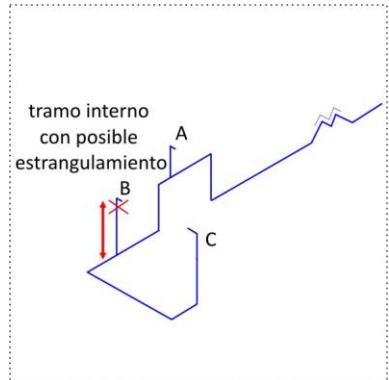
Si en la toma A y C el caudal es adecuado y en la toma B el caudal es insuficiente, se debe inspeccionar el tramo de derivación hacia la toma B, ya que la tubería general que llega hasta la toma C denota un buen funcionamiento (ver fig. 1.5 f).

Fig. 1.5 f \_ Problemas en el tramo de derivación hacia la toma B.

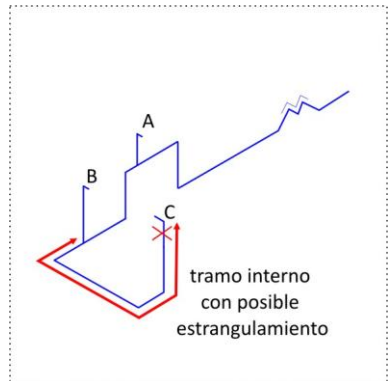
Si la falta de caudal solo se presenta en la toma C, se debe inspeccionar el tramo BC (ver fig. 1.5 g).

Fig. 1.5 g \_ Problemas en el tramo BC

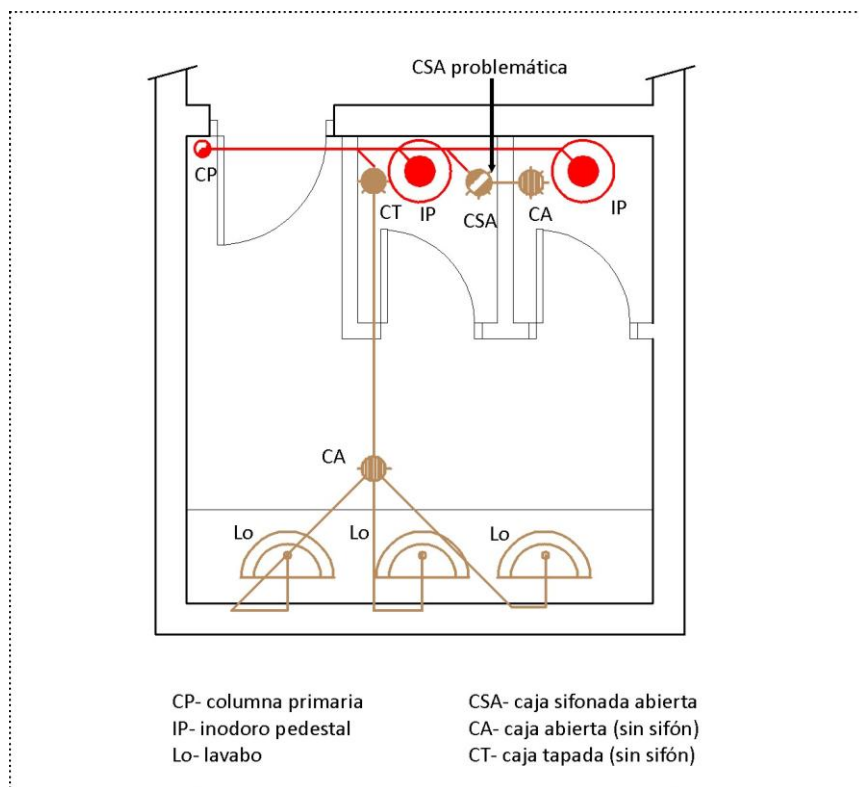
- 1) Baños colectivos de gran tamaño, donde se utilizan circuitos secundarios exclusivos para desagüe de piso de los gabinetes (ver fig. 2.1 a y b, esquemas de buenas y malas soluciones). La caja sifonada abierta (CSA) que sirve exclusivamente como resumidero de piso rara vez recibe agua, por lo tanto el agua del sifón se evapora rompiéndose así el sello hidráulico.

Fig. 2.1 a \_ Baño colectivo \_ Solución incorrecta, se evapora el sello hidráulico por no recibir agua.

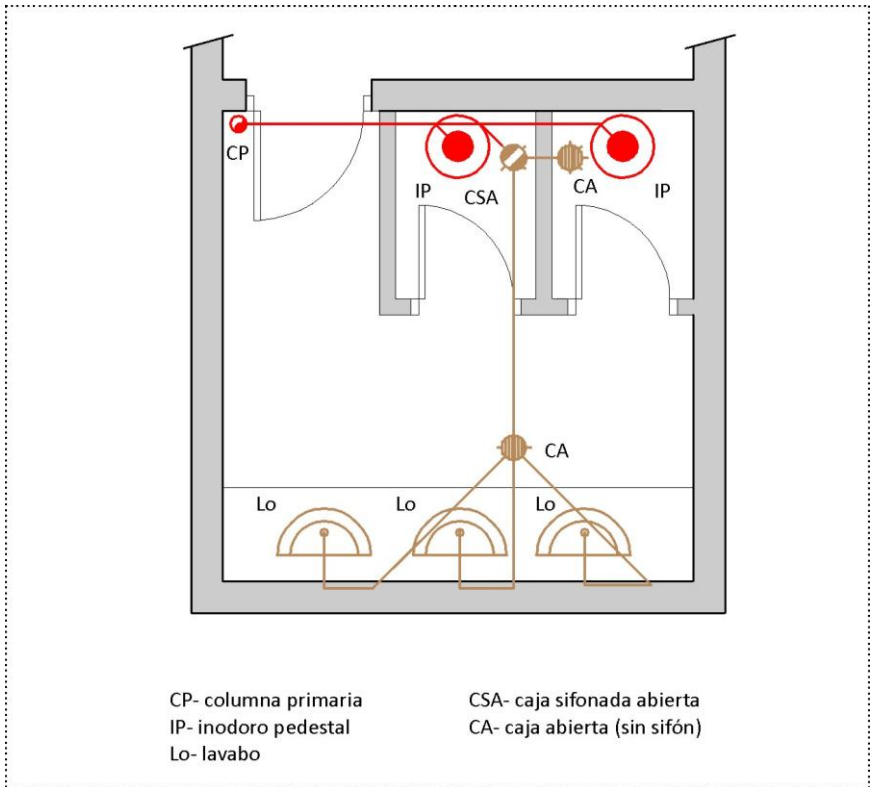
Fig. 2.1 b \_ Baño colectivo \_ Solución correcta, se asegura que llegue agua al sello hidráulico.

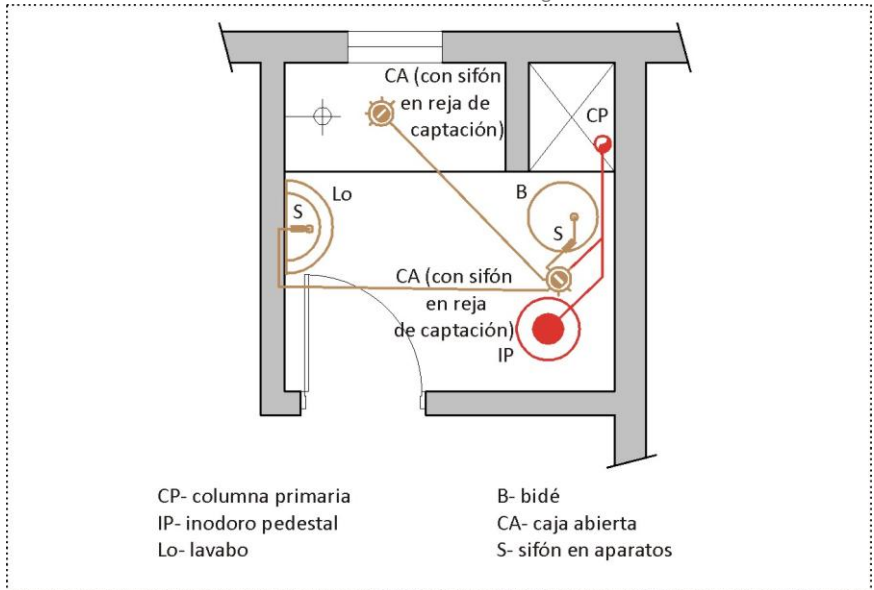
Fig. 2.1 d \_ Solución no aconsejable \_ Baño con caja abierta con rejilla sifónica y sifón en cada uno de los artefactos

- 3) Baños con caja abierta con reja sifónica (ver fig. 2.1 f) y sifón en cada uno de los artefactos. En donde tanto el sifón del desagüe de piso como el de algún otro artefacto no reciben agua periódicamente por ello se evaporan y pierde la protección hidráulica pasando los gases a través de estos *sifones*<sup>(g)</sup>. En este caso los sifones problemáticos son el del resumidero de piso, el del bidet y en un baño de servicio, en el cual la ducha es poco utilizada, podría ser el del resumidero de ducha. (Ver fig. 2.1 d y e, esquemas de solución no aconsejable y solución más segura).

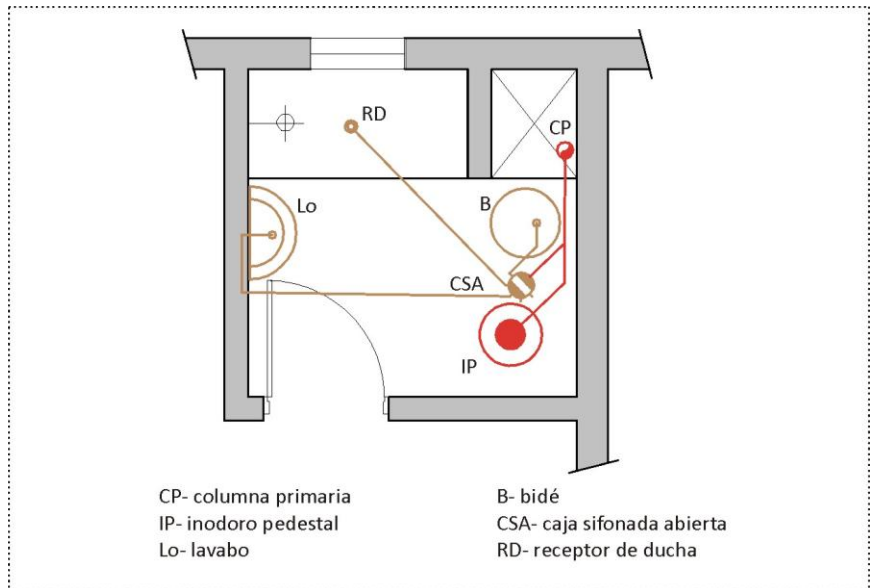
Fig. 2.1 e \_ Solución más segura \_ Un único sifón para todos los desagües secundarios del baño asegura que el sifón siempre contenga agua.

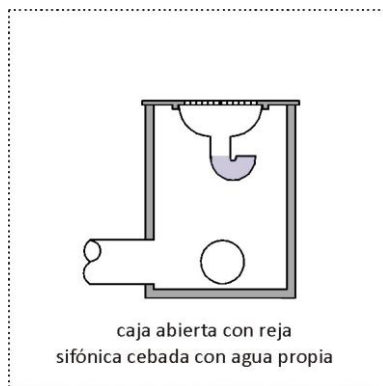
Fig. 7.1 f \_ BDA con rejilla sifónica

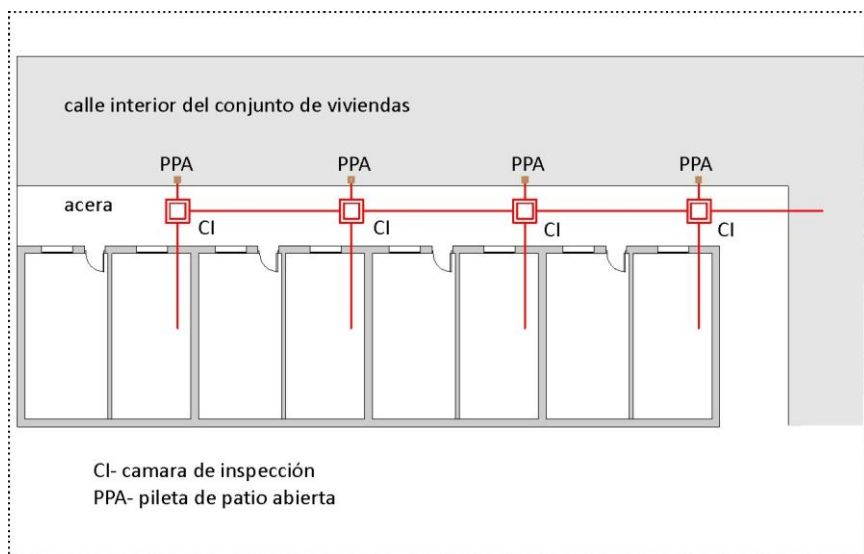
Fig. 2.1 g \_ solución incorrecta \_ un sifón por cada toma de desagüe de pluviales.

- 4) Desagües de pisos en cocinas o depósitos que nunca reciben agua.
- 5) Toma de desagües que sólo reciben pluviales de patios o caminerías exteriores. Es mejor unificarlos para aprovechar la mínima cantidad de agua en llenar un sifón y no varios. (Ver fig. 2.1 g y h, esquemas de buenas y malas soluciones).

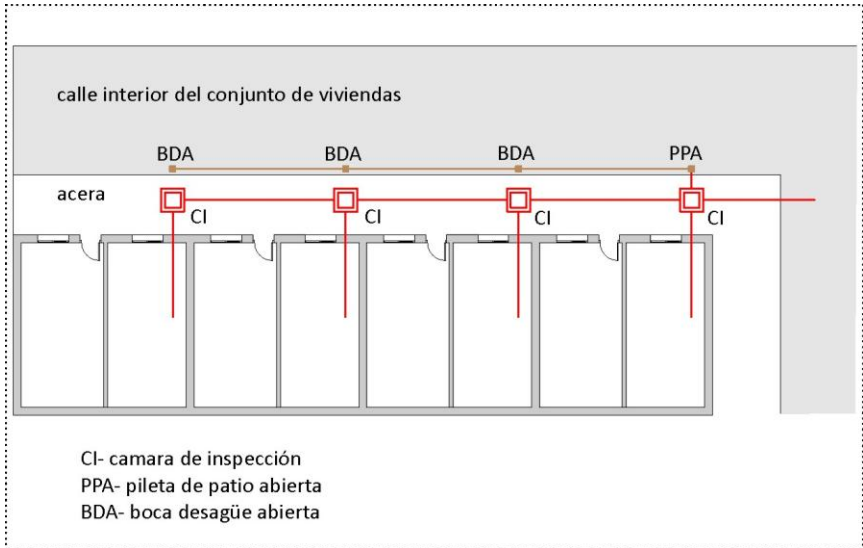
Fig. 2.1 h \_ solución correcta \_ un único sifón para todas las tomas de desagüe de pluviales.

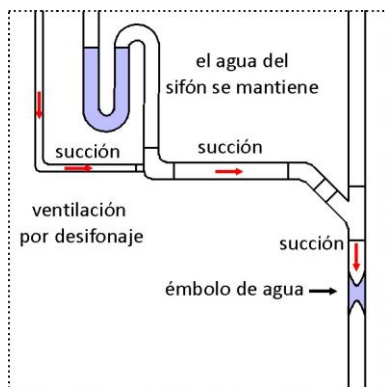
Fig. 2.2 a \_ Ventilación por desifonaje.

En el caso en que se tapa la ventilación por desifonamiento lo que sucede es que en el caso de producirse un embolo de agua en vez de succionar agua de la ventilación por desifonaje (ver fig. 2.2 a) succiona el agua del sifón (ver fig. 2.2 b).

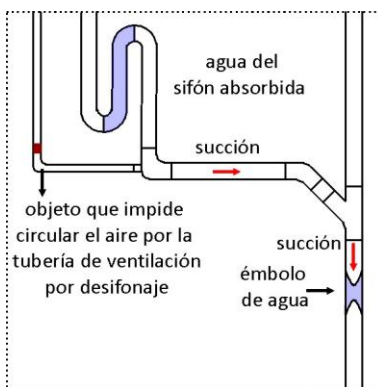
Fig. 2.2 b \_ Debido a obstrucción en cañería de ventilación se succiona el agua del sifón

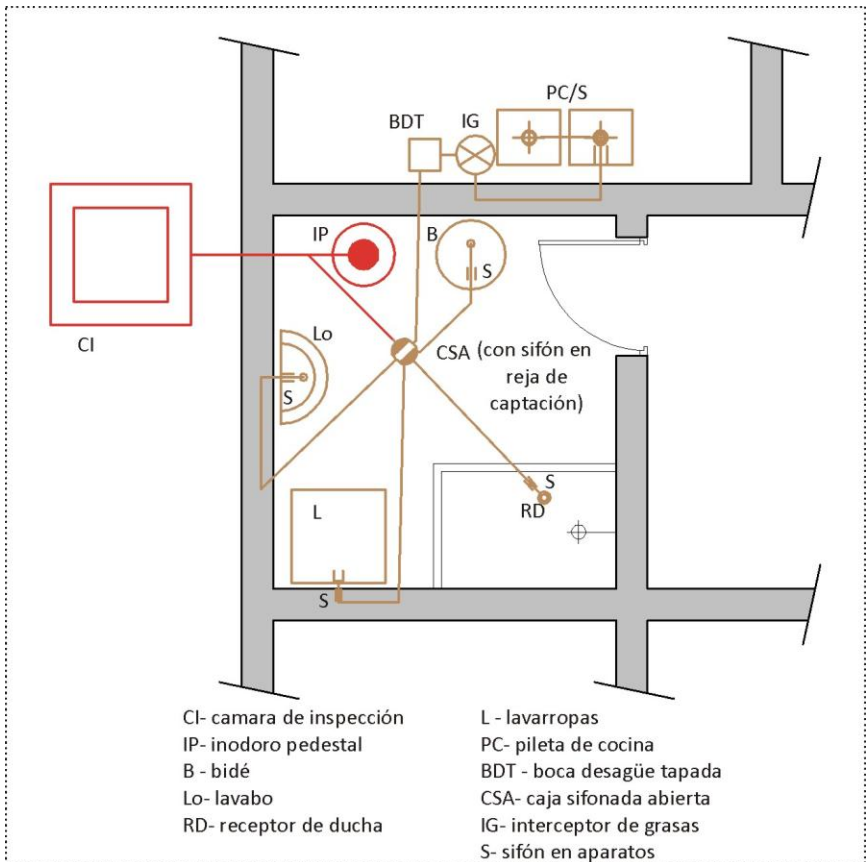
Fig. 2.3 a \_ Interceptor de grasa conectado al sistema de desagües del baño.

Cuando el interceptor se conecta al sistema de desagües del baño, la Ordenanza ha previsto que todo el circuito secundario deberá prever en cada uno de los artefactos un sifón en el propio artefacto (incluido el desagüe de pisos) (ver fig. 2.3 a). De este modo se pretende impedir que los gases presentes en este sistema de desagües secundarios ingresen a los ambientes.

La instalación de la figura 2.3 a, muestra la conexión del circuito secundario de la cocina con el circuito secundario del baño.

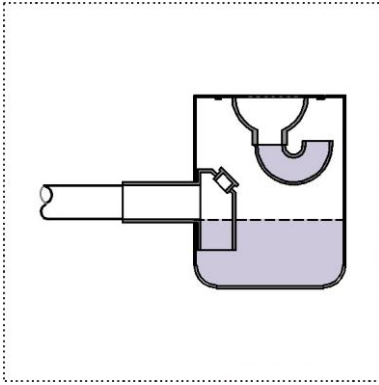
Fig. 2.3 b \_ Caja sifonada con rejilla sifónica cebada con agua propia.

En caso que la fuente de escape de gases al ambiente fuera exclusivamente a través de la reja de la caja sifonada, puede cambiarse el dispositivo, pasando de la figura 2.3 b (más común) a la figura 2.3 c (menos frecuente). En este caso el cierre hidráulico lo realiza el agua del

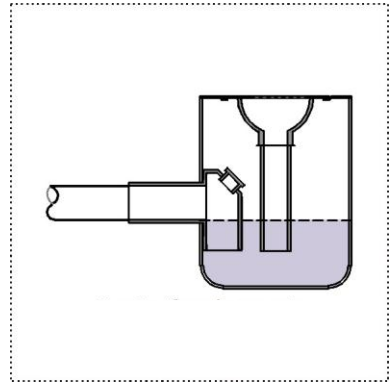
Fig. 2.3 c \_ Caja sifonada con rejilla sifónica cebada con agua de otros artefactos.

fondo del registro, que se repone cuando se usa cualquiera de los artefactos secundarios.

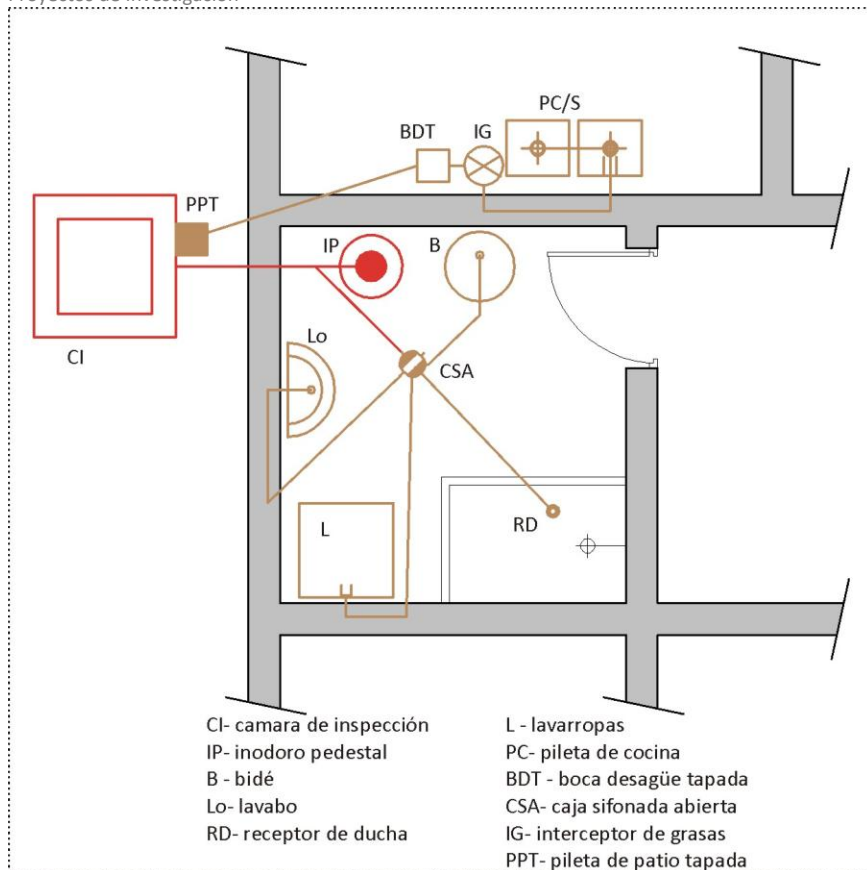
Como muestra la siguiente figura, se ha separado el circuito secundario “peligroso” (con contenido de materia orgánica) y el circuito secundario del baño previniendo la presencia de gases malolientes en el baño.

Fig. 2.3 d \_ Circuito secundario del interceptor de grasa se conecta a la primaria independientemente del circuito secundario del resto de los artefactos.

Por esta razón, se recomienda que los circuitos secundarios se conecten al circuito primario a través de cajas sifonadas independientes, separando completamente el circuito secundario que viene del interceptor de grasas por un lado (exclusivo) y el circuito secundario del resto de los artefactos (del baño, incluyendo desagües de piso) por otro.

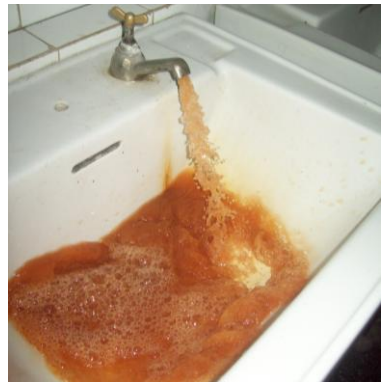
Fig. 3.1 a \_ coloración del agua que transita por una tubería corroída

1) Al abrir los grifos, el agua presenta una tonalidad marrón. Este signo no necesariamente indica la presencia de corrosión en la tubería interna, puede suceder que la misma se este produciendo en la red externa. (Ver fig. 3.1 a).

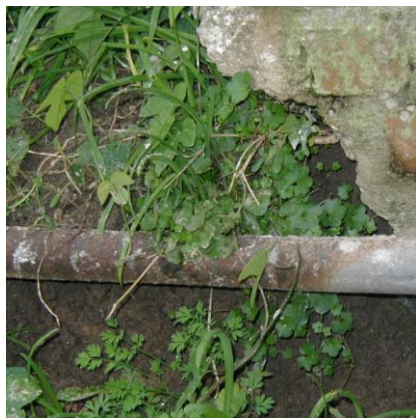
Fig. 3.1 b \_ Cañería corroída debido a su ubicación en zonas húmedas

- 2) Humedecimiento continuo y abundante de paramentos horizontales o verticales en zonas por donde este trazada la instalación.
- 3) En cañerías vistas se percibe la oxidación, el hierro al oxidarse parece “hojaldrarse” y presenta un cambio de coloración. (Ver fig. 3.1 b,c,d y e).

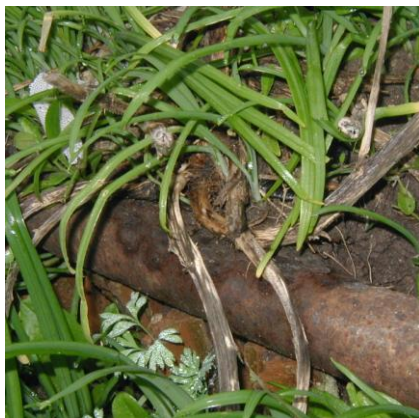
Fig. 3.1 c \_ Cañería corroída debido a su ubicación en zonas húmedas

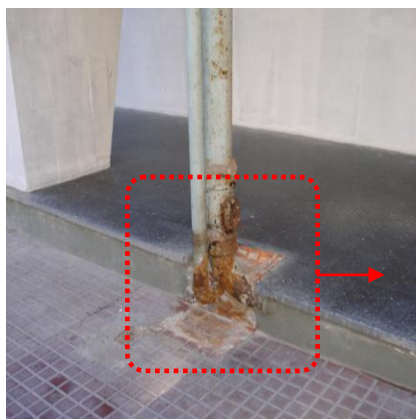
Fig. 3.1 d \_ Cañería corroída debido a su ubicación en contrapisos húmedos

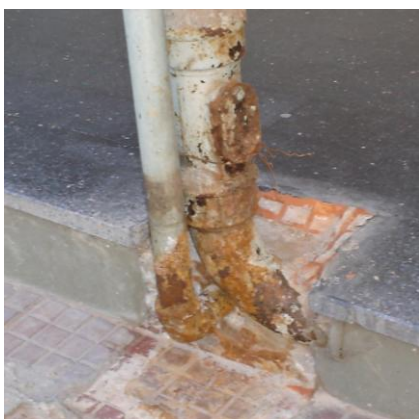
Fig. 3.1 e \_ Cañería corroída debido a su ubicación en contrapisos húmedos

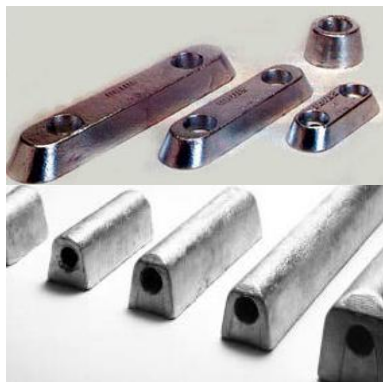
Fig. 3.1 f \_ Barras de magnesio (ánodos de sacrificio)

- Proteger las tuberías mediante pinturas antioxidantes y posteriormente con esmaltes de protección final.
- Prever la instalación de terminales con *ánodos*<sup>(g)</sup> de sacrificio (Ver fig. 3.1 f). Esto significa colocar en diferentes puntos inspeccionables de la instalación, terminales en cuyo interior alberguen una pieza de metal químicamente más activo que el hierro, (Ver fig. 3.1 h). El metal más activo funcionará como *ánodo*<sup>(g)</sup>, y el metal menos activo como *cátodo*<sup>(g)</sup>. (Ver fig. 3.1 g). Estas piezas metálicas podrán ser de magnesio o zinc y siendo metales más activos que el de la tubería, la corrosión se producirá hacia éstos y no hacia el hierro o hacia el zinc del recubrimiento protector, alargando considerablemente la vida útil de la instalación. Con el tiempo, dichas piezas de sacrificio se desintegrarán completamente por lo que periódicamente se deberá realizar la sustitución de estos *ánodos*<sup>(g)</sup>.

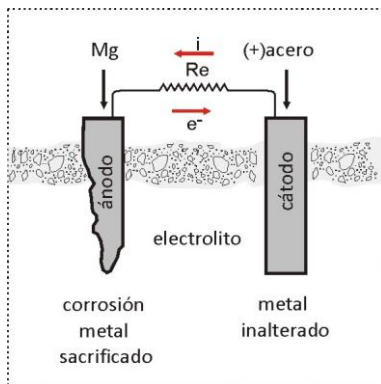
Fig. 3.1 g \_ Esquema de comportamiento del ánodo y del cátodo.

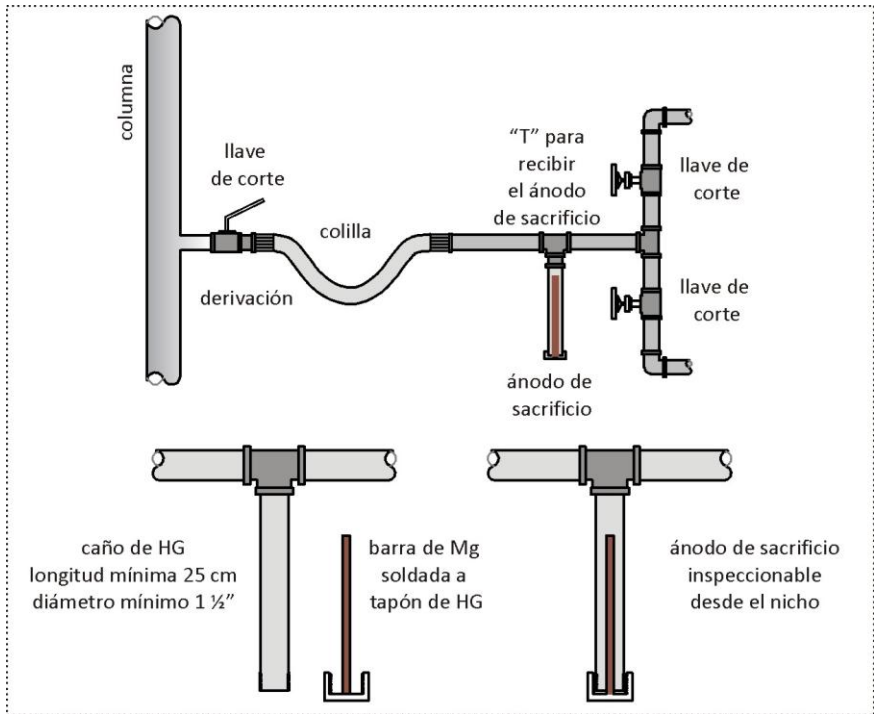
Fig. 3.1 h \_ Esquema de instalación de ánodos de sacrificio en instalación de abastecimiento

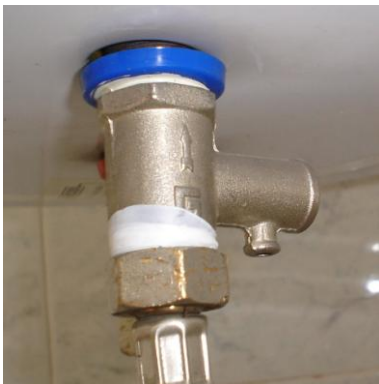
Fig. 4.1 a \_ Válvula de seguridad del calefón

Se percibe un goteo periódico en la válvula de seguridad del calefón. (Ver fig. 4.1 a y b).

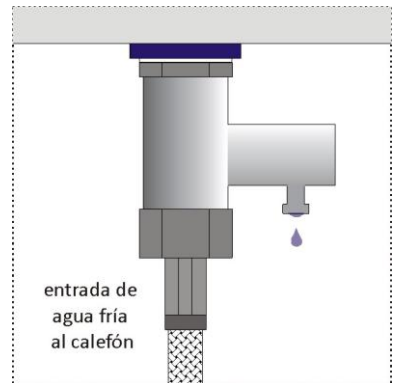
Fig. 4.1 b \_ Goteo periódico en la válvula de seguridad del calefón.

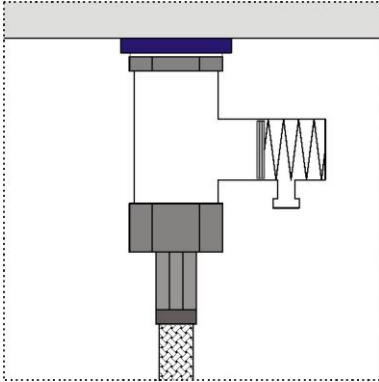
Fig. 4.1 c \_ Válvula mecánica de alivio

Para compensar eventuales accidentes<sup>1</sup> producidos por esta válvula, se agrega en el mismo dispositivo una válvula mecánica de alivio (a resorte) cuyo propósito es evitar que se produzcan presiones excesivas en el sistema, que podrían –en el caso límite– determinar la explosión del equipo. Cuando la presión excede los máximos establecidos (generalmente 8 bar) la válvula a resorte se abre, produciendo escape de agua o vapor, aliviando así la presión interna del sistema. (Ver fig. 4.1 c y d).

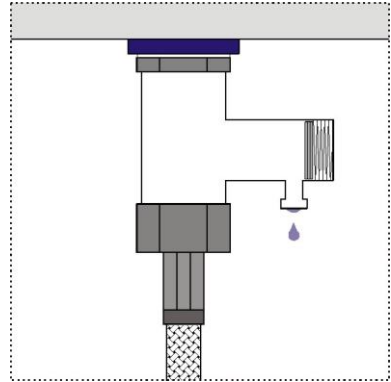
Fig. 4.1 d \_ Escape de agua o vapor aliviando así la presión del sistema

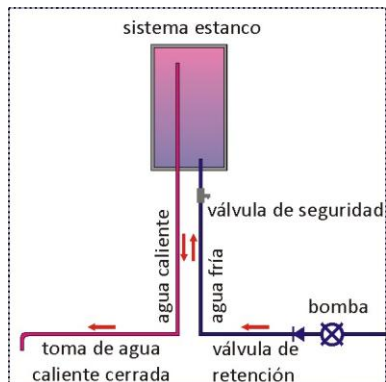
Fig. 4.1 e \_ Termoacumulador alimentado desde un hidroneumático con válvula de retención

En el caso particular de un termoacumulador alimentado desde un hidroneumático con válvula de retención, cuando la presión excede los 8 bar, la válvula de seguridad comienza a gotear (perder agua) hasta que la presión desciende por debajo de la presión crítica.

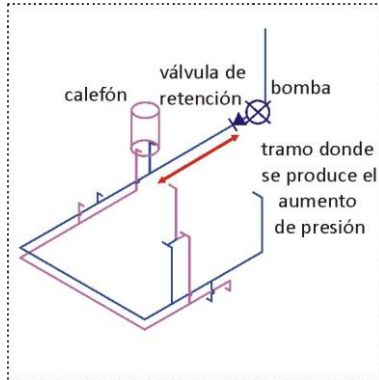
Fig. 4.1 f \_ Tramo donde se produce aumento de presión

- la longitud y diámetro de aquellas tuberías comprendidas en el tramo que se produce la expansión, esto es desde la válvula de retención del hidroneumático hasta la totalidad de las tuberías de agua caliente; en este tramo se encuentran burbujas de aire que resultan relativamente compresibles y por ello “elastizan” el agua (Ver fig. 4.1 f).

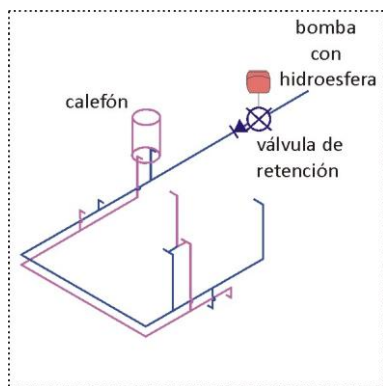
Fig. 4.1 g \_ Instalación con bomba e hidrosfera.

- Si el sistema hidroneumático es de tipo press-control (sin hidrosfera), se deberá adicionar una hidrosfera a la línea de impulsión. El propósito es aumentar el volumen de expansión del conjunto agua+aire. (Ver fig. 4.1 g).
- Si el sistema hidroneumático es de tipo press-control (sin hidrosfera) podrá evaluarse la posibilidad técnico-económica de sustituir este equipo por otro con sensor electrónico de flujo que no necesita válvula de retención<sup>2</sup>.
- Si el equipo hidroneumático no es del tipo que debe preceptivamente contar con hidrosfera, en todos los casos se podrá incorporar una. (Ver fig. 4.1 g).
- En casos extremos puede retirarse la válvula de seguridad del sistema. Nótese que una instalación sin válvula de seguridad, jamás explotará.

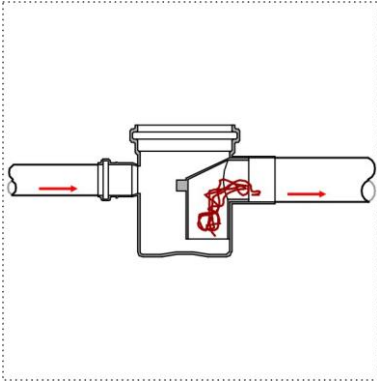
Fig. 5.1 a \_ Sector de obstrucción en cajas sifonadas.

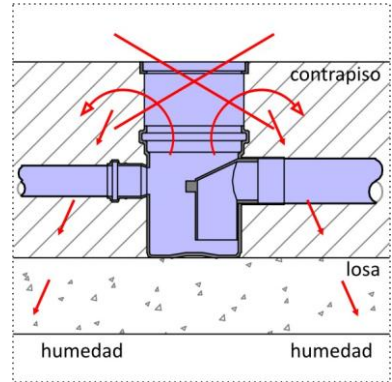
Fig. 5.1 b \_ El agua se filtra hacia el contrapiso

Cuando el encuentro está mal resuelto el agua ingresará al contrapiso inferior y —desde allí— a las losas y paramentos inferiores. (Ver fig. 5.1 b).

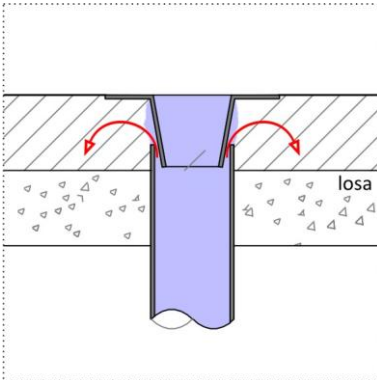
Fig. 5.1 c \_ Solución no estanca, embudo, el agua se filtra hacia el contrapiso y la mampostería.

En las azoteas como en las terrazas muchas veces se colocan embudos (ver fig. 5.1 c) o bien la impermeabilización ingresa a la tubería sin adherirse a la misma (ver fig. 5.1 d). Ambas son soluciones no estancas y en caso de trabajar la instalación saturadas de agua, la misma ingresa a los contrapisos generando humedades.

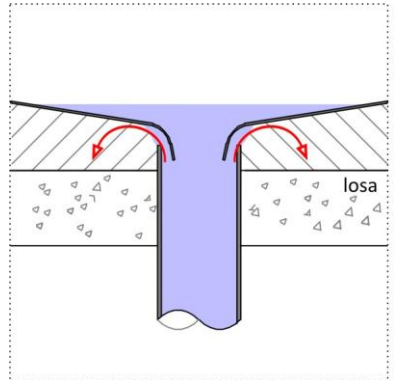
Fig. 5.1 d \_ Solución no estanca, la impermeabilización ingresa a la tubería de desagüe sin adherirse.

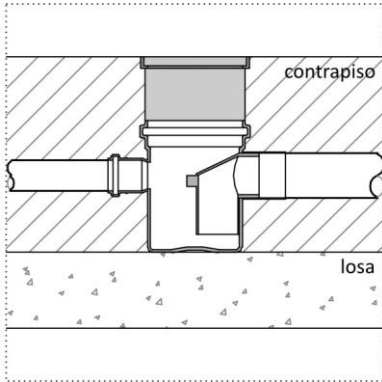
Fig. 5.1 e \_ Caja sifonada con prolongación de pileta de patio.

nivel de piso terminado. (Ver fig. 5.1 e) Esta solución es frecuente en las instalaciones sanitarias con cañería suspendida (Ver fig. 5.1 f)

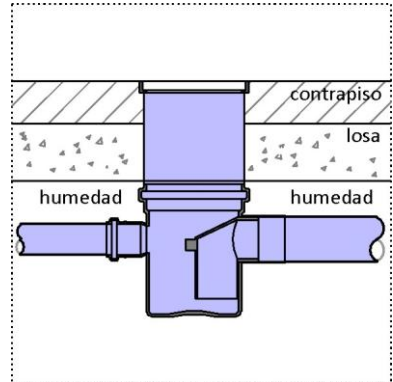
Fig. 5.1 f \_ Caja sifonada con prolongación de pileta de patio.

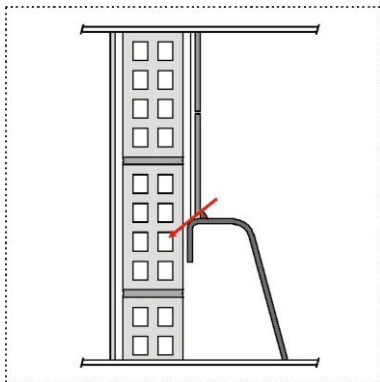
Fig. 5.2 a \_ Detalle unión bañera capa impermeable

Para resolver la junta entre este gran elemento con los revestimientos cerámicos suele apelarse al uso de “pastina” que se aplica en el borde perimetral de la bañera, para evitar que el agua se filtre a través del muro.

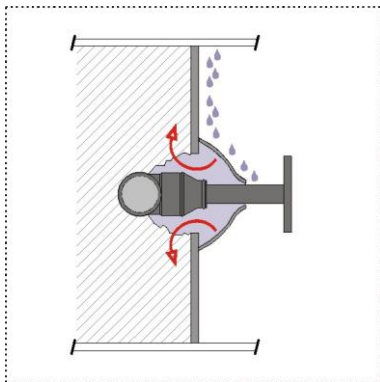
En las obras cuando se realiza la conexión de las llaves de paso (canillas) generalmente se genera una discontinuidad de la capa impermeable debido al picado, la cual queda escondida detrás del capuchón de las canillas. El agua constante de una ducha genera que el agua penetre entre el capuchón y los azulejos llegando a la mampostería y generando humedades.

Fig. 5.2 b \_ Detalle sección llaves de paso.

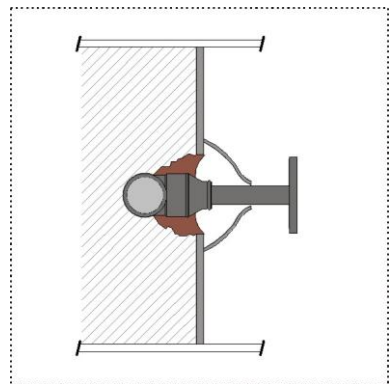
En el caso de juntas entre elementos totalmente rígidos, como pueden ser los de revestimiento y las griferías o elementos análogos, la forma de impermeabilizar la junta es por medio de pastina (mortero de portland blanco puro más agua) o bien de morteros especiales. (Ver fig. 5.2 c)

Fig. 5.2 c \_ Solución detrás del capuchón.

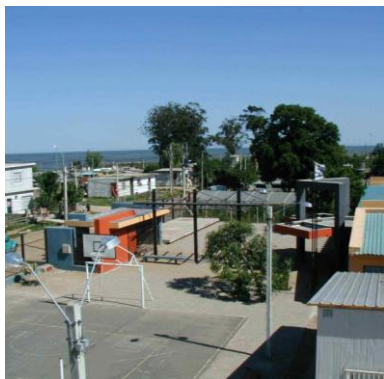
Fig. 6.1 a \_ Edificación que elimina casi toda el área permeable del terreno.

Esto es lo que sucede en la figura 6.1 a y 6.1 b. En una zona donde no existen colectores, se hizo un proyecto en el que se eliminó casi toda el *área permeable*<sup>(g)</sup> del terreno (ver fig. 6.1 a). Las aguas pluviales van hacia la parte baja del terreno, donde está ubicado el pozo negro del complejo.

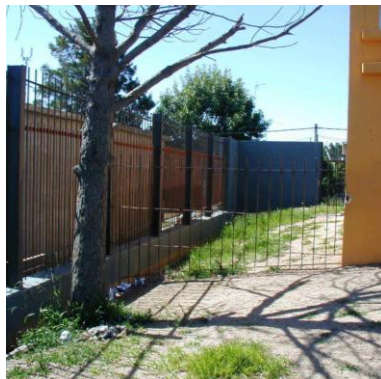
Fig. 6.1 b \_ Zona baja del terreno.

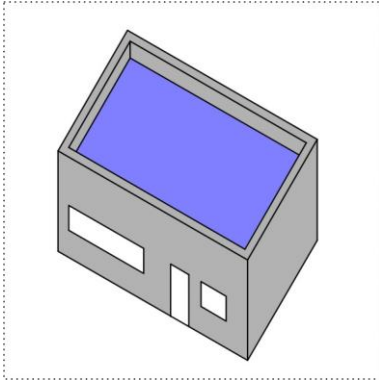
Fig. 6.1 c \_ Vivienda aislada y su área de captación de agua.

Cuando se construye un edificio en altura se generan fachadas principales y medianeras que funcionan como áreas receptoras de agua, aumentando el área de captación de terrenos y/o azoteas vecinas (ver fig 6.1 c, d y e) los cuales, seguramente, no tenían previstos recibir ese volumen de líquido generando inundaciones.

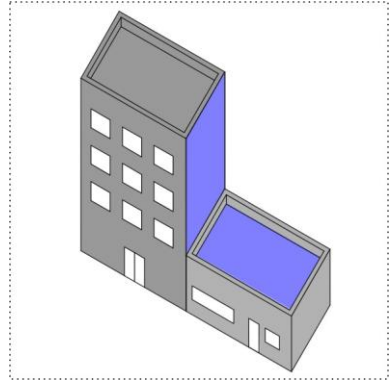
Fig. 6.1 d \_ Construcción de un edificio de mayor altura junto a la vivienda aislada, la medianera del edificio actúa como área receptora de agua

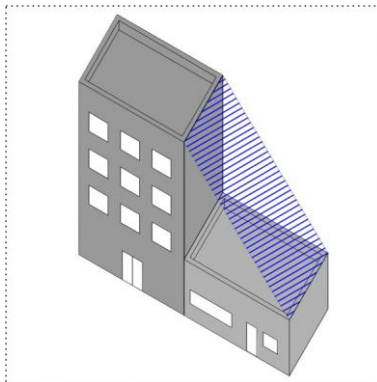
Fig. 6.1 e \_ Construcción de un edificio de mayor altura junto a la vivienda aislada y su nueva área de captación de agua.

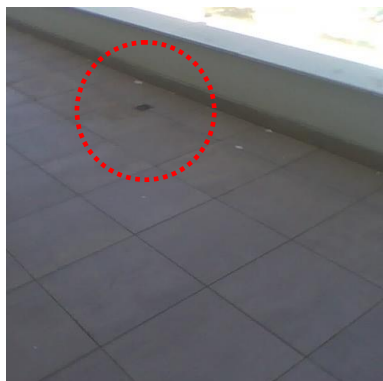
Fig. 6.3 a \_ Desagüe de una terraza.

Esto suele suceder cuando por ejemplo no se tiene en cuenta el agua que aporta la fachada para el cálculo de desagües de terrazas, a causa de lo cual se colocan una cantidad insuficiente de desagües. Por ejemplo el desagüe que se observa en la figura 6.3 a corresponde al desagüe de una terraza que capta también el agua recibida por la fachada de la figura 6.3 b. Este desagüe resulta insuficiente debido a que fue calculado a partir del área que corresponde al área de la terraza (ver fig. 6.3 c). Este desagüe debería calcularse con un área de captación mayor (ver fig. 6.3 d).

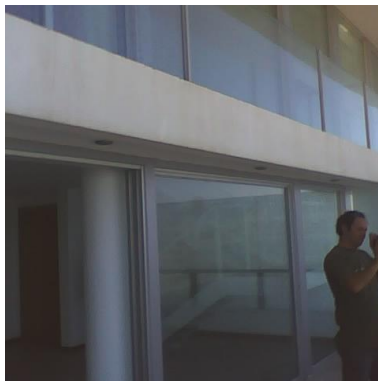
Fig. 6.3 b \_ Fachada receptora de agua.

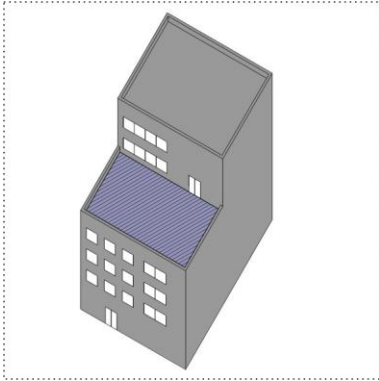
Fig. 6.3 c \_ Área considerada para el cálculo de desagüe de la terraza.

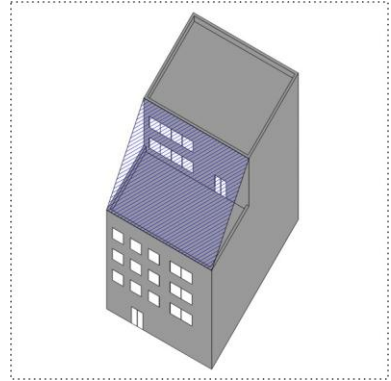
Fig. 6.3 d \_ Área real de captación.
