CÁTEDRA DE ACONDICIONAMIENTO SANITARIO

PROYECTOS DE INVESTIGACIÓN

**PATOLOGÍAS EN EL ACONDICIONAMIENTO SANITARIO, INSTRUMENTOS  
PARA SU DETECCIÓN, SOLUCIÓN Y PREVENCIÓN**

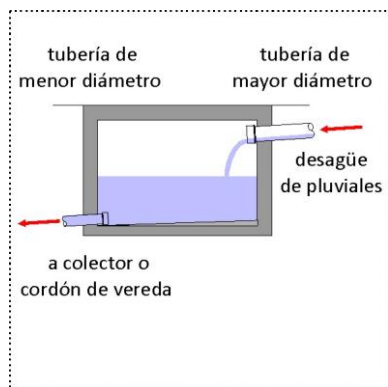
vereda y/o terreno según el caso) a una velocidad menor y prudencial de modo de no generar inundaciones. (ver fig. 6.1 j)

Fig. 6.1 j \_ Tanque amortiguador.

- Generar áreas permeables en el terreno, para que parte del agua sea absorbida por el terreno. El suelo absorbe naturalmente varios litros de agua de lluvia.
- Crear un pozo de bombeo para acumular el agua en exceso. Prever las instalaciones para evacuar esa agua al colector o a la vereda. Se debe verificar que tipo de pozo y equipo de bombeo se debe utilizar en cada caso.
- Realizar un tanque de amortiguación que capte el agua en exceso de pluviales. A este tanque por un lado le ingresa el agua a través de caño de mayor diámetro y por el otro sale un caño de menor diámetro que lo que hace es liberar el agua captada (al colector,

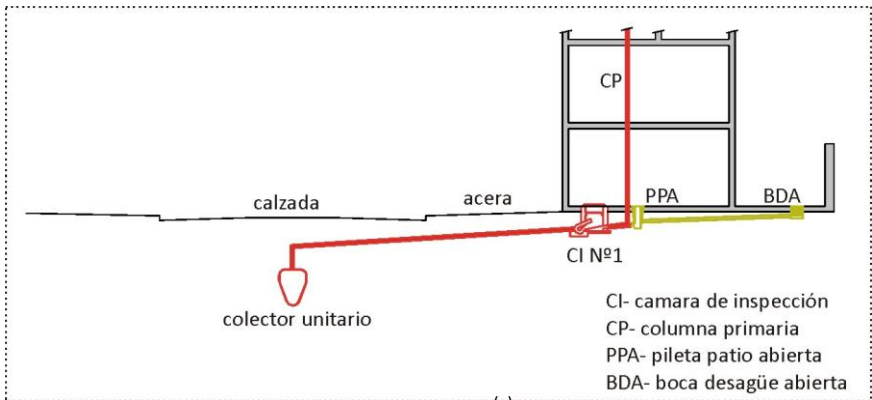
Esto ocurre en la Red de Desagües del predio, cuando la misma está conectada a un *Colector Unitario* <sup>(g)</sup>, es decir, cuando el colector conduce conjuntamente las aguas negras y las aguas grises. A este le hacemos llegar todas las aguas que hay en nuestro predio, incluidas las pluviales, que son las que causan esta patología. (ver fig. 6.2 a).

Fig. 6.2 a \_ Vivienda conectada a *colector unitario* <sup>(g)</sup>.

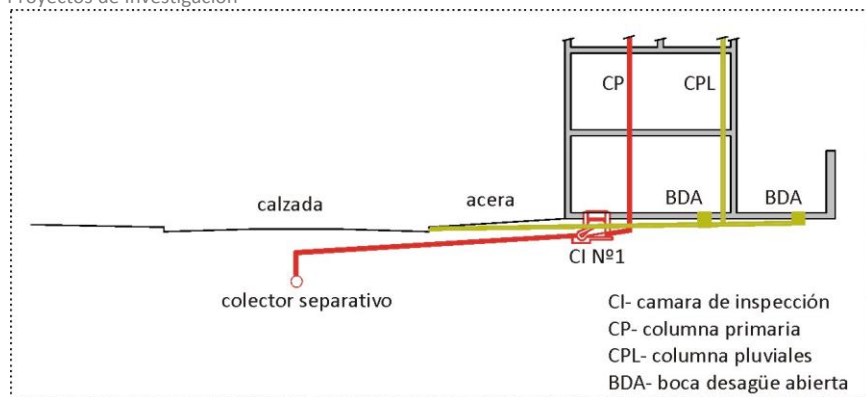
Cuando el colector es separativo, las aguas de lluvia van a la vereda, lo cual hace imposible que ocurra la patología, pero no evita que cuando las bocas de tormenta se llenen, las calles se inunden y el agua vaya al interior de las edificaciones. (ver fig. 6.2 b).

Fig. 6.2 b \_ Vivienda conectada a *colector separativo* <sup>(g)</sup>.

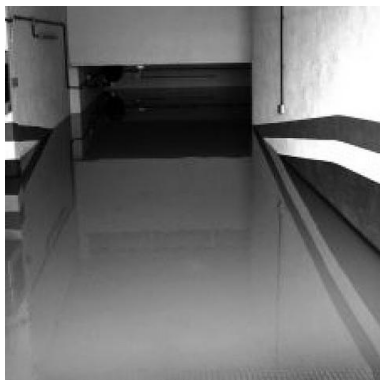
- 1) Ingreso de agua por las tapas de los puntos de inspección más bajos, como ser, cámaras de inspección, piletas de patio, etc.
- 2) Inundación de subsuelos y patio posteriores. (ver fig. 6.2 c)

Fig. 6.2 c \_ Inundación de subsuelo.

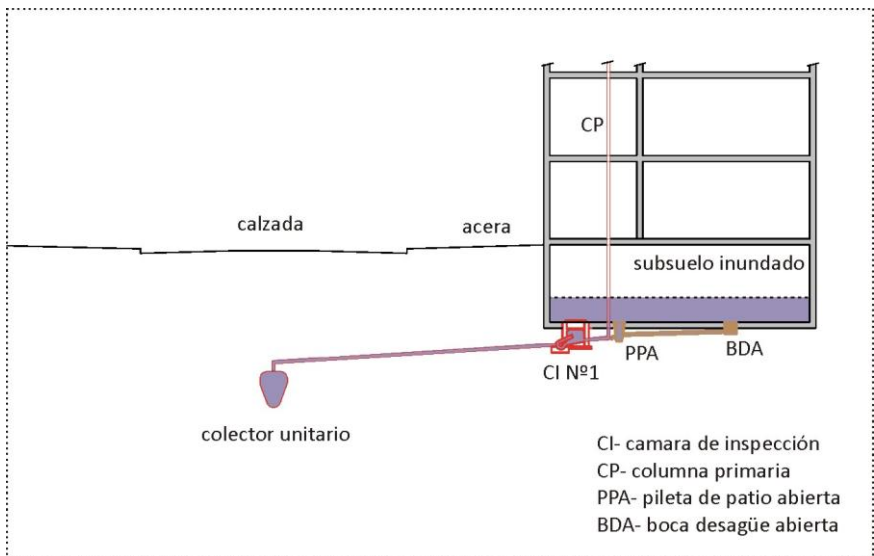
- a) El colector es unitario, y su capacidad se ve superada. El agua ingresa por esos puntos que estén por debajo del nivel de la vereda. (ver fig. 6.2 d)
- b) Si tenemos puntos de la red interna que estén por debajo del nivel de la vereda, el agua ingresa por esos puntos.
- c) Cañería mal dimensionada. La instalación tiene una menor capacidad de evacuación de los pluviales, que el caudal recibido. Puede ser que la instalación esté mal calculada, o que la lluvia sea superior a los patrones utilizados para el cálculo.
- d) Mal diseño de la instalación, donde los puntos bajos de la instalación se evacúan por gravedad, y no a través de un pozo de bombeo.

Fig. 6.2 d \_ El agua ingresa por los puntos que estén por debajo de la vereda.

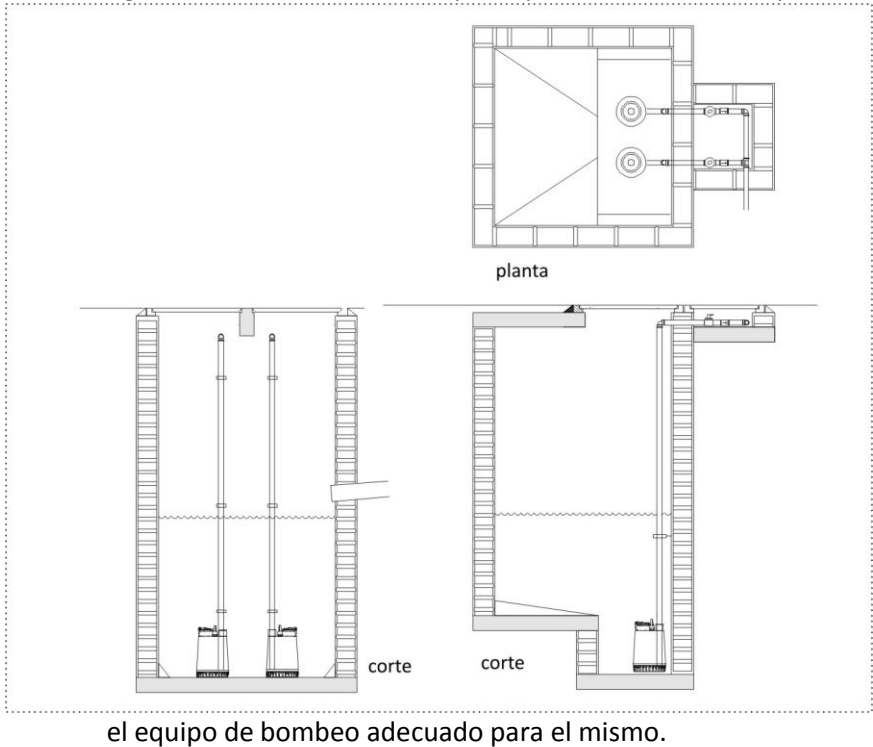
- 1) Hacer un pozo de bombeo para acumular el exceso de agua. (ver fig. 6.2 e). Se debe estudiar que capacidad debe tener, y cuál es

Fig. 6.2 e \_ Pozo de bombeo.

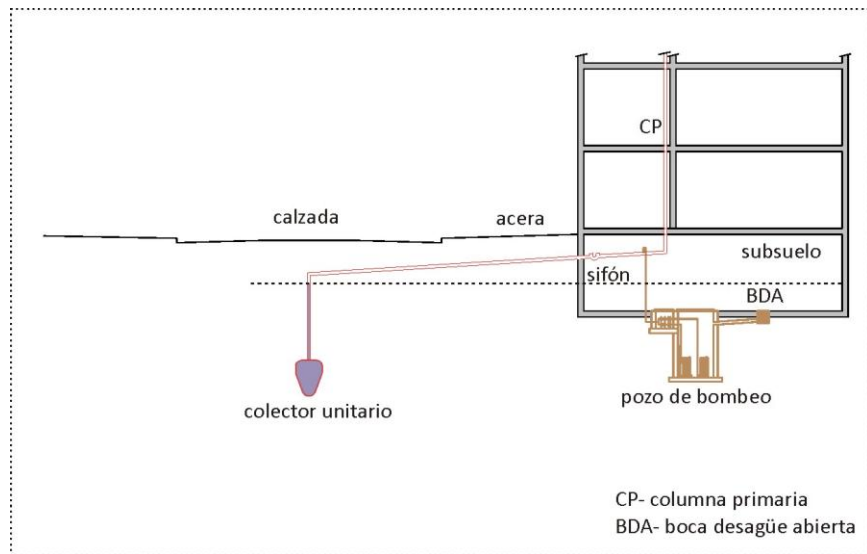
2) Hacer los ajustes necesarios en instalación, para poder bombear esa agua al colector o a la vereda.

Fig. 6.2 f \_ Instalación con pozo de bombeo.

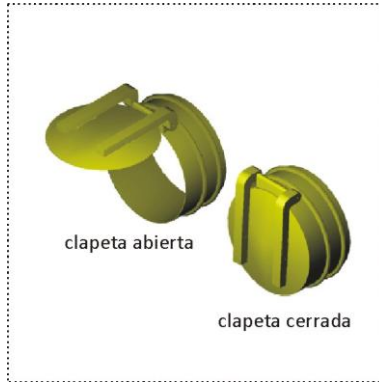
Colocar una clapeta (ver fig. 6.2 g).en el punto de la conexión al colector. Esta pieza impide que el agua del colector, cuando este se llena, pase a la instalación interna del predio, desbordando por las alcantarillas que dan a la calle.

Fig. 6.2 g \_ Clapeta

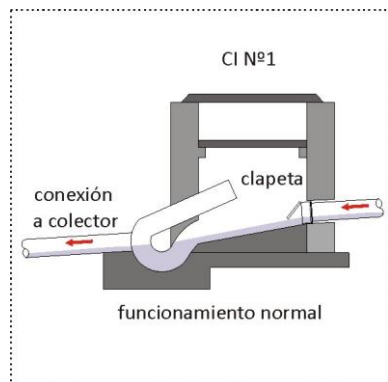
La clapeta es una válvula de retención que solo permite desaguar hacia el colector, la instalación se anula (se cierra la clapeta) cuando el agua del colector intenta ir en sentido contrario lo cual provocaría una inundación en el edificio (ver fig. 6.2 h e i). Cabe destacar que el caudal que se desagüe durante el periodo de tiempo que la clapeta anula la instalación se acumula en las tuberías y las cámaras de la instalación. La clapeta es un dispositivo muy efectivo cuando se conducen solamente desagües amoniacales (*colector separativo* <sup>(g)</sup>) para prevenir patologías por inclusión de pluviales en colectores separativos. En caso de colocar clapeta en una instalación unitaria se debe contar con un dispositivo que acumule efluentes (un pozo de bombeo) cabe la posibilidad de que las tuberías se saturen y puedan producirse desbordes en los artefactos o los puntos bajos, en ese caso sería un “auto inundación”.

Fig. 6.2 h \_ Clapeta abierta.

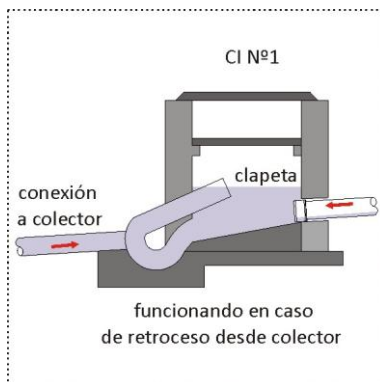
Fig. 6.2 i \_ Clapeta cerrada.

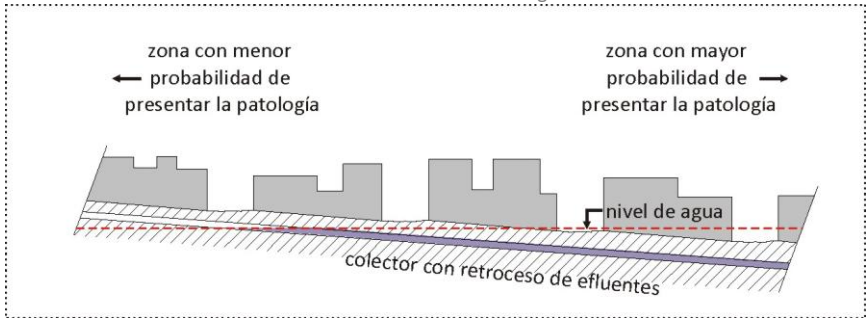
Cuando existen puntos de inspección que están por debajo del nivel de vereda, que son evacuados por gravedad, la Intendencia Municipal de Montevideo obliga a firmar un formulario en el cual al Ente Municipal deslinda su la responsabilidad en caso de que esos puntos desborden. De cierta forma se invita a bombear todos los desagües que estén por debajo del nivel de vereda hasta un punto ubicado en una cota superior. O sea que si tenemos locales por debajo del nivel de vereda y aunque contemos con la profundidad suficiente del colector para evacuarlos por gravedad, es recomendable bombear los locales que están por debajo del nivel de vereda y desaguar por gravedad todos los servicios que estén por encima del mismo. Esto vale como recomendación general y queda al criterio de cada técnico la decisión de colocar un pozo de bombeo. La clave para poder evaluar la situación consiste en buscar puntos de remansamiento, o sea buscar donde se va a acumular el gua en caso de saturación del colector. La probabilidad de un refluo en el colector es menor si la conexión se está realizando en un colector que recién inicia su recorrido frente a otro que recibe desagües aguas arriba (ver fig. 6.2 j).

Fig. 6.2 j \_ Zonas con mayor y menor probabilidad de presentar inundaciones producto de esta patología.

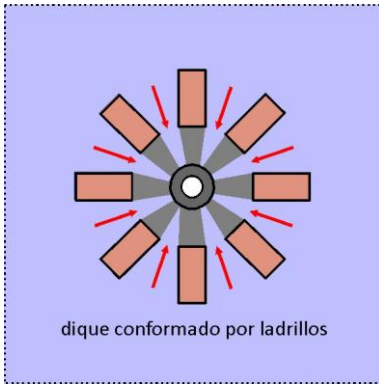
Si la causa es por excesiva pendiente, se puede hacer un “dique” alrededor del caño de bajada, logrando disminuir el caudal instantáneo y así evitar que este se sature.

Fig. 6.3 a \_ dique

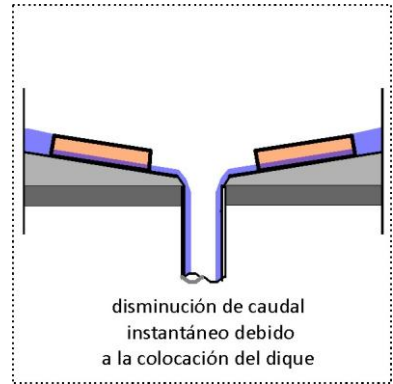
Fig. 6.3 b \_ dique en corte.

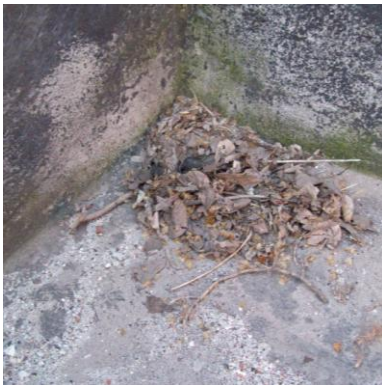
Realizar una periódica limpieza de la azotea, para evitar que ramas, hojas, u otro elemento obstruya el caño (ver fig. 6.3 c y d).

Fig. 6.3 c \_ ramas y hojas obstruyen el caño de pluviales

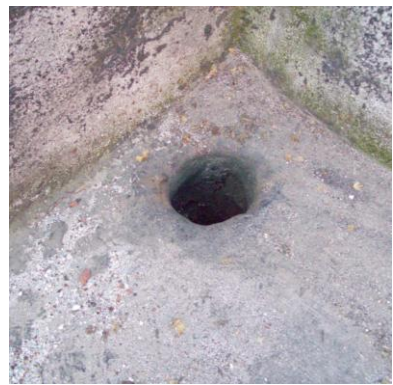
Fig. 6.3 d \_ Desagües de pluviales limpio. (La colocación de un sombrerete ayudaría a evitar que entren elementos al interior del caño).

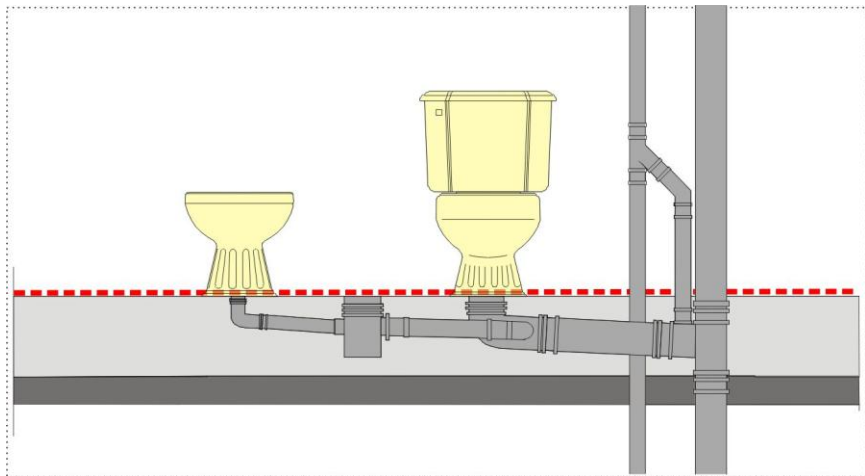
a) confiar en el pavimento del local húmedo utilizando un pavimento impermeable y rellenar las juntas con pastina (ver fig. A01a).

Fig. A01a \_ Impermeabilización utilizando el pavimento

El tipo de impermeabilización que siempre se coloca es la del caso a: un pavimento impermeable y se rellenan las juntas con pastina. Es por eso que la solución b se utiliza en caso de no confiar en el pavimento. Como ya dijimos anteriormente no hay normativa vigente sobre el espesor de la junta y las características de los materiales a utilizar. Estas dos soluciones, contemplan que en caso de la ducha o en caso de lavado del baño el agua no llegue hasta el contrapiso. La solución c contempla que el local inferior al local húmedo no se vea afectado en caso de rotura de caños. Una impermeabilización en esas condiciones, no tiene solicitaciones mecánicas ni dilataciones ni exposición a la radiación solar, por lo tanto se encuentra en condiciones óptimas que alarga su vida útil. Todo sistema de impermeabilización normal debe contar con desagüe, de otro modo el agua se acumulará y comenzará a atravesar la impermeabilización en poco tiempo.

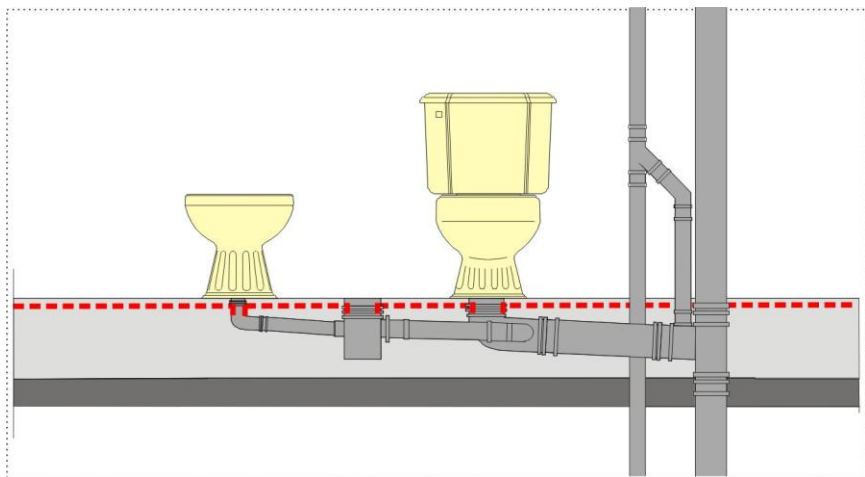
b) impermeabilizar debajo del pavimento sobre las cañerías (ver fig. A01b).

Fig. A01b \_ Impermeabilización debajo de pavimento

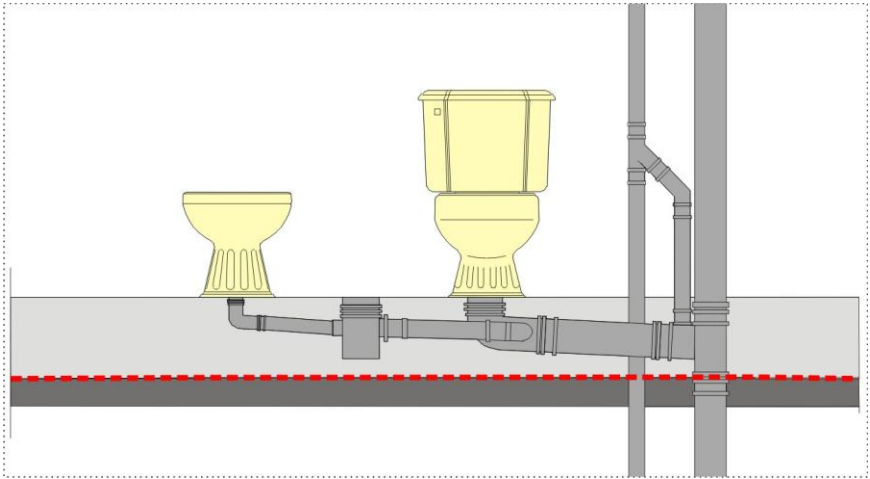
## c) Impermeabilizar debajo de la cañería de desagüe(ver fig. A01c).

Fig. A01c \_ Impermeabilización debajo de cañería

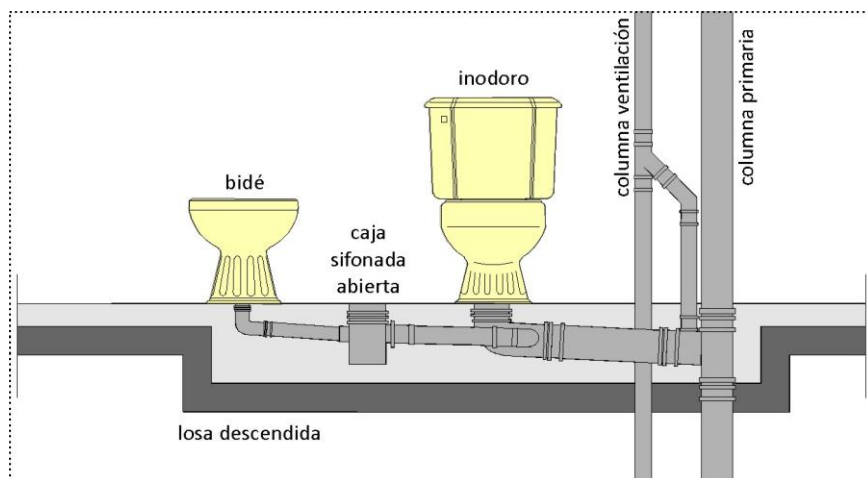
En esta solución (ver fig. A01d), una posible fuente de humedad es una rotura en la cañería (de desagüe o de abastecimiento), lo que provocaría que el contrapiso se llene de agua, llegando hasta la losa y el local inferior.

Fig. A01d \_ Esquema de instalación albergada en el descenso de losa.

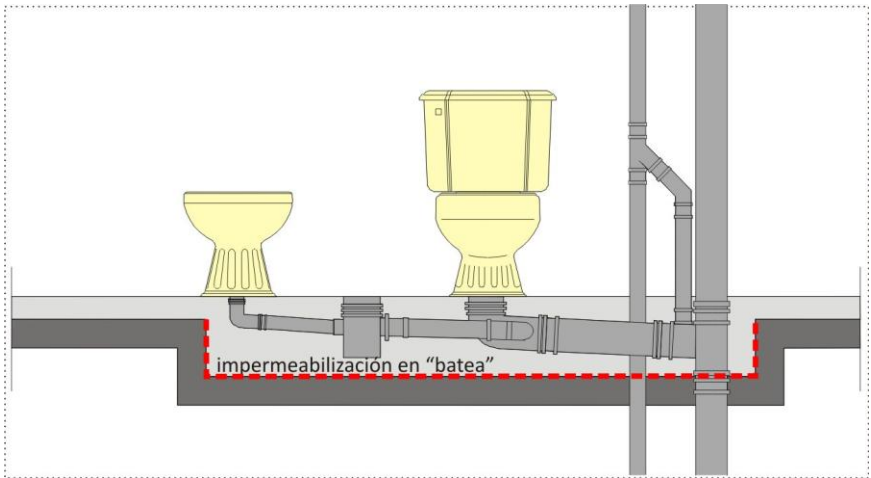
Para evitar la aparición de dicha mancha de humedad, se suele aplicar la impermeabilización sobre la losa, protegiendo toda la “batea” que contiene la cañería (ver fig. A01e).

Fig. A01e \_ Impermeabilización de batea.

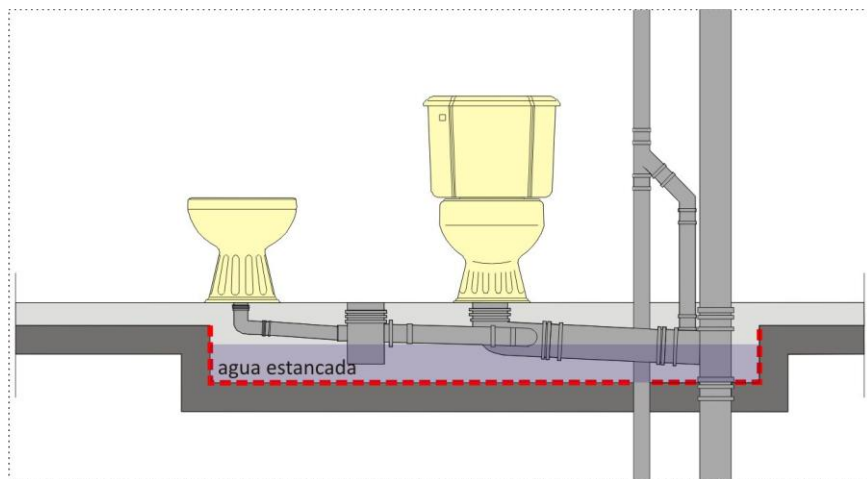
Esto sucede ya que en este tipo de impermeabilizaciones es usual no contar con un desagüe en el punto bajo de la impermeabilización así como no tener pendiente hacia ese punto bajo. Esto genera que en el caso de romperse un caño, el agua se acumularía en el contrapiso, quedando atrapada por largo tiempo (ver fig. A01f).

Fig. A01f \_ Agua atrapada en relleno de “batea”.

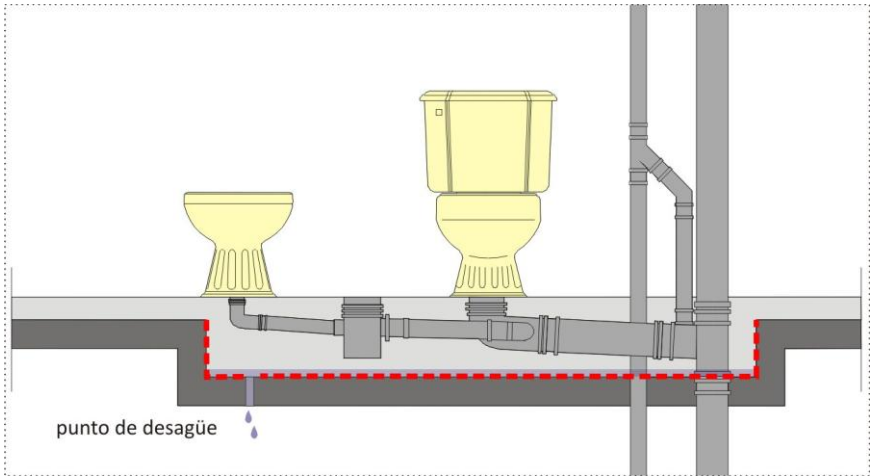
Para lograr una solución eficiente en este sentido, lo recomendable es dejar un punto de desagüe de dicha agua atrapada (ver fig. A01g), pero ese desagüe no podría enviarse a la red ya que sería un punto por debajo de la losa y estaríamos invadiendo el local inferior. Además, es deseable que el usuario de abajo vea que hay un goteo y pueda alertar al dueño de la instalación lo antes posible para evitar mayores daños. Para ejecutar dicho desagüe, se podría albergar un dispositivo por ejemplo en la zona de la ducha, si estamos frente a un edificio de propiedad horizontal y los baños de las unidades están verticalmente alineados, este dispositivo desaguará en la ducha del usuario de abajo, y en caso de baños no alineados en vertical quedara a criterio del proyectista de la instalación dónde ubicar el punto de desagüe (por ejemplo puede ser colocado hacia la fachada).

Fig. A01g \_ Punto de desagüe en losa.

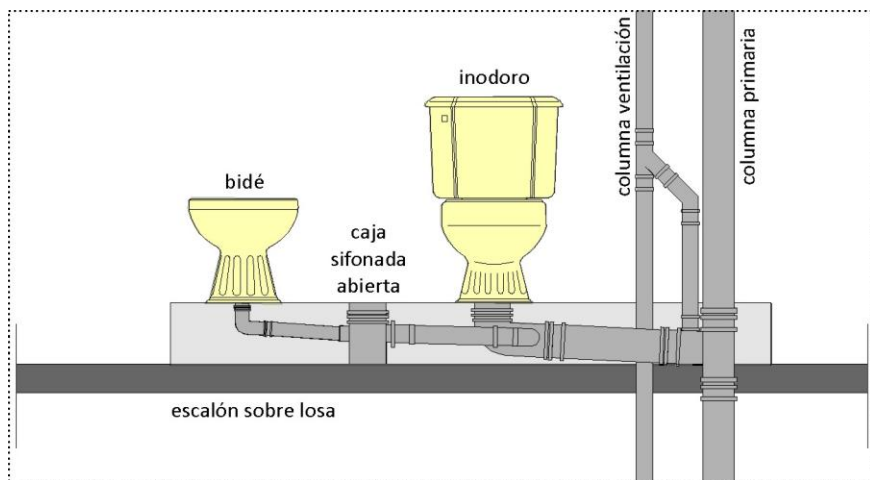
Para estos casos, muchas veces se realizan los desagües sobre la losa, y se albergan las cañerías en el contrapiso, formándose un escalón entre el sector del baño y los otros locales de la edificación (ver fig. A01h).

Fig. A01h \_ Escalón sobre losa.

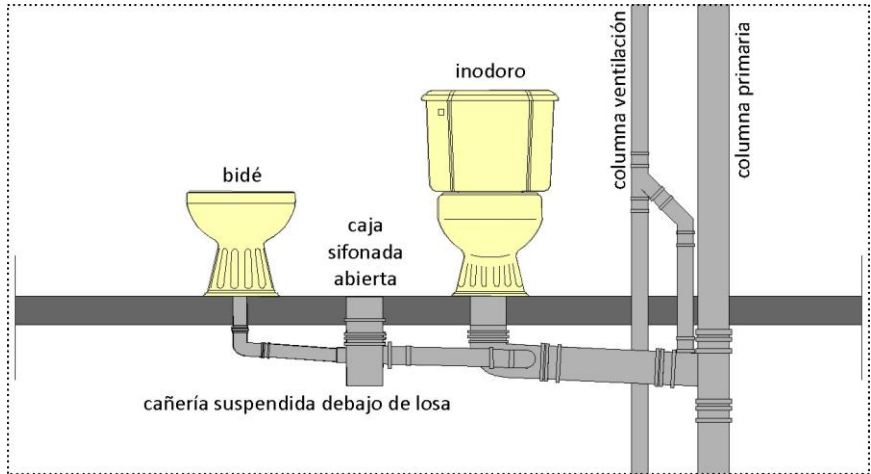
La instalación suspendida consiste en dejar pases en las losas para los distintos artefactos y realizar la instalación sanitaria propiamente dicha por debajo de la losa (ver fig. A01k). Dado que estas instalaciones quedan a la vista en el local inferior se suele colocar en locales habitables cielorrasos por debajo de la cañería.

Fig. A01k \_ Instalación suspendida.

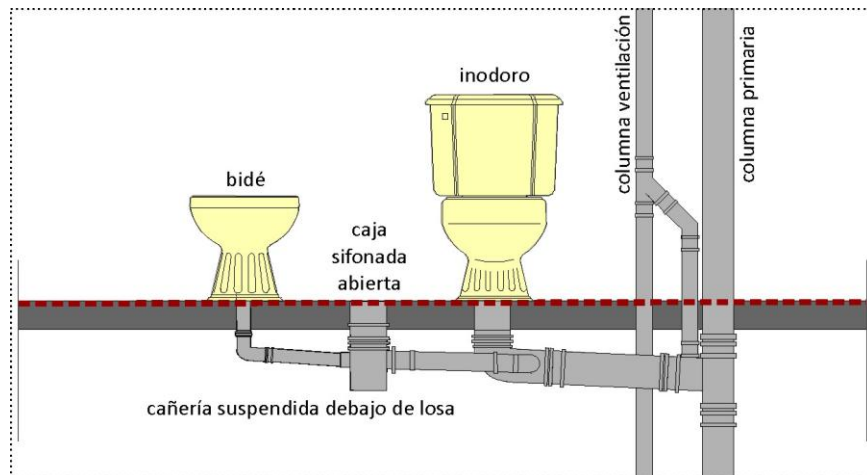
Las instalaciones suspendidas no pueden ser impermeabilizadas por debajo de los caños ya que lo que tenemos es un cielorraso que por lo general es de yeso. Tan solo se puede prever una impermeabilización por debajo del nivel de pavimento, pero en este caso se está protegiendo al contrapiso de posibles penetraciones de agua debido al lavado con mucha agua o al agua que incide en la zona de la ducha, no por pérdidas de la cañería (ver fig. A01l).

Fig. A01I \_ Impermeabilización en instalación suspendida.

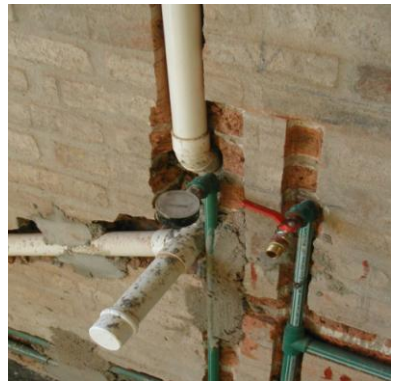
- Manómetro: (instrumento para medición de presión graduado en unidades de medidas como por ejemplo: Bar y Kg), este puede ser común o con glicerina líquida en su interior (ver fig. e.1).

Fig. e.1 \_ Manómetro.

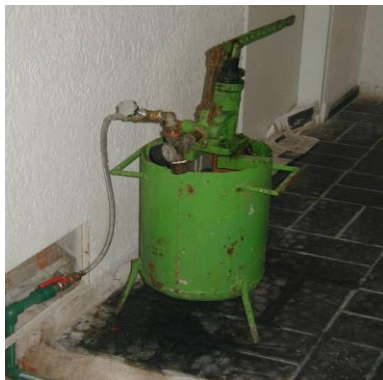
- Tapas y tapones con rosca macho o hembra según el caso y del mismo diámetro que la toma a tapar si la instalación es sin los artefactos conectados.
- Cáñamo (fibra vegetal), teflón, masilla, sellarrosas, pintura sintética, etc.
- Llave de caño, llave francesa, llave pico de loro, etc.
- Bomba manual con: colilla, llave de paso, válvula de retención y otro manómetro incorporado si lo trae. (ver fig. e.2 y 3). En los casos que no vienen armadas con estos dispositivos, debemos hacerlo nosotros con los materiales necesarios ya mencionados.

Fig. e.2 \_ Bomba manual.

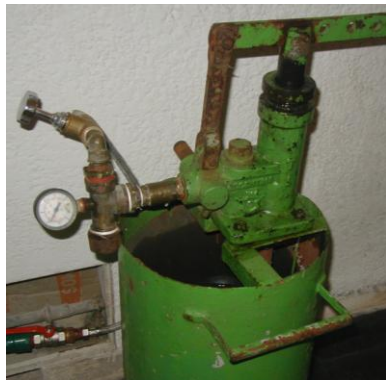
Fig. e.3 \_ Bomba manual.

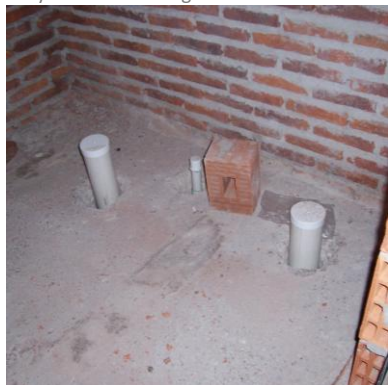
- 1) Tapar los puntos bajos de la instalación: cámaras, bocas de desagüe, piletas de patio, cajas sifonadas y puntos de conexión de artefactos secundarios (ver fig. e.4 y 5).

Fig. e.4 \_ Bomba manual.

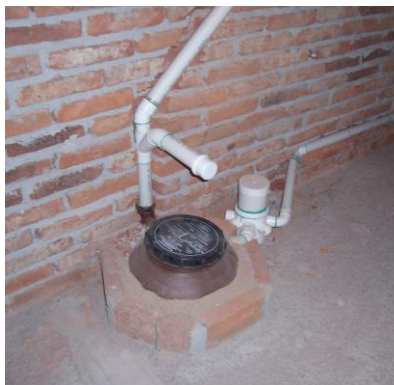
Fig. e.5 \_ Bomba manual.

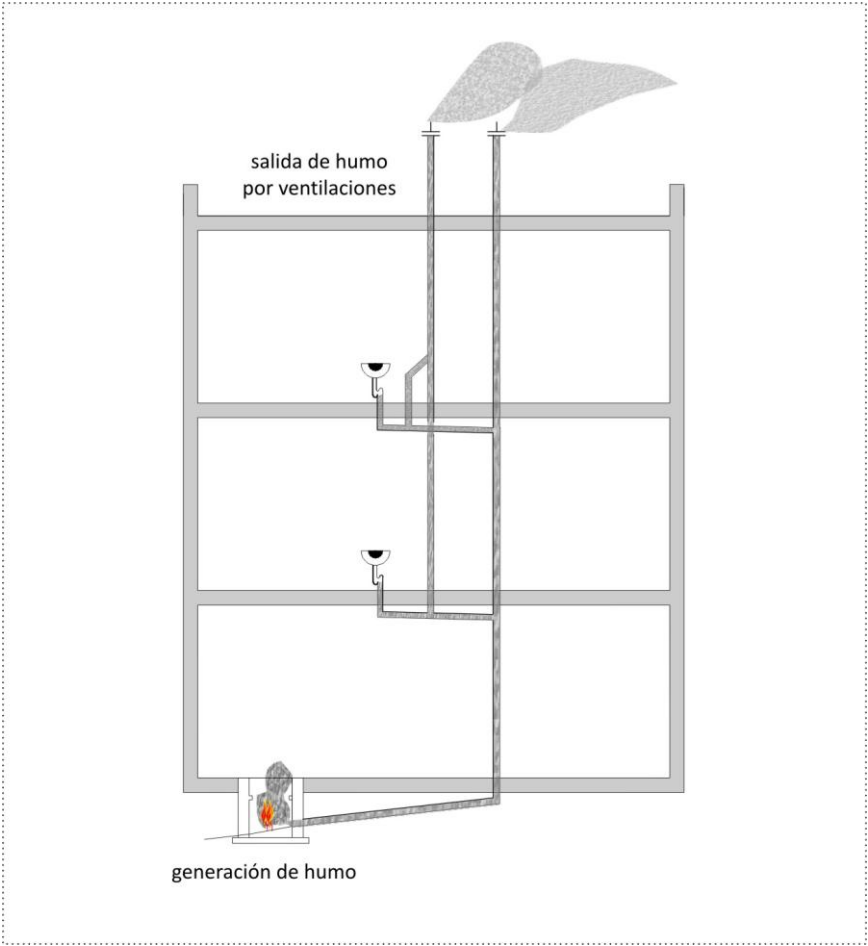
Se produce humo y se observa si observa si el mismo es evacuado en los puntos altos de las ventilaciones y no en los puntos intermedios de la misma (ver fig. e.6). Lo conveniente es provocar un fuego con mucha cantidad de humo. Antiguamente se utilizaba un dispositivo que se basaba en el efecto Venturi para conducir el humo dentro de la tubería. También puede utilizarse un motor a explosión con mucho aceite o hasta una bengala.

Fig. e.6 \_ Prueba de humo.

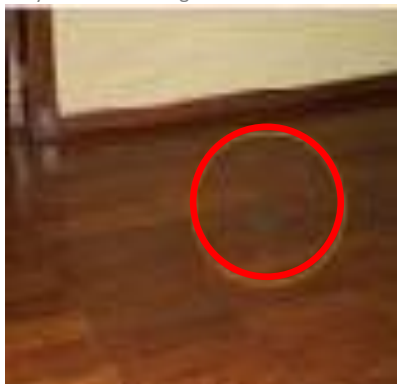
En la figura e.7 se identifica con un círculo una humedad en el piso y en la figura e.8 se identifican con colores las serpentinas de la losa radiante y la pérdida de agua. Este método puede ser complementario a la prueba manométrica, una vez que se comprueba con un manómetro que hay una pérdida, se puede identificar exactamente donde está y realizar la reparación rompiendo lo menos posible.

Fig. e.7 \_ Humedad en el piso.

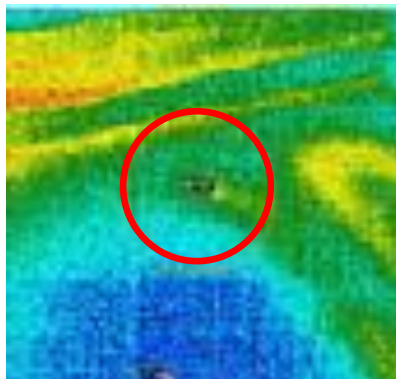
Fig. e.8 \_ Imagen de la termocámara del piso de la fig. e.7.

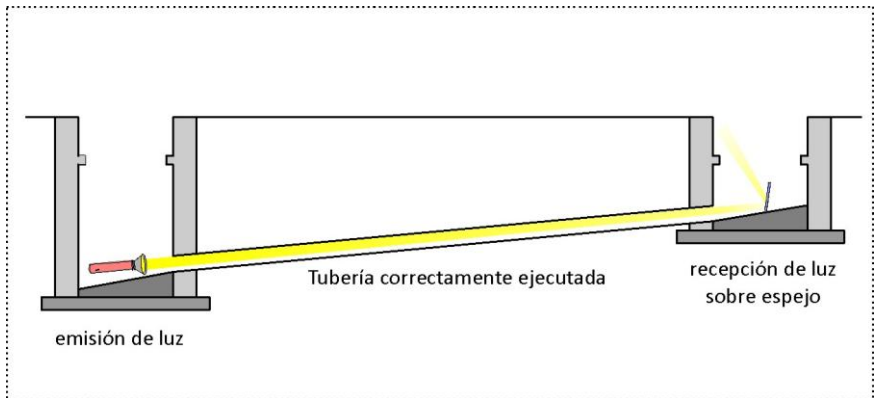
Por un extremo de la tubería se coloca una linterna o una fuente similar de iluminación y por el otro extremo se coloca un espejo (ver fig. e.9). Si por el espejo se ve la luz significa que la tubería es recta sin interrupciones y sin curvas.

Fig. e.9 \_ Prueba de espejos.

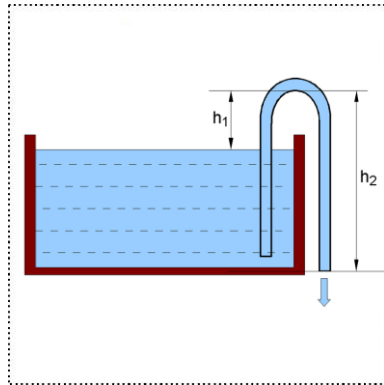
**SIFÓN:** Un sifón está formado por un tubo, en forma de "U" invertida, con uno de sus extremos sumergidos en un líquido, que asciende por el tubo a mayor altura que su superficie, desaguando por el otro extremo. Para que el sifón funcione debe estar lleno de líquido, ya que el peso del líquido en la rama del desagüe es la fuerza que eleva el fluido en la otra rama.

Fig. g.1 \_ Sifón.

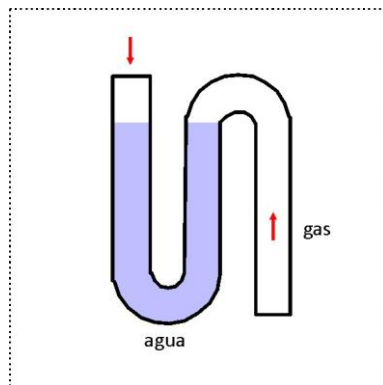
El modelo más clásico (y el que mejor funciona hidráulicamente) consiste en un tubo en forma de "S" tumbada, de manera que, al desaguar, se llena la primera curva del tubo y la segunda actúa como un sifón, vaciando la primera hasta que el nivel de agua baja y entra algo de aire. En este momento, el sifón deja de funcionar y retrocede el agua que está en la parte ascendente entre las dos eses, llenando la primera curva del tubo y aislando el desagüe de los gases de la cañería.

Fig. g.2 \_ Sifón con toda su carga hidráulica.

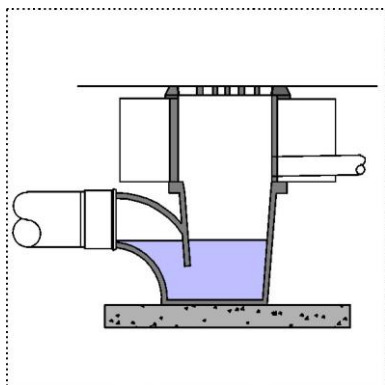
La pileta de patio por su diseño contiene en sí mismo un sifón (ver fig. g.3) cuando por motivos diversos el agua del sifón se pierde pasan los olores de un lado al otro (ver fig. g.4).

Fig. g.3 \_ Corte de la Pileta de patio.

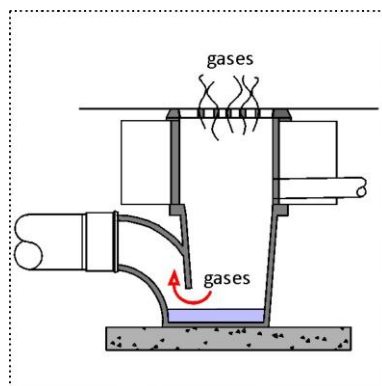
Fig. g.4 \_ Pileta de patio sin el agua del sifón.

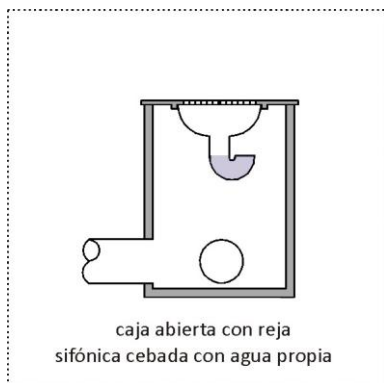
La reja sifónica es una rejilla de piso que por debajo tiene un sifón. Esta se coloca, por ejemplo, por encima de una caja abierta (ver fig. g.5) al igual que la pileta de patio cuando el agua del sifón se pierde pasan los olores de un lado al otro (ver fig. g.6).

Fig. g.5 \_ BDA con reja sifónica

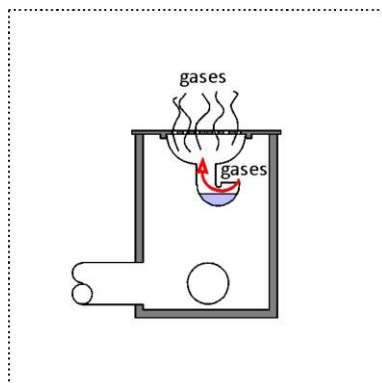
Fig. g.6 \_ Reja sifónica sin el agua del sifón.
