INCRUSTACIONES de RESINA COMPUESTA

8 Años de Evaluación Clínica

Dr. José Pedro Corts

(Publicado en: ODONTO-POSTGRADO 1997;3(4):29-37)

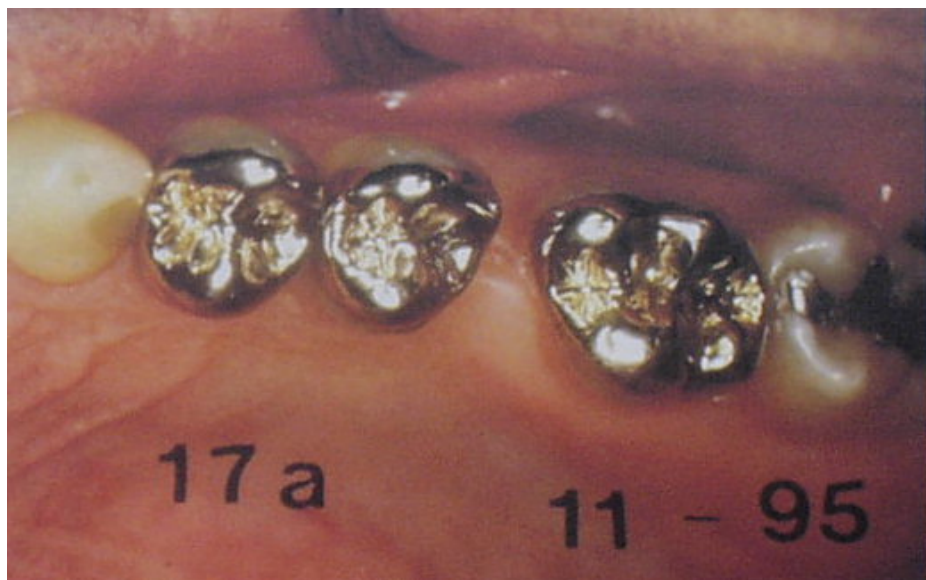
· figura 1.- Incrustaciones de oro en un control a los 11 años de cementadas.

Los excelentes resultados en cuanto a forma, función y duración a largo plazo (1-3) de la odontología restauradora "convencional" con restauraciones como las de la figura 1, cada vez fueron mas objetadas estéticamente, por lo que se hacía imperioso buscar algún sustituto que además solucionara ese aspecto.

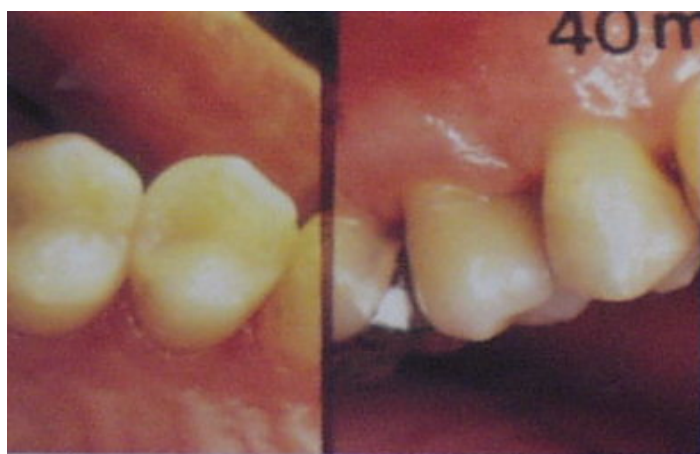
· figura 2.- Vista Oclusal y Vestibular de Inlay MOD en Primer Premolar y Cuatro-Quintos Inversa en Segundo Premolar de isosit I/O, en un control a los 40 meses.

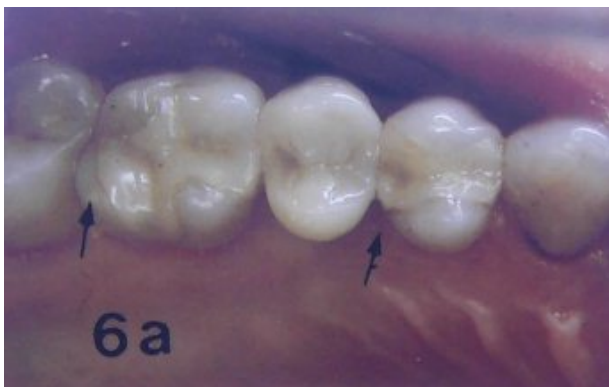
figura 4.- Inlays MOD en Primer Premolar con evaluación Tinción Marginal BRAVO y MOP en Primer Molar con evaluación Integridad Marginal BRAVO.

Onlay MOD en Segundo Premolar. Todas incrustaciones de Isosit I/O en un control a los 6 años

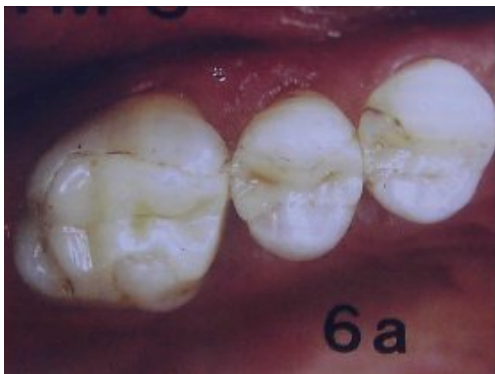
· figura 5.- Inlays DO en Primer Premolar, MOD en Segundo Premolar y MOP en Primer Molar con evaluación de Tinción Marginal CHARLIE, en un control a los 6 años. Todas restauraciones de Isosit I/O.

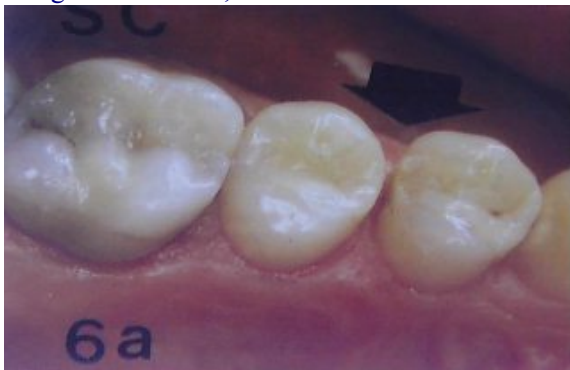
· figura 6.-Inlay MOD de Isosit I/O en Primer Premolar al que se le ha desprendido el punto de contacto distal después de 6 años de cementado.

Inlay MO en Segundo Premolar y onlay MO en Primer Molar también de Isosit I/O y con 6 años de cementados. Caries en distal de Canino

· figura 7.- Restauración de clase III en distal del Canino y reparación del punto de contacto distal del Primer Premolar de la figura 6, con resina compuesta Heliomolar por técnica directa.
